鉄道重大インシデント調査報告書

西日本旅客鉄道株式会社東海道線京都駅構内における鉄道重大インシデント
(列車の進路に支障があるにもかかわらず、当該列車に進行を指示する信号が
現示された事態に係る鉄道重大インシデント)

平成14年10月25日

航空・鉄道事故調査委員会

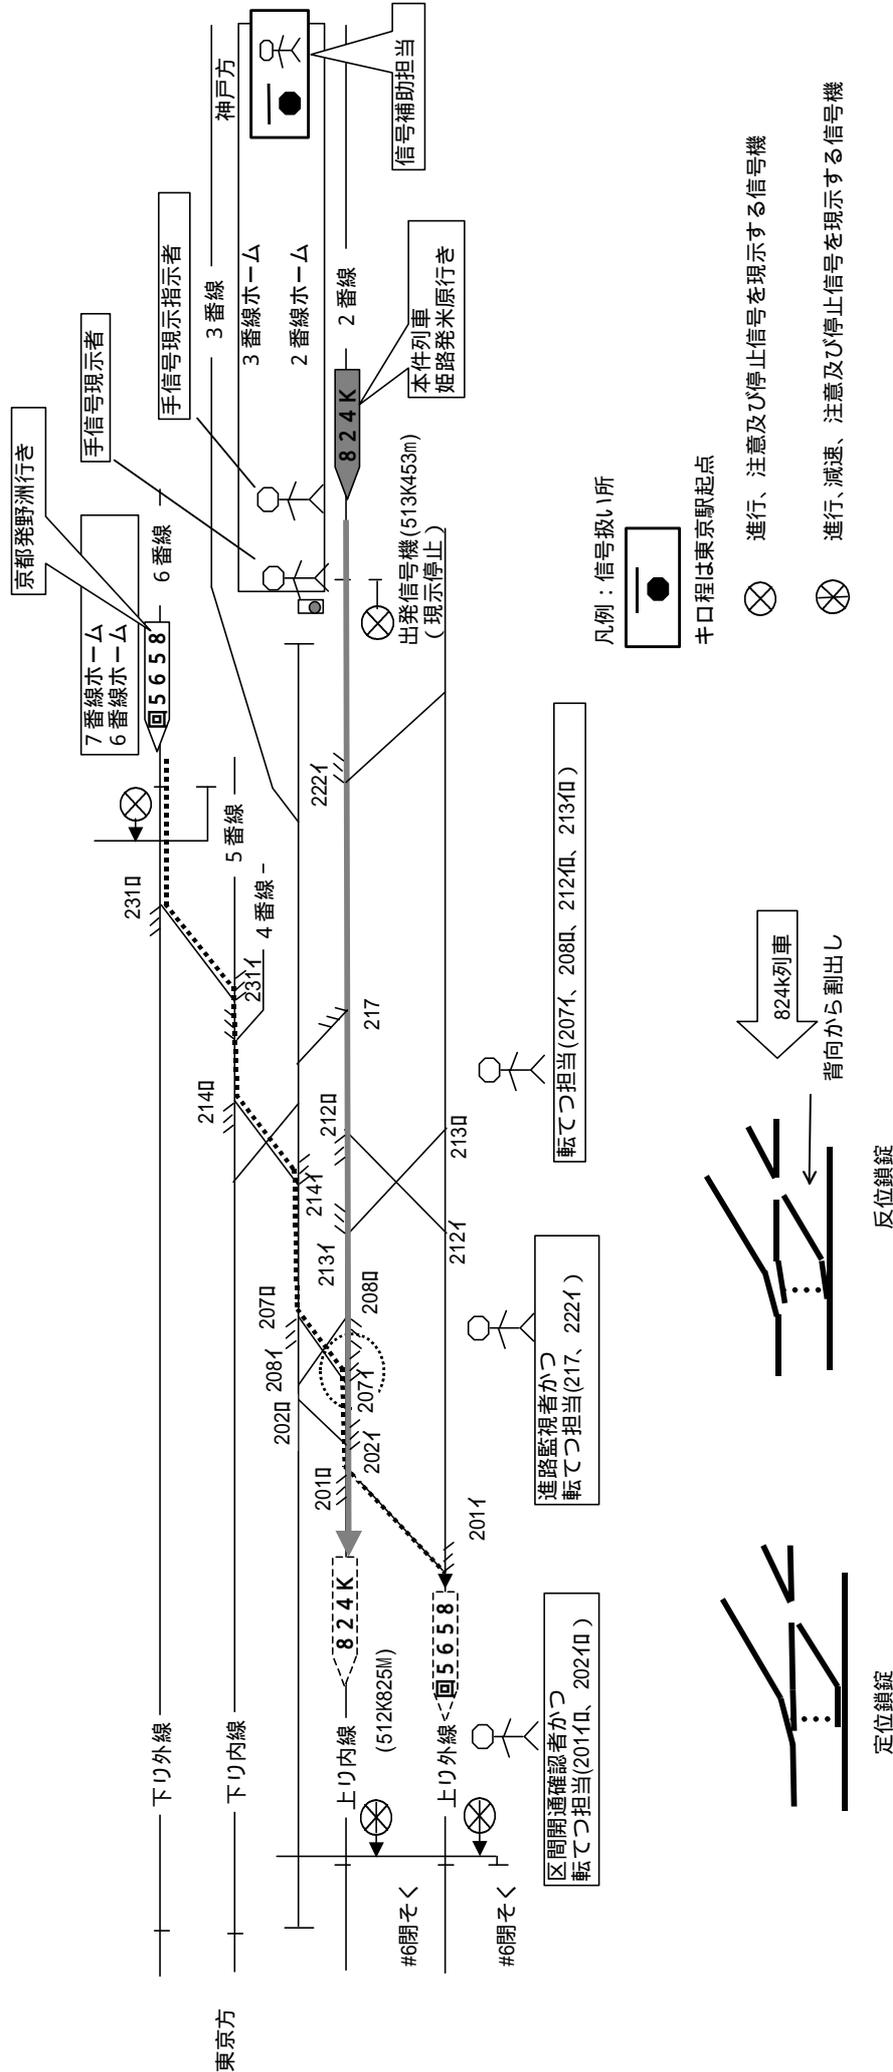
付図2 1件目の重大インシデント現場略図

平成14年4月13日（土）22時26分ごろ、姫路駅発米原駅行き電第824K列車は、京都駅2番線を進行手信号により定時より約9分遅れて出発し、同駅構内を走行中第207イ号転てつ器を背向（付図2参照）から割出して通過した。本件列車の運転士は、これに気づかず運転を継続した。

なお、23時30分ごろ、当該転てつ器の付近で工事を行っていた作業員が当該転てつ器の異常に気づいたが、その間に本件列車を含め6本の列車が通過していた。
(付図2参照)

本件列車に係る4ヶ所の転てつ器のうち3ヶ所は本件列車の進路を構成する方向を向いていたので、鎖錠のみ行った。最後の当該転てつ器は転換する必要があったので、手廻し用ハンドルを挿入し転換しようとしたが、転換したかどうかの記憶ははっきりしない。その時、目の前に進路監視者が来たので、鎖錠オーケーと伝えてしまい、転換したと思い込んでしまったのかも知れない。
(付図2参照)

8ヶ所の転てつ器の開通方向の確認と2個所の転てつ器担当を兼ねていたが、2ヶ所の転てつ器はいずれも正当な方向であったので、手廻し用ハンドルを挿入し鎖錠した。当該転てつ器については、定位だったと記憶しているが、進路チェック表を一ヶ所ずつチェックしたわけではないので、見過ごしたか他の転てつ器と見間違った可能性もあると思う。転てつ器の開通方向は、すべて歩いて確認したが、早く確認を終えなければならぬと思い、徐々に確認を簡略してしまっただけかもしれない。(付図2参照)

同社から提出された京都駅信号リレーの動作記録によれば、当該転てつ器は現示停止に入る直前の列車(6番線から上り外側線に出発する回5658M列車)の進路を構成するため、22時13分48秒に反位に転換され、その後同列車が同転てつ器を含む軌道回路を同15分08秒から32秒にかけて通過している。その後は、同29分46秒にケーブルが撤去されるまで同転てつ器が転換された記録はなかったことから、本件列車が通過した同26分ころは反位の状態を保持していたと考えられる。

これらのうち当該転てつ器については、先行列車を運行させたため反位となっていたことから、当該転てつ器を定位に転換したのち鎖錠する必要があるが、しかしながら、転てつ担当の口述及び1.2.5の動作記録によれば、当該転てつ器は反位のままとなっていたものと考えられることから、転てつ担当は、当該転てつ器の転換・鎖錠を怠ったものと考えられる。

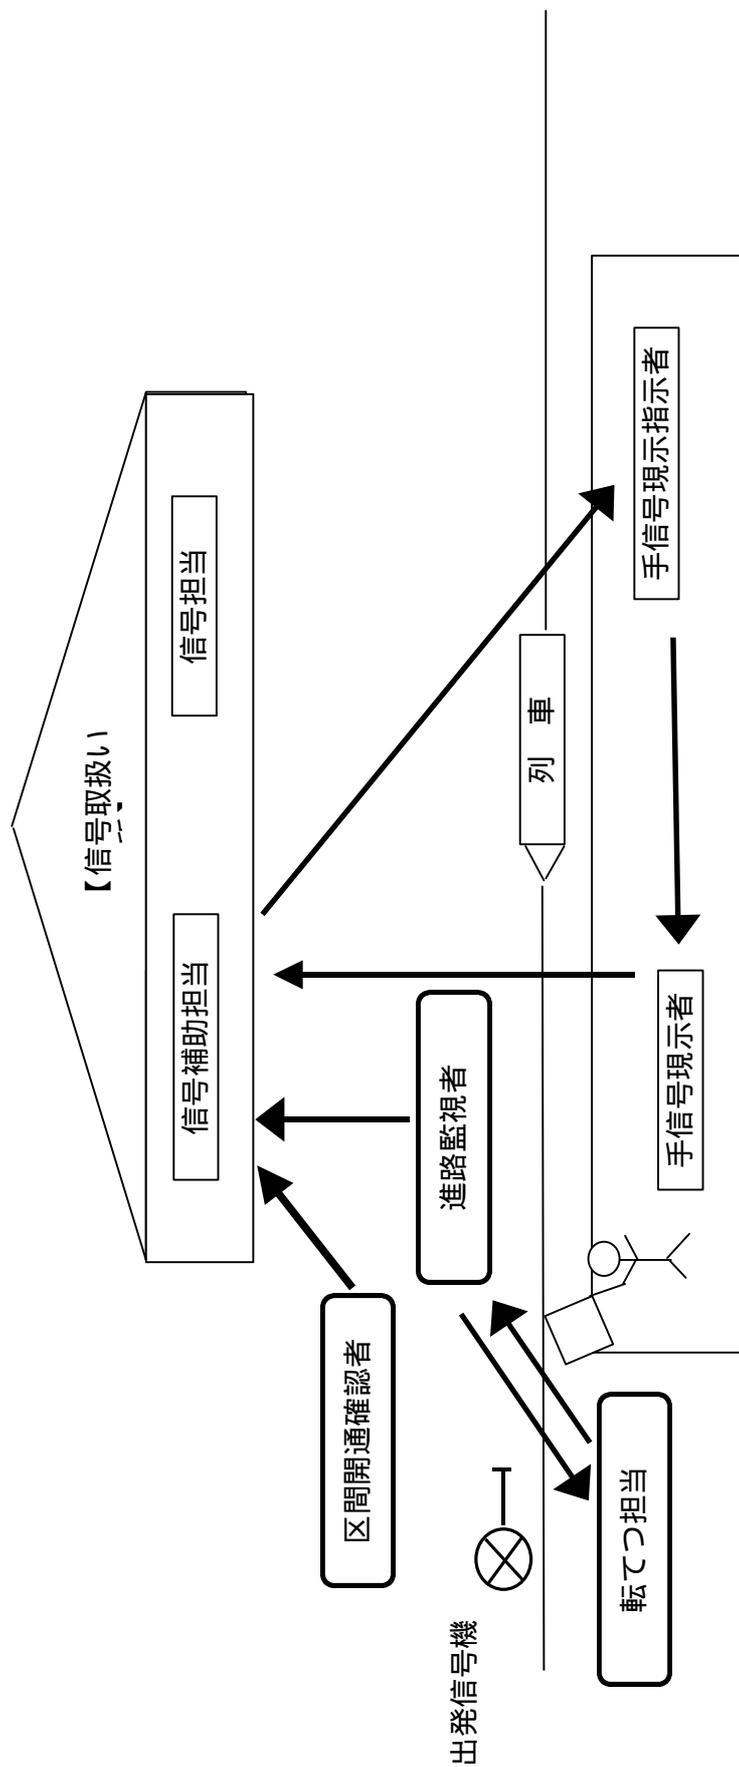
付図3 代用手信号現示連絡ルート

信号扱い所の担当者は、進行手信号の現示を指示するに際して、転てつ器から転てつ器の転換、鎖錠の連絡を受けた進路監視者からの進路の開通方向確認の連絡と区間開通確認者からの区間開通の連絡を確認した後、出発信号機に進行手信号を現示するよう手信号現示者に指示をすることとなっていた。(付図3参照)

進路監視者から転てつ担当へ進路構成の指示（無線機）
 転てつ担当から進路監視者へ進路構成できた旨の報告（無線機）
 進路監視者から信号補助担当へ進路構成できた旨の報告（携帯電話）
 先行列車の通過確認（トークバック）
 進行手信号現示指示（トークバック）
 進行手信号現示指示（手信号現示合図）
 列車が発発信号機の内方一定区間を通過したことの報告（トークバック）

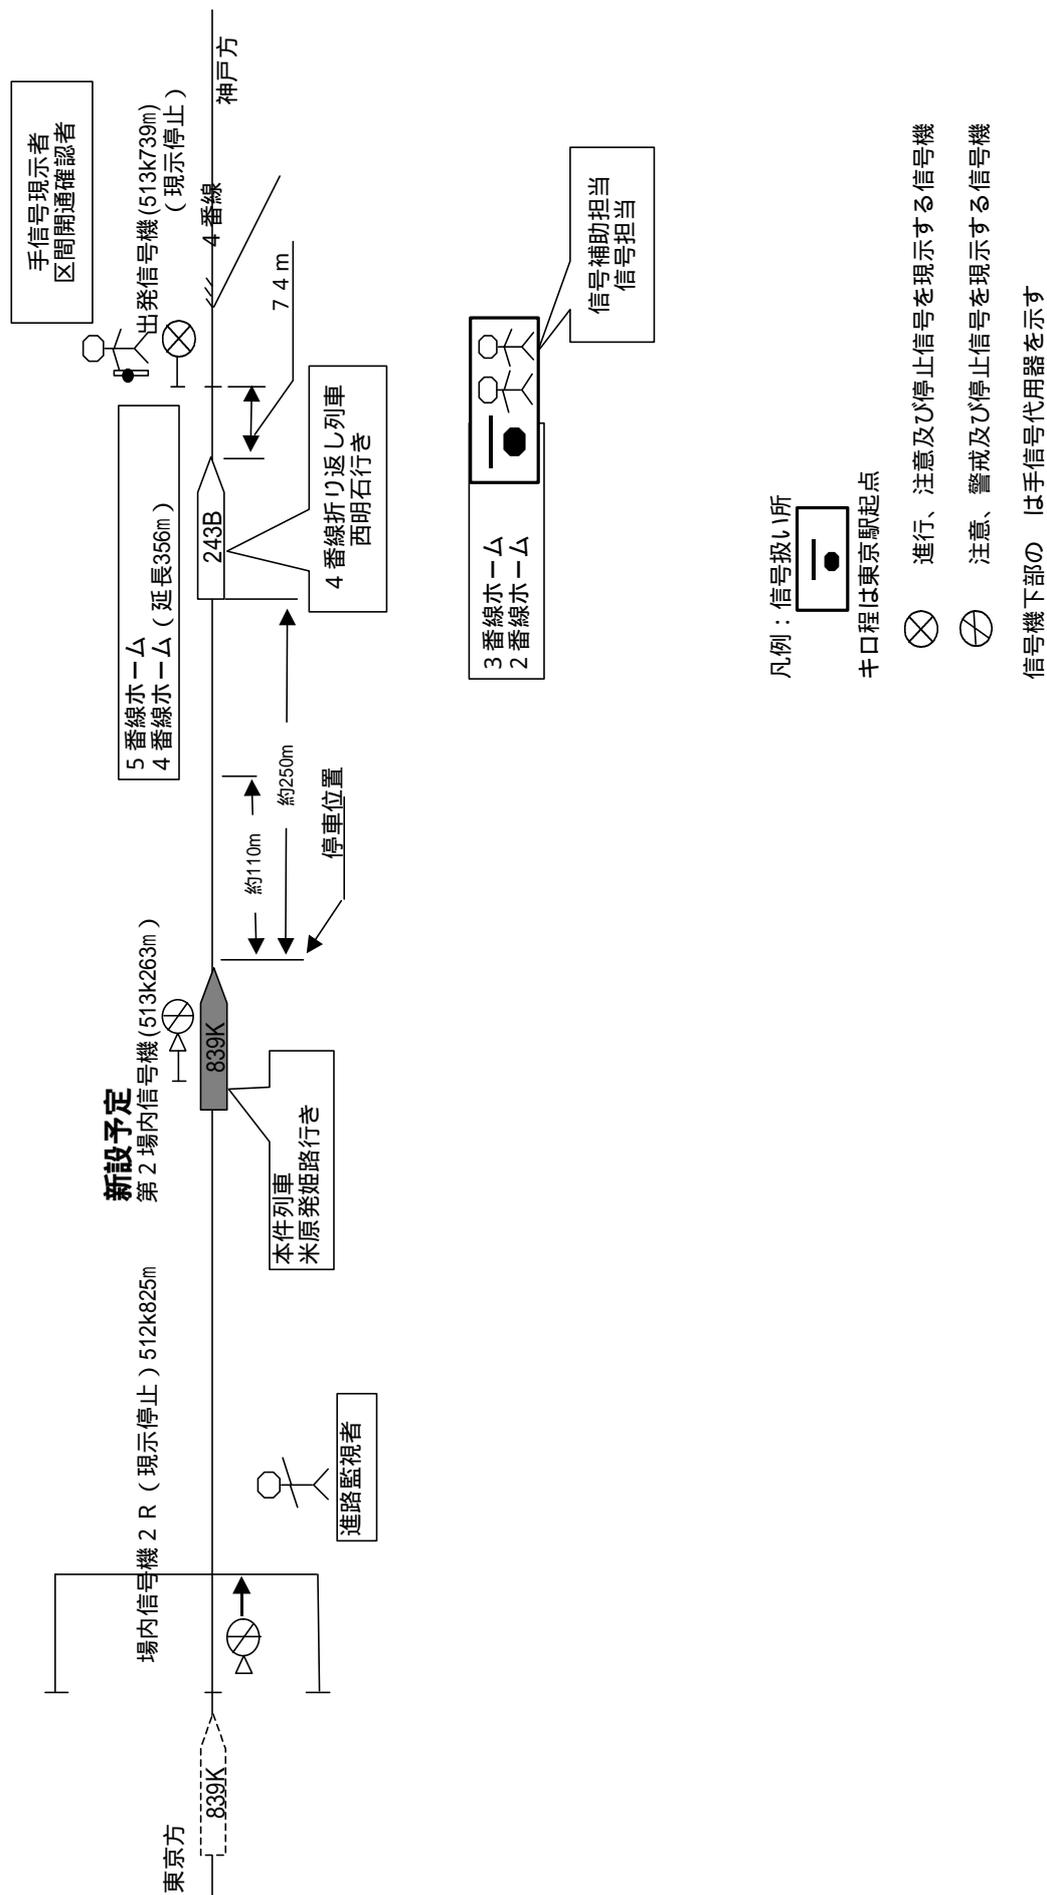
付図4 2件目の重大インシデント現場略図

山科駅は定時で出発した。京都駅の場内信号機は赤色灯が点灯しており、また、同信号機の手信号代用器は消灯していたので、同信号機の手前で停止した。10分くらい経過したところで手信号代用器に進行信号が現示されたので、4番線に向って速度約40km/hで進行した。新設予定の第2場内信号機の手前で前方に先行列車の後部標識を認めたので、ブレーキをかけてホーム端から約110m手前に停止した。先行列車との間隔は約250mであった。（付図4参照）

本件列車の正確な停止位置は不明であるが、運転士によれば、新設予定の第2場内信号機を少し過ぎたところ、ホーム端から約110m手前ということであるので、先行列車までの距離は約250mとなる。(付図4参照)

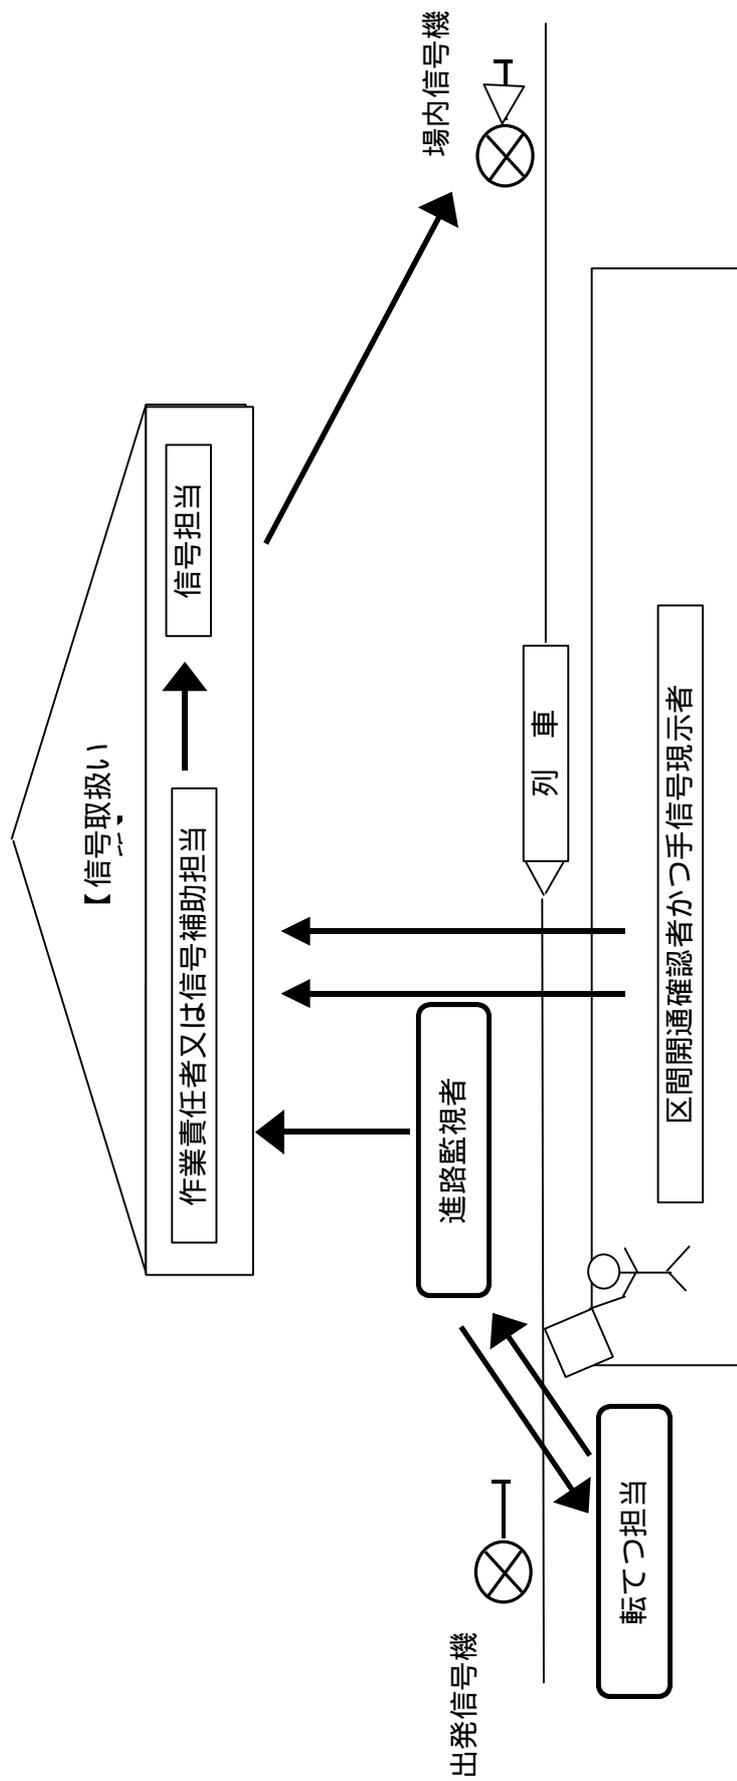
付図5 手信号代用器現示指示連絡ルート

京都駅では連動装置の置き換えに伴う工事のため、22時15分（実際は同16分）から翌6時45分まで信号機を現示停止として、信号機や転てつ器を手動扱いし列車を運行させることとしていた。列車を進入させるには、転てつ器の転換・鎖錠、開通方向の確認、区間開通を確認した後、場内信号機の手信号代用器に進行を指示する信号を現示することとしていた。なお、本件列車は、内側線から4番線に進入する初列車であった。（付図5参照）

進路監視者から転てつ担当へ進路構成の指示（無線機）
 転てつ担当から進路監視者へ進路構成できた旨の報告（無線機）
 進路監視者から作業責任者（又は信号補助担当）へ進路構成できた旨の報告（携帯電話）
 先行列車の開通確認（トークバック）
 手信号代用器取扱い指示（口頭）
 手信号代用器進行信号現示（てこ操作）
 列車が出発信号機の内方一定区間を通過したことの報告（トークバック）

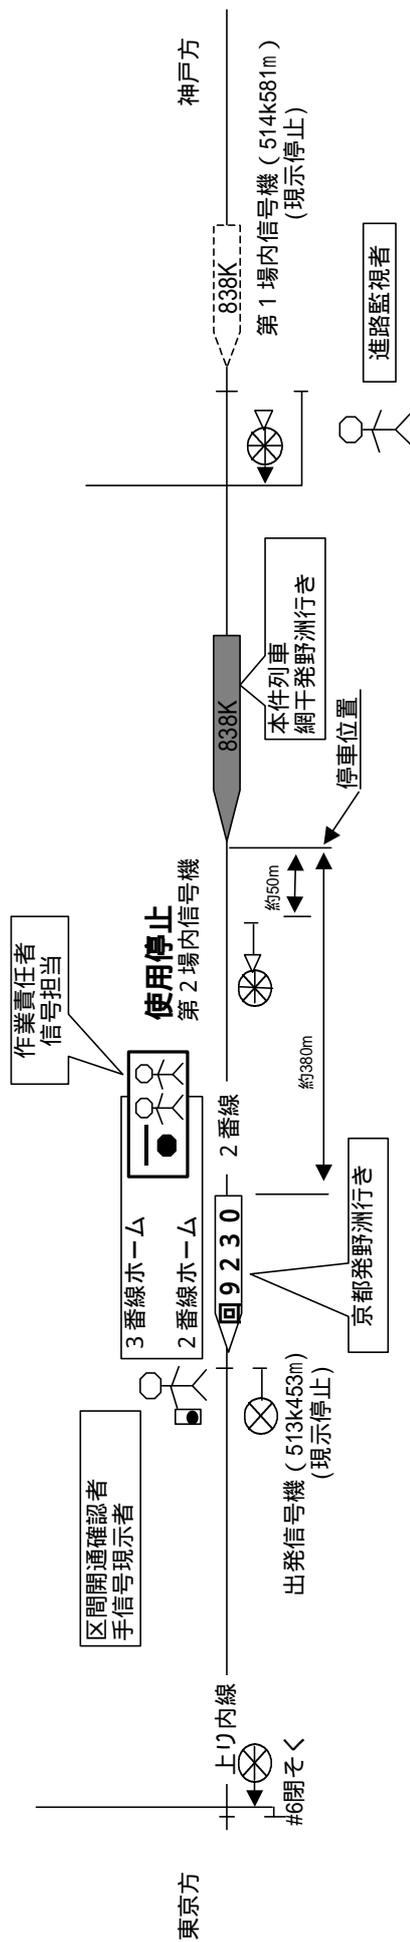
付図6 3件目の重大インシデント現場略図

本件列車は、高槻駅を29分延発し、京都駅の第1場内信号機の手信号代用器の進行信号現示を確認して、速度約40km/hで2番線に向っていたところ、第1場内信号機を通過した付近で、2番線のホームに停車している先行列車の後部標識を認め、第2場内信号機（使用停止中）の約50m手前に停止した。先行列車までの距離は、約380mであった。（付図6参照）

本件列車の正確な停止位置は不明であるが、運転士によれば、第2場内信号機の約50m手前ということであるので、先行列車までの距離は約380mとなる。（付図6参照）
