# 鉄道重大インシデント調査報告書

東日本旅客鉄道株式会社両毛線思川駅構内における鉄道重大インシデント  
(車両の走行装置、ブレーキ装置、電気装置、連結装置、運転保安設備等に列車  
の運転の安全に支障を及ぼす故障、損傷、破壊等が生じた事態に係る鉄道重大イ  
ンシデント)

平成18年9月6日

航空・鉄道事故調査委員会

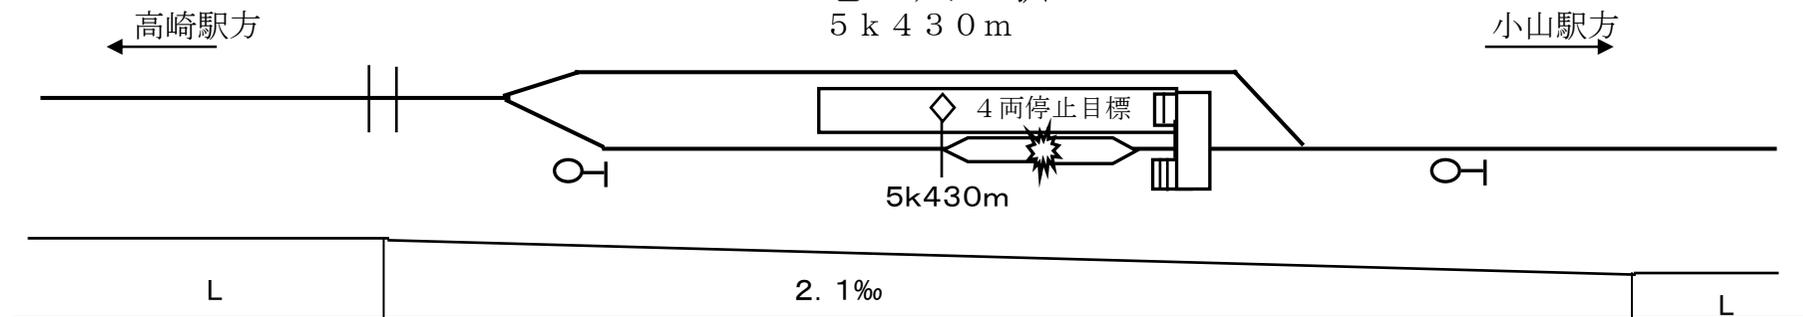
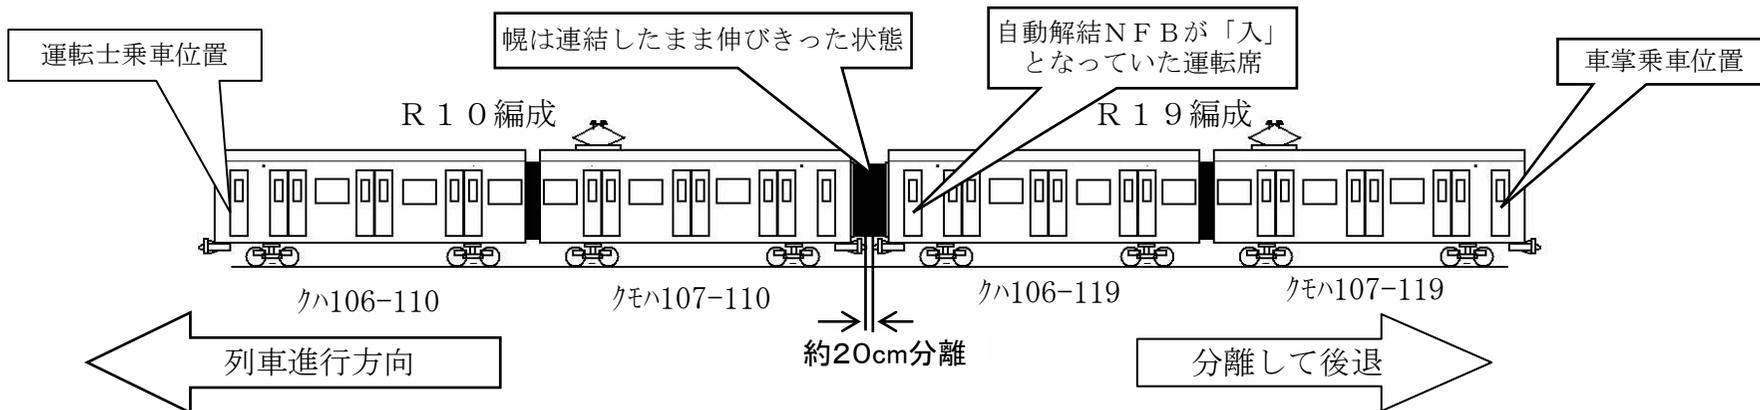
付図3 現場付近の見取り図

本件列車の停止位置は最初に分離した思川駅構内では小山駅起点5 k 4 3 0 m付近の下り線4両停止目標で、所定の停止位置であった。思川駅構内は小山駅方向に2.1%の下り勾配であった。

思川駅でR 1 9編成が分離後に後退したのは、2.3.2.2及び2.4の記述から本件列車の自動解結装置が作動したことにより、R 1 9編成のブレーキが緩み、その後密連が解放されたこと及び思川駅構内が小山駅方に2.1‰の下り勾配であったことによるものと推定される。なお、後退したR 1 9編成は後部運転室で列車監視中であつた車掌が非常ブレーキスイッチを引いたことによって停止したが、このことがなかったならば、R 1 9編成は、思川駅～小山駅間を相当距離走行した可能性が考えられる。

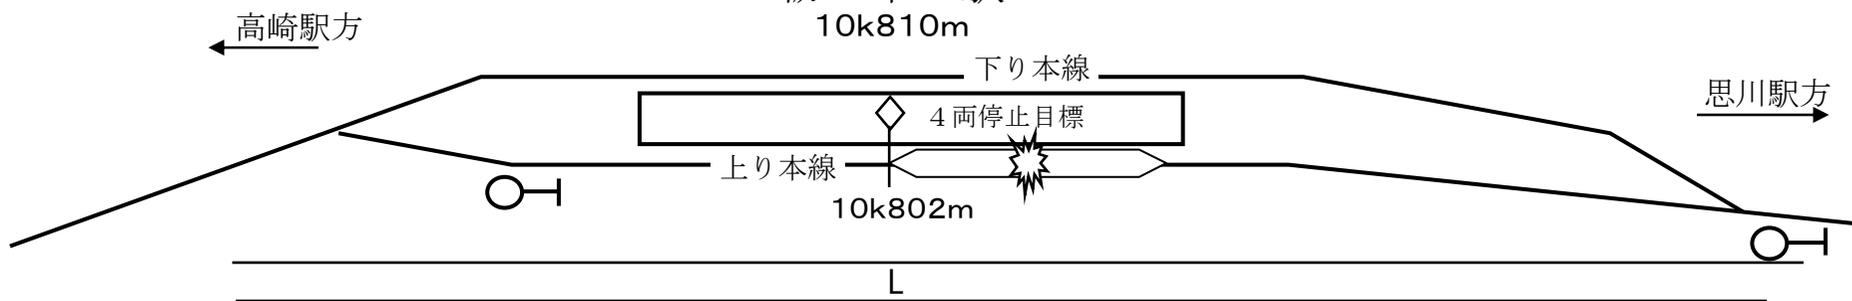
栃木駅

再び分離した栃木駅では小山駅起点1 0 k 8 0 2 m付近の上り線4両停止目標で、所定の停止位置であった。停止位置付近の線路は平坦であった。

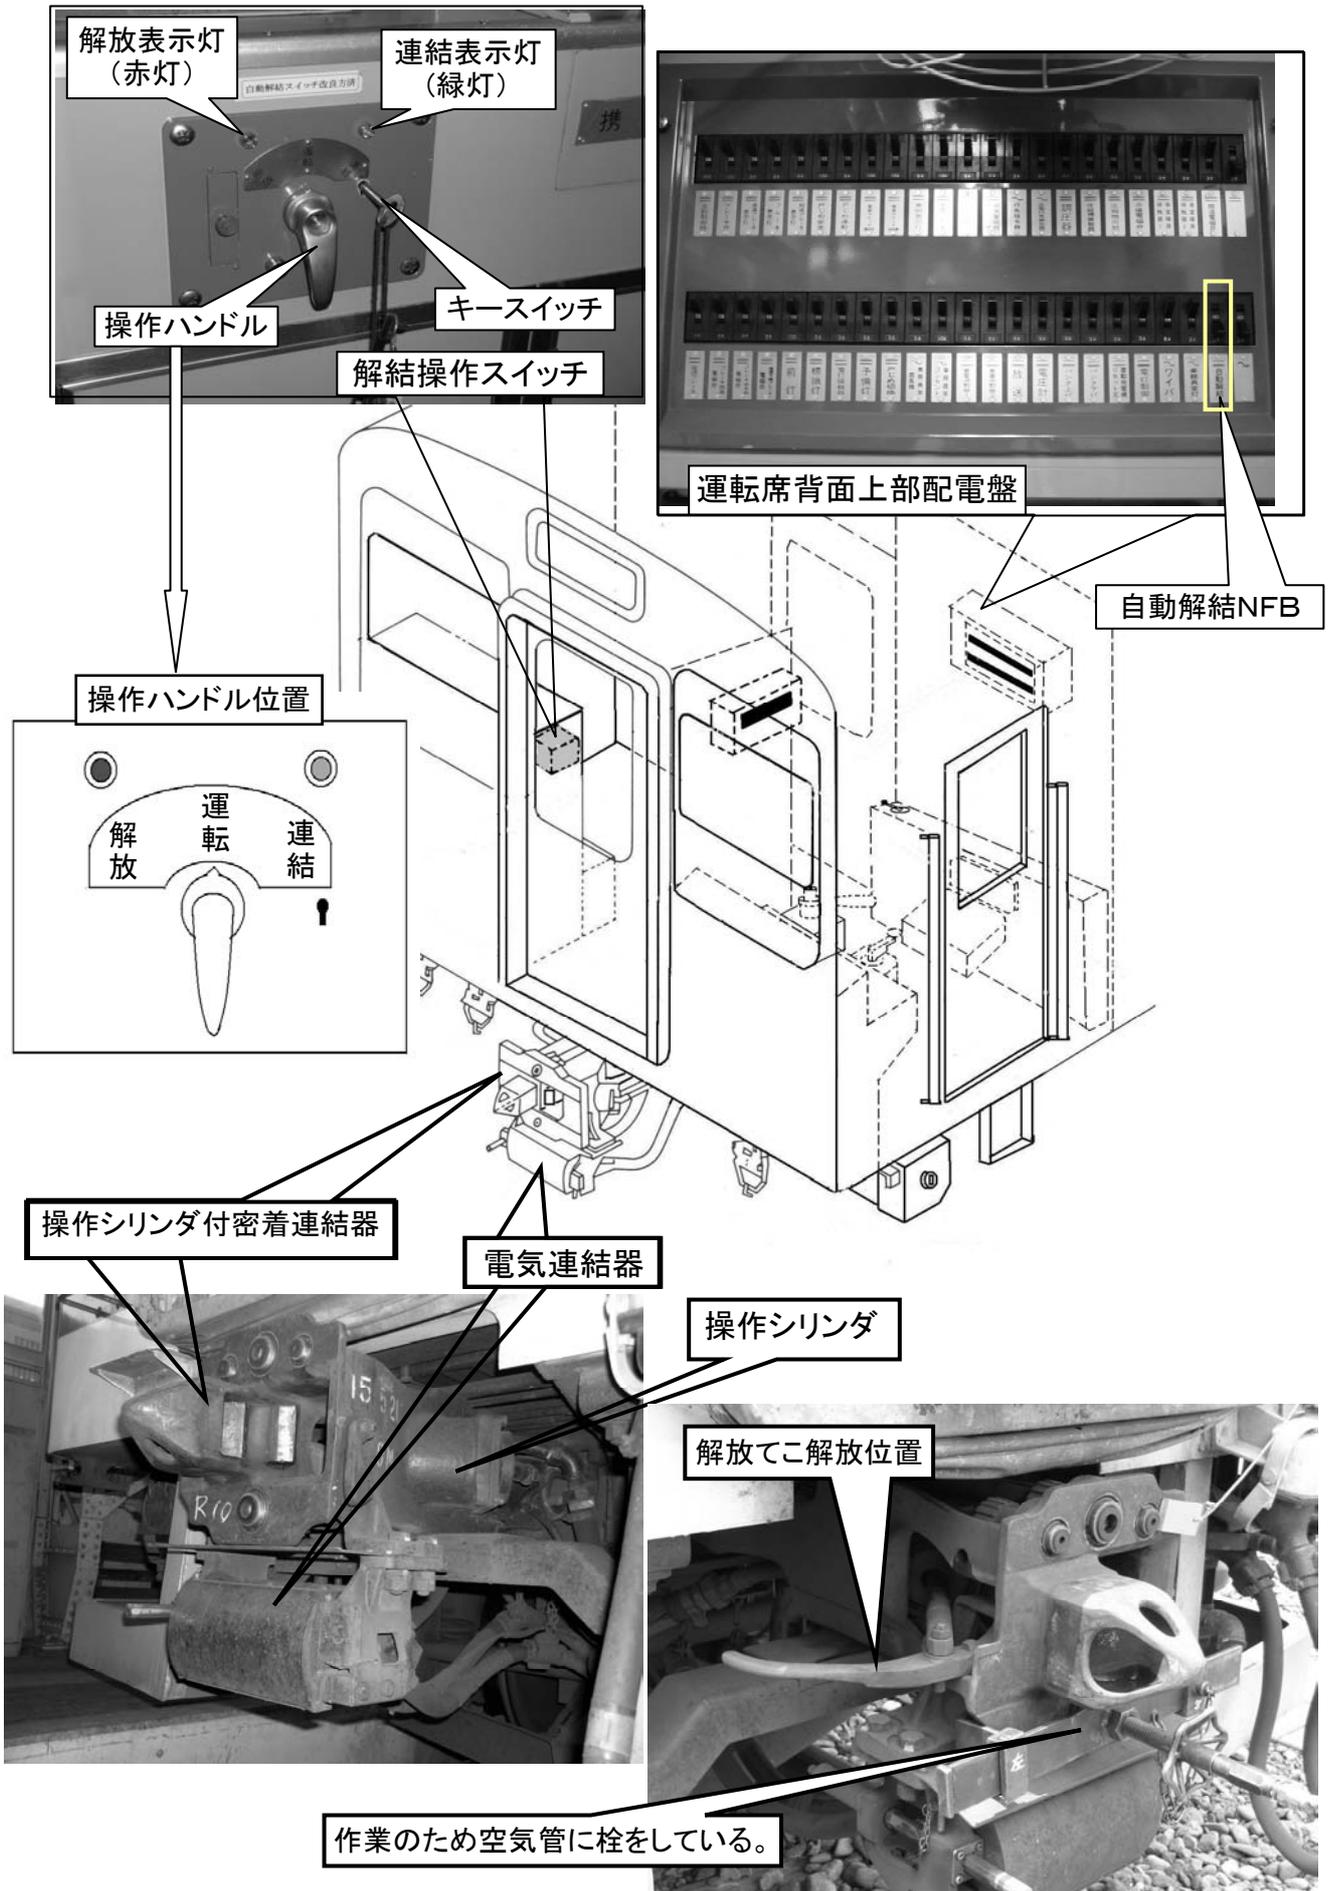
付図4 自動解結装置関連機器配置

同社の107系直流電車は、1ユニット2両編成で、編成の両端に連結作業の合理化を図って自動解結装置が装備されていた。自動解結装置は車両の解放・連結をするための装置で、運転室の解結スイッチで制御される。解結スイッチはカム式等の機械スイッチによるものではなく、光電スイッチなど電子部品で構成されているものであった。

自動解結装置の電源は、運転士席背面上部の配電盤に取り付けられたおおもとの自動解結NFBから供給され、運転室にある解結スイッチのキースwitchにより入切される。

また、解結スイッチには速度が5km/hを超えて走行した場合、自動的に回路が切れるように保安リレー（以下「速度検出リレー」という。）が取付けられている。

技術係A及び技術係Bが思川駅で本件列車を点検中に自動解結NFBが「入」であることに気付かなかったのは、列車分離という現象から、電気系統の調査より機器の不具合調査に重点を置いて車両を点検し、さらにその後の連結作業をR10編成のクモハ107-110の運転席で行ったことによりR19編成の自動解結NFBに注意が向けられなかったことが関与していたものと考えられる。

これらのことから、スイッチ類の設置場所を決定する場合、取付け位置に配慮するとともに、「入」または「切」のどちらが所定の位置であるか容易に識別できるようにスイッチ類に塗色を施すなど作業者の注意を喚起し、誤扱いを防止するための対策をとることが望ましい。

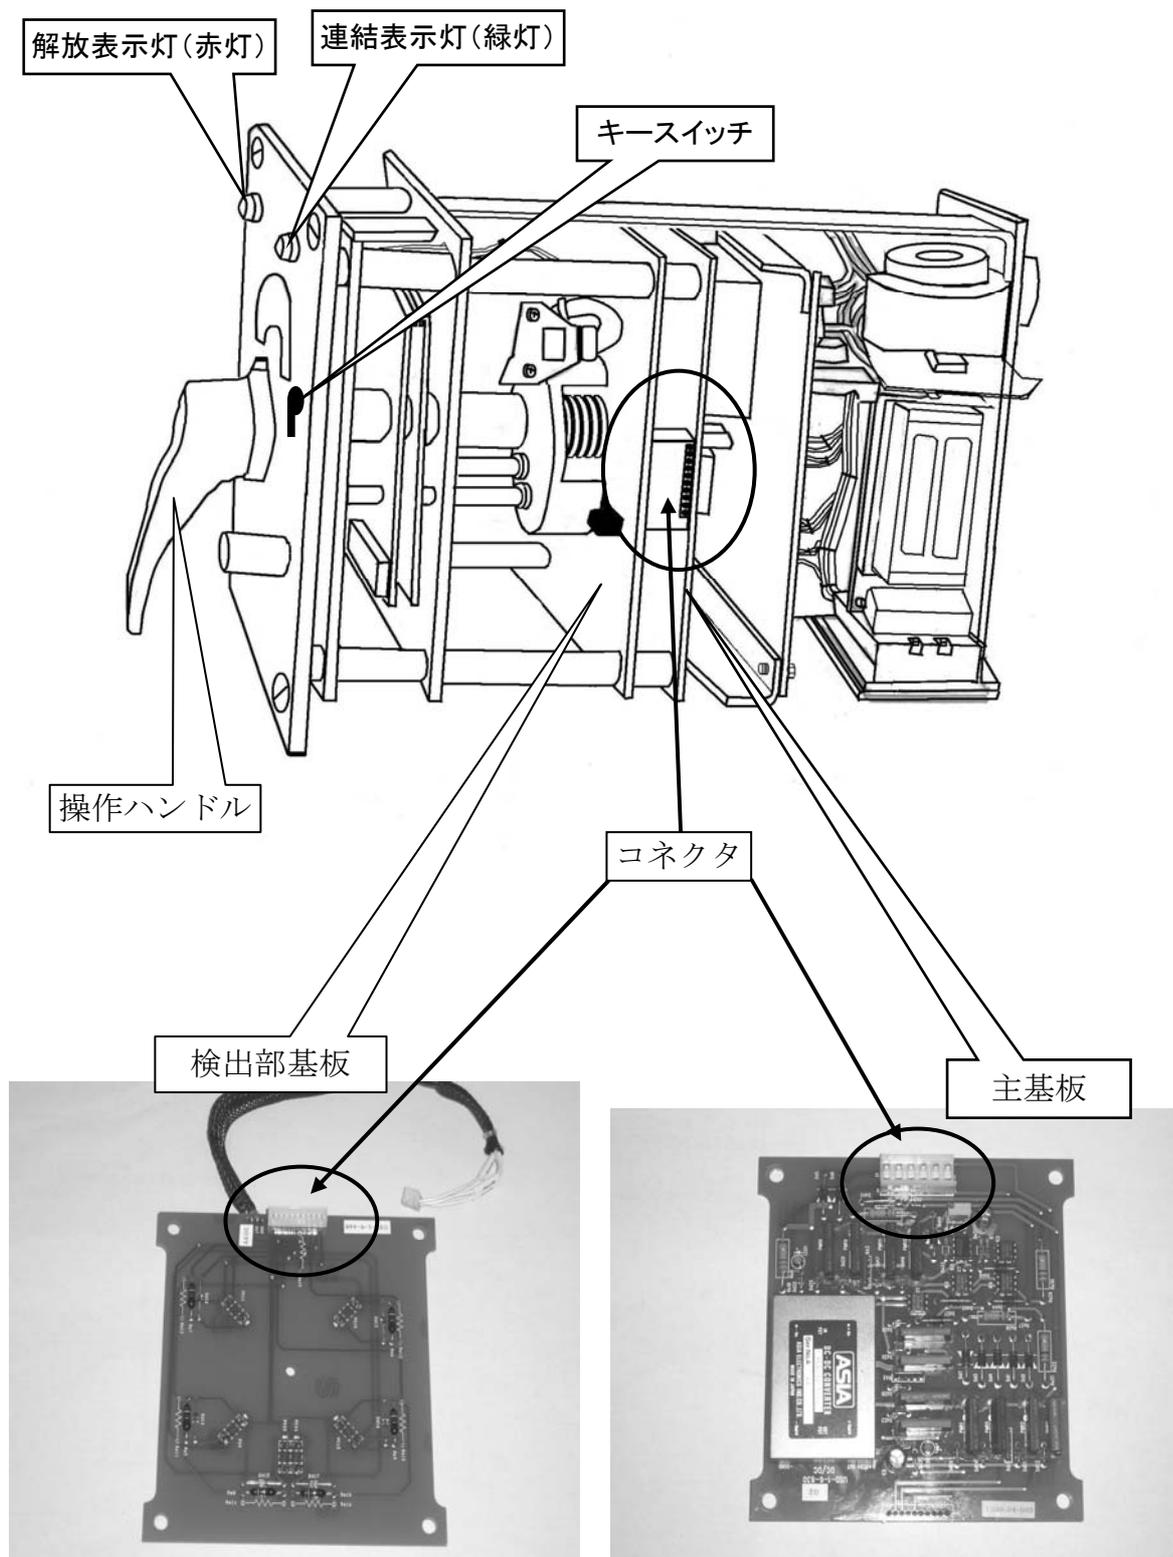
付図5 解結スイッチ略図

そこでそれらの基板を接続するコネクタの導通試験を行ったところ、コネクタ部分に抵抗分が存在したときは、解結スイッチのリレーが自動解結装置に「解放」指令を発することが確認された。

また、解結スイッチにキーを差し込んで回すことによって電源を入切するキースイッチも、このコネクタ部分を共用する設計となっていることから、キースイッチが差し込まれていない場合でも誤作動して「入」の状態になることが確認された。

2.5.1の記述から、解結スイッチの誤作動が常時発生するような根本的な回路故障ではないこと、また、2.5.3の記述より解結スイッチ内の基板に故障が見られなかったことから解結スイッチが誤作動したのは、解結スイッチ内の基板間を接続するコネクタ部で導通不良が発生したため、自動解結装置を制御するリレーが一時的に誤作動したことによるものと推定される。

また、解結スイッチに取付けられたキースイッチが入っていないにもかかわらず解結スイッチが誤作動したのは、2.5.3の記述からキースイッチの回路が当該コネクタを共用していたためであると推定されるが、キースイッチの回路を独立させるか又はカム接点式のスイッチを使用した設計にするなどキースイッチの誤作動防止に配慮していれば、仮に自動解結NFBが入ったままの状態であっても本重大インシデントの発生は防ぐことができたものと考えられる。

- (1) 107系電車の解結スイッチを光電スイッチなど電子部品で構成される無接点式スイッチからカム接点式スイッチに取替えた。
- (2) 自動解結NFBに「切」が定位であることの注意を喚起するシールを貼り付けた。
- (3) 連結・解放作業の終了後は複数の担当でNFB「切」を確認することの周知徹底を図った。
