鉄道重大インシデント調査報告書

東日本旅客鉄道株式会社東北線青森駅～東青森駅間における
鉄道重大インシデント

鉄道事業者名：東日本旅客鉄道株式会社

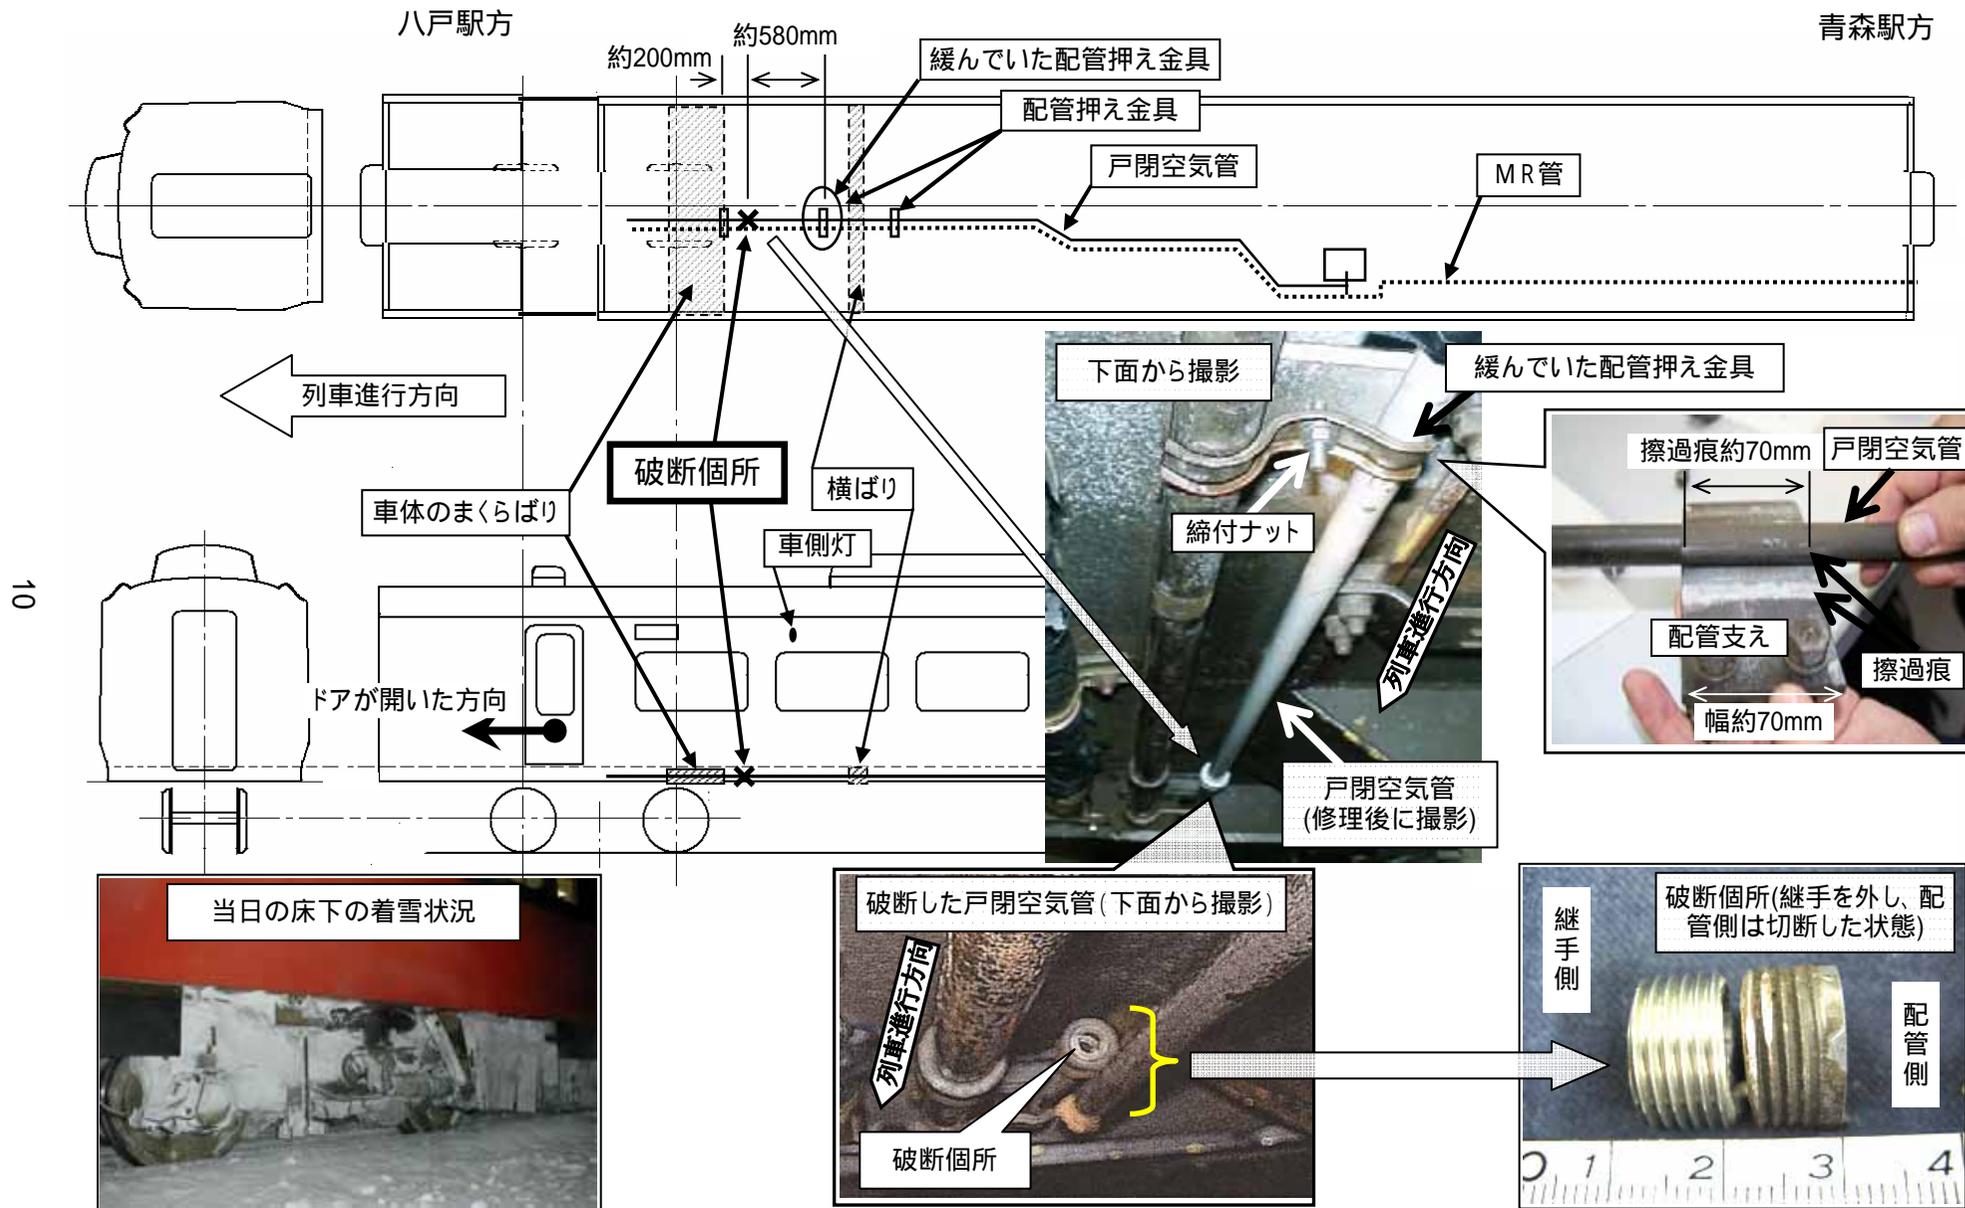
付図3 4両目戸閉空気管破断状況等概要図

- (1) 4両目の戸閉空気管は、車体の前側まくらばりから約200mmの位置で、継手端部のねじ部において破断していた。当該破断箇所は、そこで戸閉空気管が破断した場合には、それにより4両目左右両方のドアシリンダーに圧縮空気の供給が絶たれる箇所であった。

また、破断箇所付近には石等が衝突したような痕跡は認められなかった。

- (2) 当該戸閉空気管には、長さ約 850 mm 当たり約 3 mm の上方への反り変形が認められた。
 - (3) 当該戸閉空気管の破断箇所付近（ねじ部を除く）の外径は 17.3 mm、肉厚は 2.3 mm であった。
 - (4) 当該戸閉空気管の破断箇所から約 580 mm の位置で、配管支えと接する箇所に配管支えの幅と等しい約 70 mm の擦過痕が認められた。また、配管支えにも戸閉空気管と接する箇所に擦過痕が認められた。
 - (5) 配管押え金具は、戸閉空気管の支持が緩む方向に変形していた。
- (付図 3 及び写真参照)

2.1.2(1)で記述した車両技術系の口述から、本件列車の台車上には硬い雪が大量に付着していたこと及び2.6.1で記述した当該戸閉空気管の反り変形や配管支えとの擦過痕、配管押え金具の変形から、4両目床下の戸閉空気管は、列車の走行に伴って、台車上に付着した硬い雪との接触を繰り返し、これによって戸閉空気管に生じる応力は比較的大きかったものと推定される。

これらのことから、戸閉空気管の破断部には、比較的大きな応力が繰り返し生じたことにより疲労き裂が発生し、これが伸展して破断に至ったものと推定される。

本重大インシデントは、4両目床下の戸閉空気管が、列車の走行に伴って、台車上に付着した硬い雪との接触を繰り返し、これによって比較的大きな応力が繰り返し発生したことにより疲労破断し、ドアを閉状態に保持する圧縮空気の供給が絶たれたため、4両目左右両側のドアが開いたことによるものと推定される。

- (1) 台車上部にある配管保護のため、配管下面に保護板を取り付ける。
- (2) 先頭車両前面の車体台枠下部覆いについて、隙間を塞ぐなどして、床下に雪を巻き込みにくい構造とする。

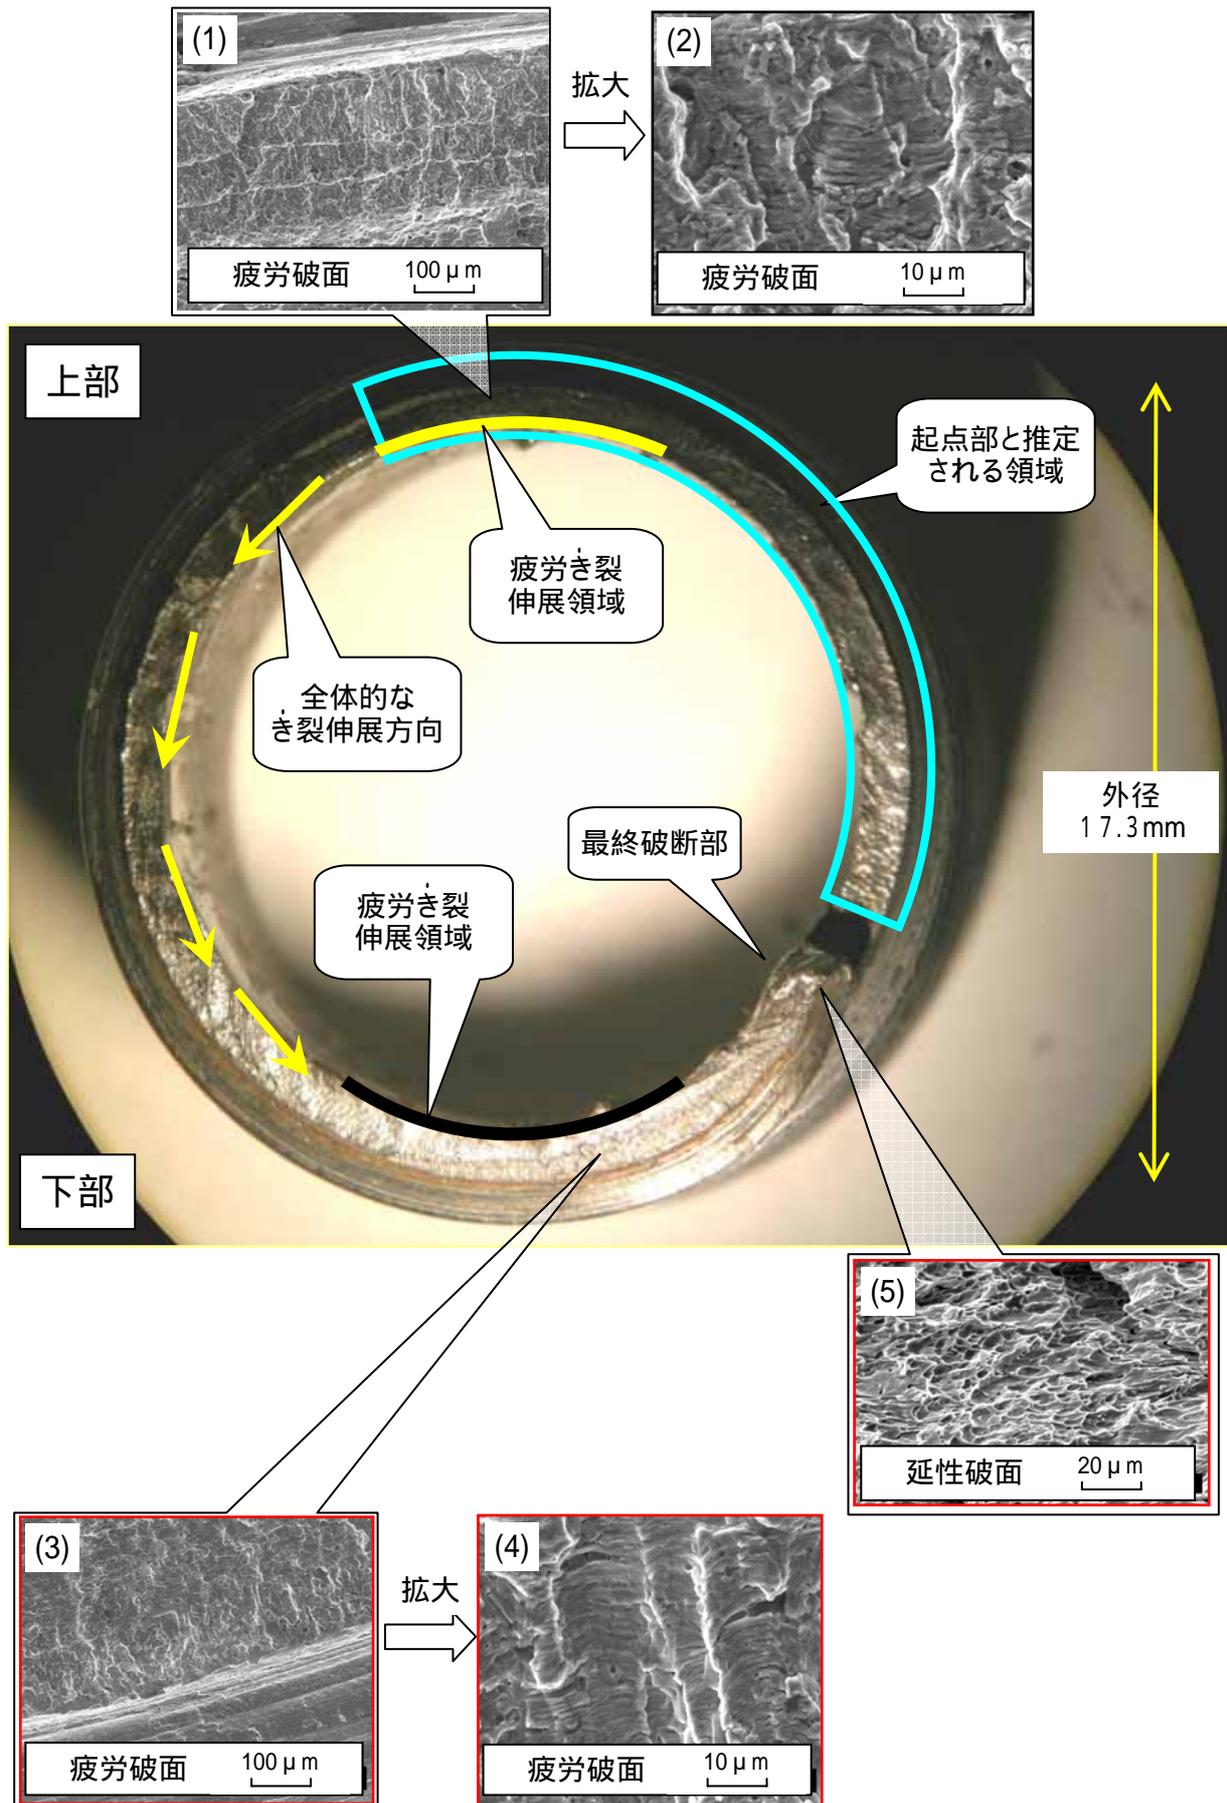
写真 戸閉空気管破断面

戸閉空気管破断面は、かなりの部分が摩滅する等して観察が困難であったが、走査型電子顕微鏡により観察した結果、破断面の上部及び下部の一部に疲労破面の特徴と見られる多数の平行な凹凸が認められた。また、下部には最終破断部と見られる延性破面が認められた。
