# 鉄道重大インシデント調査報告書

九州旅客鉄道株式会社鹿児島線熊本駅構内における  
鉄道重大インシデント

(列車の進路に支障があるにもかかわらず、当該列車に進行を指示する信号が現示された事態に係る鉄道重大インシデント)

発生場所：熊本県熊本市

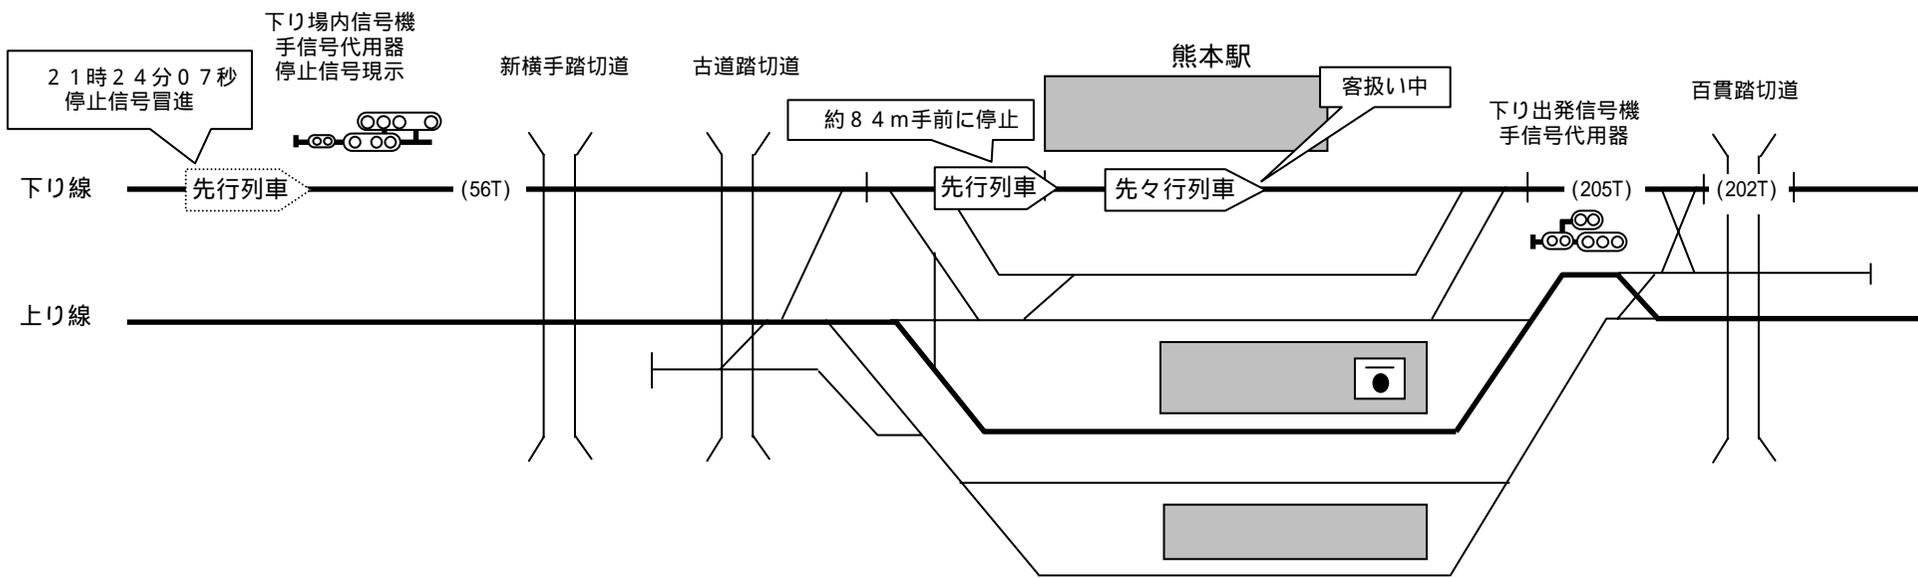
# 付図4 先行列車の動き

上熊本駅を出発後、第1閉そく信号機の注意信号現示を確認したため、ブレーキ操作を行い速度約45km/hに減速した。さらに速度約40km/hで惰行運転中、下り場内信号機のATSロング地上子によるベル音が鳴動したため、ブレーキ操作後ATS確認扱いを行ったが、手信号代用器は進行信号現示だろうなと思ってブレーキを緩めてしまい、列車を停止させずに進行させた。下り場内信号機を見通せる直線区間にさしかかった付近で、下り場内信号機の停止信号現示を確認したとき、ヘルメットにヘッドランプを装着した作業員が下り場内信号機の真下において、ヘッドランプの光を眩しく感じた。また、その付近で白色灯を上下に振っている作業員(列車見張員)<sup>4</sup>もいた。

手信号代用器の約150m手前でも、まだ作業員のヘッドランプを眩しく感じ、さらに約100m手前では作業員のヘッドランプに意識がいき、手信号代用器の信号現示を確認しなかった。

手信号代用器の2～3m手前で、進路表示機を取り替えるため下り場内信号機の点検台に上っていた作業員の顔を一瞬見て、その場所で赤く点灯しているランプは確認した。しかし、それが手信号代用器の停止信号現示であるとは思わなかった。また、下り場内信号機を通過したときの速度は約30km/hだったと思うが、ATSのチャイム音を消した時機は、覚えていない。

その後、速度 2 5 km/h を超える速度で下り場内信号機に接近し、手信号代用器の信号現示を確認せずに、そのまま下り場内信号機を越えて運転を継続して手信号代用器の停止信号を冒進したものと推定される。

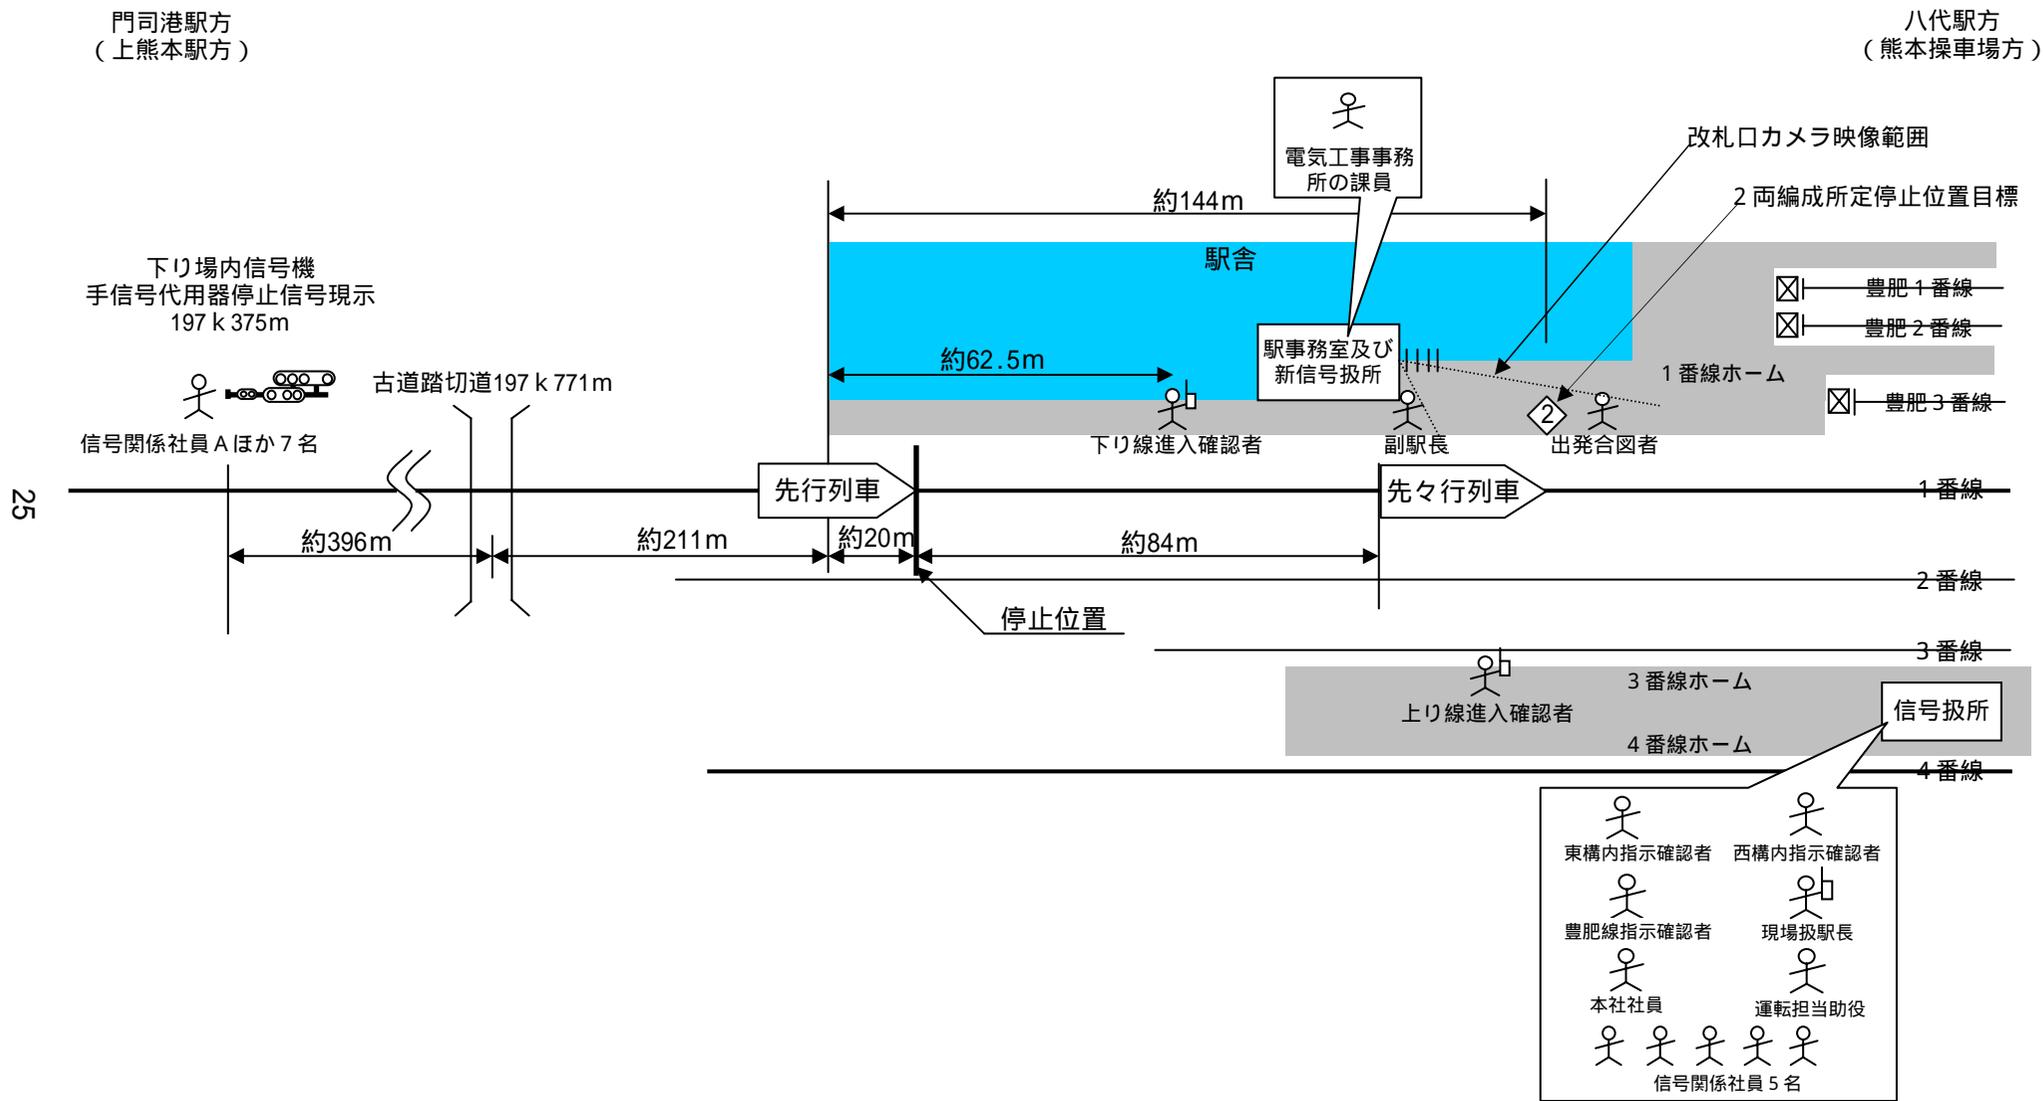
# 付図5 先行列車停止地点と係員の位置

当時の状況は、1番線に先々行列車が到着し客扱い中に、同プラットホームで旅客案内中の副駅長から「列車が来ている」と言われ、振り返るとプラットホーム始端（門司港駅方の端）付近に先行列車が停止していた。すぐに両手を挙げ「まだ来るな」という合図を送り、現場扱駅長に「まだ列車は出ていません」と無線で何回か連絡したが応答はなかった。その後、先々行列車が進出したことを確認して、所定停止位置まで最徐行で移動することを指示した。

本重大インシデント発生時は、1番線プラットホームにおいて、先々行列車の旅客案内中に先行列車の前部標識灯（ライト）が見えたので門司港駅方に向かい、手に持っていた合図灯で停止合図を表示した。

先行列車を停止させた後、運転士に「しばらくここで待機してくれ」と指示した後、東構内及び西構内双方の指示確認者に無線で「列車が入ってきた」と伝えたが応答はなかった。

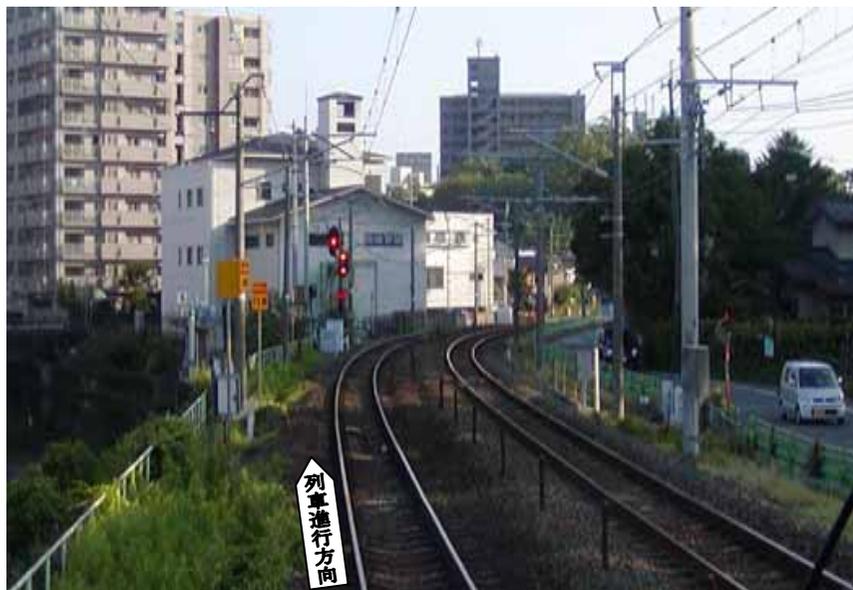
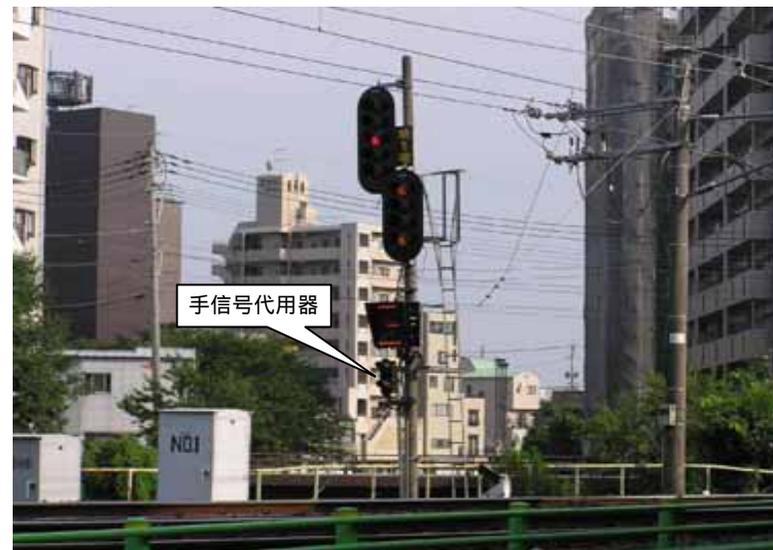
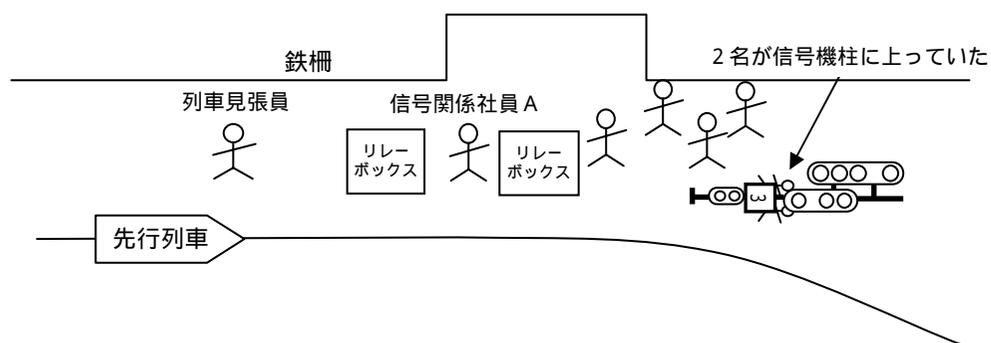
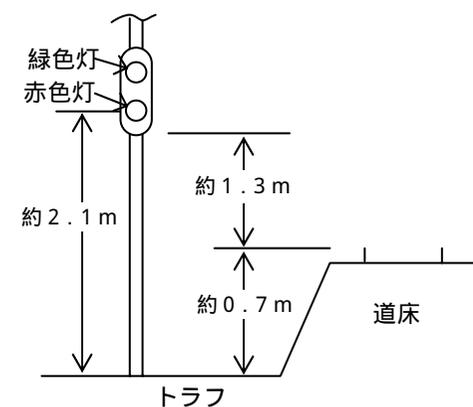
## 付図6 熊本駅下り場内信号機と作業員配置

下り列車が接近したため、下り線進行方向に対して左側に待避し、下り場内信号機を見ていたところ(この時、自分も含め3名がヘッドランプを点灯させていた。)、手信号代用器の停止信号現示にもかかわらず、同列車は一旦停止をすることもなく目の前を通り過ぎて行ったため、同列車を10mほど追いかけたが間に合わなかった。また、この状況を作業員2名も目撃しており、列車見張員に列車番号を確認したところ、先行列車であった。

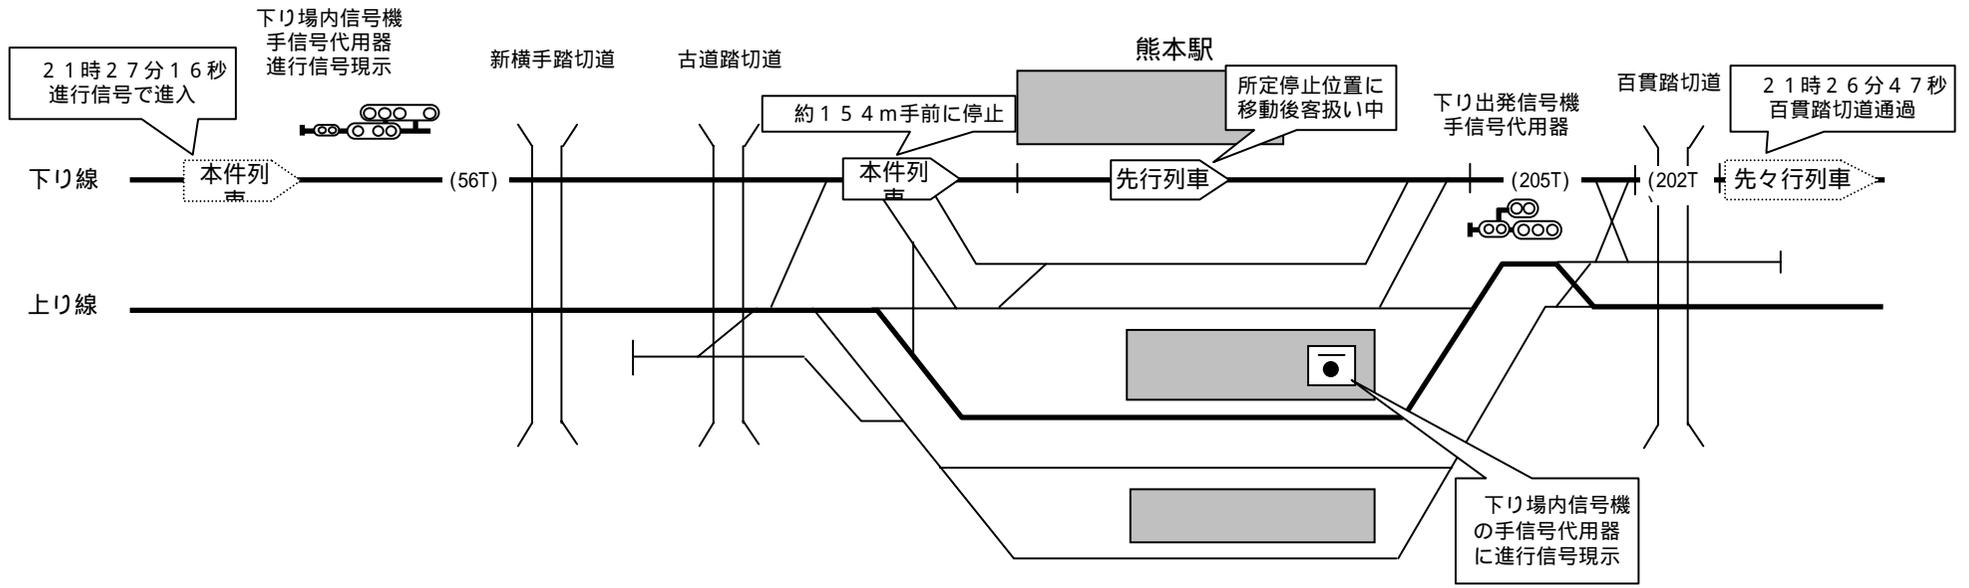
# 付図7 本件列車の動き

さらに、下り場内信号機のATSロング地上子によるベル音が鳴動したため、ブレーキ操作を行い一旦停止した後、速度約25km/hで運転を再開し、下り場内信号機の手前約300m付近で手信号代用器の進行信号現示を確認した。

その後、下り場内信号機を越え速度約40km/hで列車を進行させたところ、同駅1番線に先行列車が停止していたため、直ちにブレーキ操作を行い先行列車の約154m手前に停止させた。

2.1.2(4)の口述にあるように、東構内指示確認者は、先々行列車の進出を確認し、下り場内信号機の手信号代用器に進行信号を現示したものと推定される。これは、先行列車に対して現示したものであったが、結果的には本件列車に対して進行信号を現示したものとなった。

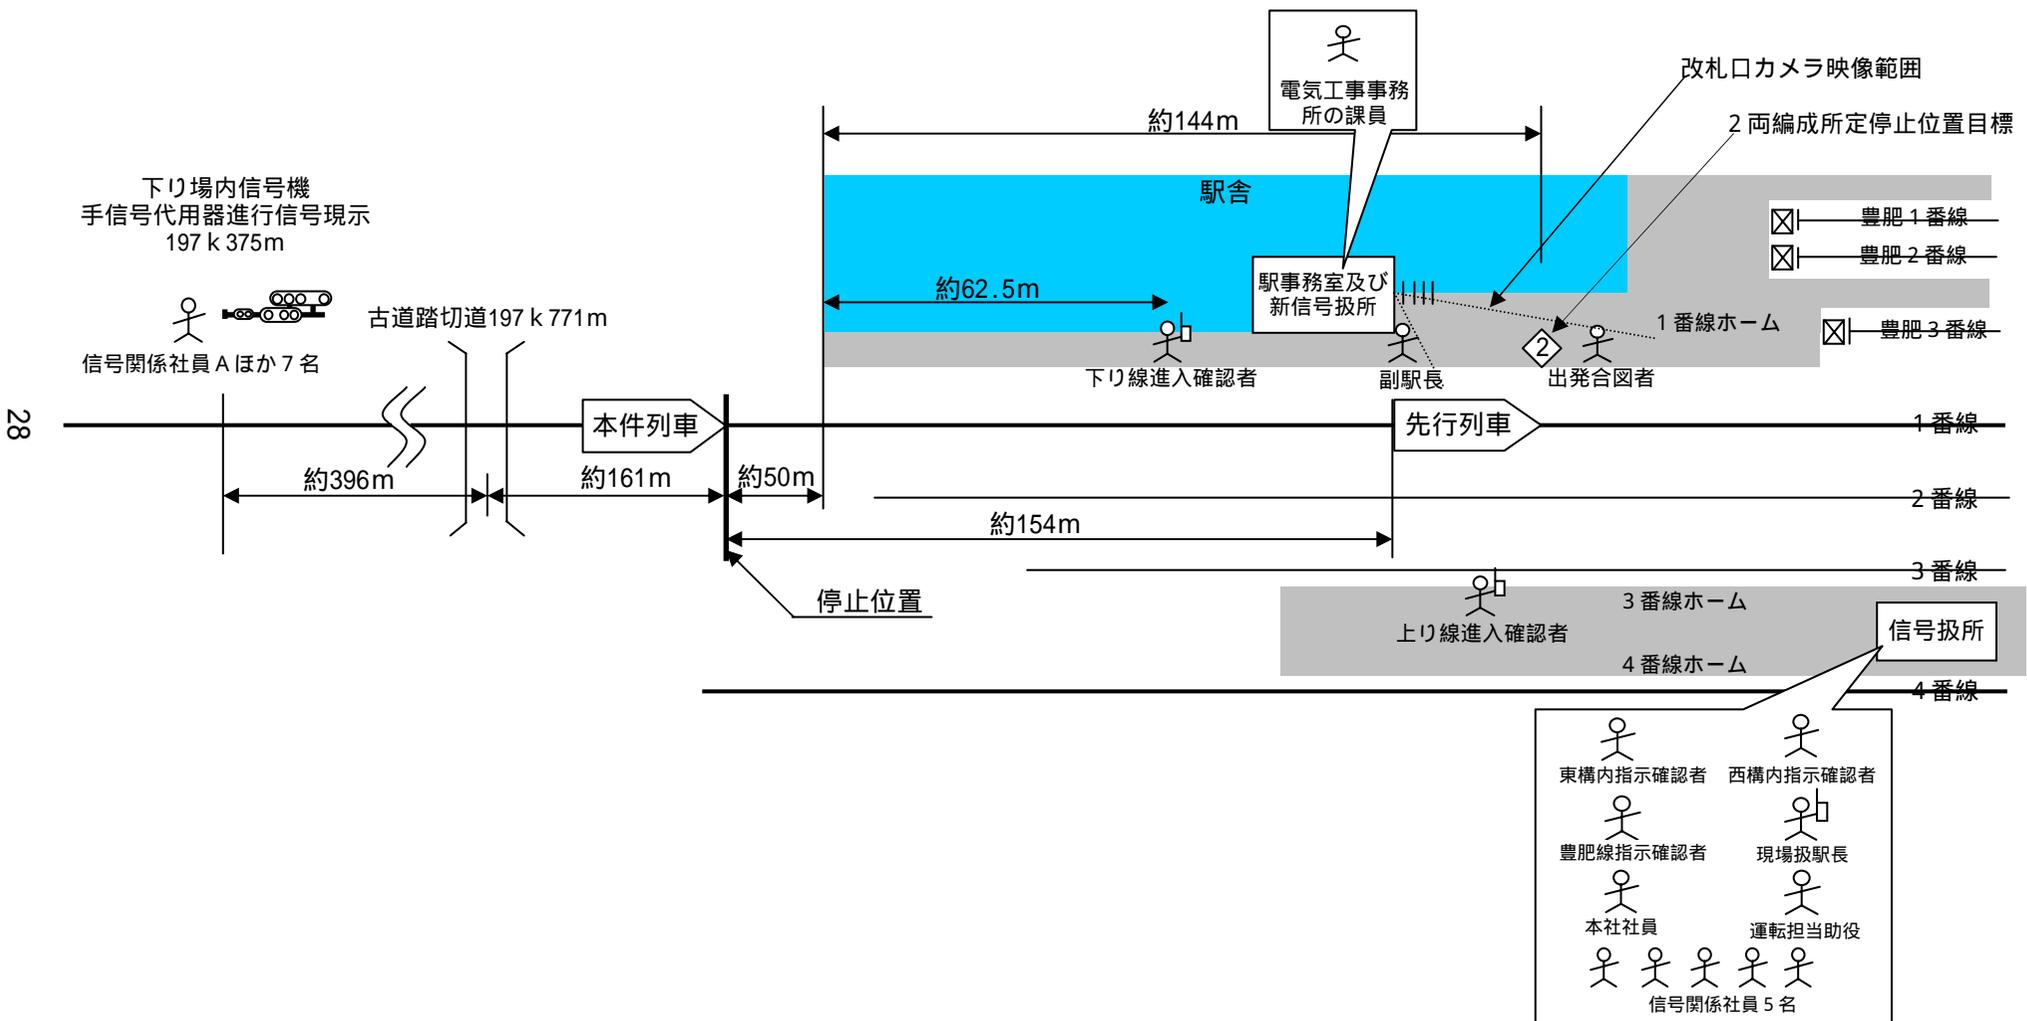
# 付図8 本件列車停止地点と係員の位置

先行列車が同駅で客扱い中に再度、副駅長から「列車が入ってきている」と言われて振り返ると、古道踏切道<sup>ふるみち</sup>を過ぎた付近に本件列車が停止していた。

このため、現場扱駅長に「列車がまた入ってきました」と無線で連絡したところ、現場扱駅長からは「列車を止めた」という応答があった。

を見たところ、また列車が接近していたので、下り線進入確認者に「また列車が来ているぞ」と言って本件列車が進入してくる方向に向かい、前3両がプラットフォームにかかるように本件列車を誘導した。

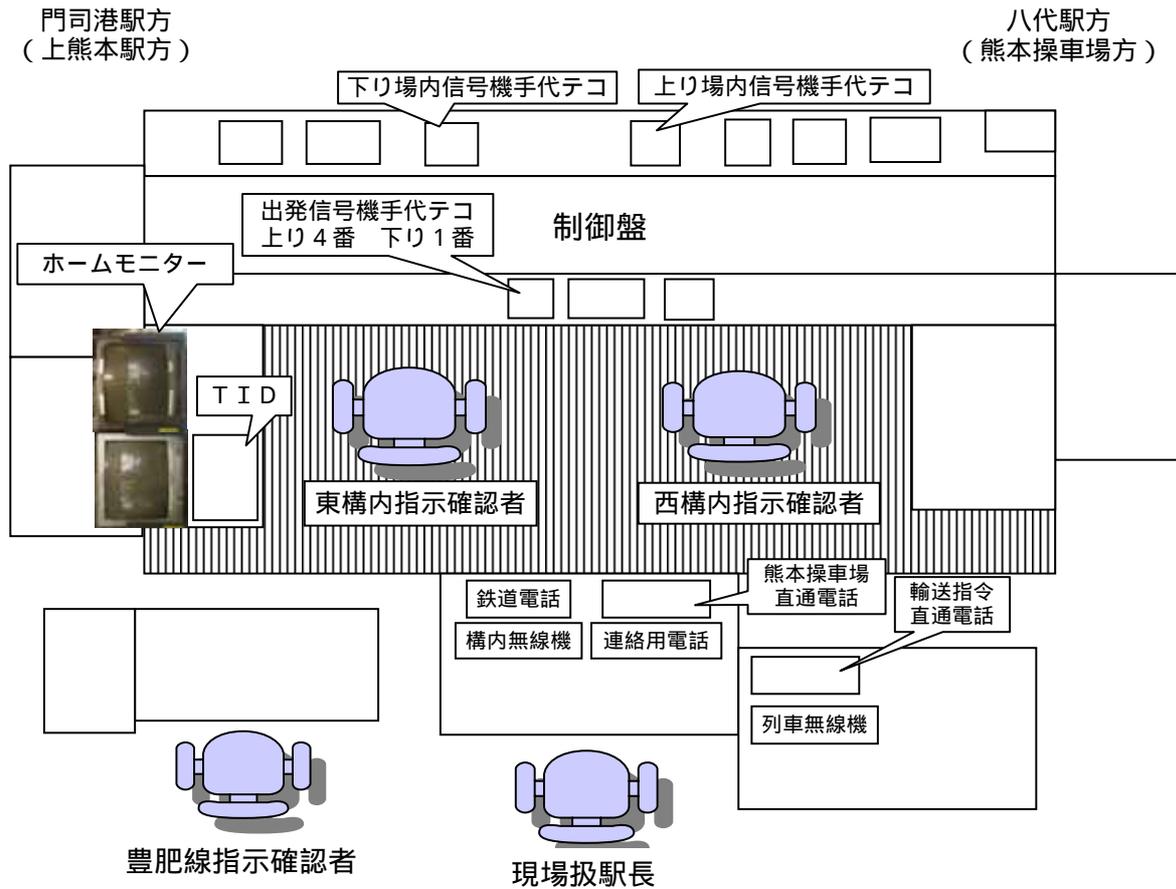
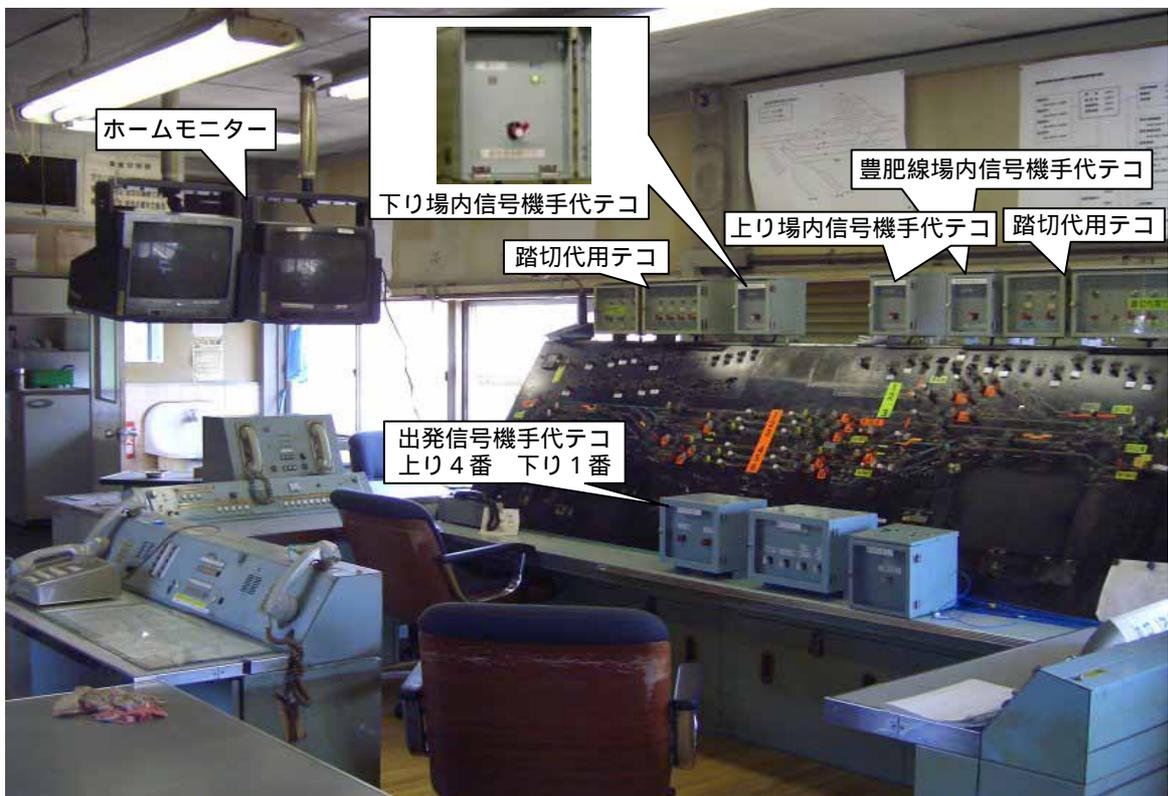
## 付図9 信号扱所内の係員及び機器配置

今回の工事における信号扱所の体制は、現場扱駅長、東構内指示確認者、西構内指示確認者及び豊肥線指示確認者の計4名であり、現場扱駅長は、4ヶ所(輸送指令、熊本操車場、上り線進入確認者及び下り線進入確認者)の連絡対応を行うとともに、各指示確認者に手代テコ等の操作指示及び各指示確認者を介して現場にいる各担当者に指示を行うこととなっていた。

2.6.2(1)に記述したように、列車本数の多い今回の現示停止工事は、指示確認者は配置されていたが、当初予定されていなかった上り線進入確認者及び下り線進入確認者との連絡が追加され、現場扱駅長が4ヶ所との連絡を担当していたことに加え、降雨の影響で列車ダイヤが乱れたことにより列車の運行が集中した。このため、本重大インシデント発生時は、現場扱駅長が関係箇所との連絡に追われて処理できる業務量を超え、信号扱所内の各指示確認者に手順どおりの指示を出せていなかったものと考えられる。

今回のような、列車ダイヤの乱れ等に対応するためには、業務の輻輳や作業が集中した場合にも対応できるような体制を整えておくことや、あらかじめ業務の輻輳や作業の集中を避ける方策を講じておく必要がある。

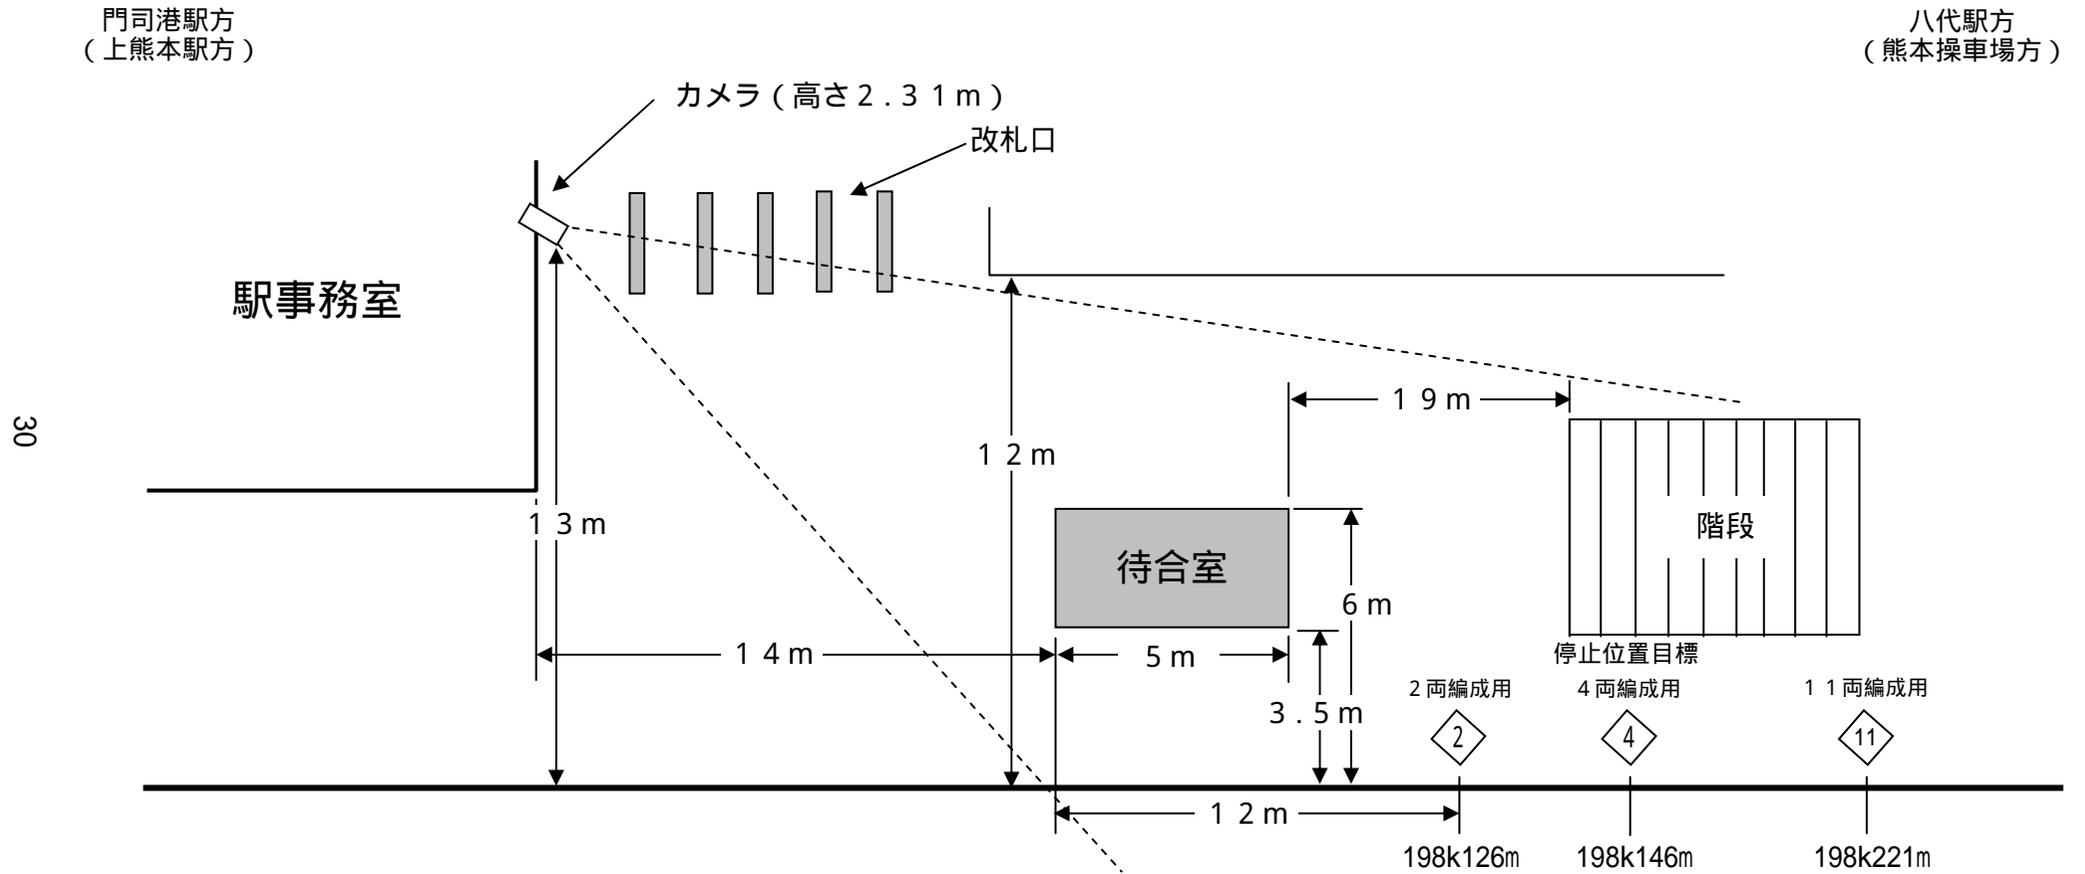
付図 1 0 熊本駅 1 番線ホーム略図 ( 改札口カメラ映像範囲 )

このホームモニターは、1番線プラットホームの中央部については列車の在線を確認できるが、両端部については列車の在線が確認できないものであった。

- (3) 以上の方法により、現場扱駅長は列車の進入進出及び進路に支障がないことを確認していたが、列車の進入については2.3.2(1)に記述したように、東構内指示確認者が列車の進入を確認していたホームモニターは、1番線プラットホームの中央部は確認できるが両端部は確認できないものであったため、直ちに列車の進入を確認できず、また下り線進入確認者からの連絡も伝わらなかった。

以上のことから、現示停止の直前に制御盤が使用できないことが判明し急遽用いることとした、ホームモニターにより列車の進入を確認する方法が適切でなかったものと推定される。

また、今回の現示停止工事のように制御盤で列車の在線が確認できない場合、駅の信号扱所の現場扱駅長等は、場内信号機の位置等、適切な場所に要員を配置して列車の進入進出を確実に確認することにより、進路の支障の有無や列車等の位置を常に掌握できる体制とする必要があり、配置する要員は、直ちに停止手配をとれる態勢としておく必要がある。

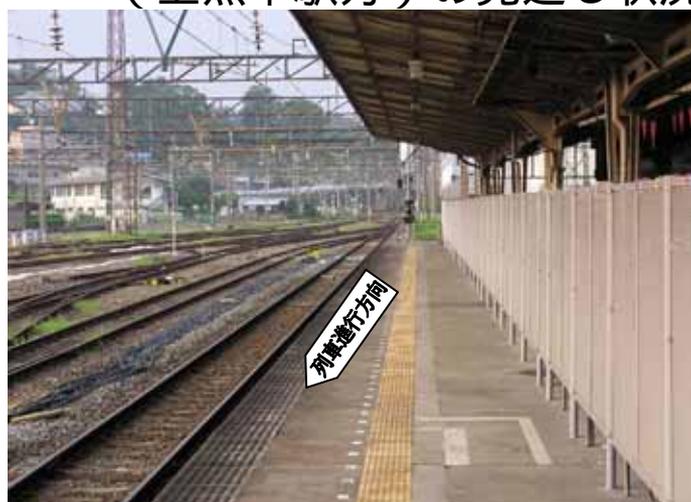
写真2 下り線進入確認者から門司港駅方  
(上熊本駅方)の見通し状況

上り線と下り線に進入確認者がそれぞれ1名ずつ配置され、下り線進入確認者は、古道踏切道がほぼ見通せる同駅1番線プラットホームの門司港駅方で列車の進入を確認し、上り線進入確認者、下り線進入確認者及び現場扱駅長の3者間でのみ通話できる無線機を使用して、現場扱駅長に連絡することとしていた。
