四国旅客鉄道株式会社土讃線讃岐財田駅～坪尻駅間における
鉄道重大インシデント

鉄道重大インシデント調査報告書

鉄道事業者名：四国旅客鉄道株式会社

発生日時：平成18年10月7日 17時58分ごろ

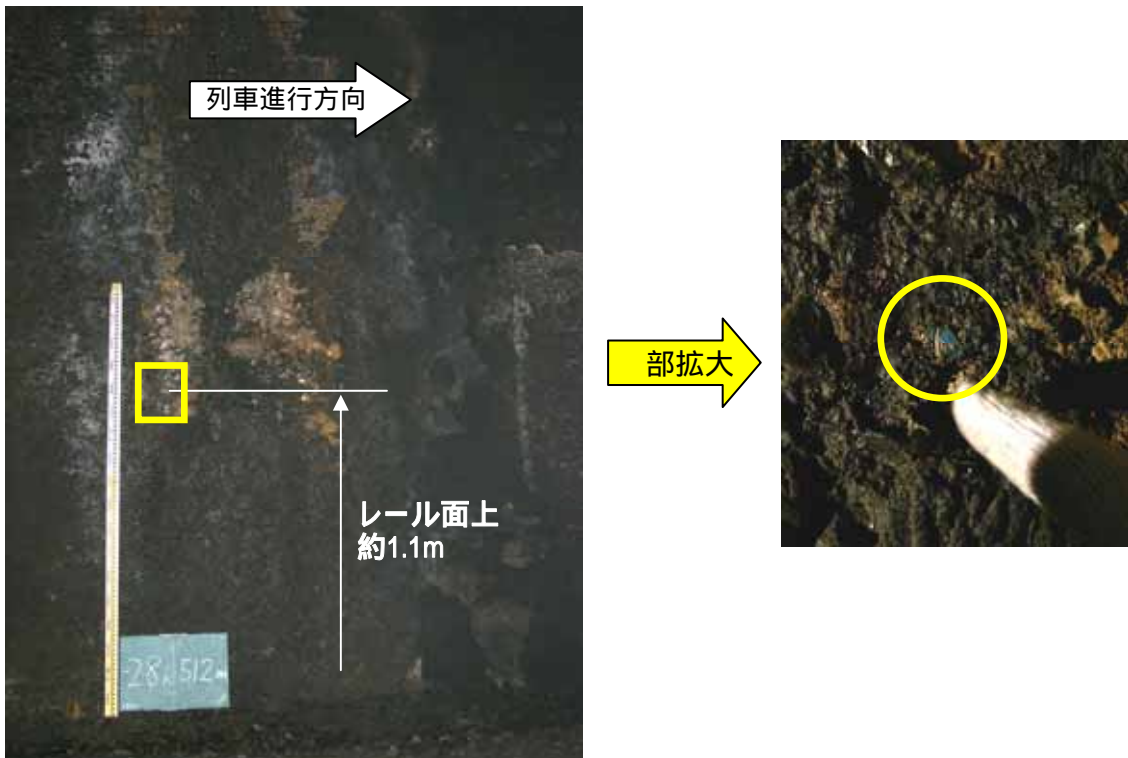
写真1 トンネル内の痕跡

猪鼻トンネル内の多度津駅起点28k512m～526mの間において、同トンネル内の左側壁面及びその壁面付近の軌道上に、擦傷痕及び車両のドアと同色の欠片が見られた。

トンネル内の左側壁面に付着していた欠片 (2 8 k 5 1 2 m 付近)

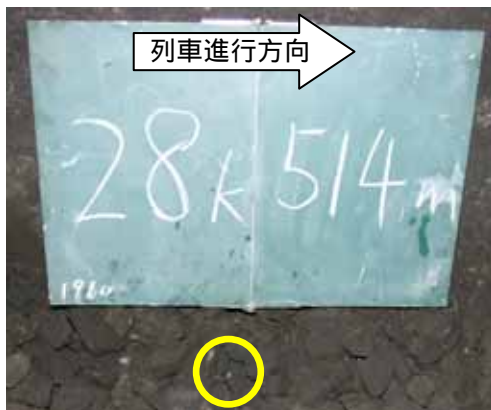
トンネル内の左側壁面付近の軌道上に残っていた欠片
(2 8 k 5 1 4 m 付近)

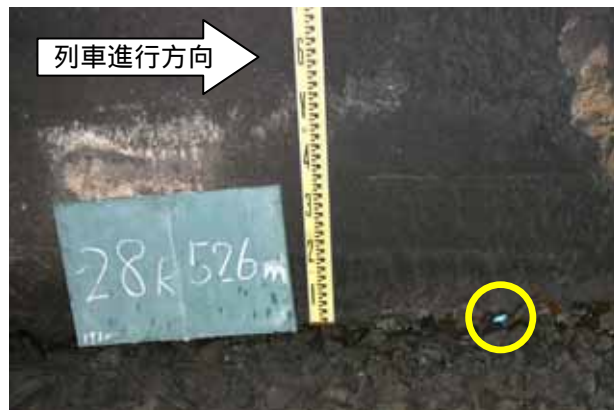
トンネル内の左側壁面付近の軌道上に残っていた欠片
(2 8 k 5 2 6 m 付近)

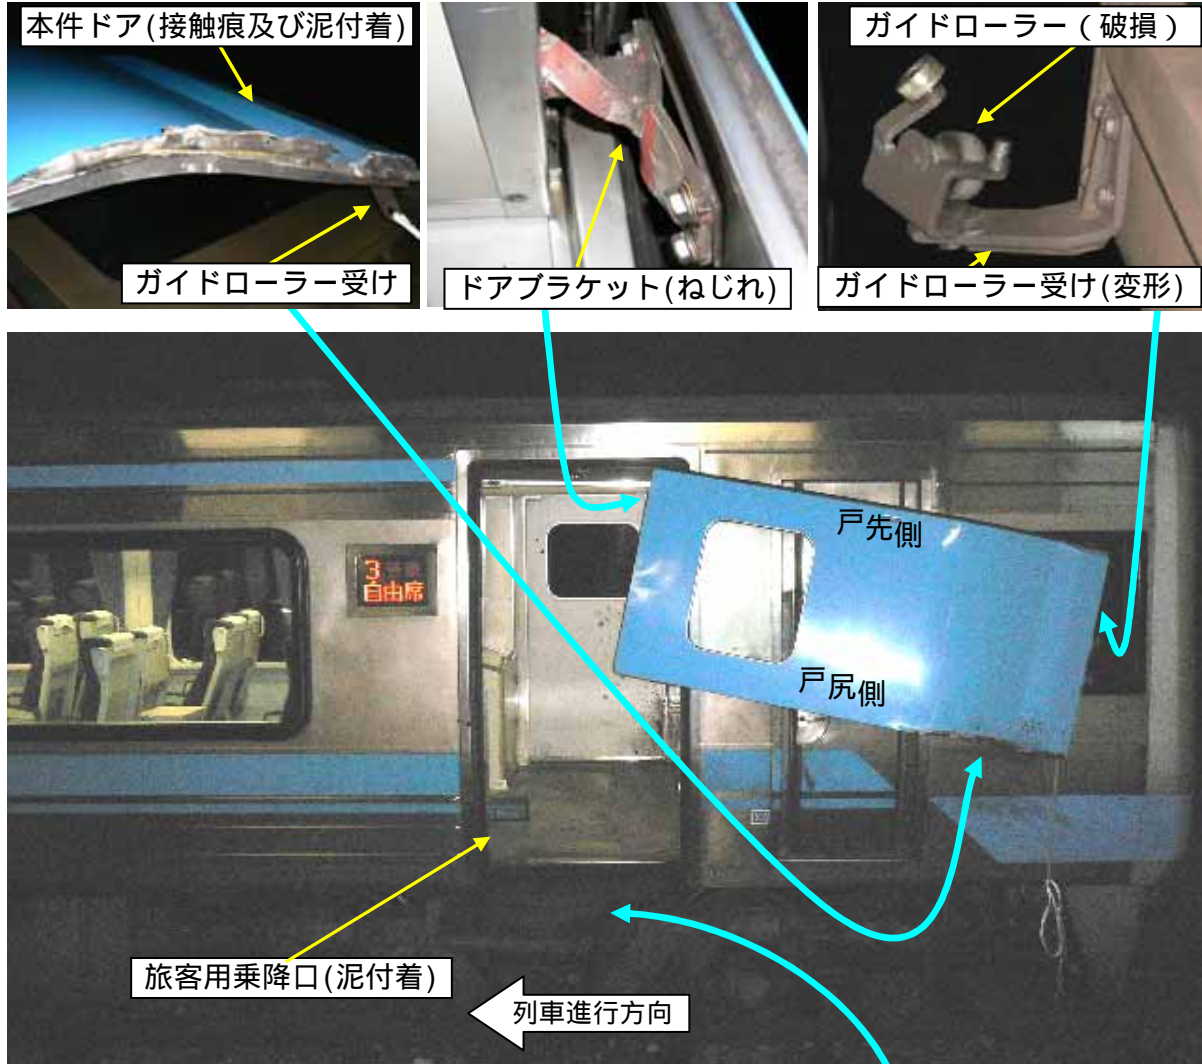
写真2 車両の損傷状況

本件ドアが、車両の外から見て、右上端部付近にあるドアブラケットを中心にして反時計回りに約80°回転した状態になっており、ドアブラケットがねじれてい

また、本件ドアの戸尻側（進行方向前側）端部の下端から約80cmの間に、接触痕と泥の付着が見られ、旅客用乗降口に泥の付着が見られた。

本件ドアの下部（正常な取付状態における下端部）には、戸尻側にガイドローラー受けが、戸先側（進行方向後側）に破損したガイドローラーと変形したガイドローラー受けが、それぞれ残っており、車体側ガイドレールには一組のガイドローラーが残っていた。

そのため、本件ドアの戸尻側端部に衝撃力が加わり、本件ドア戸先側上部のドアブラケットを支点として、車両の外から見て反時計回りに約80°回転した状態になったものと推定される。

本重大インシデントは、ガイドローラー取付ナットが本件ドアの開閉時に発生する回転力及び走行時の振動により緩んで脱落したため、本件ドアの戸尻側（進行方向前側）のガイドローラー受けがガイドローラーボルトから外れ、本件ドアが少し開き、走行に伴う風圧によってさらに大きく開いて、トンネル内壁に接触したことによるものと推定される。

同社では、本重大インシデント発生後、同様の構造のドアを有する車両に対して、当面の対策として、次の再発防止対策を実施した。

- (1) ガイドローラーのねじ部に緩み防止剤を塗布することとした。
- (2) 合いマークを付け、仕業検査及び交番検査時に取付状態を確認することとした。

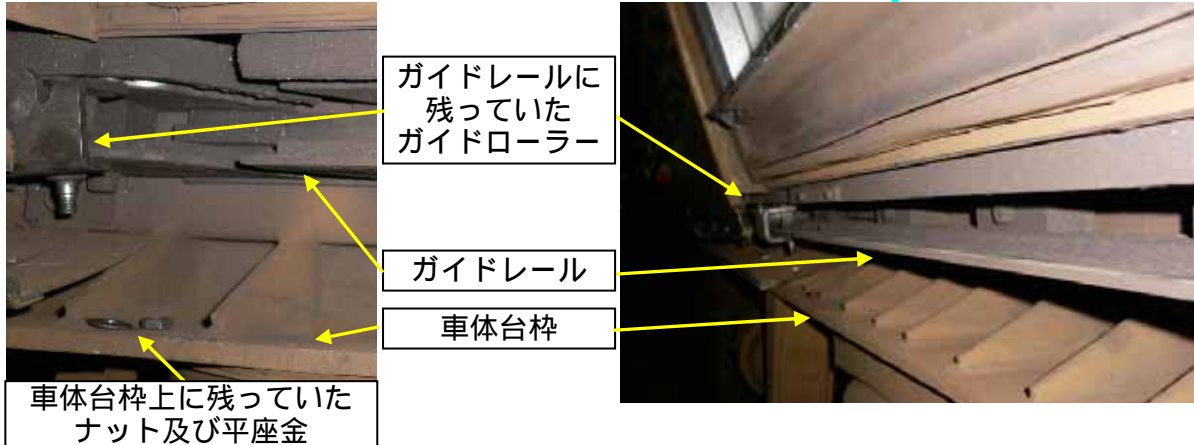
ガイドローラー付近の拡大

ガイドローラー取付ナットが緩んだ要因として、(1)ナットを締め付ける際に使用することになっているばね座金を使用されていなかったこと、(2)ガイドローラー取付ナットが適正な力で締め付けられていなかったことが考えられる。

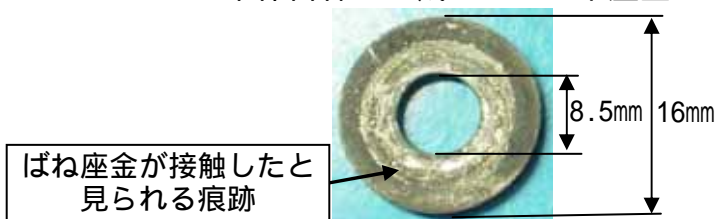
車体台枠上に残っていた平座金

さらに、車体台枠上には、本件ドアの戸尻側の取付部品であるガイドローラー取付ナット及び平座金が1個ずつ残っており、取付の際に使用されているばね座金は残っていなかった。また、この残っていた平座金の表面には、ばね座金が接触したと見られる痕跡があった。

(1)については、2.2.2に記述したように、車体台枠上に、取付の際に使用することになっているばね座金は残っていなかったが、平座金の表面にばね座金が接触したことによると見られる痕跡があったことから、ガイドローラー部を組み立てた際には、ばね座金は取り付けられていた可能性が考えられる。しかし、平座金が新品ではなく中古品であった場合、平座金の表面のばね座金が接触したと見られる痕跡は、過去にガイドローラー部を組み立てた際に生じた痕跡である可能性も考えられることから、ばね座金が取付けられていなかった可能性も否定できない。

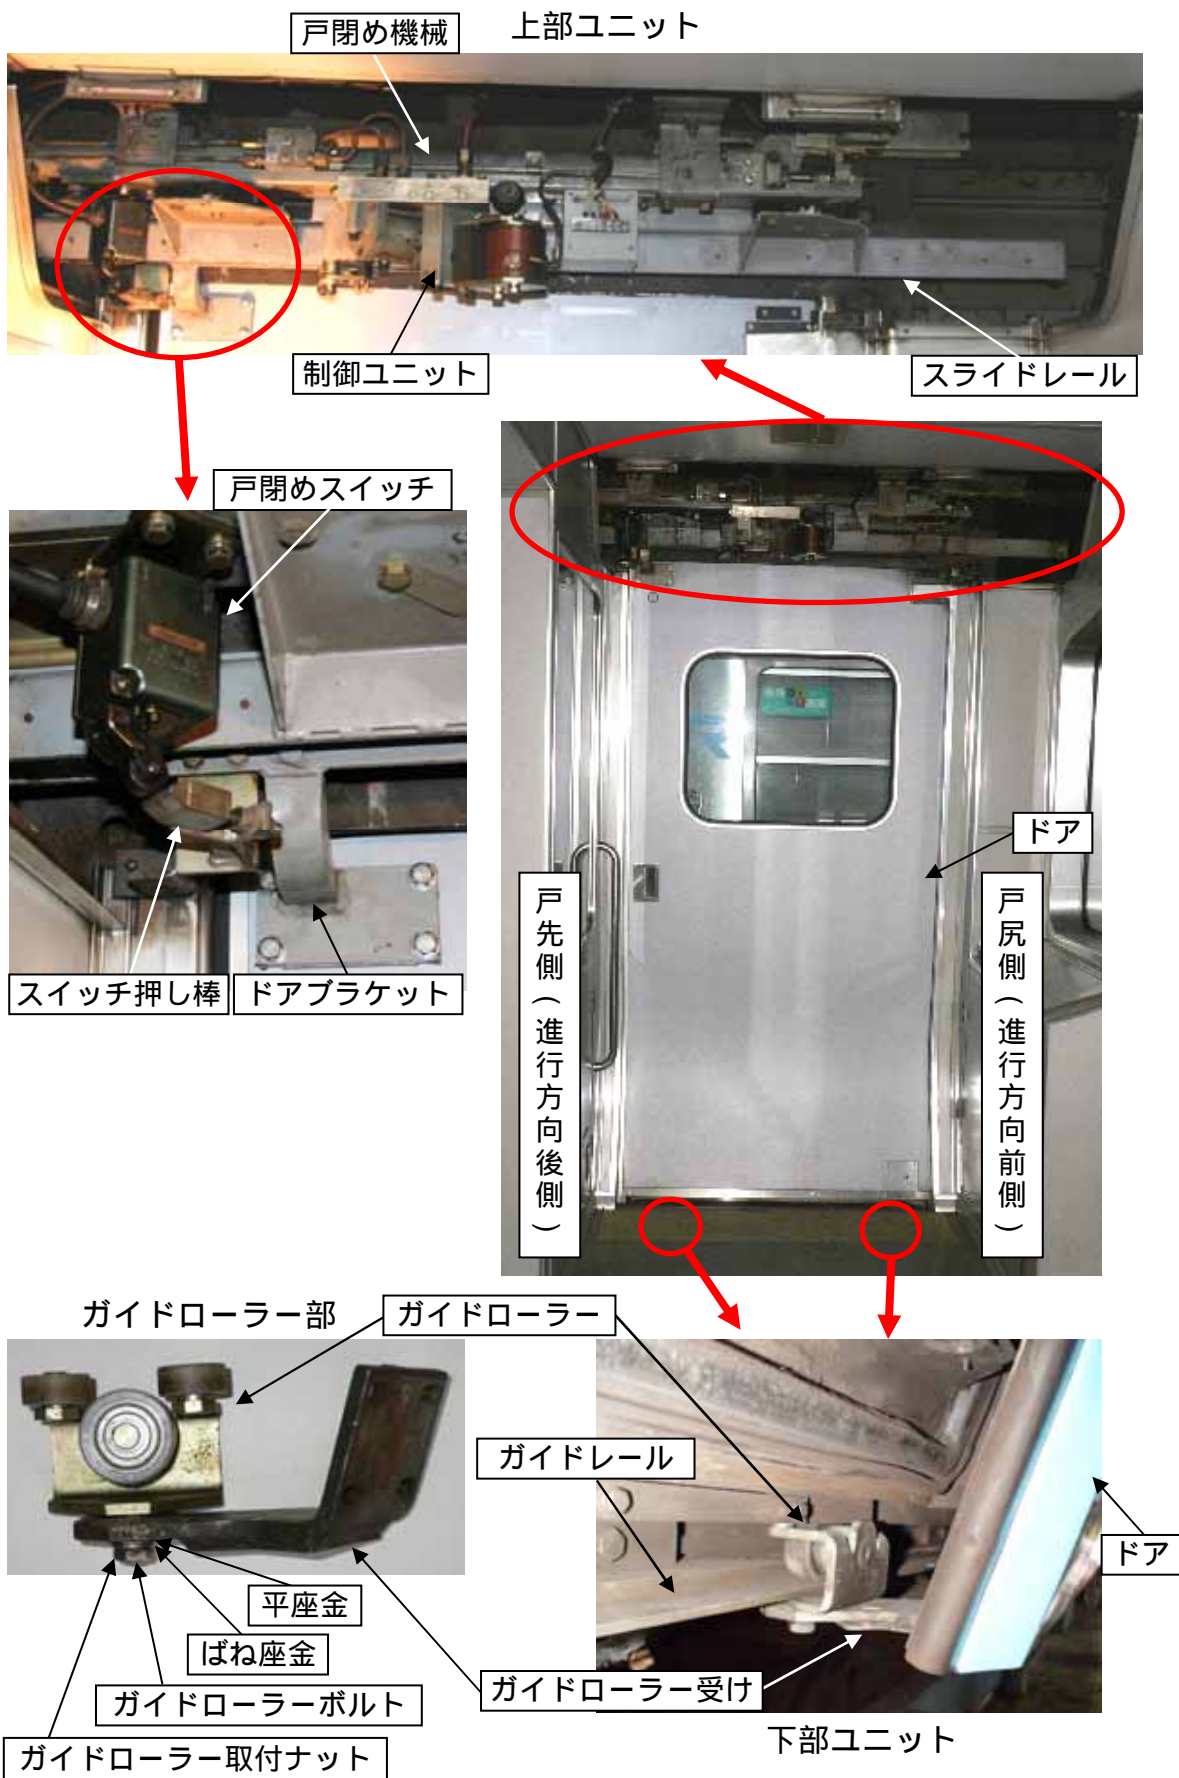
写真3 ドアの構造

ドアの上部には、戸閉め機械、制御ユニット、スライドレール及び戸閉めスイッチ等で構成される上部ユニットがあり、戸閉め機械の力をドアに伝えるため、戸閉め機械とドアがドアブラケット等によって連結されている。また、ドアブラケットに取り付けられたスイッチ押し棒が戸閉めスイッチを押すことによって、ドアが閉じた状態であることを検知する。

ドアの下部には、ガイドレール及び2組(戸先側及び戸尻側)のガイドローラーで構成される下部ユニットがあり、ガイドローラーが、車体側に取り付けられたガイドレール内を移動することにより、ドアが開閉する。ガイドローラーは、ガイドローラー部(ねじの呼びがM8のガイドローラーボルト、平座金、ばね座金及びガイドローラー取付ナットによって組み立てられたガイドローラーとガイドローラー受けから構成されるものをいう。以下同じ。)として、ドアに取り付けられている。

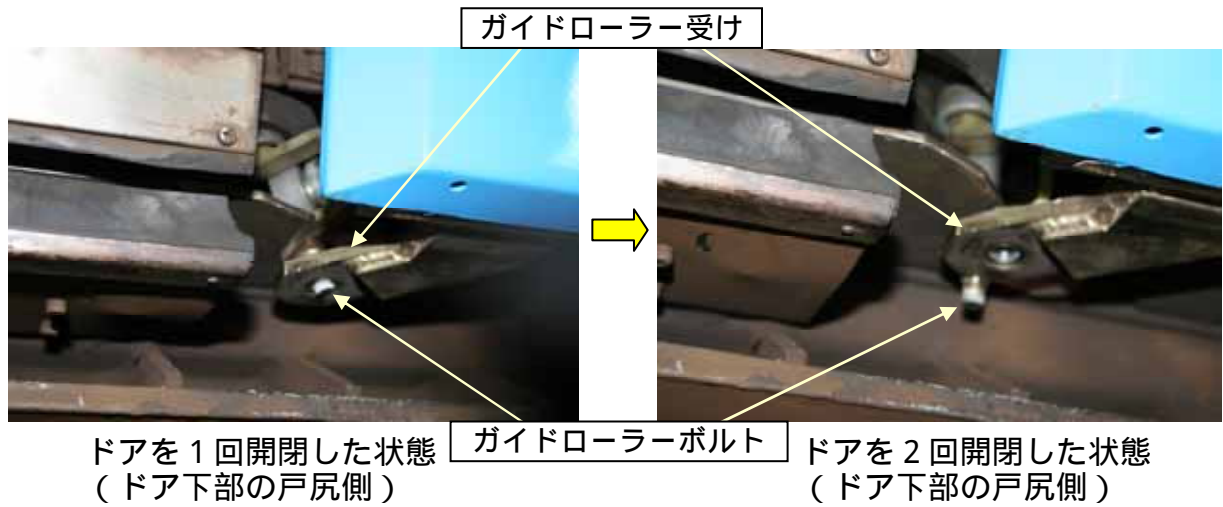
写真4 再現試験の状況

ガイドローラー取付ナットが緩んで外れた状態におけるドアの動きを再現させるため、戸先側は正常な状態にしたまま、戸尻側の下部ガイドローラー取付ナットを外した状態で、車掌スイッチを取り扱うことによって、ドアの開閉を行った。

まず、ドアを開くと、ガイドローラー受けのねじ穴部に対してガイドローラーボルトが斜めになり、ドアを閉じると、ドアの戸尻側と車体の間に10mm程度の隙間が発生した。

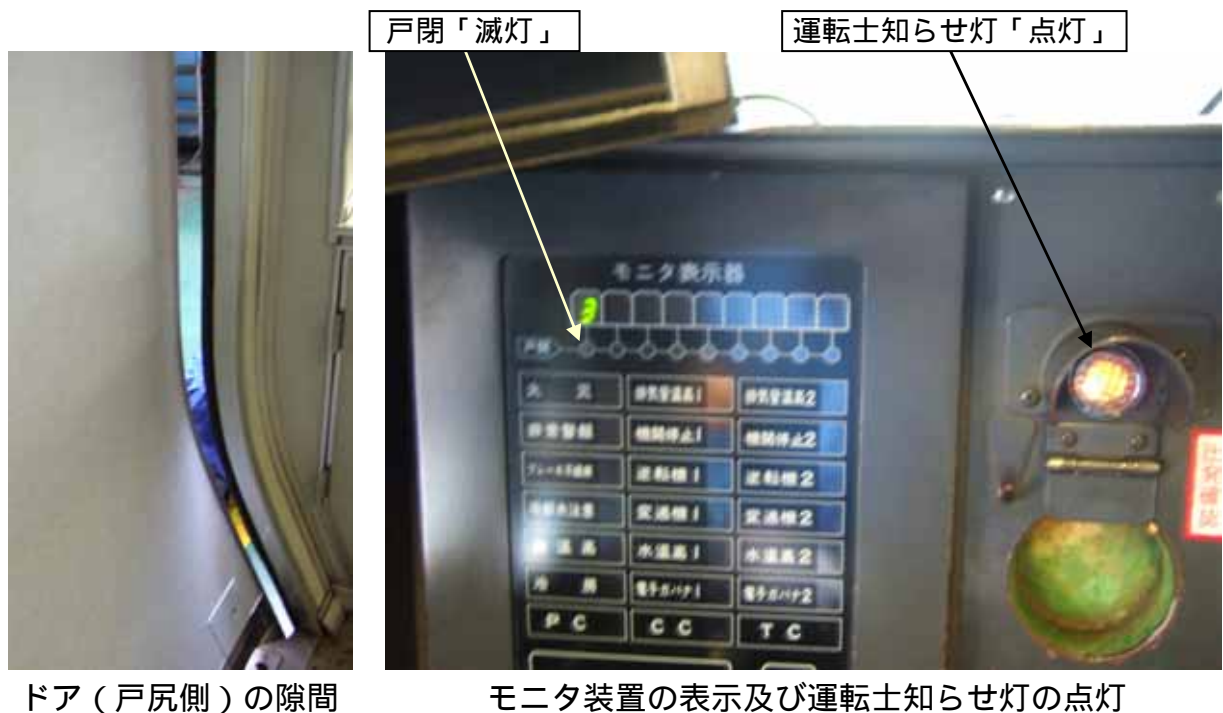
写真5 再現試験 (ドアを2回開閉) 時のドア等の状態

再びドアを開くと、ガイドローラーボルトがガイドローラー受けのねじ穴部から完全に抜け、ドアを閉じた後も、ドアの戸尻側と車体の間に20mm程度の隙間が発生した。

このとき、ドアの戸尻側に隙間が発生していたものの、戸先側は隙間なく閉じた状態となり、ドアブラケットに取り付けられたスイッチ押し棒が戸閉めスイッチを押しした状態となっていた。

そのため、モニタ装置の戸閉め表示は滅灯し、また運転士知らせ灯は点灯しており、運転台の表示状態等に異常は見られず、走行可能な状態となった。
