# 鉄道重大インシデント調査報告書

## Ⅱ 山陽電気鉄道株式会社本線飾磨駅構内における 鉄道重大インシデント

発生場所：兵庫県姫路市  
本線 飾磨<sup>しかま</sup>駅構内

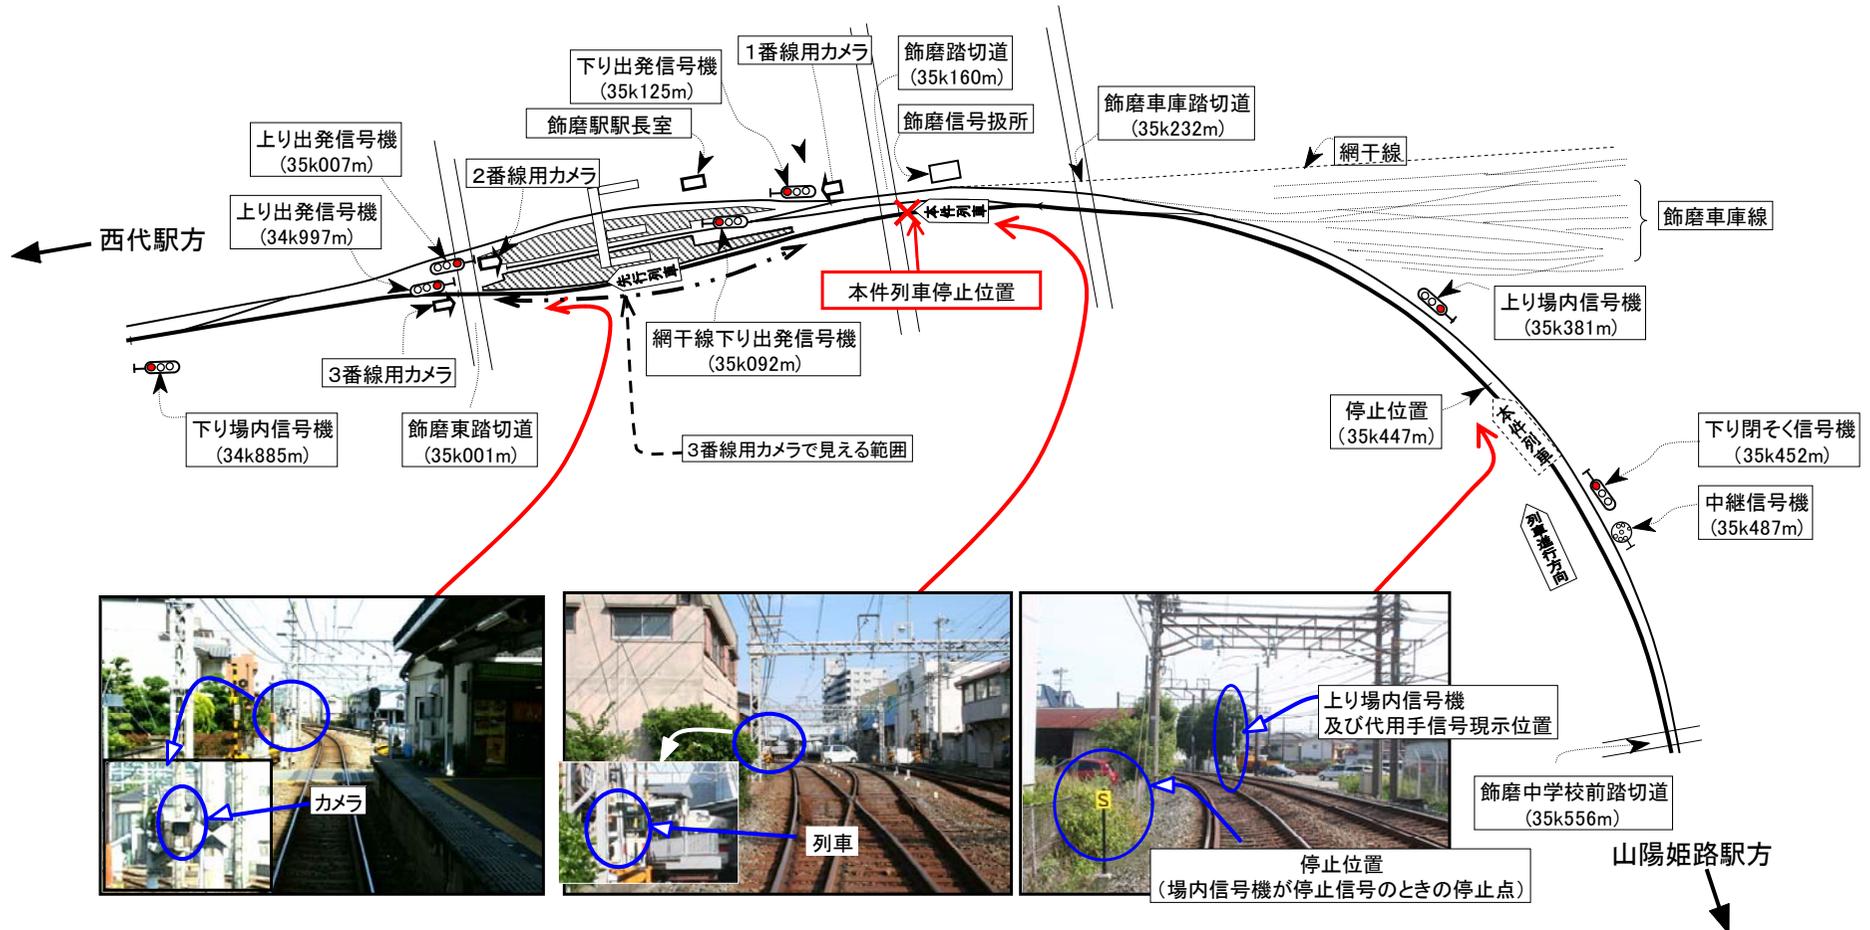
### 付図3 飾磨駅構内略図

指令所の表示盤の飾磨駅モニタ用カメラは、1番線が下り出発信号機付近、2番線が車止め標識付近、3番線が飾磨東踏切道の右側警報機付近（前後左右は列車の進行方向を基準とする。）に設置されている。

3番線を撮影するカメラ

3番線の列車を確認可能な位置  
(35k205m付近)

上り場内信号機の停止位置  
(35k447m付近)

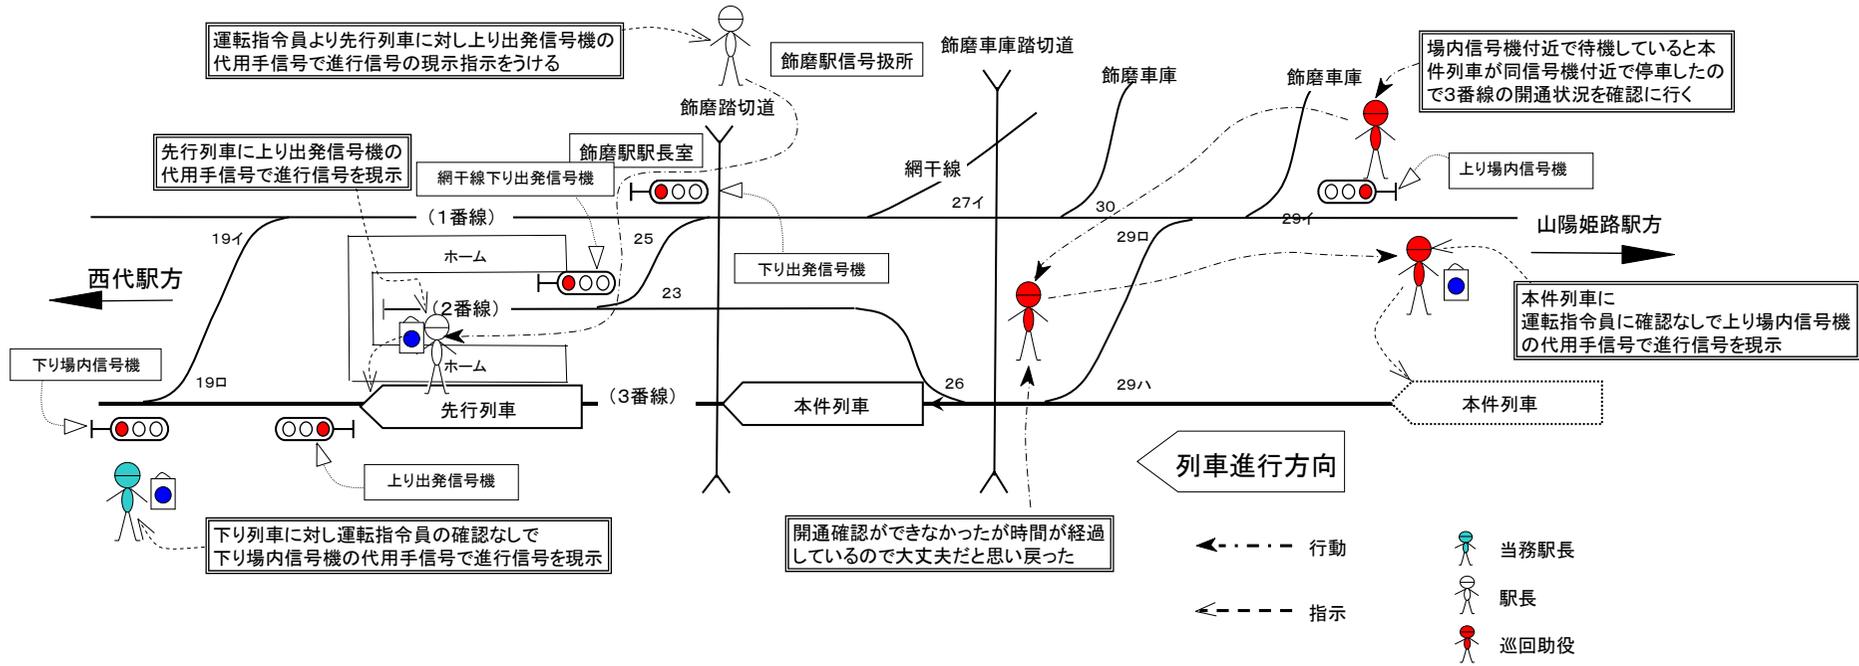
## 付図5 同社の社員の動き（その2）

上り場内信号機の内方進路の開通確認のため、上りホームが見える箇所まで行こうと歩き出し飾磨車庫踏切道付近まで行ったが、本件列車により踏切警報機が作動していることが気になり、在線状況を確認しないまま上り場内信号機の所まで戻ってきた。先行列車が上り場内信号機の内方に進入してから時間が経過していたので、先行列車は既に出発していると考え、本件運転士に代用手信号で進行信号を現示し本件列車を上り場内信号機の内方へ進入させた。

本重大インシデントは、信号機の遠隔操作ができなくなり、代用手信号により信号現示を行う際、上り場内信号機の進路に支障のないことが確認されない状況下で、運転指令員の指示を受けないまま、進行信号が現示されたため、先行列車が在線しているにもかかわらず、当該進路に本件列車が進入したことによるものと考えられる。

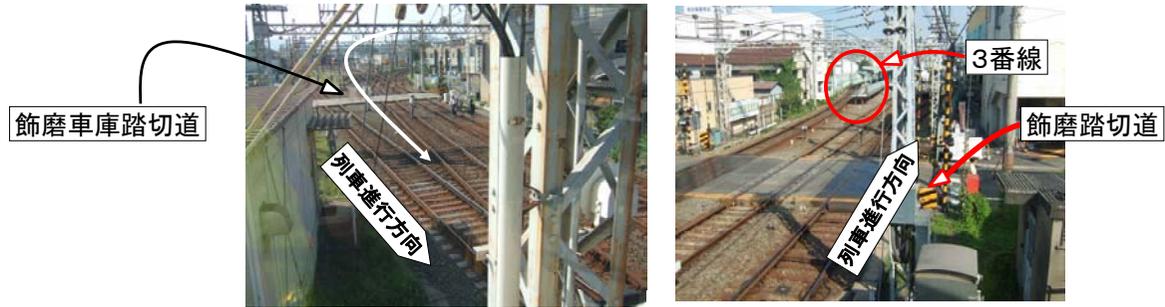
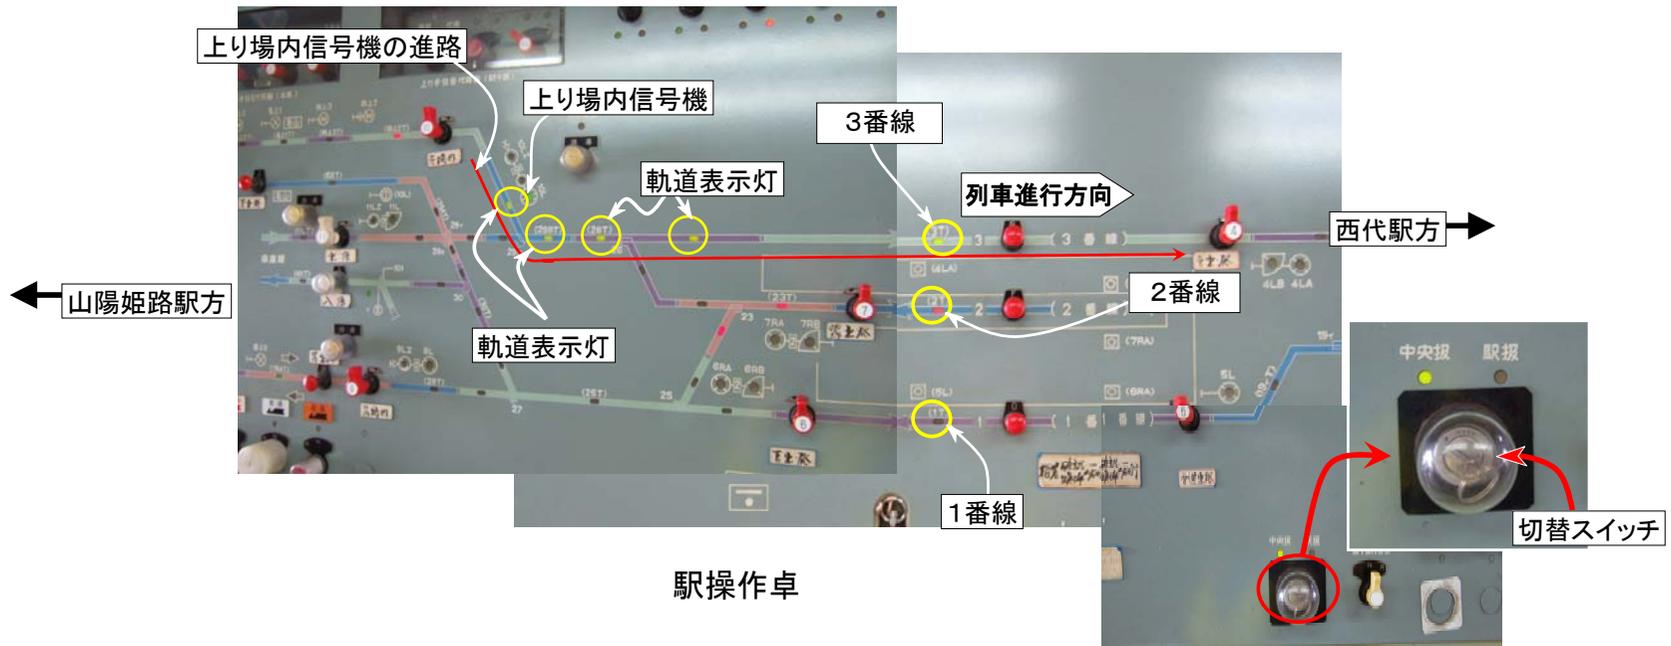
写真1 飾磨駅信号扱所

飾磨駅には駅構内の信号機と転てつ器を制御する連動装置があり、中央扱い時には、指令所からの遠隔操作により進路を構成しているが、駅扱いとする場合は、駅信号扱所の操作卓に設備された「駅扱」と「中央扱」の切替スイッチ（以下「切替スイッチ」という。）を「駅扱」に操作することで、指令所の遠隔操作から切り離され、駅信号扱所の操作卓で信号機を操作することが可能となっている。

また、同社によると、中央扱い及び駅扱いの概念は、連動装置の故障如何にかかわらず上記の切替スイッチを「駅扱」とすることにより駅扱いとされ、「中央」とすることにより中央扱いとされている。

同社は、本重大インシデントのように信号機の遠隔操作ができなくなった場合には、運転指令員は中央扱いのままとせず駅扱いに切り替えて、駅において、列車の状況について適確に把握し対応するべきである。

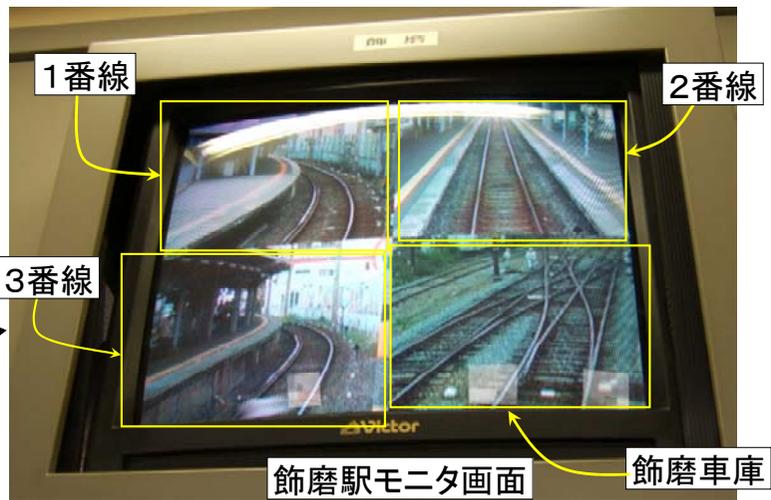
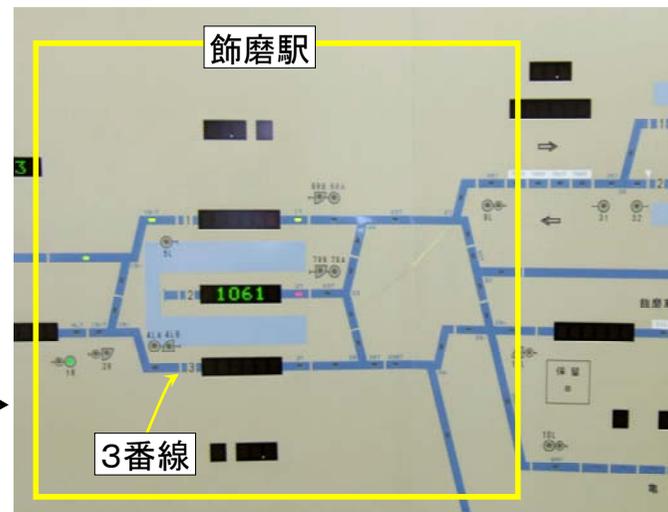
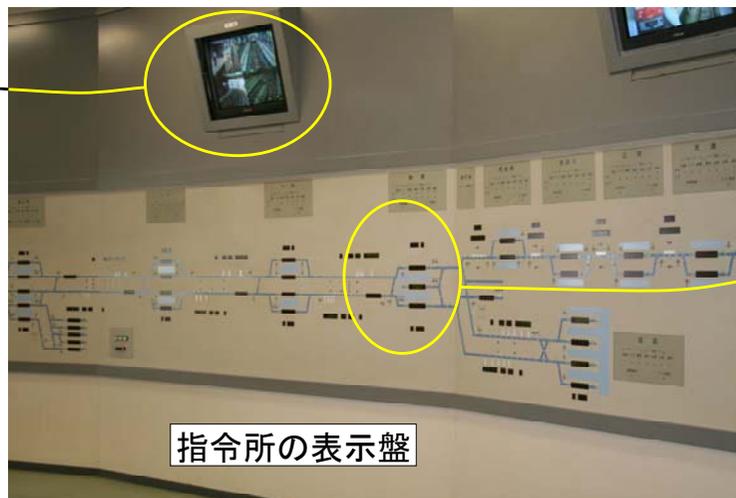
写真2 指令所の表示盤

指令所には、飾磨駅など19駅（以下「被制御駅」という。）の信号機及び転てつ器を指令所から遠隔制御するCTCがあり、手動で制御する操作卓及び自動で制御するPRCがある。さらに、線区内の在線列車の位置を表示する表示灯と特定の駅の着発番線を映したモニタ画面を装備する表示盤がある。なお、指令所及び被制御駅の列車の在線情報、信号機の現示情報等の表示は、情報伝送により行われている。情報伝送が異常となった場合には、直前に受信した状態のみを表示するため、このような場合における在線表示は代用手信号を現示するための在線情報として扱えるものではない。

飾磨駅のモニタ画面は1番線から3番線を表示し、いずれも駅の着発番線付近を表示するのみで場内信号機から出発信号機までの全区間を確認できるものではない。

同社によると、モニタ画面は、在線確認に使用するものではなく、本来、運行列車種別を動画で確認するために設置したとのことである。

しかしながら、2.4.1に記述したようにモニタ画面は、場内信号機から出発信号機までの全区間を確認できるものではなく、同社も在線確認に使用するものではないとしていることから、在線状況の確認に使用する装置としては不十分かつ不適切なものであったものと推定される。
