鉄道重大インシデント調査報告書

九州旅客鉄道株式会社日豊線宮崎神宮駅構内における鉄道重大インシデント
（「車両の走行装置、ブレーキ装置、電気装置、連結装置、運転保安設備等に
列車の運転の安全に支障を及ぼす故障、損傷、破壊等が生じた事態」に係る
鉄道重大インシデント）

平成21年12月18日

運輸安全委員会

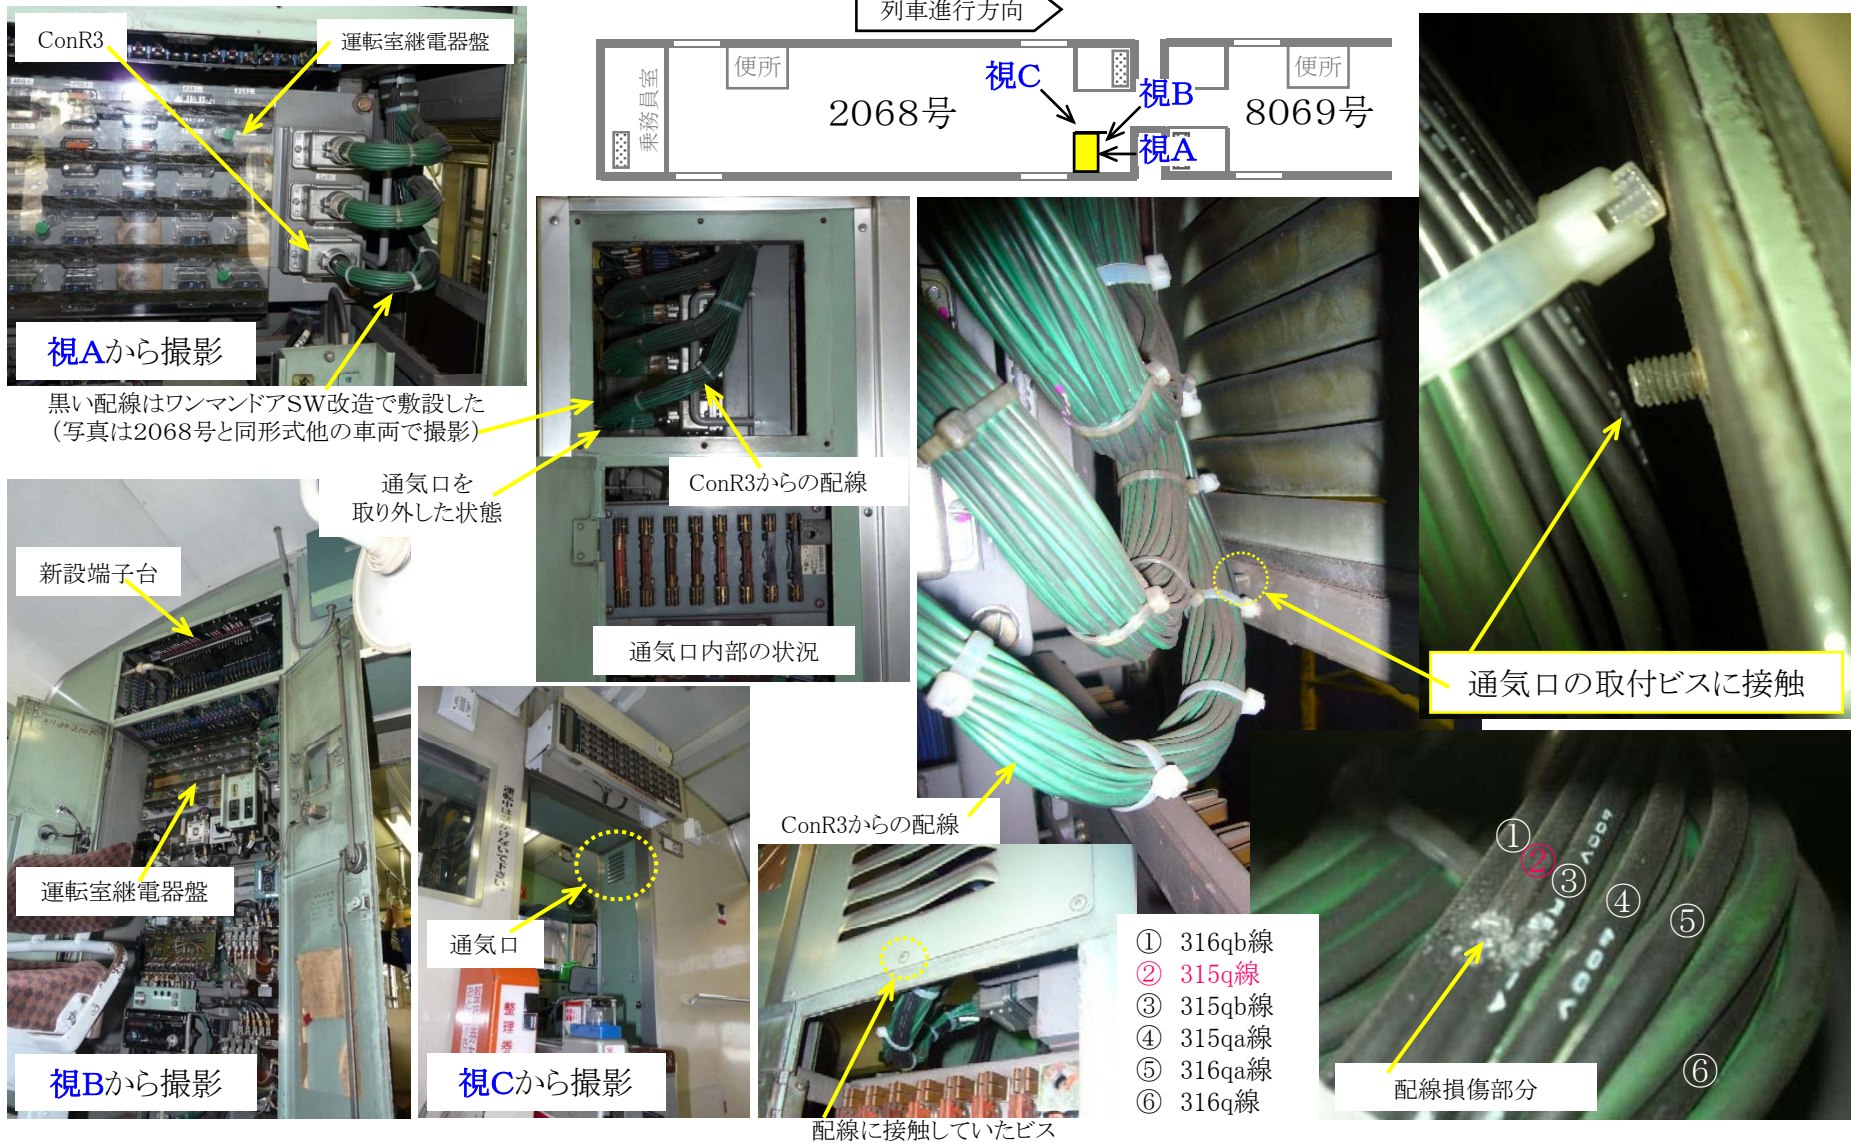
付図9 戸閉め回路の配線被覆の損傷状況

口の取付ビスの先端に複数の配線が接触し、配線被覆が損傷している状況が認められた。最も損傷していたのは、2.3.2(1)に記述した315q線で、同線の損傷部分を電子顕微鏡により観察したところ、内部の素線（導線）の露出が認められた。

から、315q線は、通気口の取付ビスとの接触による摩擦により配線被覆が損傷し、内部の素線（導線）が露出したものと考えられる。

に接近し又は接触する状況で敷設され、本重大インシデントが発生するまでの約1年間に於ける車両の振動等によるビスとの摩擦により、徐々に配線被覆が損傷し、内部の素線の露出に至ったものと考えられる。

戸閉め回路の配線被覆が損傷し、内部の素線（導線）が露出したことについては、本重大インシデントの約1年前に実施されたワンマンドアスイッチの改造工事において新たに敷設した配線に、配線被覆が薄い配線材料を用いたこと、及び車体との接触を防ぐ養生処置が十分ではなかったことが関与したものと考えられる。

したがって、同様な工事を行う事業者等は、車両に使用する配線材料の選定に当たり、振動など使用環境に対して十分に配慮するとともに、軽量化電線を使用する場合においては、金属片等との接近又は接触を避けるような配線経路や適切な余長の確保に努め、配線被覆に損傷を与えることのないような養生処置を徹底する必要がある。

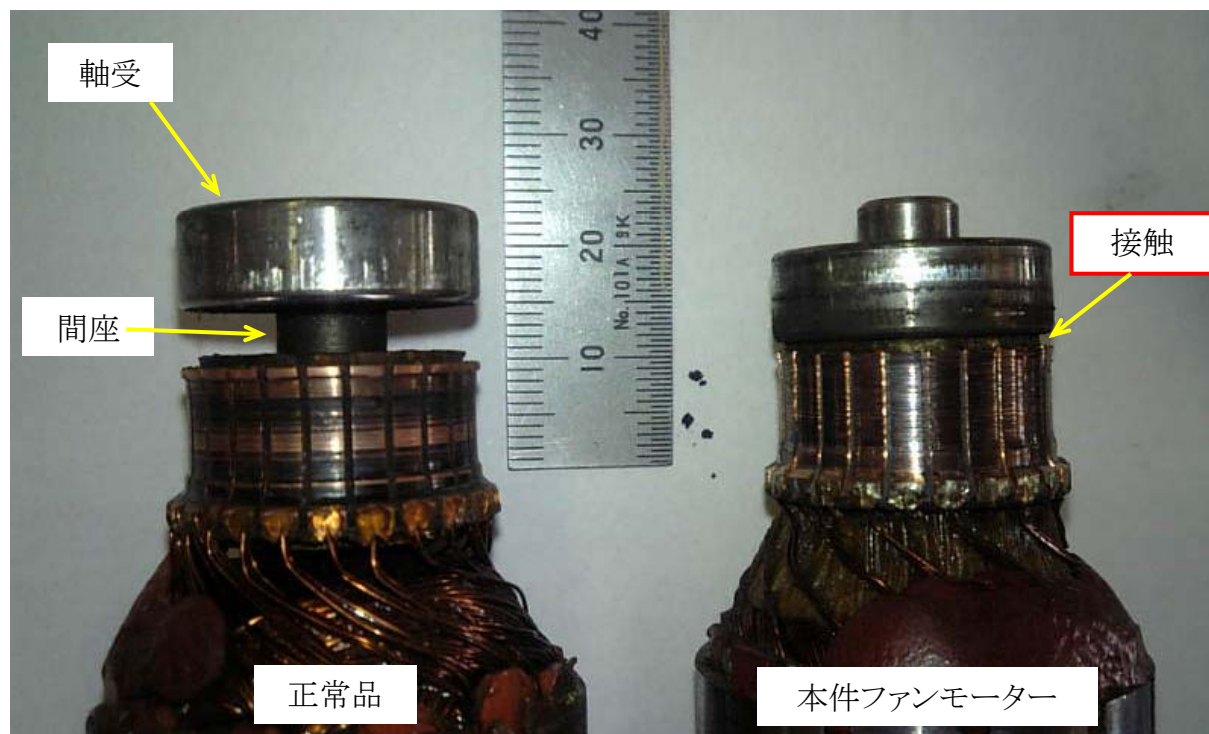
付図10 本件ファンモーターの状況

(1) 本件ファンモーターから回転子を取り外したところ、整流子側の軸受と整流子端部との間に、2.3.5(1)に記述した適切な間隔が確保されず、整流子端

部に軸受が接触していた。この状態において、整流子と軸受の間の絶縁抵抗値を測定したところ、0 MΩ（異常）であった。

から、本件ファンモーターは、整流子端部と軸受の間に黒い粉末が介在したことにより整流子と軸受が導通状態となり、車体に接地したものと推定される。なお、2.5.1(5)に記述したように、黒い粉末はカーボンブラシの成分と同一であったことから、本件ファンモーターのカーボンブラシの摩耗粉と考えられる。

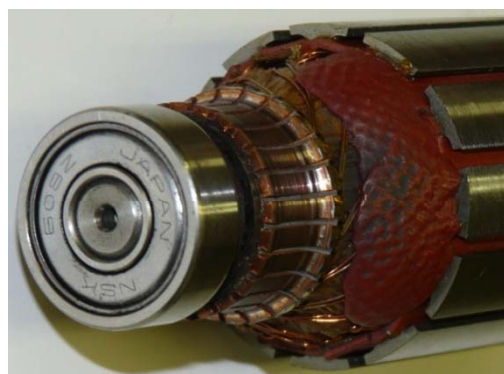
整流子側の軸受の状況

軸受端部と主軸端部を一致させるようにして
組み立てた状態

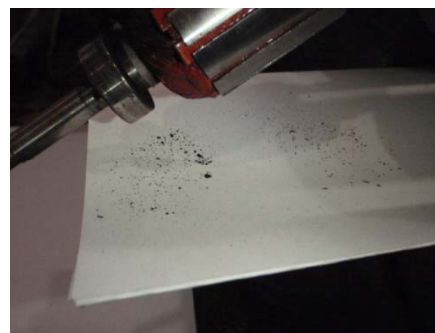
軽く揺すったところ、
カーボン粉が落した

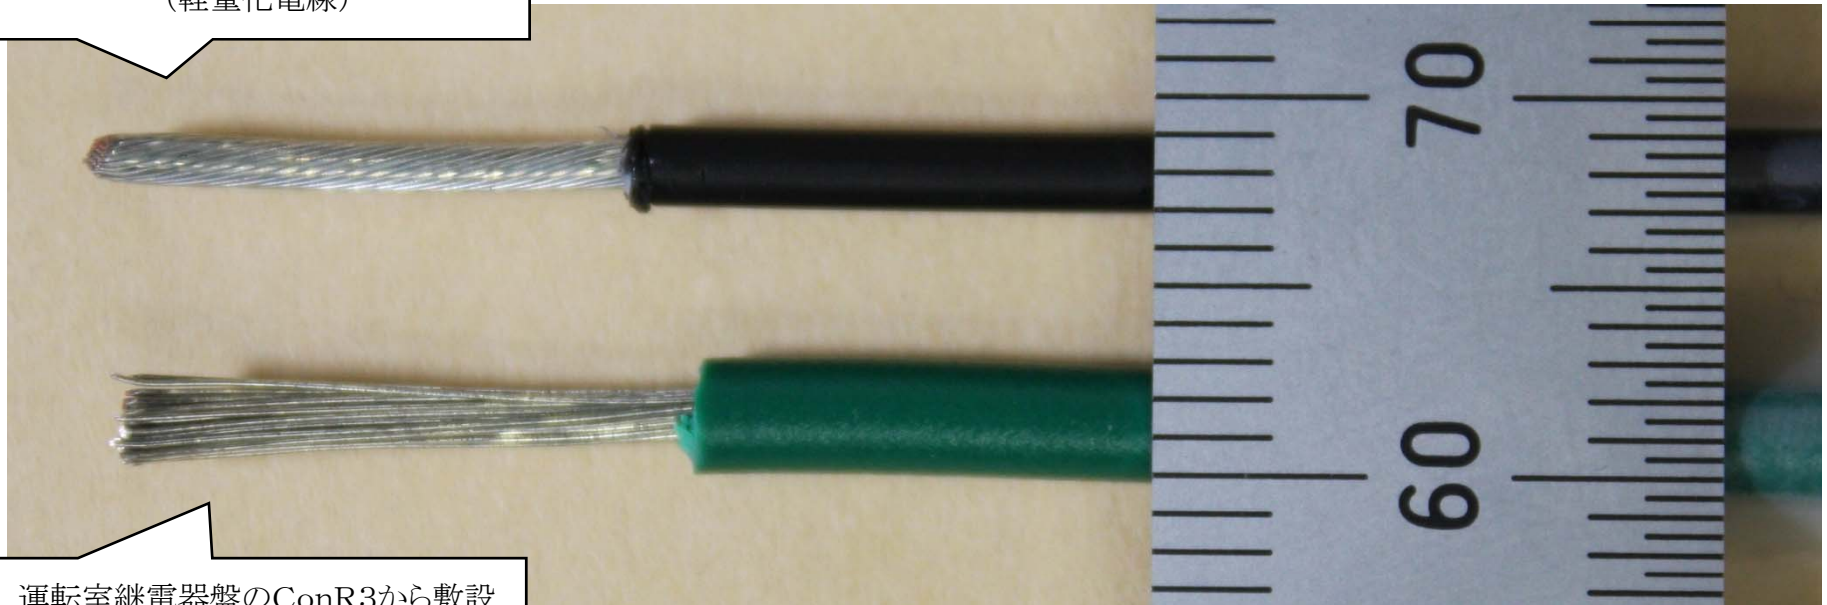
付図12 ワンマンドアSW改造において使用された配線材料

3.10.1に記述したように、軽量化電線の配線被覆の厚さは、ビニル電線に比べ半分の0.4mmであり、金属片等に接近し又は接触した状況で敷設すると、車両の振動等による摩擦により配線被覆が損傷し、車体に接地するおそれがある。

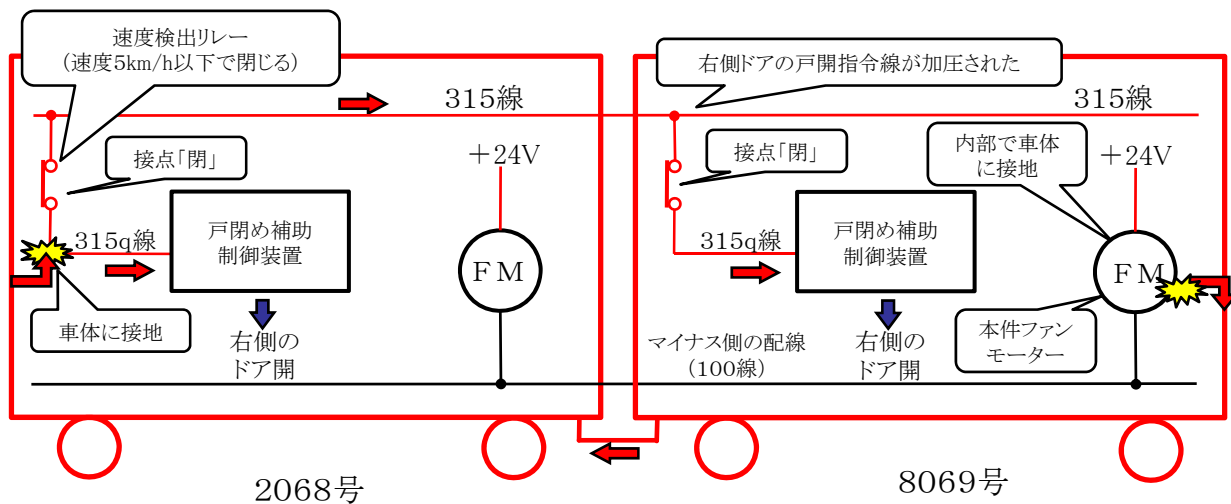
付図 1 3 車体がプラスに加圧された状況と戸閉め回路の関係

(a) 速度が5km/hより低いとき(宮崎神宮駅出発直後及び蓮ヶ池駅に停車中の状態)

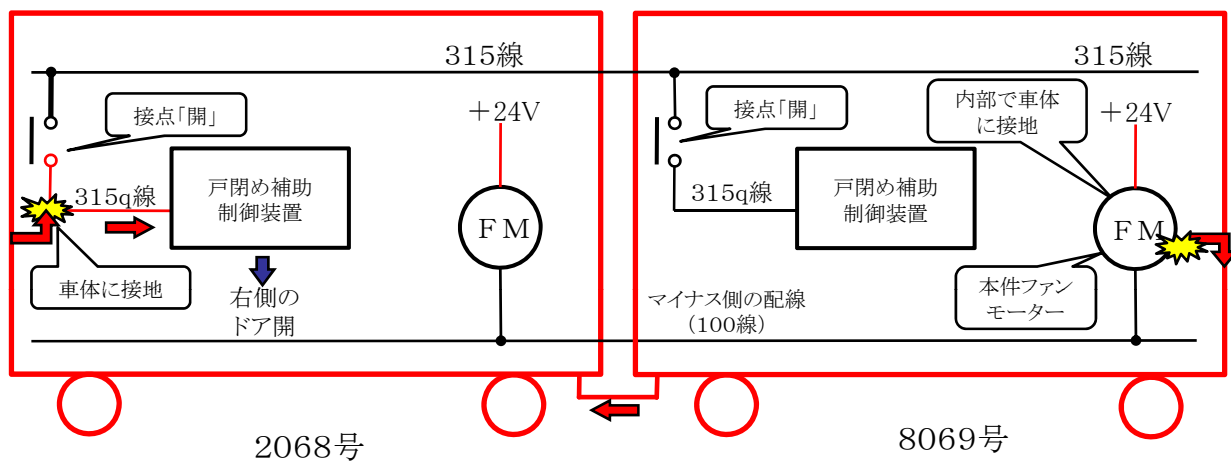
(b) 速度が5km/h以上のとき(村角第二踏切道付近を走行中の状態)
