RI2013-1

鉄道重大インシデント調査報告書

三岐鉄道株式会社三岐線東藤原駅構内における鉄道重大インシデント
車両脱線（「本線において車両が脱線したもの」に係る鉄道重大インシデント）

平成25年10月25日

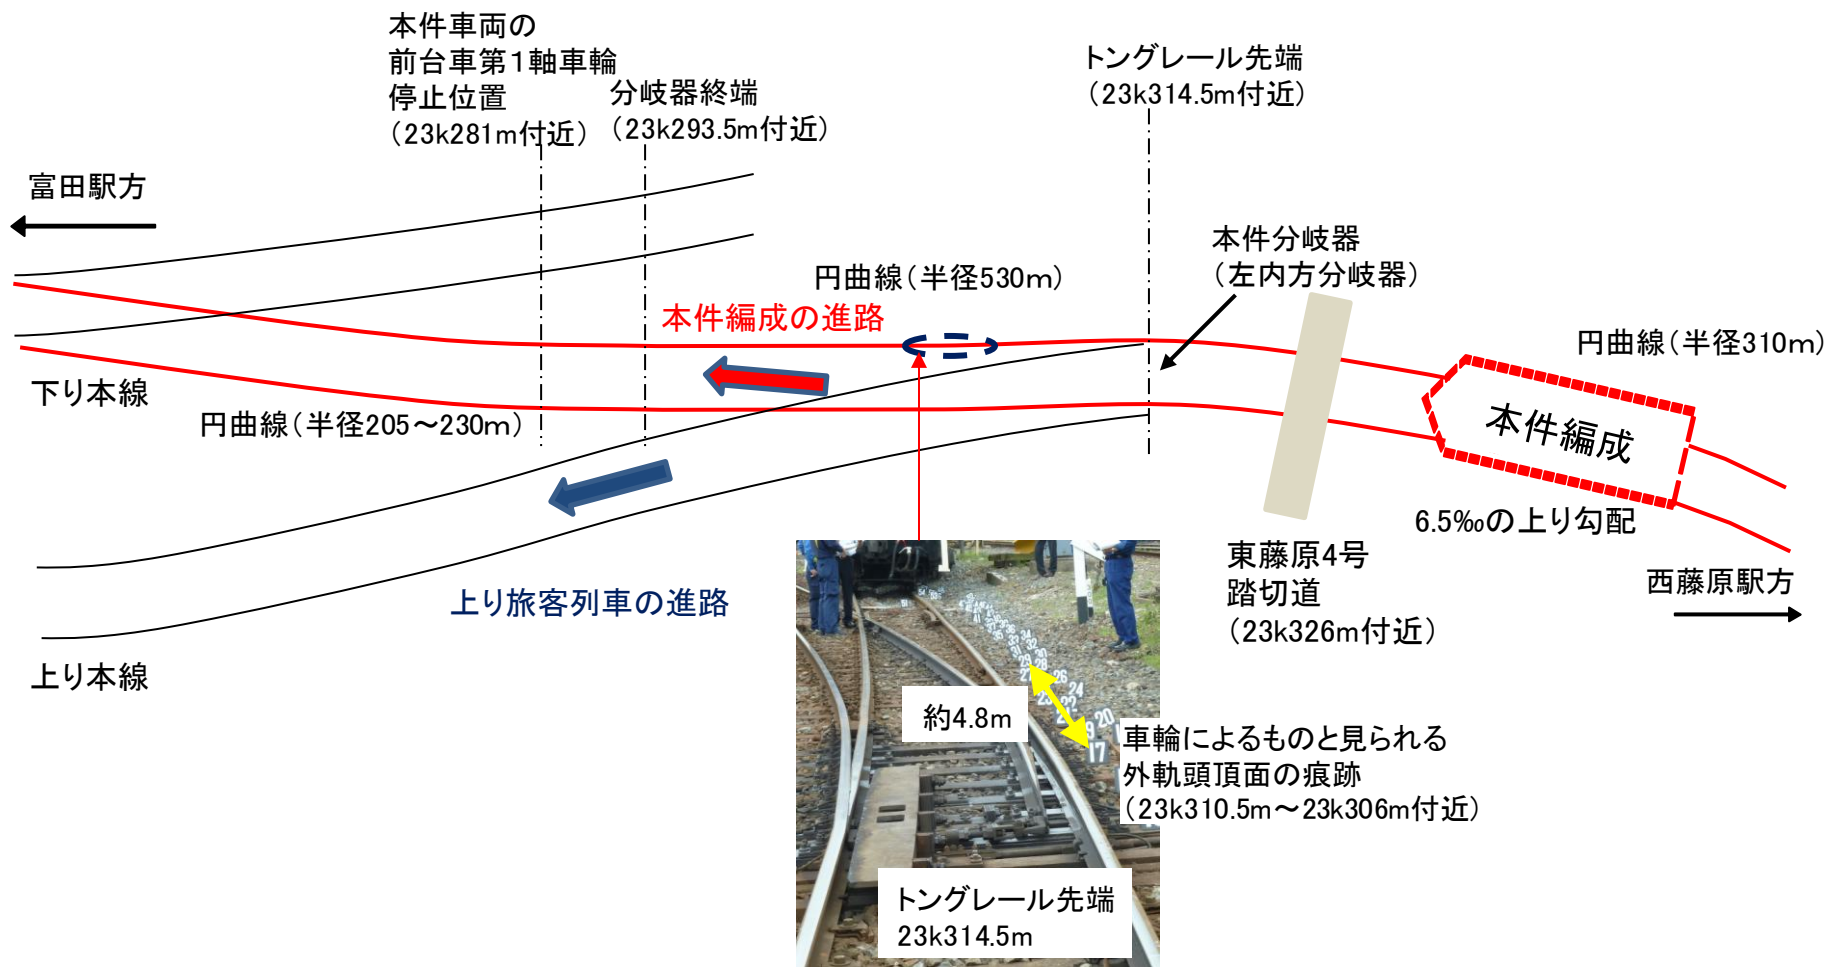
付図4 脱線現場略図

本重大インシデント発生後、本件編成は、先頭が基準線側の23k266m付近の線路上に停止しており、本件車両の前台車第1軸が23k281m付近で右に脱線していた。本件車両のその他の輪軸及び本件編成のその他の車両の輪軸は本線のレール上にあり、脱線していなかった。

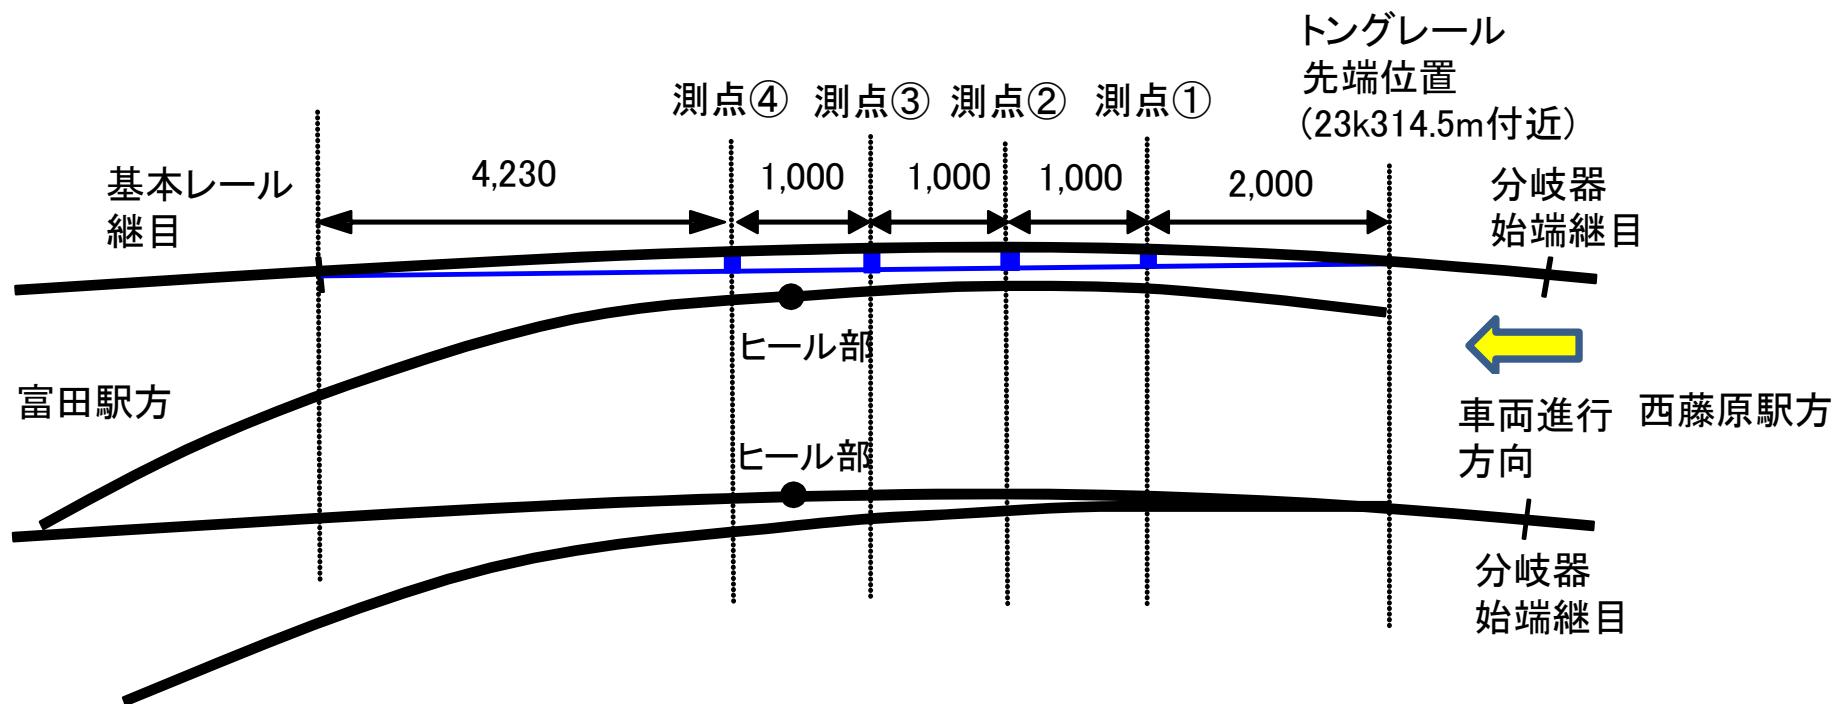
付図5 本件分岐器の特別検測

2.2.2(1)に記述したように、同社では前回インシデント発生後、再発防止対策として本件分岐器の特別検測を2日～2週間ごとに実施していた。特別検測は、付図5に示すように、トングレール先端位置と右基本レールの継目に糸(弦)を張り、トングレール先端から2 m(測点①)、3 m(測点②)、4 m(測点③)、5 m(測点④)の位置でのレールと糸との離隔を測定するものである。

同社によれば、特別検測では、各測点における‘特別検測の整備基準値’を前回インシデント発生直後と前回インシデント軌道整備後の離隔測定値の平均とし、これを超えないように管理をしていたとのことであった。同社の定めた‘特別検測の整備基準値’は表1に示すような値であり、これらの離隔は曲線半径に換算すると170 m～270 m程度に相当するものである。前回インシデント軌道整備後から本重大インシデント発生までに23回の測定が実施されていたが、いずれの離隔測

同社が設定した‘特別検測の整備基準値’は、外軌側横圧の増加を抑制するための通り変位の管理値としては適切な値ではなかったと考えられる。

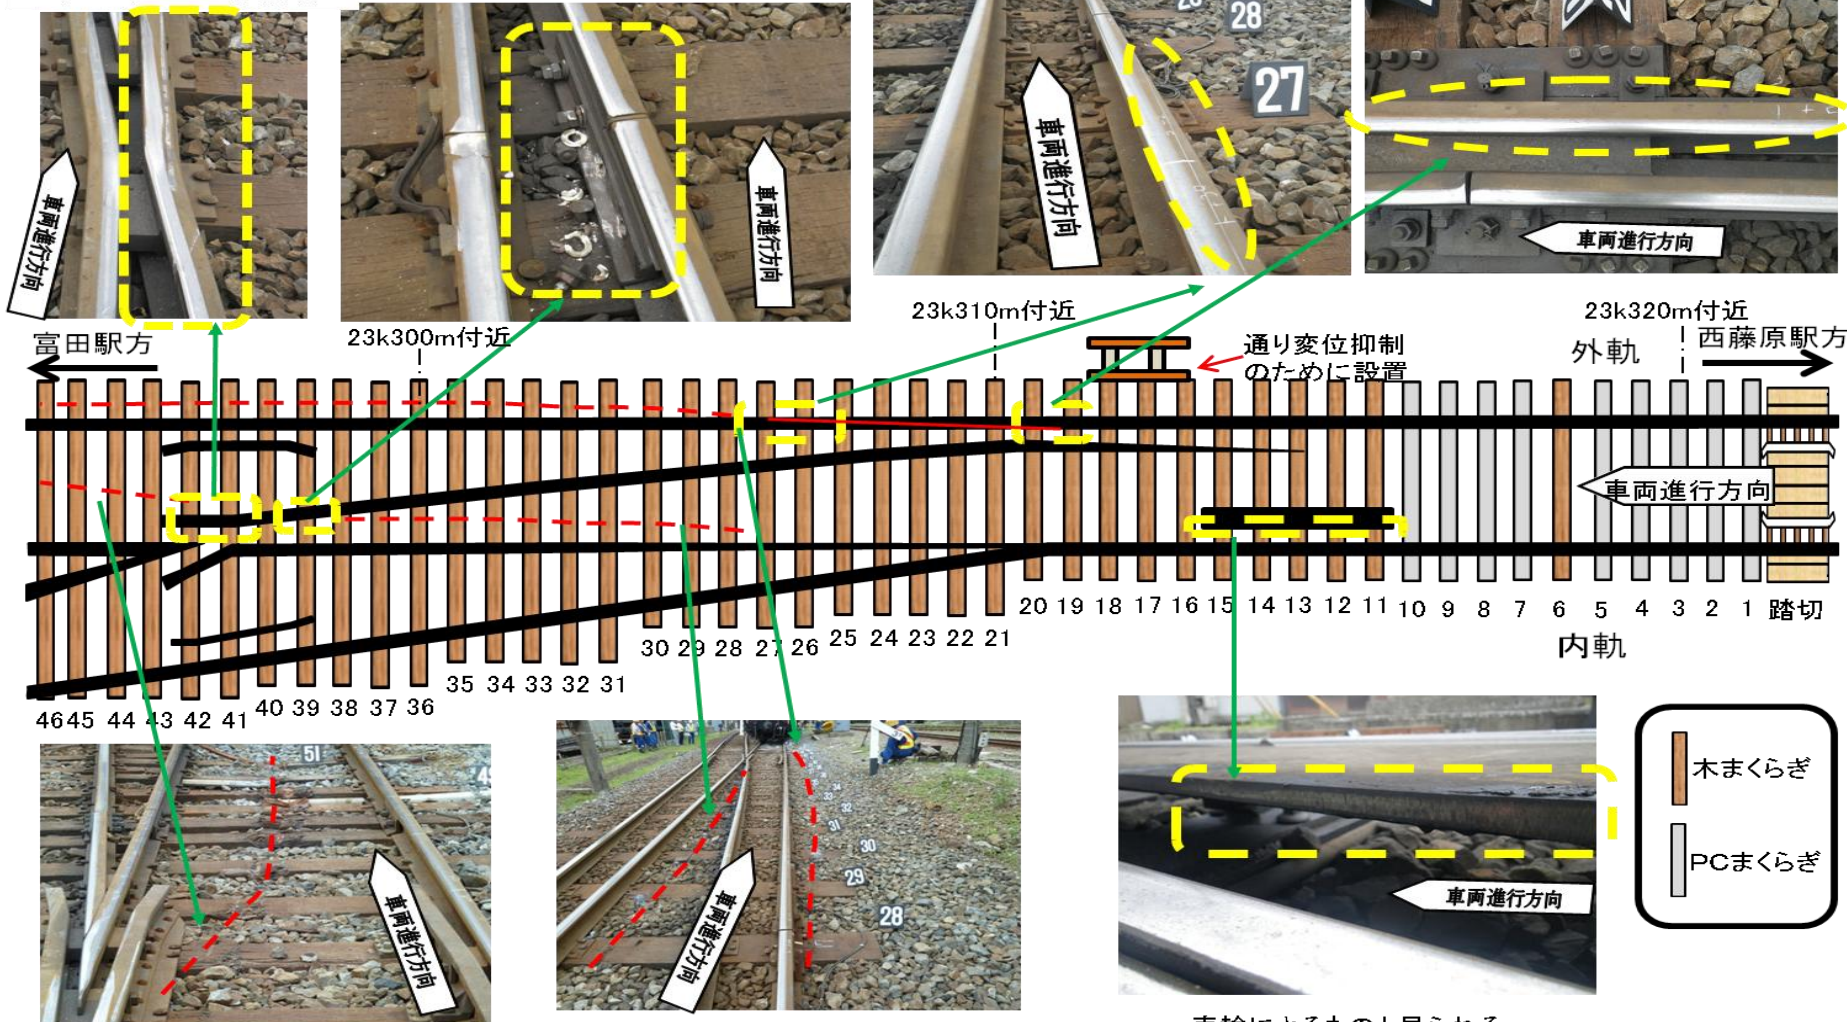
付図6 線路上の損傷及び痕跡

- (1) 23k310.5m付近から、本件分岐器基準線側の外軌の頭頂面に、本件車両の車輪によるものと見られる長さ約4.8mの痕跡があった。
- (2) 本件分岐器のポイントガードには、本件分岐器基準線側を走行する際の車輪の接触によるものと見られる痕跡があった。
- (3) 23k306m付近から本件車両の前台車第1軸車輪の停止地点(23k281m付近)まで、本件分岐器基準線側の外軌間外のまくらぎ上に、本件車両の右車輪によるものと見られる痕跡が1本連続していた。
- (4) 23k306m付近から本件分岐器のクロッシング始端まで、本件分岐器基準線側の軌間内のまくらぎ上に、本件車両の左車輪によるものと見られる痕跡が連続していた。また、クロッシング始端の曲リードレール側の継目板ボルトは2本折損し、右ウイングレール側の継目板ボルトには打痕があった。

(5) 23k297m付近の右ウイングレールには、本件車両の車輪フランジ及び台車枠下部によるものと見られる接触痕があった。

(6) クロッシング部のノーズレール先端付近から本件車両の前台車第1軸車輪の停止地点まで、本件分岐器基準線側の軌間内のまくらぎ上に、本件車両の左車輪によるものと見られる痕跡が連続していた。

左車輪によるものと見られる継目板ボルトの折損および打痕

車輪によるものと見られる外軌頭頂面の痕跡(23k310.5m~23k306m付近)

車輪によるものと見られるまくらぎ上の痕跡

車輪によるものと見られるポイントガードの接触痕

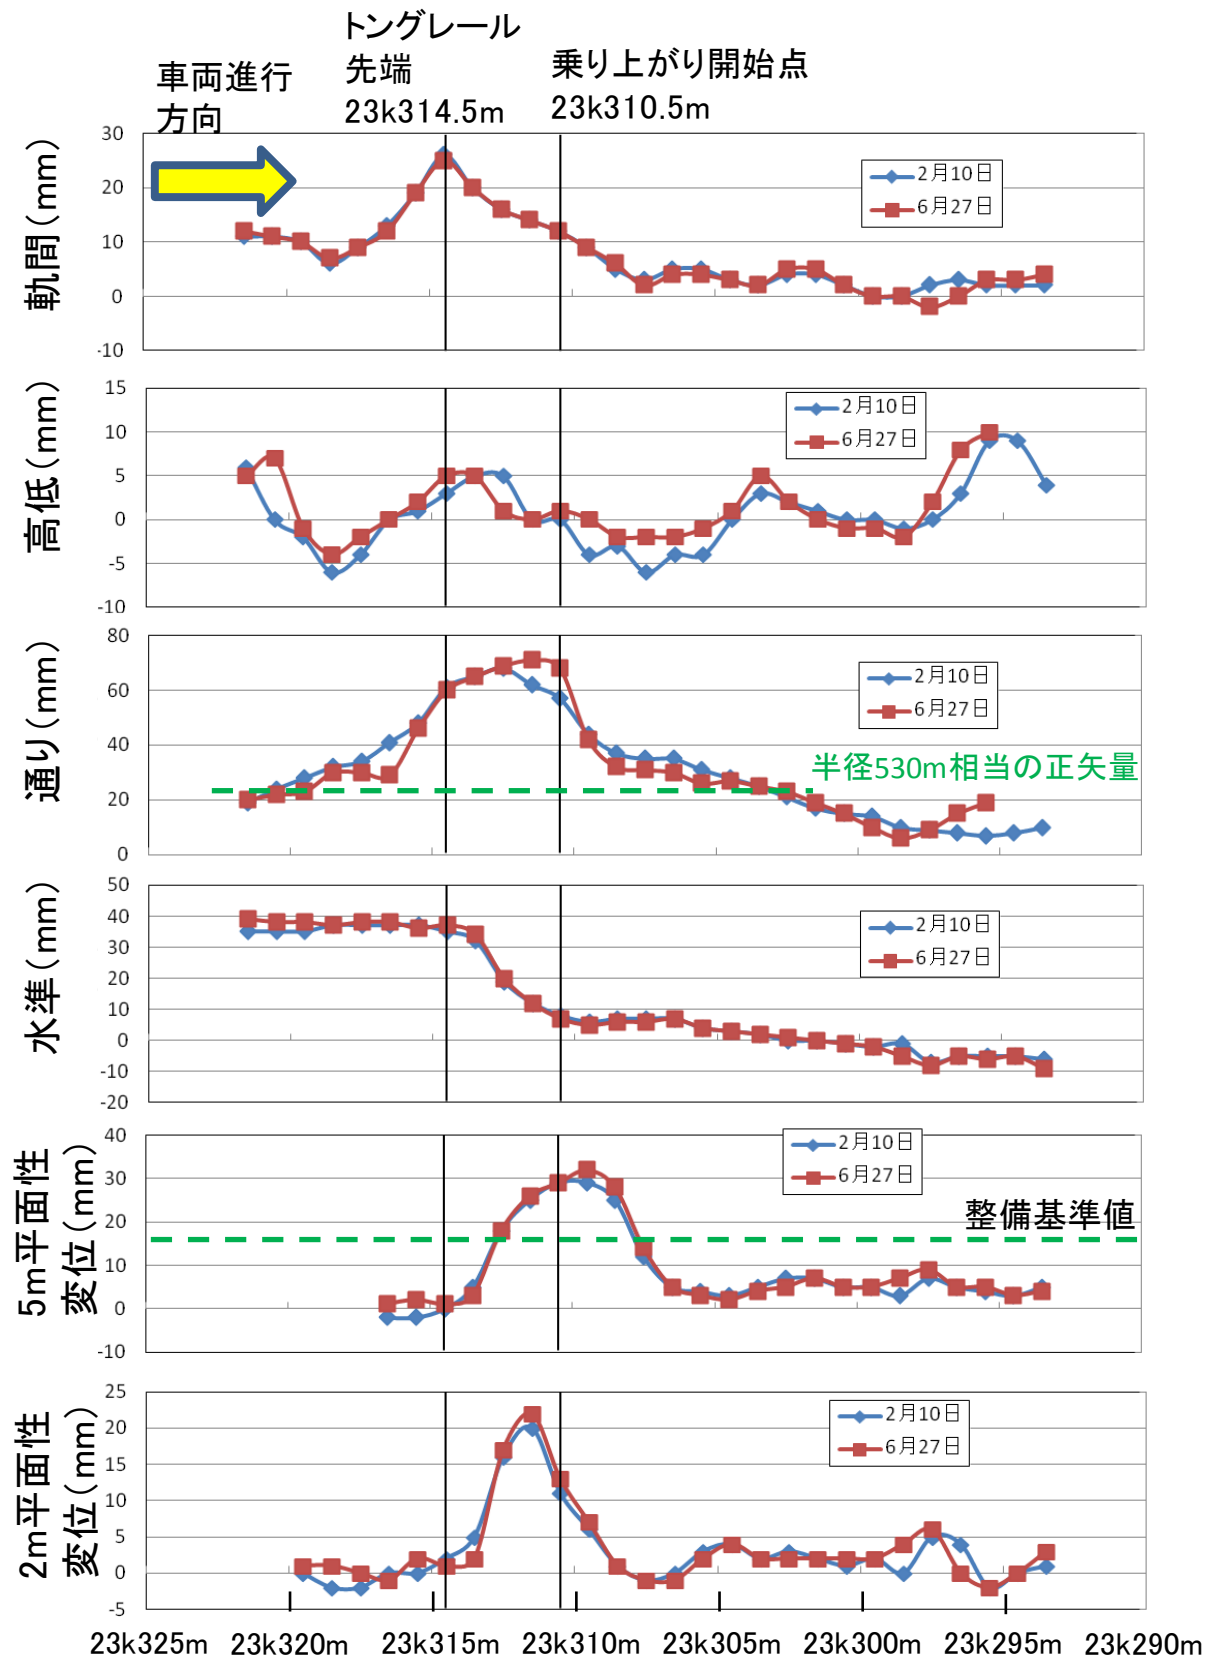
付図7 本重大インシデント発生前後の軌道変位測定結果

- (1) 高低変位及び軌間変位は、軌道整備基準値内であった。
- (2) 水準は、23k314.5m（トングレーン先端付近）～23k310.5mの4mの間で37mmから7mmへと30mmも急激に減少していた。これをカントの逡減倍率に換算すると約133倍に相当する。
- (3) 通りは、23k316.5m～23k314.5m（トングレーン先端付近）の2mの間で29mm（曲線半径431m相当）から60mm（同208m相当）へと急激に増加し、23k312.5m～23k310.5m間では68mm（同184m相当）～71mm（同176m相当）と大きく、2m先の23k308.5mでは32mmへと急激に減少していた。2.3.2.2 に記述したように、通りの設計値は不明とのことであるが、平成2年に実施された測量結果の曲線半径530mに相当する通りの正矢量23.6mmを、脱線現場付近の

線形による正矢量とすると、通り変位は最大で47.4mmとなり、軌道整備基準値（19mm）を超えていた。

- (4) 5m平面性変位は、23k312.5m～23k308.5mで軌道整備基準値（18mm）を超えており、23k309.5mで32mmと最も大きかった。また、前回編成及び本件編成の電気機関車の軸距に近い2m平面性変位は、23k311.5mで最大（22mm）で、台車中心間距離に近い6m平面性変位は23k310.5m～23k308.5mで最大（31mm）であった。

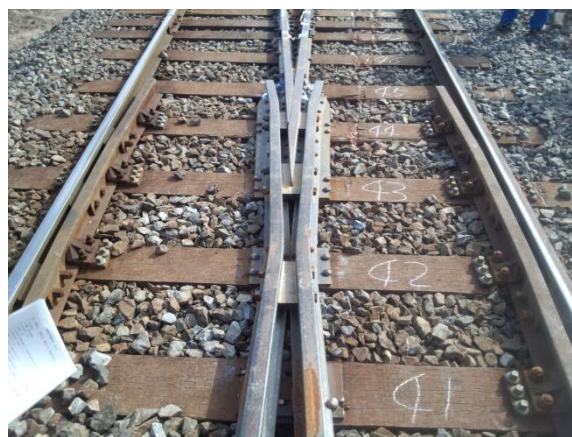
クロッシング後端付近

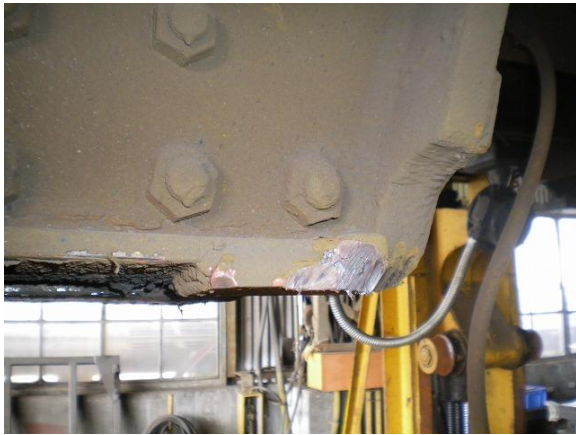
(2) 本件車両の前台車においては、胴受及びギアケースに擦痕があった。また、左右の排障器及び右側の砂管が湾曲していた。

富田方胴受擦痕

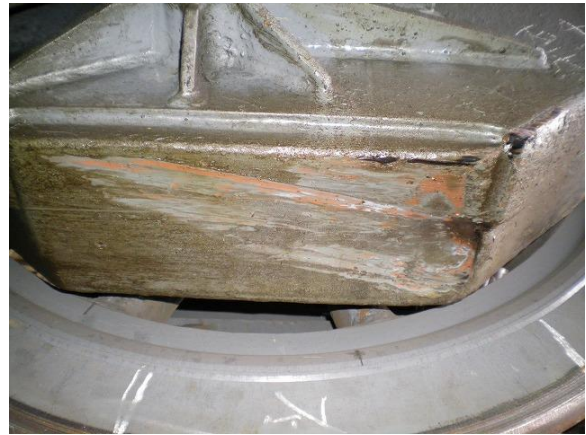
ギアケース擦痕

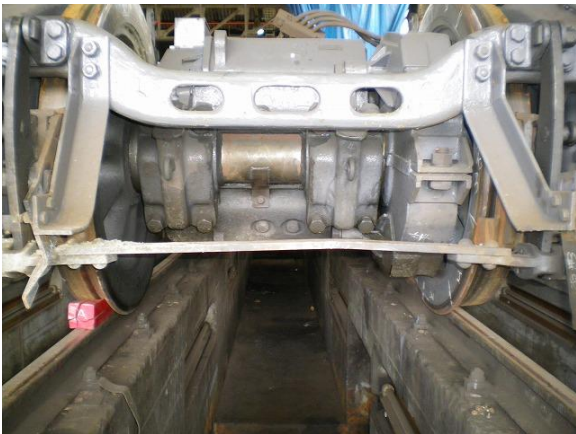
富田方横梁湾曲

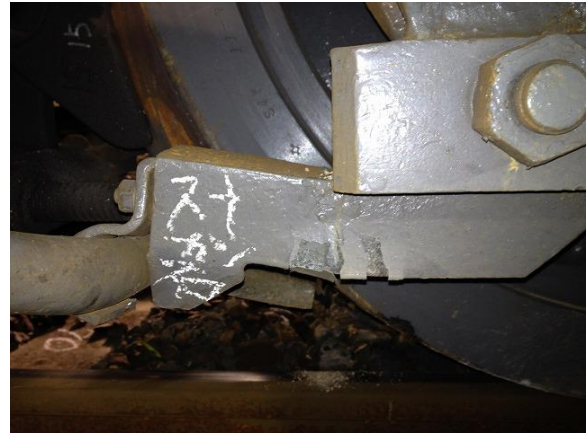
右側砂管湾曲

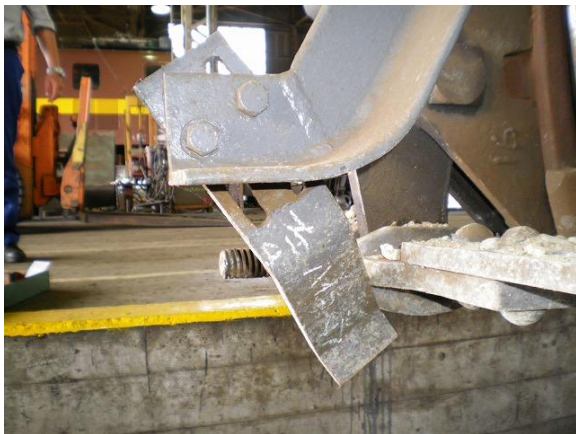
左側排障器湾曲

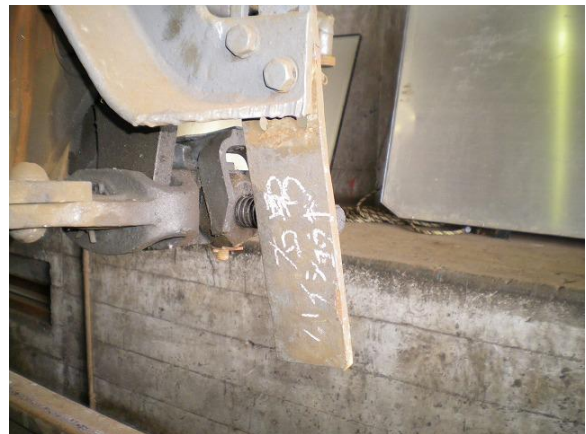
右側排障器湾曲
