RI2013-2

鉄道重大インシデント調査報告書

天竜浜名湖鉄道株式会社天竜浜名湖線浜松大学前駅～都田駅間における鉄道重大インシデント

平成25年11月29日

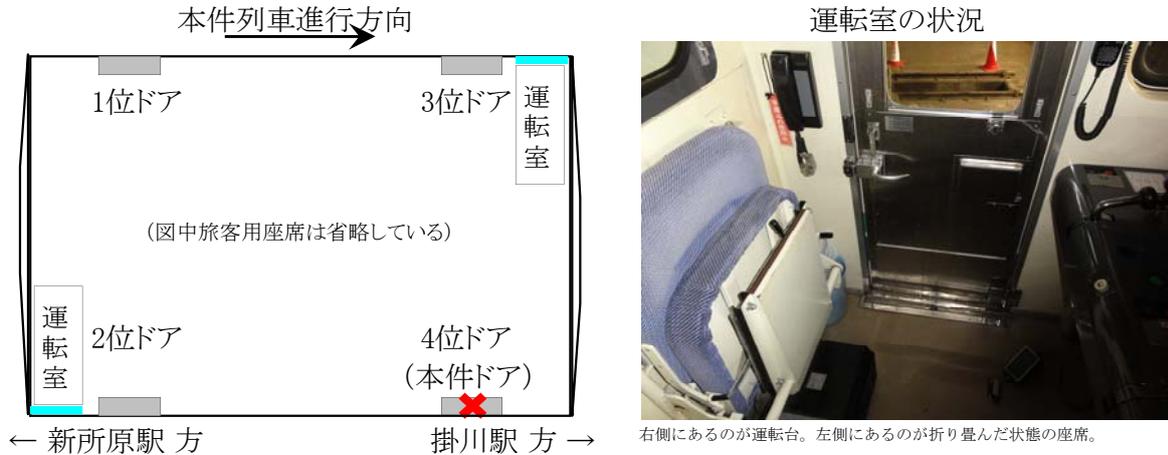
付図3 本件ドアの本件車両内位置図

凡例: **X** 本件ドア(開扉したドア)を示す
— 乗務員室扉(手動扉)

2位ドア、4位ドアがそれぞれDMV2、DMV4(付図7a参照) のドア
 用電磁弁で開閉する。

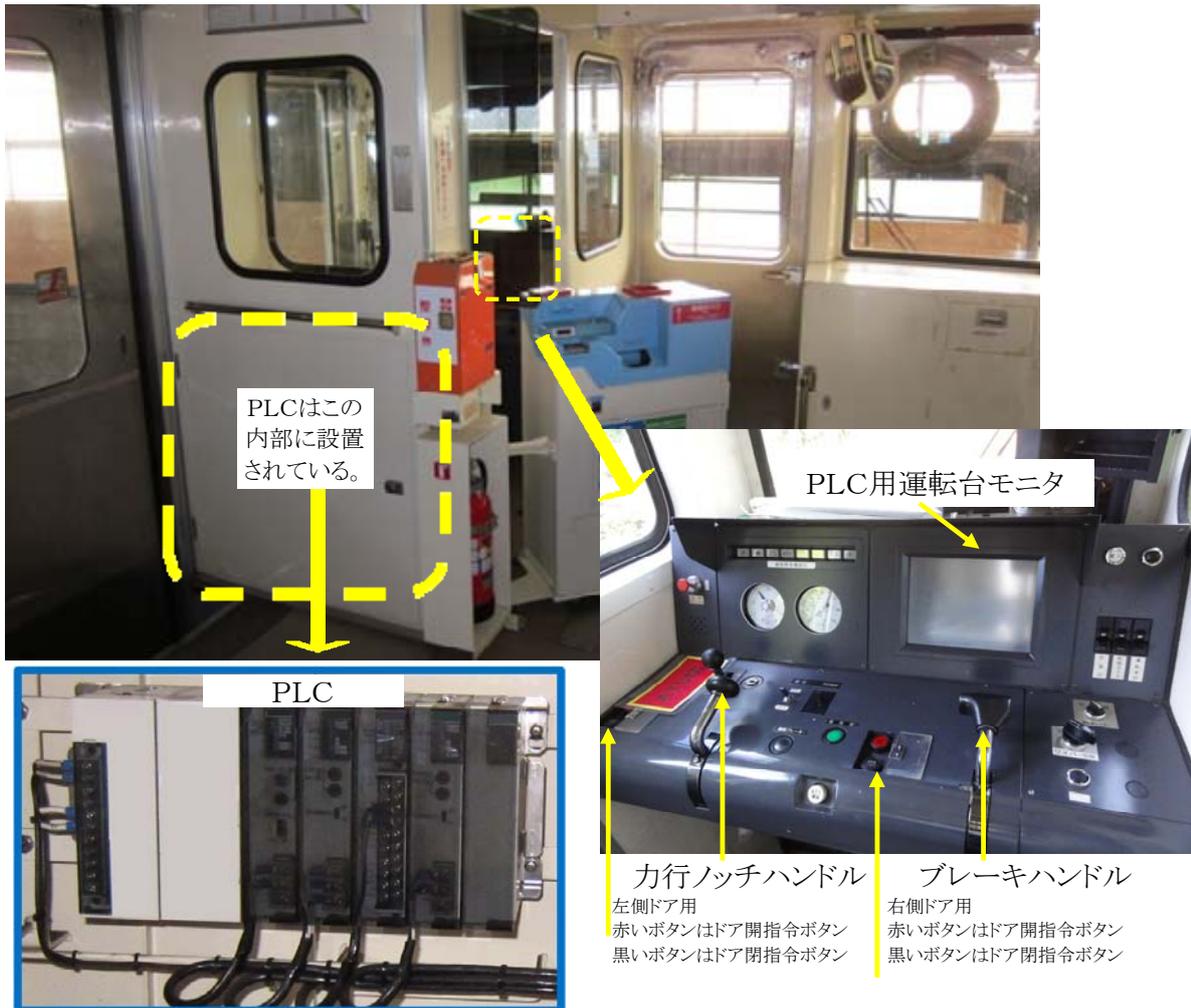
付図4 PLC装置とPLC用運転台モニタの設置場所

また、駅停車時に開いていたドアが勝手に閉まってしまったことや、放送ができないということも経験しているが、その際はPLC用運転台モニタにエラーが発生したことを示す文字が表示されていた。いずれの場合も、エラーは運転席の後ろにあるPLCの筐体^{きょうたい}に強い衝撃が加わるような状態のときであった。

- (1) 本件車両の P L C と関係する省配線端末器を交換した。
- (2) 同形式車両の P L C を振動が軽減される位置に移設した。
- (3) 戸閉保安回路を迂回して電気を供給していた配線の一部を撤去した。

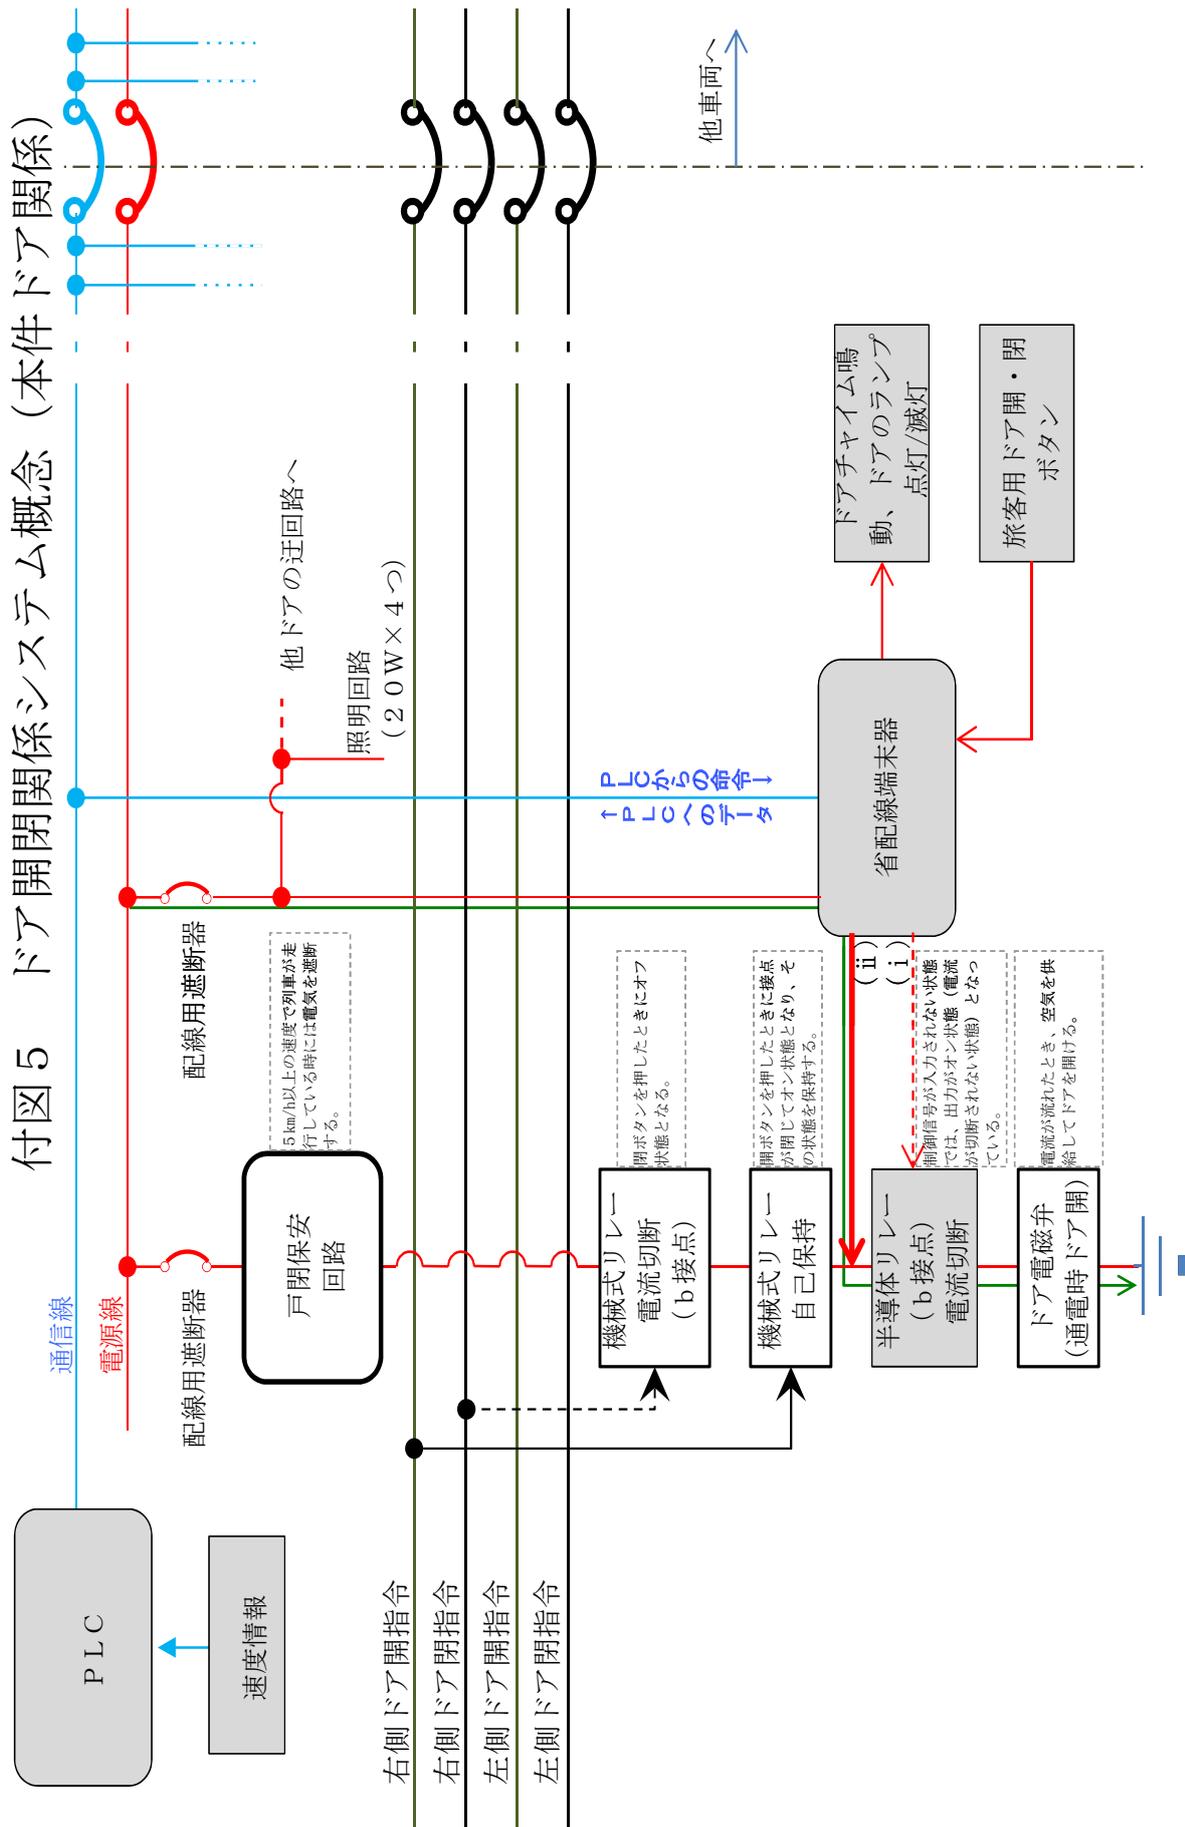
付図5 ドア開閉関係システム概念 (本件ドア関係)

P L Cから閉扉抑止命令が出力されると、車両内の通信線を経由して省配線端末器に伝わり、省配線端末器によって電源線から得た電気が、戸閉保安回路を経由せずに、ドア電磁弁へつながる回路に供給される（付図5の緑色線）ので、ドア開指令により戸閉保安回路を経由してくる本来の電源の供給が絶たれても、ドアが開いている場合は、その状態が継続される。なお、ドアが閉まっている場合には、開くことになる。

同社のTH2100形車両は、当初、「基本的な戸閉回路」が採用されており、戸閉保安回路によって列車速度が5 km/h以上になると電気を遮断する構造となっていたが、本件車両（TH2111号車）の戸閉回路においては、付図5に示す緑色線のように戸閉保安回路を迂回してドア電磁弁に電流を流す配線となっていたため、列車の速度が5 km/hを超えていた場合でもPLCのドアを開く制御が働くと、ドアが開くようになっていた。

3.5.1 に記述したように、本重大インシデントは、P L C、省配線端末器及びそれらによって制御される部品、回路等に原因がある可能性が高いと考えられるが、付図5の回路において、基本的な戸閉回路以外の動作で、ドアが開く可能性があるのは、2.2.3.3(1)②に記述したP L Cが閉扉抑止の制御を行う場合で

- (1) 戸閉保安回路を迂回する回路から半導体リレーに電気が供給され、
- (2) 半導体リレーの出力が導通（オン）状態になる、

という状況が同時に発生した場合だけであると考えられる。

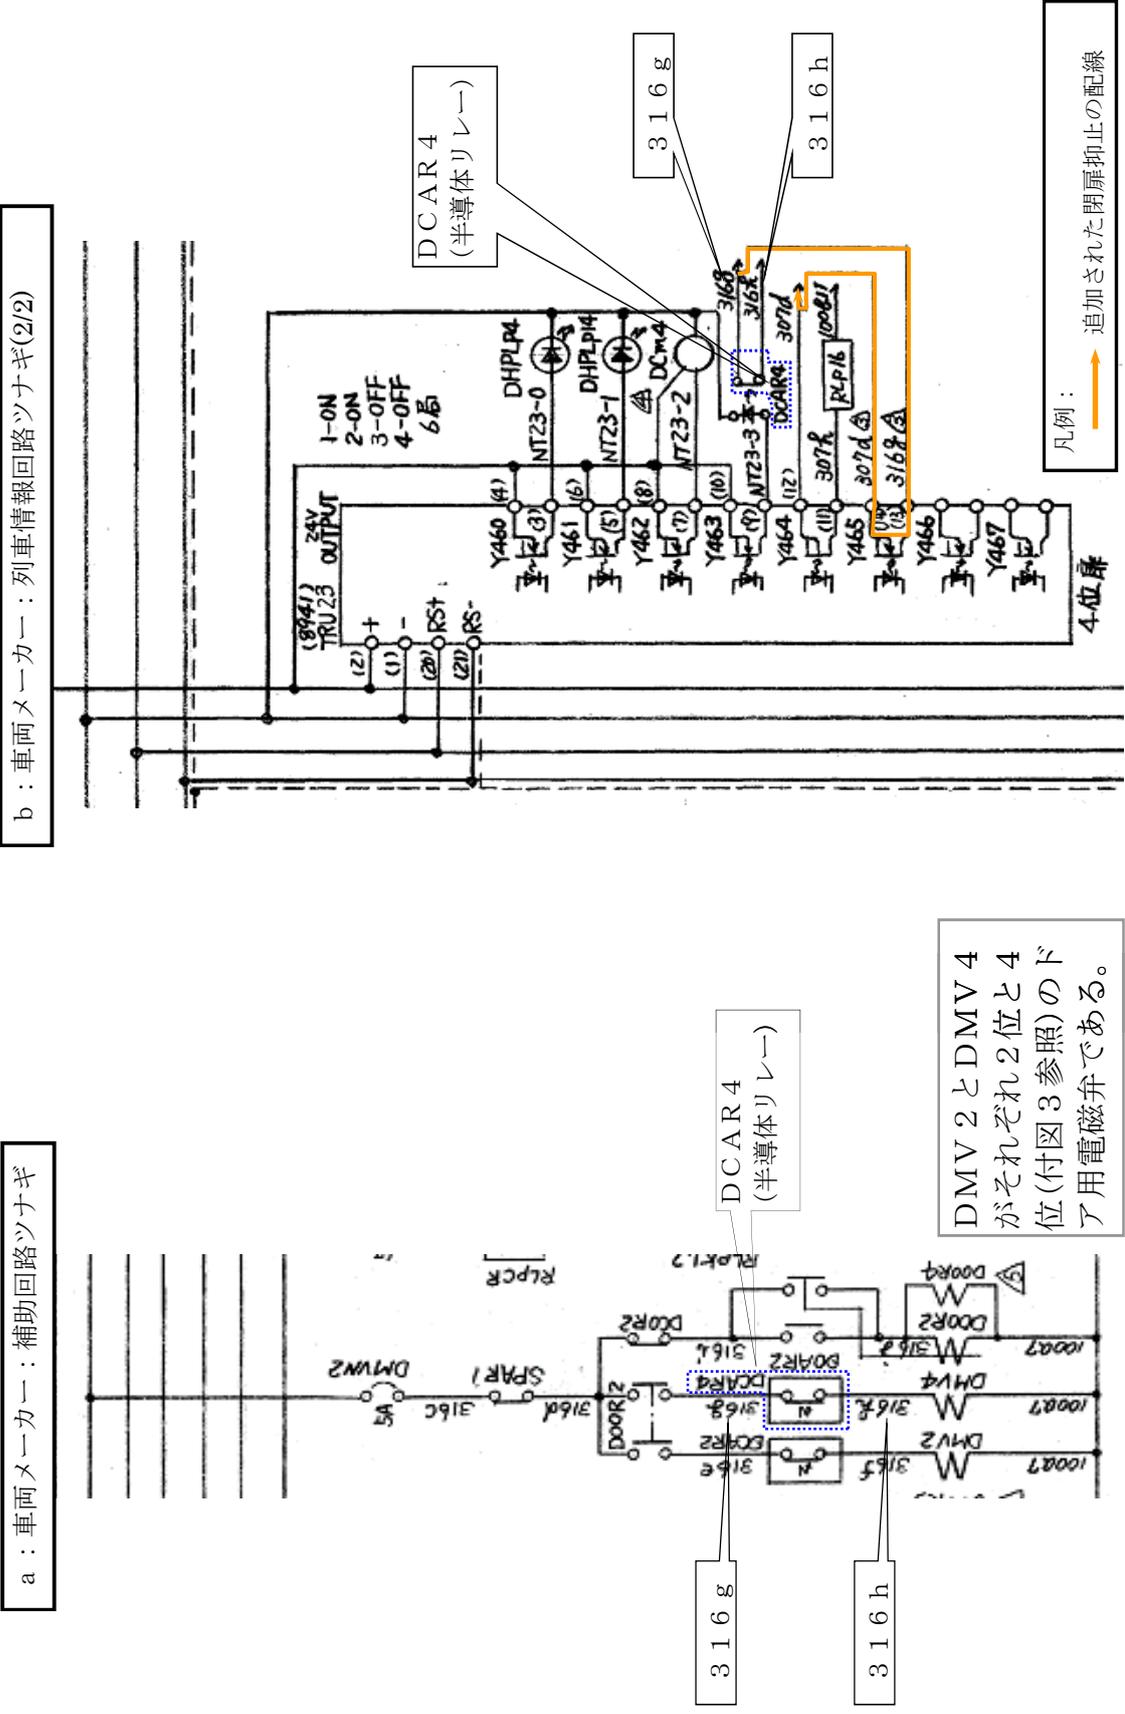
付図7 車両メーカー保管図面の間の不整合

閉扉抑止回路で用いられる省配線端末器は、PLCから制御を受けているため、省配線端末器を制御する関係回路と省配線端末器に制御される関係回路の設計図面は、それぞれ「列車情報回路ツナギ(2/2)」図(付図7b)と「補助回路ツナギ」図(付図7a)のようになっており、本件車両の省配線端末器に制御される“ドアのランプ”や閉扉抑止回路については「補助回路ツナギ」図(付図7a)に記載されている。

しかしながら、車両メーカーが作成した戸閉制御関係の電気回路図のうち、閉扉抑止回路に関わる部分の設計図「補助回路ツナギ」(付図7a)には、2.2.3.3(1)②に記述した戸閉保安回路を迂回する閉扉抑止回路は記

載されていないが、回路中のリレー素子のオンオフを制御するための省配線端末器関係の配線図「列車情報回路ツナギ(2/2)」(付図7b)には、戸閉保安回路を迂回する閉扉抑止回路が記載されており、回路図間で整合がとれていない状態であった。

しかしながら、実際の設計を行う際に、2.5.2(1)③に記述した車両メーカーが作成した戸閉制御関係が表されている「補助回路ツナギ」図（付図7a参照）に閉扉抑止回路を作図していれば、戸閉保安回路を迂回していることが判断できるため、2.2.3.5 に記述したハードウェアでの保安が基本であるという設計思想から外れていたことが認識できたと考えられる。

しかし、2.5.2(1)に記述したように、車両メーカーで設計図面として使用されていた「補助回路ツナギ」図には、2.2.3.3(1)②に記述した戸閉保安回路を迂回する閉扉抑止回路は記載されていなかった。

このように、設計図面には記載されていない配線が、実配線図には記載され

るという不整合が生じており、実配線図を作成する際、関係する設計図面と実配線図の照合が確実に行われていれば、不整合に気が付いたものと考えられる。

本重大インシデントは、旅客の安全に直接・間接に関わる旅客用ドアの開閉制御装置に新しい機能を付加する際に、設計段階での安全性に対する配慮や設計図面の確認が十分尽くされていなかったため発生したものと考えられる。そのため、同社及び車両メーカーは、設計を行う際は、設計思想の段階からフェールセーフ性を考慮して安全性が確保されていることを十分に検証し、設計図面を確実に管理するとともに、車両の製作等の際には、車両の設計図面と実配線図との確認を徹底し、図面間の整合性をとるようにすべきである。

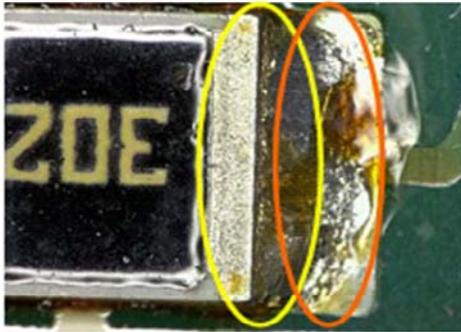
参考 異常が認められた箇所

半導体リレーのメーカーによれば、本件ドアに使用されている半導体リレーの調査を行ったところ、半導体リレーの入力側プリント基板で、チップ抵抗を取り付けているはんだ表面とチップ抵抗電極部の表面に荒れ（凹凸）並びにはんだ表面にクラックと変色があることを確認した。なお、これらの箇所成分分析を行ったところ、塩素、硫黄などの腐食性物質は検出されなかったことから、金属表面の荒れ並びにはんだ表面のクラック及び変色を誘発するような因子の検出・特定には至らなかったとのことである。

さらに、半導体リレーについては、電気特性・X線透視調査において異常は見られなかったことから、はんだで接合されているチップ抵抗のはんだ部のクラックによって入力回路が制御信号が入力されていない状態となったため、半導体リレー出力が導通（オン）状態になって不具合が発生したと考えているとのことである。

と生産時期が異なるTH2100形車両のドアから4扉分の部品を取り外して調査を行ったところ、本件車両の本件ドア以外の3扉分において、4接点のチップ抵抗はんだ部のクラックとはんだ面の変色が認められた。

○半導体リレー

内部のプリント基板で抵抗をはんだ付けしている箇所

はんだ接合部にクラックあり(黄色囲み部)
※又、はんだ面変色(橙囲み部)
