RI2014-1

鉄道重大インシデント調査報告書

福井鉄道株式会社福武線三十八社駅構内における鉄道重大インシデント
車両障害（「車両の走行装置、ブレーキ装置、電気装置、連結装置、運転保安
設備等に列車の運転の安全に支障を及ぼす故障、損傷、破壊等が生じた事態」
に係る鉄道重大インシデント）

平成26年 2 月 28 日

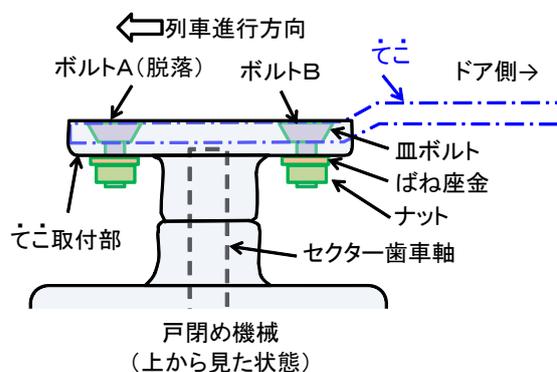
図2 てこの取付状況（イメージ）

てこのてこ取付部への取付けは図2に示すように2本の皿ボルト、ばね座金及びナットにより取り付けられていた。

同社によると、本重大インシデントが発生した時には、本件戸閉め機械のてこ取付部のボルトAが脱落しており、ボルトBが緩んでいた状態であった（以下、ボルトA及びボルトBを「本件ボルト」という。）とのことである。

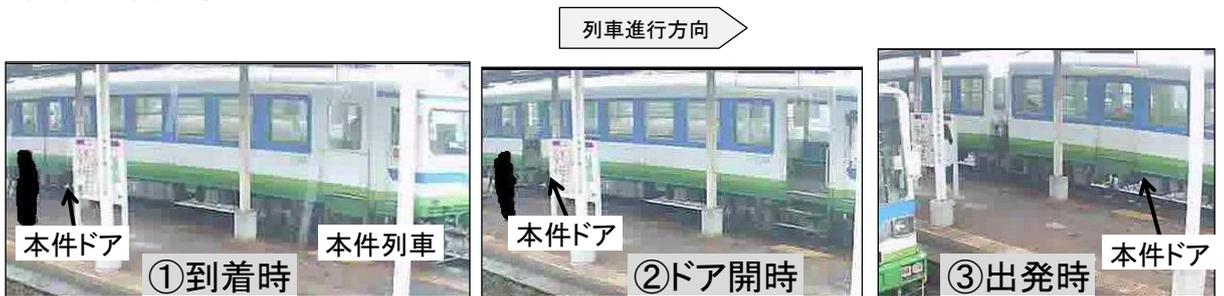
(1) 浅水駅

浅水駅にも、監視カメラが設置されており、本件列車の本件ドアが通常どおりに開閉している映像が記録されていた。

また、2.2.2に記述したように、浅水駅の監視カメラの映像から、本件ドアは同駅到着時及び出発時には、通常どおりに開閉が行われていたと考えられ、さらに、2.1.1(1)に記述したように、本件運転士が泰澄の里駅でドアが開いていたと口述していることから、本件ボルトは、浅水駅～泰澄の里駅間で脱落した可能性があると考えられる。

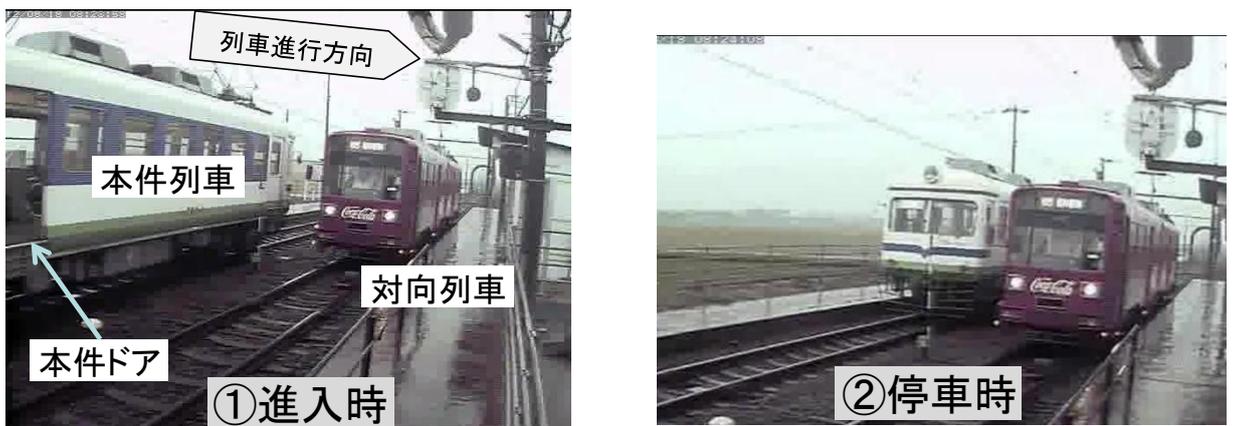
(2) 三十八社駅

三十八社駅には監視カメラが設置されており、同カメラには、本件列車の本件ドアが開いた状態で駅に進入してくる映像が記録されていた。また、同社によると、本重大インシデントの発生時刻は、対向列車運転士が本件ドアが開いていたことを

本重大インシデントは、2.1.1(2)に記述したように、三十八社駅構内に停車していた対向列車運転士が、駅に進入してきた本件列車の本件ドアが開いていたことを確認していること及び2.2.2に記述したように、三十八社駅の監視カメラにおいて本件ドアが開いた状態で駅に進入したことが確認できたことから、走行中に本件ドアが開いていたと推定される。

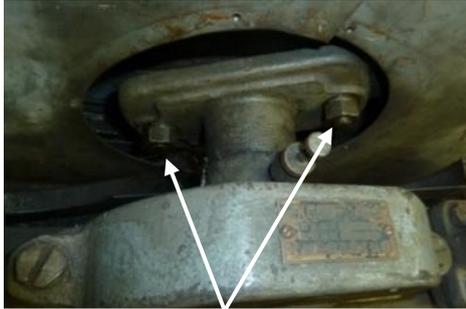
正常時の状態

皿ボルトでてことてこ取付部を固定

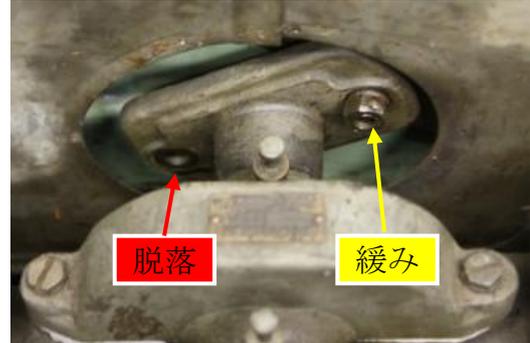
インシデント発生時を再現した状態

そのため、同社が本重大インシデント発生時のドアの状況を再現したところ、戸閉め機械は「ドア閉」の位置で、「ドアと戸閉め機械をつなぐアーム」(以下「てこ」という。)を戸閉め機械に取り付けている2本のボルトのうち1本が脱落し、もう1本が緩んだ状態であった(戸閉め機械については、2.3.5を参照)。また、てこは、緩んでいたボルトが軸になり、自由に回転する状態であった。

2.3.2に記述したように、本重大インシデントの発生時に、本件ドアの戸閉め機械は「ドア閉」の位置であったが、てこ取付部において、てこを固定していた2本のボルトのうち1本が脱落し、もう1本が緩んだ状態でドアに接続されているてこは、緩んだボルトを軸に自由に動く状態となっていた。

使用している取付ボルトが正規のものか不明であることと、重要部検査後半年足らずで取付ボルトが落下したことを踏まえ、月検査時にカバーを外しボルト緩みの有無を確認することとし、平成24年7月5日201号車の月検査時から点検を実施した。

(2) 結合部分へのマーキングの実施

上記検査時、緩みが一目で判るようにボルトとナットの結合部分に白線マーカを施した。

(3) 緩み防止剤の使用

重要部検査後半年足らずで取付ボルトが緩み落下したことを踏まえ、ボルト締付の確認後緩み防止剤を塗布した。

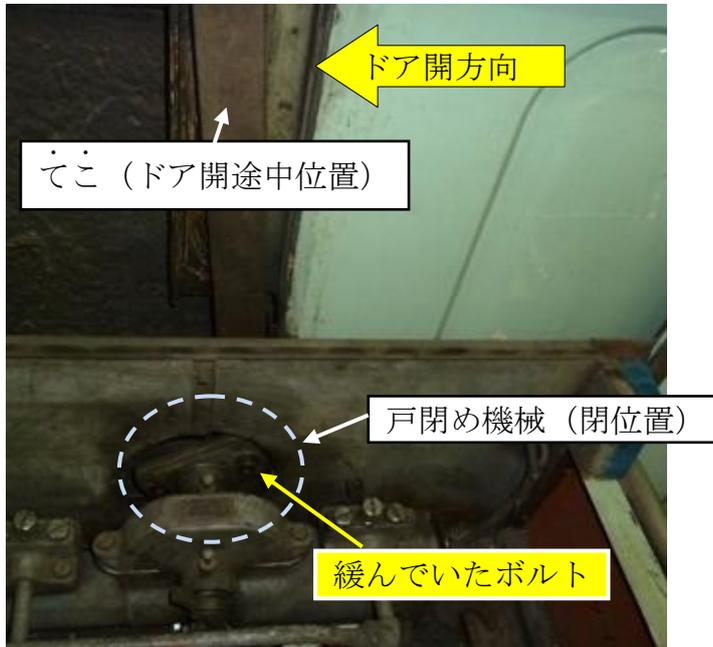
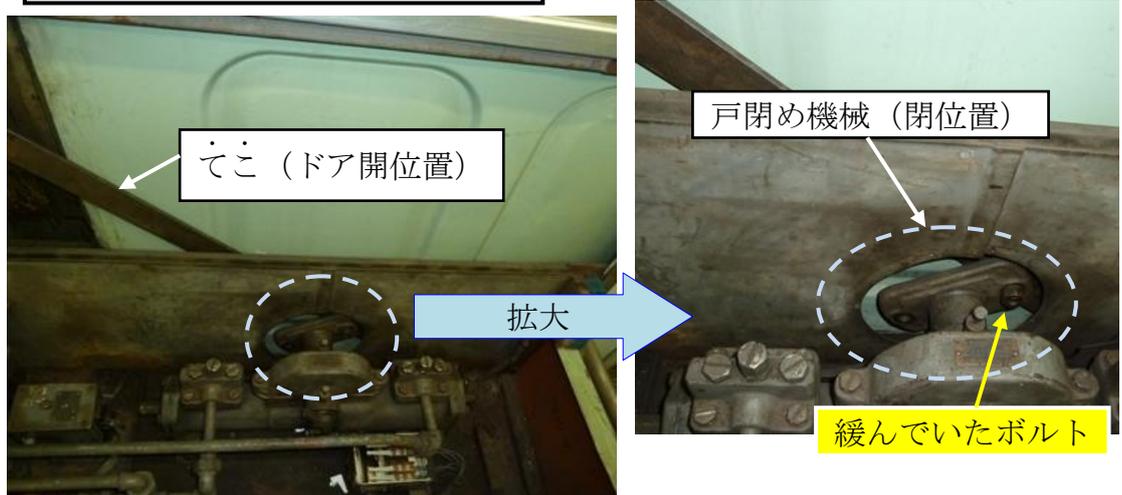
（3）インシデント時のドアの開閉と戸閉め機械の関係

てこが自由に動く状態だったことから、ドアも自由に動く状態だったと考えられ、本件列車が三十八社駅に進入する際に車両の減速等による慣性力により、2.3.4に記述したように、ドアは列車進行方向に移動して開いた状態になったと考えられる。

※戸閉め機械が動かなくても、てこは取付部の緩んでいたボルトを回転中心として動く状態であったため、ドアは自由に動く状態であった。

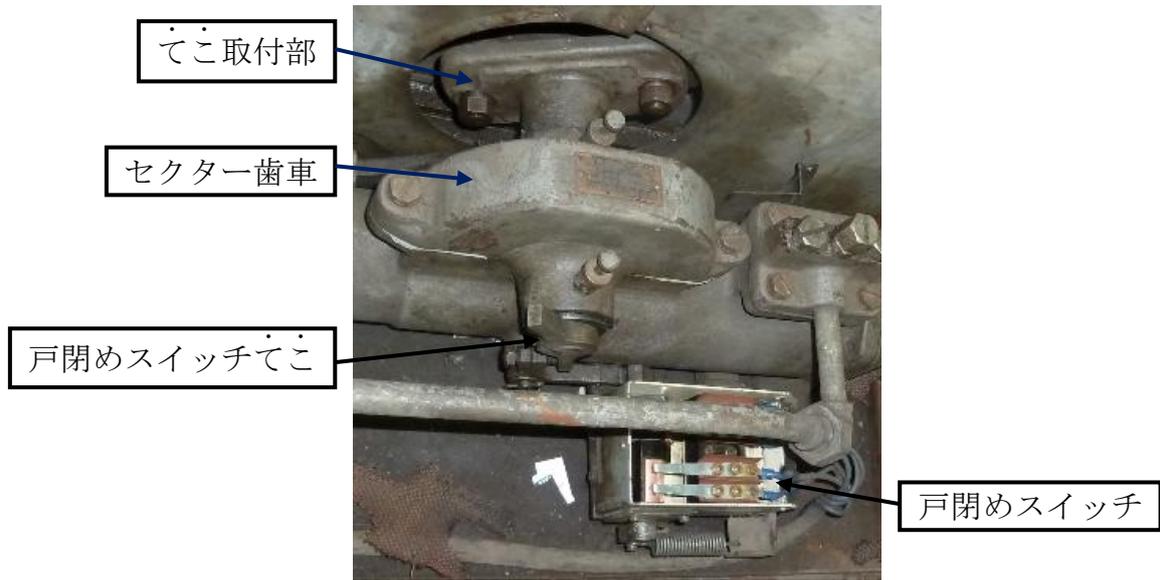
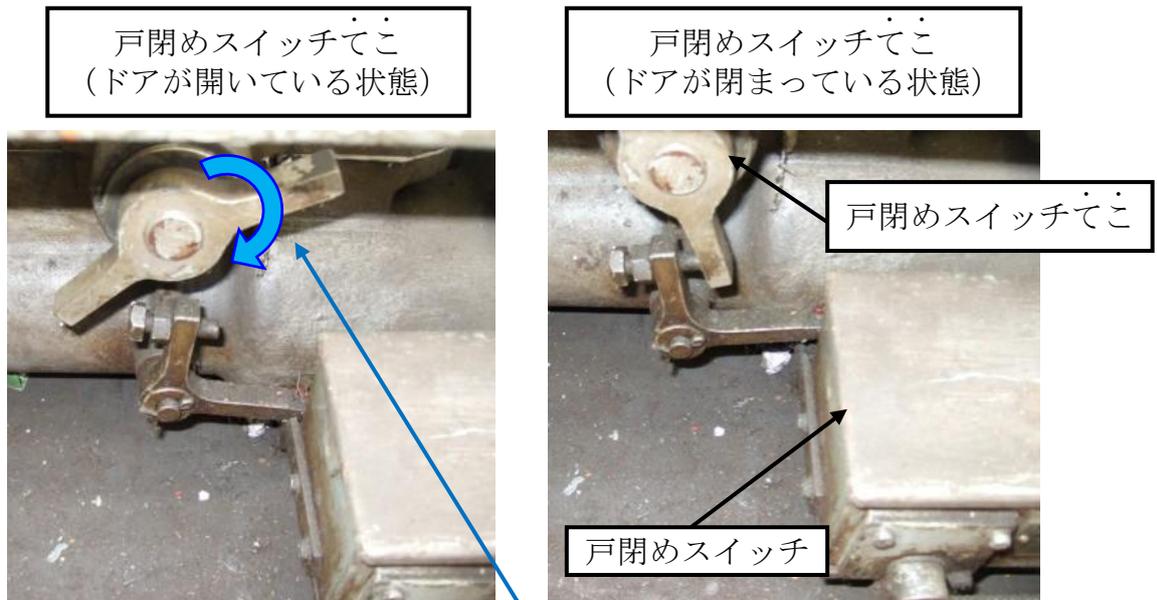
付図8 戸閉め機械と戸閉めスイッチ

2.1.1(1)に記述した本件運転士の口述によれば、本件ドアが開いていたにもかかわらず、戸閉め知らせ灯は点灯していたとのことであるが、これは、2.3.2に記述したようにてこを戸閉め機械に取り付けている1本のボルトを軸にして、てこが自由に回転する状態であったことから、2.3.5に記述したように、ドアが開いても、戸閉め知らせ灯を動作させるためのてこが固定されているセクター歯車軸はドアが開いても回転しなかったため、戸閉め知らせ灯が点灯したままになっていたものと推定される。

戸閉めスイッチてこ、てこ取付部及びセクター歯車軸の同軸上にあり、戸閉め機械の動きに連動する。そのため、戸閉めスイッチは、ドアの開閉を直接感知しているものではない。

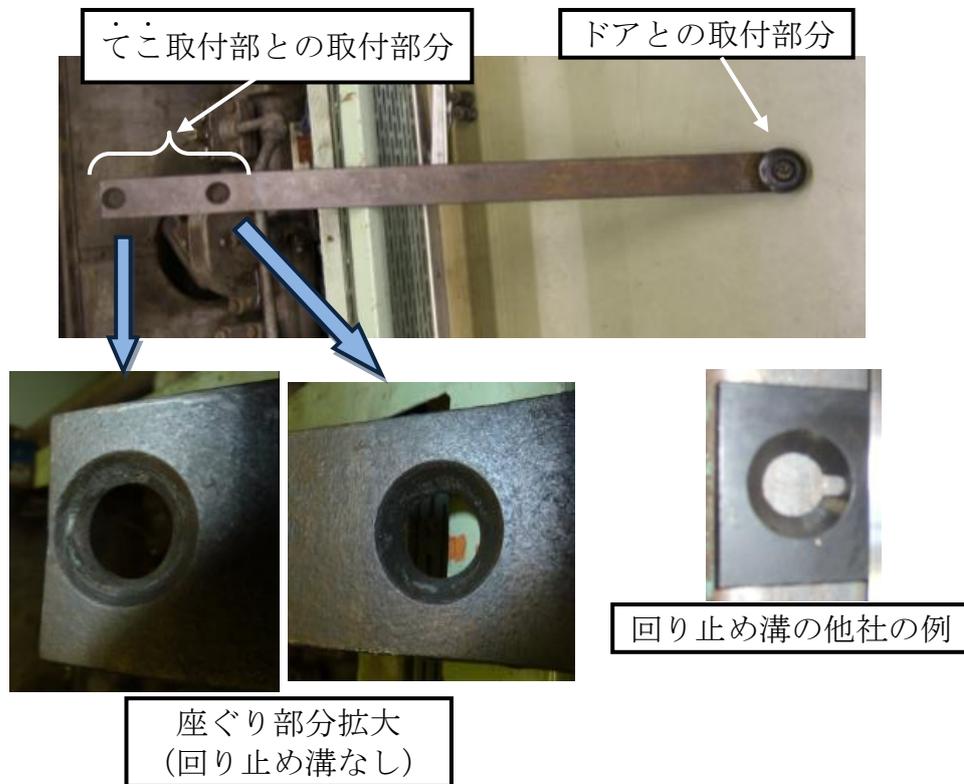
(1) 本件のてこ

本件ドアに取り付けられていたてこは、同社によると、平成11年2月4日に、てこの曲損が発生して交換が行われたもので、廃車した車両の部品から取付けの長さの合うものを選び使用したとのことであった。

交換した本件ドアのてこの2か所の座ぐり部分には、ボルトを締め付ける際にボ

ルトが空回りをしないようにする‘ボルトの回り止めを固定する溝’（以下「回り止め溝」という。）は付いていなかった。本件編成の他のドアのてこについては、回り止め溝が付いていた。なお、本件ドアのてこの2か所の座ぐり部には擦り傷が見られた。

200形の車両で、回り止め溝が付いていないてこを使用していたのは、本件ドアと、201編成のドア1か所であった。

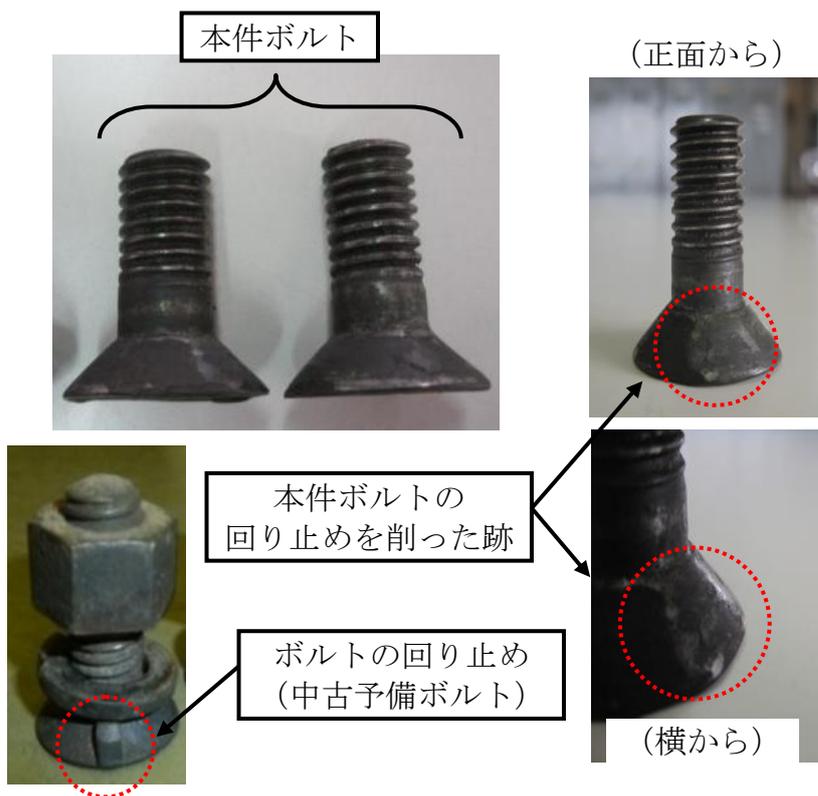
(2) 本件のボルト

- ① ボルトの種類は、1/2インチ皿ボルトであった。
- ② ボルト、ナット、ばね座金に損傷はなかった。
- ③ 本件ボルト2本のねじ部の直径を測定したところ、12.0～12.2mm及び12.1～12.3mmであった。なお、種類の違う新品の1/2インチボルトのねじ部の直径を測定したところ、12.4mmであった。

また、本件ボルト2本ともボルトとナットを組み合わせると、がたつきがあった。なお、同社では、通常、中古のボルトを使用する場合は、がたつきがないものを使用することとしている。

- ④ 同社によると、本件ボルトの使用開始時期は不明であるが、2.3.6に記述した平成11年2月4日にてこの交換を行ったときに、使用されていたものをそのまま継続して使用した。この時、ボルトに回り止めが付いていたが、交換したてこに回り止め溝がなかったので、回り止めを削って使用したとのことであった。
- ⑤ 同社によると、本件ドアの平成11年2月4日以降の検査は、平成13年及び平成19年に全般検査、平成15年に重要部検査で実施しているが、その際に、てこの取付ボルトが緩んでいた事象はなかったとのことである。

てこ取付部のてこを固定するボルトが脱落したことや緩んだことについては、下記の(1)～(4)から、ボルトに損傷及び回り止めの有無により締め付けトルクに大きな差がなく、重要部検査時の取付けから約半年の期間で本件ボルトのみが脱落したり、緩んでいることから、ボルトの締め付け不足、又は、がたつきのあったボルト及びナットを使用していたことによる可能性が考えられる。

- (2) 2.3.7(1)③に記述したように、本件ボルトとナットには、がたつきがあったことから、平成23年12月30日の重要部検査時に取り付けた時も、がたつきがあった可能性があると考えられる。

同社においては、修繕等でボルトを再利用する場合は、その状態を十分に確認して使用することが必要であると考えられる。

また、本件ボルトの取付作業においては、確実に作業が行われたことが確認できる方策を策定し実施することが必要と考えられる。
