鉄道重大インシデント調査報告書

II 東日本旅客鉄道株式会社磐越東線郡山駅～舞木駅間における鉄道重大インシデント

鉄道事業者名：東日本旅客鉄道株式会社

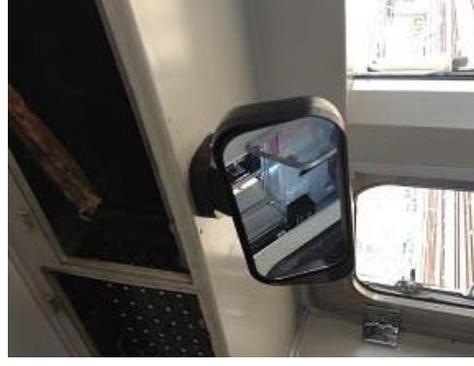
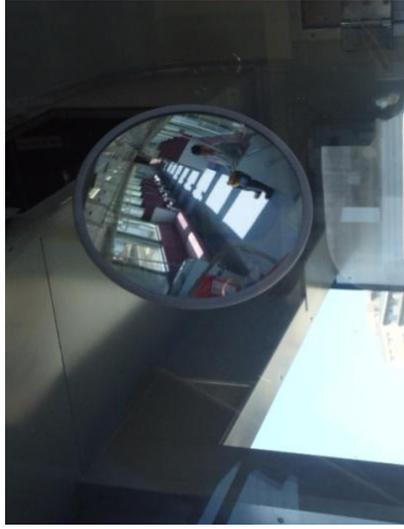
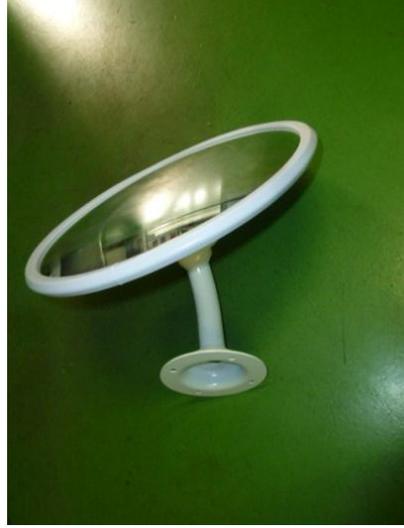
付図5 室内ミラーの改造

- 平成 5 年 新 製 (本件列車)
- 平成 8 年 室内ミラーの電動化
- 平成 2 4 年 6 月 4 日 : ドア故障事故発生
- 平成 2 4 年 7 月 3 1 日 ~ 8 月 1 0 日 : 電動ミラーから手動ミラーへ交換
- 車両形式 (車両数) : 磐越東線郡山総合車両センター郡山派出所属

- (1) 電動ミラーを設置していた全ての列車の交番検査において、電気配線の100線と車体間の電圧及び絶縁抵抗を測定する点検を実施し、問題がないことを確認した。
- (2) 本件列車の電動ミラーと同類のミラーを使用している車両から、ミラーを全て撤去して、従来から使用していた手動でミラーの向きを変える非電動式の手動ミラーに交換した。
- (3) 従来、車掌スイッチ回路とつながっている正極側電源である1a線に速度検出リレーの接点を設けていたが、さらに電磁弁作動回路の100a7線にも速度検出リレーの接点を設けることとした。
- (4) 配線作業員に対して、改造工事における配線処理の適切な対応等を再徹底した。
- (5) 定期検査において、電気配線の車体と100線間の電圧等を測定し、測定結果を記録することとした。(平成24年6月以降実施)

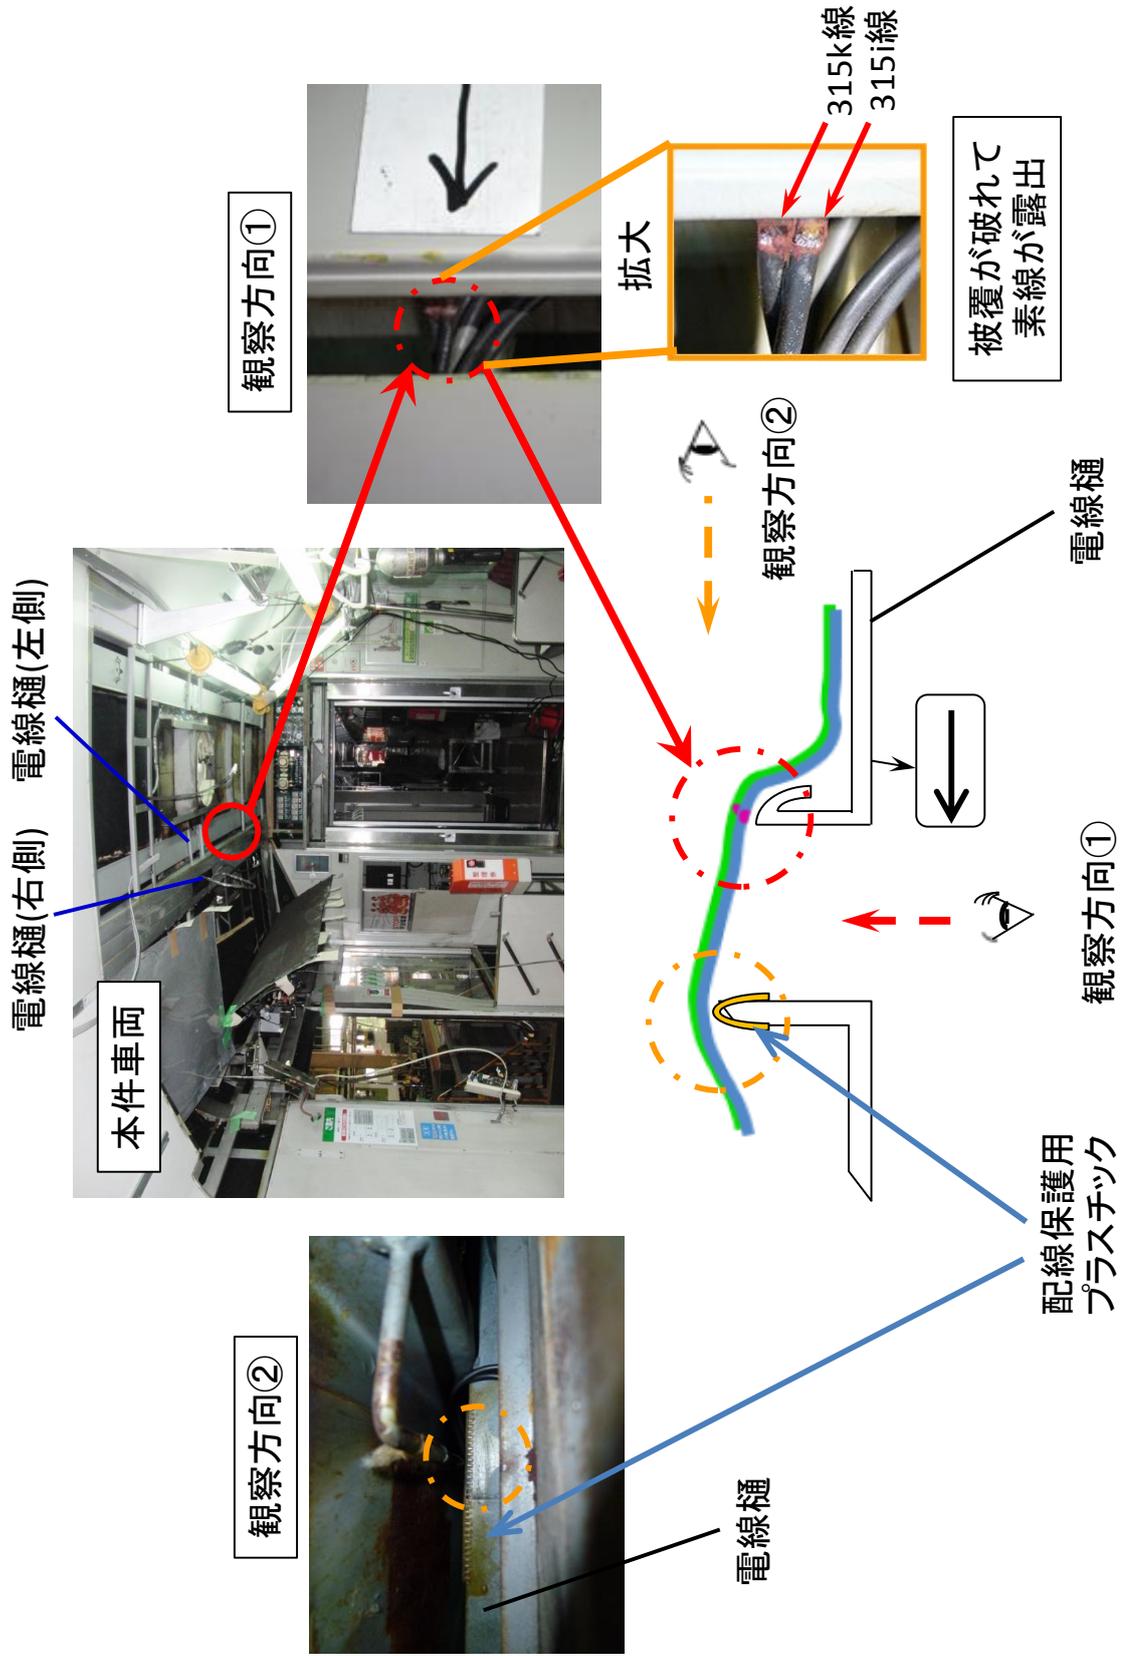
付図8 戸閉め制御回路の電気配線の損傷状況

本件車両において、2.7.2.3(1)で調査した場所以外の戸閉め制御回路の電気配線の状態を調査するために、客室内の天井板や側面の内壁材を取り外して調査を行った。車外ドアスイッチ回路から半自動戸開リレーにつながる電気配線を調査したところ、天井の列車進行方向右側と左側に二つある鉄製の電線樋上を横切る形で渡っている二本の電気配線に損傷(付図8参照)が見られた。電線樋と電気配線が接触している部分を詳しく調査したところ、電

電線樋に接触していたと思われる電気配線の被覆部分が破れて配線内部の素線（導線）が露出していた。

この損傷した電気配線の中の本は315 i 線で、もう一本は315 k 線であった。

また、天井の列車進行方向右側の電線樋には電気配線を保護するためのプラスチックのカバーが被されており、この電線樋と接触している315 i 線と315 k 線の部分に損傷は見られなかった。一方、左側の電線樋にはカバーが被されておらず、この電線樋と接触している315 i 線と315 k 線の部分に損傷が見られた。

2.7.2.3(2)に記述したように、315 i 線と315 k 線の電気配線の外観調査では、この二本の電気配線にそれぞれ被覆が破れて内部の素線が露出した部分を確認された。これらの電気配線は二つの電線樋の上を横切る形で渡っており、電気配線が損傷した原因は、電線樋と接触していた電気配線の被覆部分が本件列車の振動により擦れることで、徐々に被覆表面の摩耗が進行し、被覆が破れて内部の素線が露出したものと考えられる。これらの電気配線の素線の露出部分が、車体の電線樋に接地した可能性があると考えられる。

315 i 線と315 k 線には、配線の被覆が破れて素線が露出した部分を確認されており、電気配線が列車の振動を受けて電線樋と擦れ、素線が露出し、車体（電線樋）に接地した可能性があると考えられる。

同社及び車両メーカーの戸閉め制御回路に関する電気配線を扱う改造工事等においては、車体等との接触等を避けるため、可能な限り尖塔形状部位上を通る配線を行わないなど配線の経路を適切にして、必要な余長の確保に努め、配線被覆に損傷を受けることがないよう養生処理を徹底する必要がある。

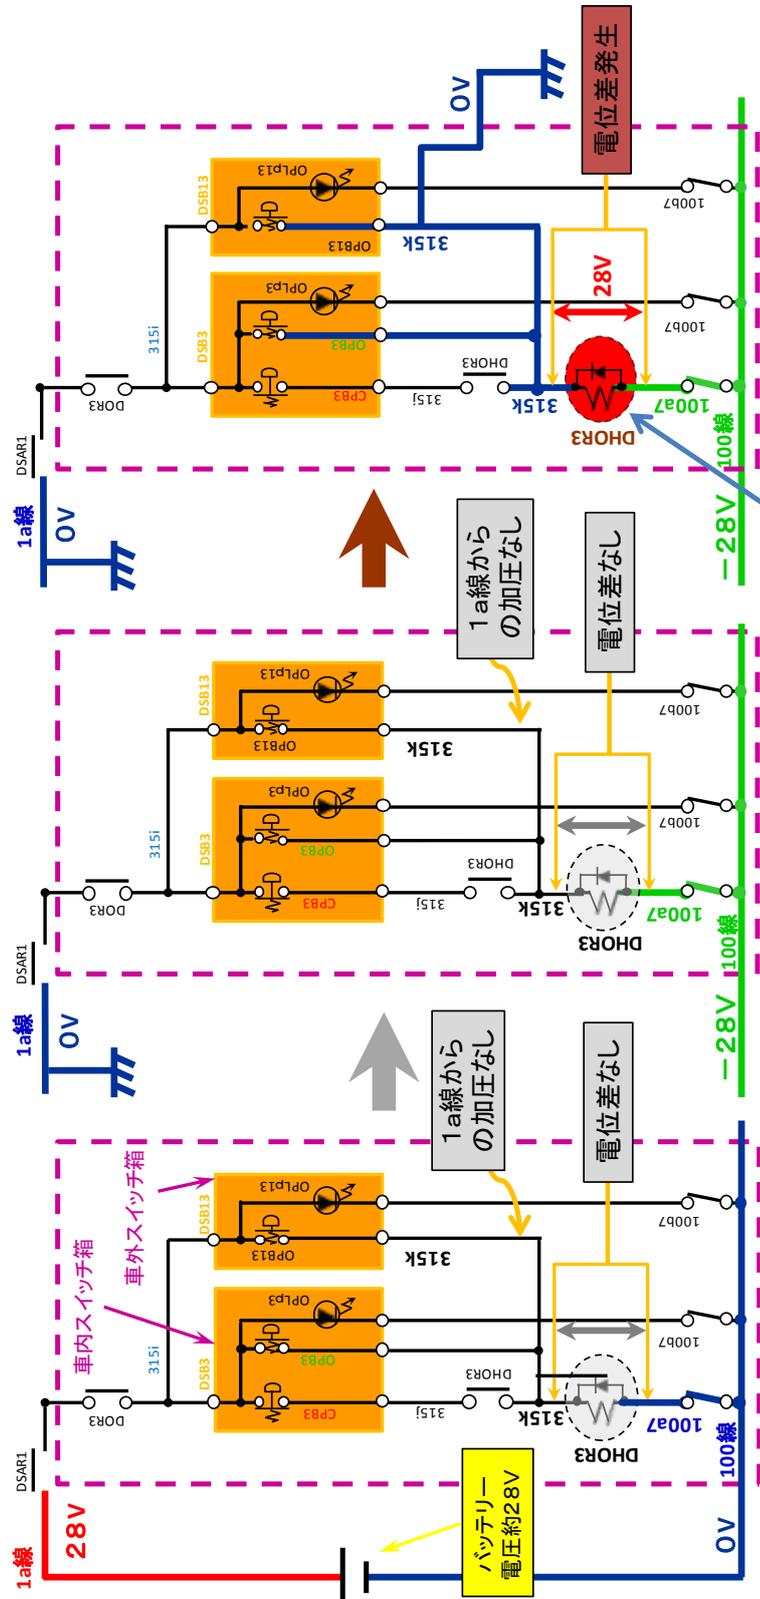
付図10 ドアスイッチ回路におけるドアが開く現象が発生する仕組み

電磁弁が作動する(ドアが開く)のは、315k線と100線の間に電位差が生じるとき

②先頭車両
 電動ミラーのLG1線が車体に接地
 ・1a線の電位:約0V
 ・100線の電位:約-28V } 電位差28V

①本件車両
 (車両走行中:異常なし)
 ・1a線と100線間の電位差は約28V

315k線と100線間の電位差が約28Vとなり、電磁弁が作動してドアが開いた

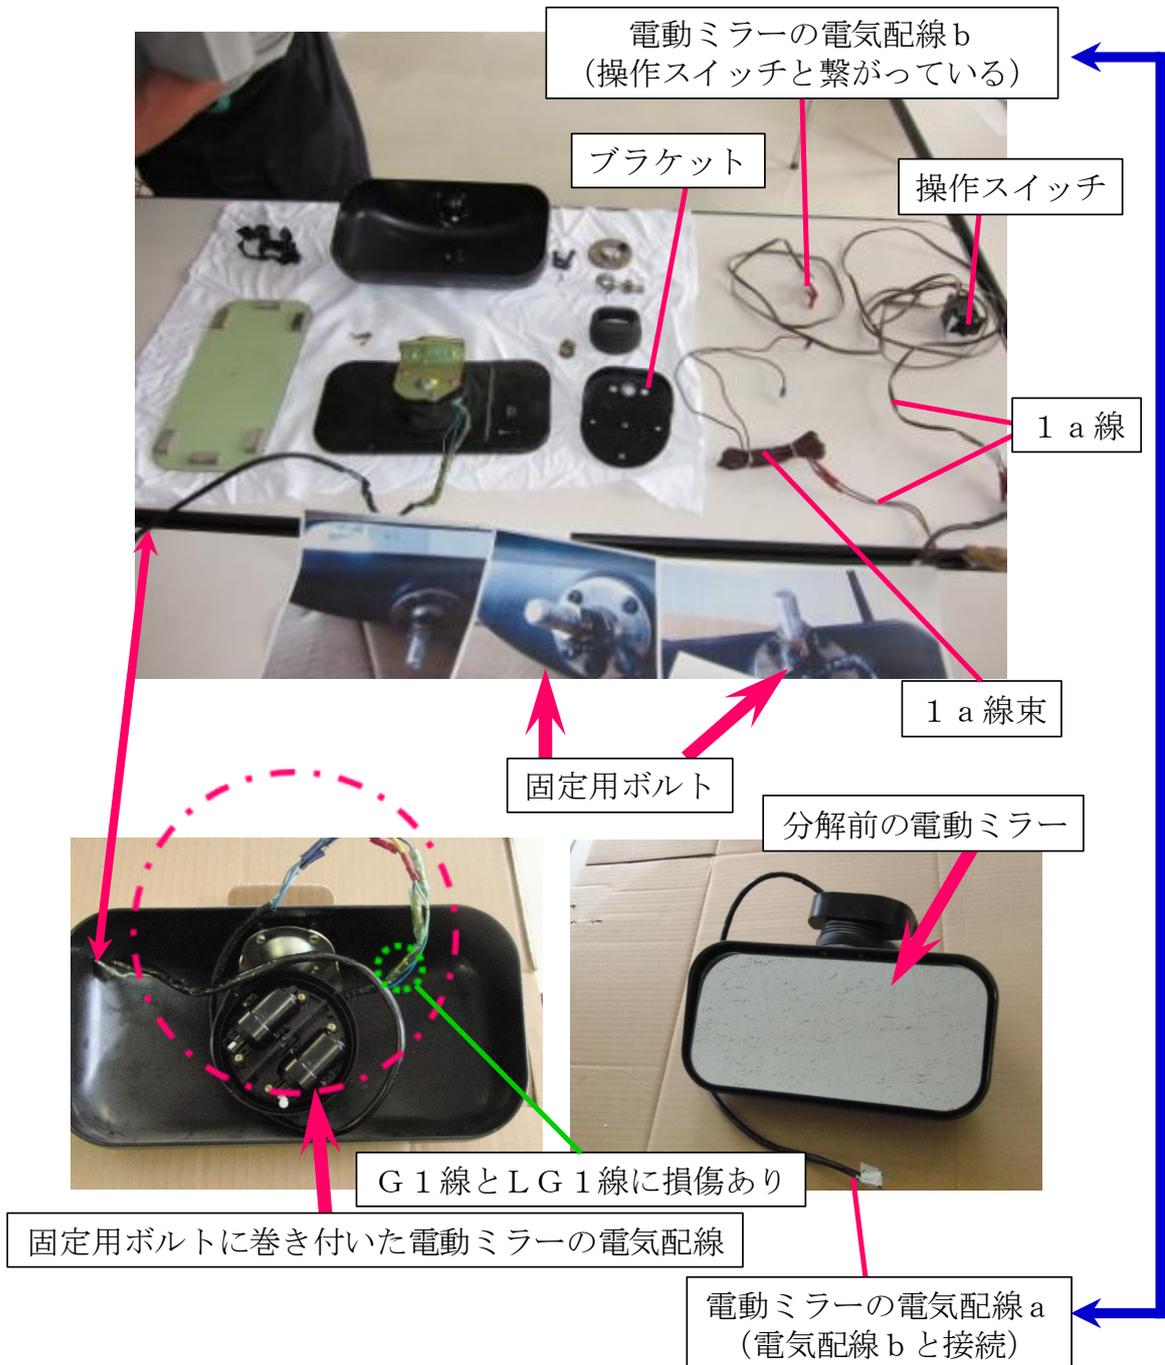
付図 1 1 電動ミラーを分解した状況

先頭車両から電動ミラーと操作スイッチを取り外したところ、付図11に示すように、電気配線が電動ミラーの固定用ボルトに巻き付けられていた。また、付図12に示すように、電動ミラーの配線の被覆表面に損傷のある二本の配線が見付かった。その中の一本(G1線)は、被覆表面に刃物で切られたような鋭い切り込み傷があり内部の素線が露出していた。もう一本(LG1線)は、車両と電動ミラーを結合するための取り付け金具(ブラケット)に挟まれて潰された状態になっており、被覆が破れて素線が露出していた。赤色の配線は1a線で、二本の1a線がギボシ端子^{*10}で接続されており、1a線は外部から力が加えられてギボシ端子から電気配線が少し引き抜かれた状態で、配線内部の素線が露出していた。この1a線は結束バンドに縛られた状態で運転席横のリレー盤に取り付けられていたが、配線被覆に損傷の痕跡は見付からなかった。ギボシ端子はリレー盤のフレームと接地しない離れた場所に取り付けられていた。

今回、電動ミラーの固定用ボルトの軸に工事の際に余分となった長い配線を巻き付けて残すような処理を行っており、このようなことを行った場合、配線被覆の損傷を招く可能性があることから、このような処理方法を取らないことが重要である。

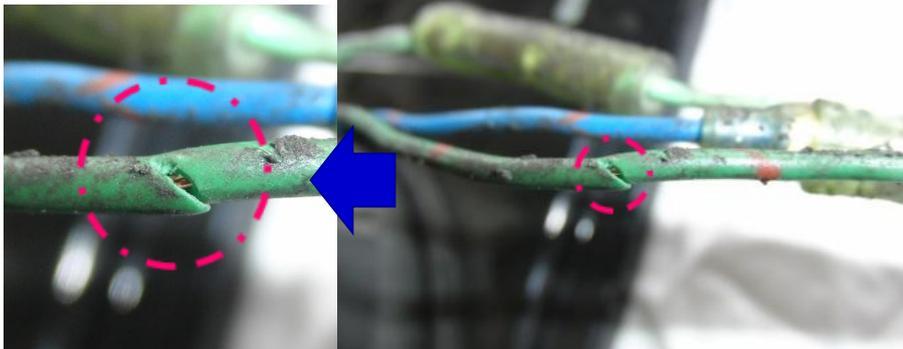
また、2.7.4.1(3)に記述したように、先頭車両の電動ミラー及び操作スイッチの調査では、G 1 線に刃物で切られたような傷、L G 1 線に電動ミラーのブラケットで潰された素線の露出、そして1 a 線のギボシ端子に素線の露出が確認された。G 1 線の素線露出部を車体側へ押し付けたが、電氣的に車体と接地することはなかった。L G 1 線は、電動ミラーの固定用ボルトに巻き付いた状態になっており、車体と接地していた可能性があると考えられる。1 a 線は、配線を何度も折り返して束にした状態で車体側のリレー盤のフレームに結束バンドにより取り付けられていたが、配線の外観には損傷がなかったことから、車体に直接は接地していないものと推定される。また、ギボシ端子はリレー盤のフレームと離れた場所に取り付けられていたことか

G 1 線 : 鋭い切り口の傷

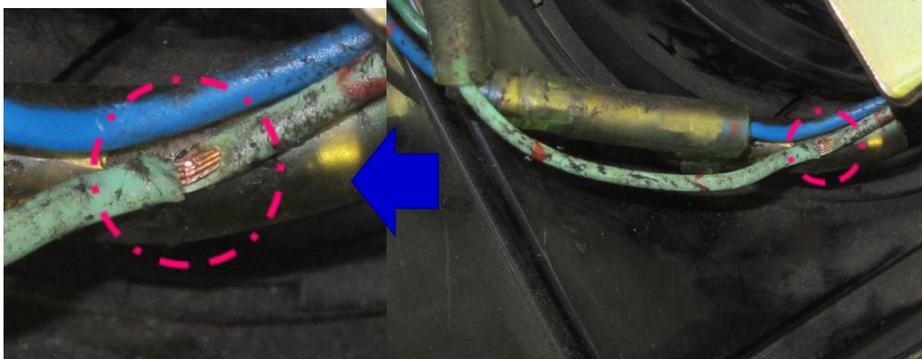
2.7.4.1(3)に記載したように、電動ミラー側の電気配線のG1線とLG1線に損傷が認められた。損傷したLG1線については、損傷部分が電動ミラーのブラケットと車体の間に挟まれた状態で取り付けられていたことから、LG1線は車体と接地していた可能性があると考えられる。LG1線は、電動ミラーを取り付けてから事故が起こるまでの間、取り外されていないことから、電動ミラーを設置する際の施工不良により損傷したものと考えられる。さらに、操作スイッチとつながっている1a線の外観を調査したが配線被覆の損傷は認められず、1a線が車体と接地した可能性は低いものと考えられる。

LG1線の損傷は、電動ミラーを車両に取り付けてから事故が起こるまでの期間において一度も取り外されていないことから、電動ミラーを設置する際の施工不良によるものと考えられる。(3.4.2)

L G 1 線 : 電動ミラーのブラケットで潰れて素線が露出

また、新規に電気部品等を車両に設置する場合には、電気配線が設置物との間に挟まることが原因で配線の被覆が損傷して車体に短絡することがないように、電気配線の取扱いには十分に注意を払い、設置作業を行うように徹底する必要がある。

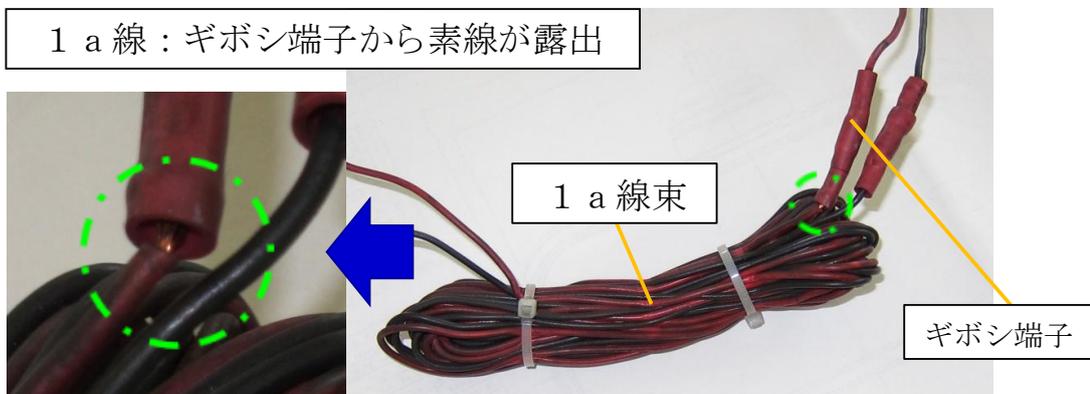
電動ミラーの正極側電源線である1 a 線は、ギボシ端子との接続部で素線の露出が認められており、操作スイッチより電動ミラー側の配線であるG1 線には刃物で切られたような傷、さらに、LG1 線には配線の被覆が破れて素線の露出した部分が認められる。1 a 線は車体と接地しない場所に取り付けられていたことから車体と接地しておらず、LG1 線の素線が露出した部分が車体と接地していた可能性があると考えられる。(3.2.4) ^{*11}

1 a 線 : ギボシ端子から素線が露出

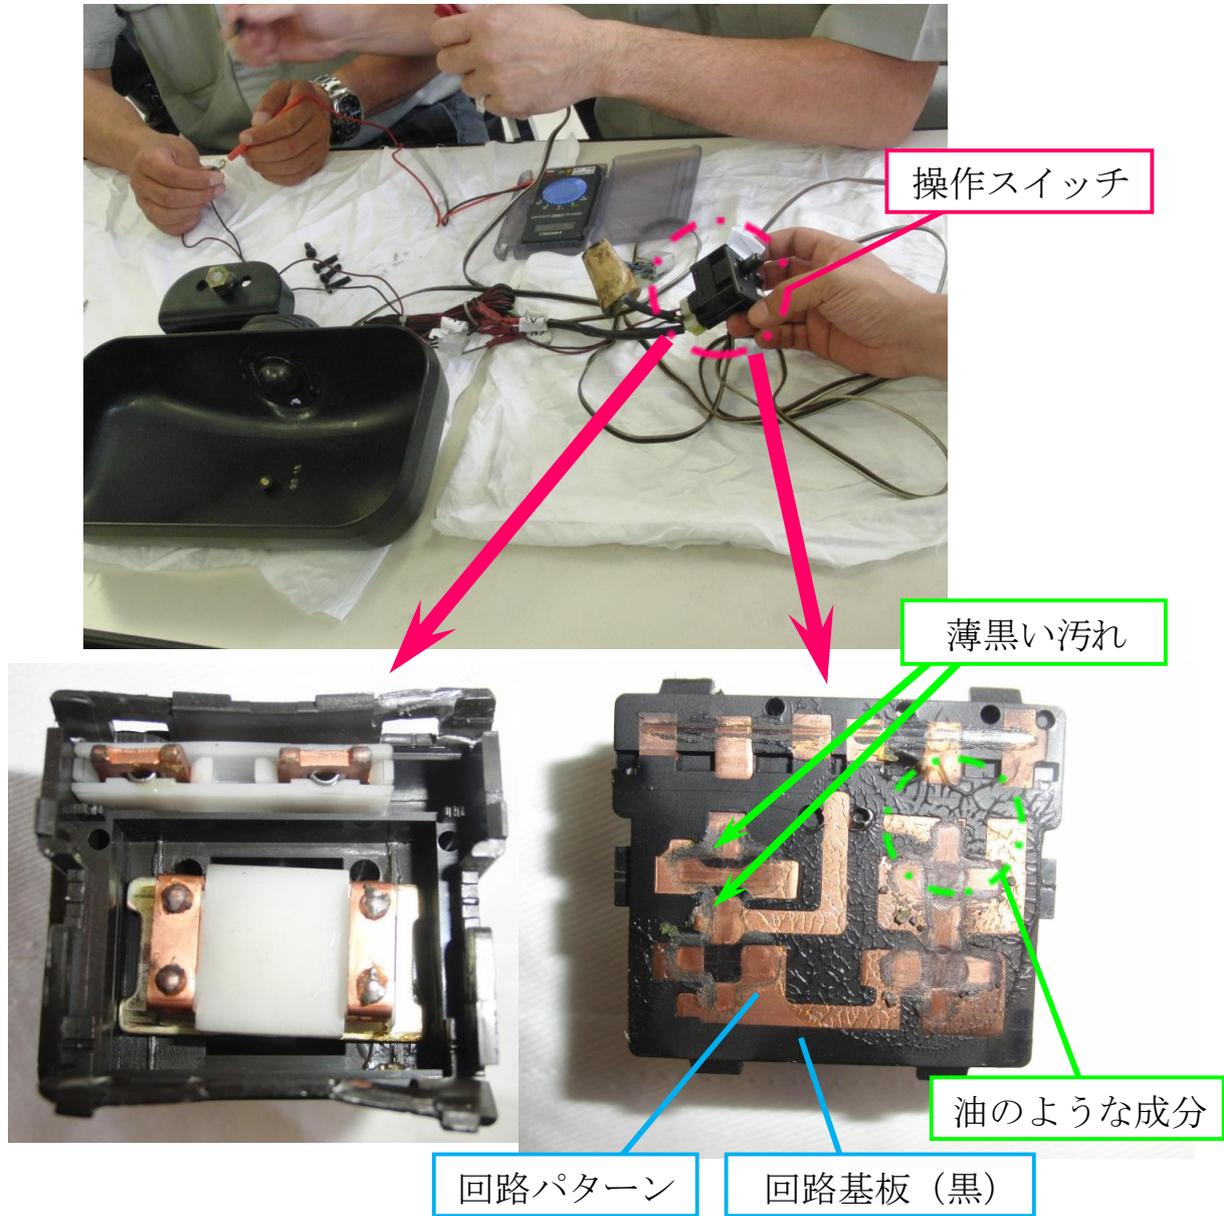
付図 1 3 操作スイッチの分解状況

運転台に設置されている電動ミラーの操作スイッチを運転台から取り外してから操作スイッチの分解を行い、その内部から取り出した回路基板を観察したところ、基板上に油脂のような薄黒い汚れが付着しており、その一部が固まった状態であった。この油脂のような物質には、金属と思われるきらきら光る成分が混入していた。そのため、回路基板上に付着した物質の成分を調べるために、蛍光X線分析装置による元素分析及び走査型電子顕微鏡（SEM）による表面解析を行った。分析を行った結果、付着した物質は油脂以外の成分として銅とアルミニウムで構成されている物質が含まれていることが確認された。しかし、観察を行った箇所には摩耗粉や回路パターン（付図13参照）の破片と思われるような明確な痕跡を発見することができなかった。

2.7.4.2に記載したように、電動ミラーを動かすための操作スイッチを分解して、内部の電気回路の基板を調査したところ、表面には薄黒い油のような汚れがあり、きらきら光るものが付着していたため、蛍光X線と走査型電子顕微鏡により分析を行ったが、摩耗粉や破片等は発見されなかった。しかしながら、回路基板上に汚れが付着していたことが原因で回路基板に短絡が発生した結果、電氣的につながっていなかった1a線とLG1線の間で電気が流れる回路が形成されて、電気配線が加圧された可能性があると考えられる。

操作スイッチ回路の基板の表面の分析を行ったところ、摩耗粉や破片等は認められなかったが、回路基板上の汚れが原因で操作スイッチ回路に短絡する経路が形成されることにより、1a線とLG1線が電気的につながり、電気配線が加圧された可能性があると考えられる。(3.4.3)
