鉄道重大インシデント調査報告書

- I 東日本旅客鉄道株式会社 東北線（山手線） 神田駅～秋葉原駅間
施設障害（「鉄道線路、運転保安設備等に列車の運転の安全に支障を及ぼす故障、損傷、破壊等が生じた事態」に係る鉄道重大インシデント）

平成28年7月28日

発生日時：平成27年4月12日 6時10分ごろ

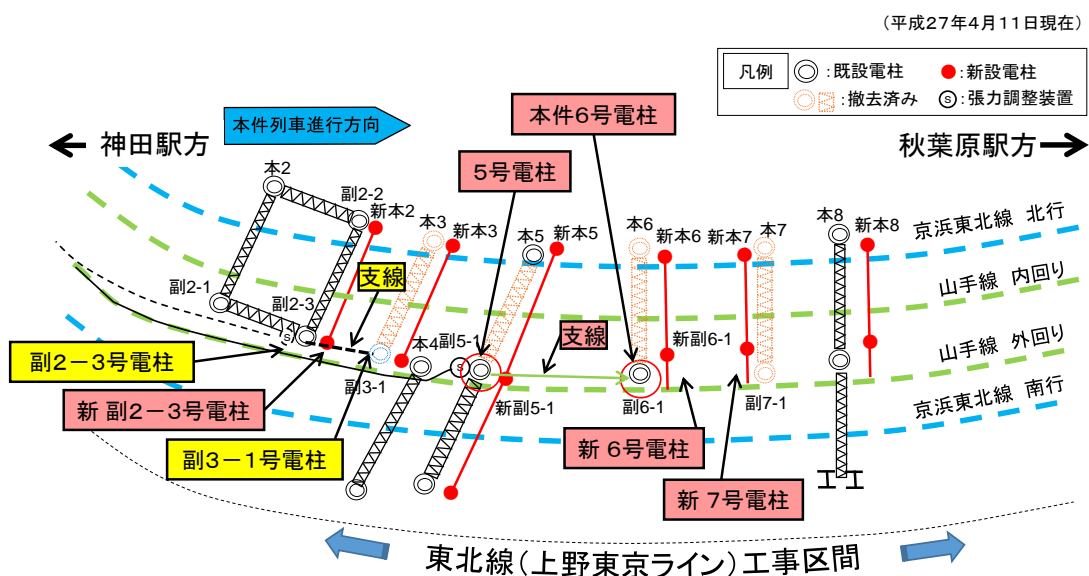
図2 現場付近の電柱配置図

上記(2)の施工過程において、新しい副2-3号柱を建植するときは、既設の副2-3号柱は支線により副3-1号柱に支えられていることから、既設の副2-3号電柱に設置されていた電車線路の引留部及び張力調整装置を5号電柱へ移設し、5号電柱からの支線を本件6号電柱の下部に取り付けて支える計画となった。現場付近の電柱配置図を図2に示す。

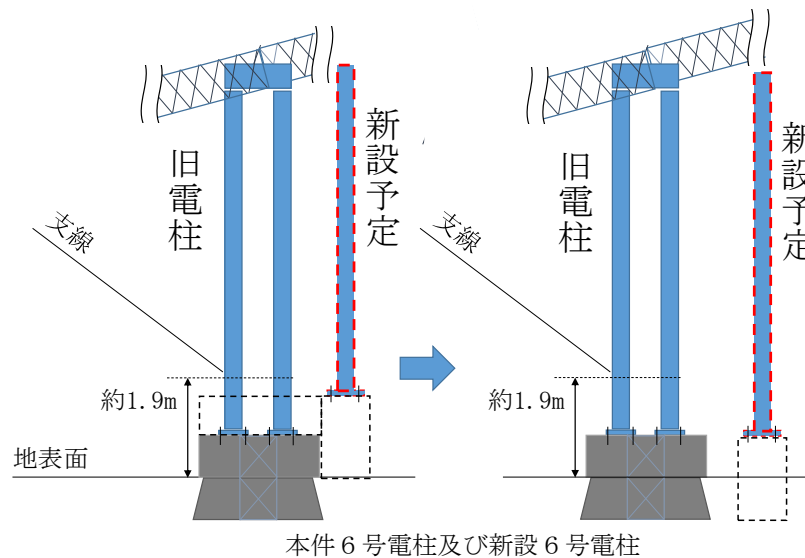
図8 本件6号電柱の計画変更

平成23年9月ごろ、新設する6号電柱の基礎の施工前に東電所と東工所の現地立会いにより調査を行ったところ、既存の基礎を活用した一体構造のものは、上記(6)①に記述したように、地表面から約1.3mの高さまでコンクリートで造る設計であったが、型枠が建築限界に支障するおそれが判明したため、新設する電柱は独立した基礎に計画が変更となった。本件6号電柱の計画変更を図8に示す。

新設する電柱は独立の基礎となるが、本件6号電柱に取り付けられている支線は、どちらの場合でも上記(6)のように高さが1.9mの位置であっても安全であると判断されているため、当初設計の「仮設備設計施工マニュアル」を基本とする高さ0.7mの位置に検討し直すなどの意見が出なかった。

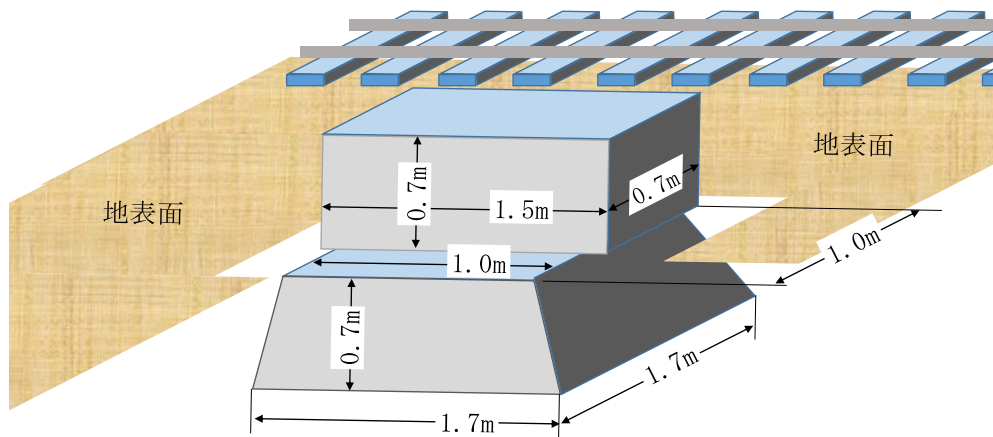
図9 本件6号電柱の基礎寸法

④ 本件6号電柱の基礎

種 類：重力形ブロック基礎*⁵（同社の管理台帳では、^{だきあわせ}抱合基礎*⁶。ただし、地表面から下の基礎は不明で、同社によれば不明基礎としての扱い。）

基礎の寸法：地表面下：上面幅及び奥行約1.0m、下面幅及び奥行約1.7m、高さ約0.7m

地表面上：幅約1.5m×奥行約0.7m、高さ約0.7m

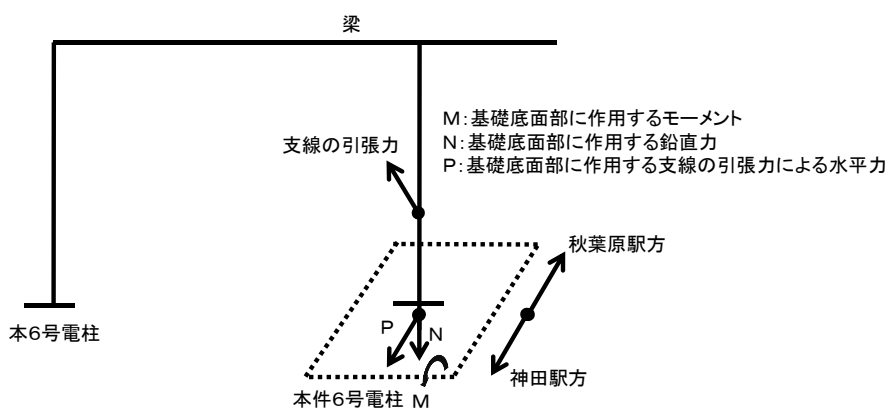
図10 本件6号電柱に作用するモーメント等の概念

- (1) 本件6号電柱に支線が取り付けられたこと、
- (2) この状態で、本重大インシデント発生前の工事過程で架線及び梁が撤去されたこと

を考慮して、それぞれの状態において、基礎に作用する転倒モーメント（基礎底面部のモーメント）と鉛直力の関係から偏心量を求め、基礎に対する安全率を確認するという、重力形ブロック基礎に対する本来の方法により安全率を求めたものである。本件6号電柱に作用するモーメント等の概念を図10に、また、偏心量の考え方を2.9.3.2図11に示す。

この結果、同転倒モーメントを鉛直力で除して求められる偏心量は、基礎中心から基礎端部までの許容偏心量（0.85m）を超え、安全率は0.97となった。

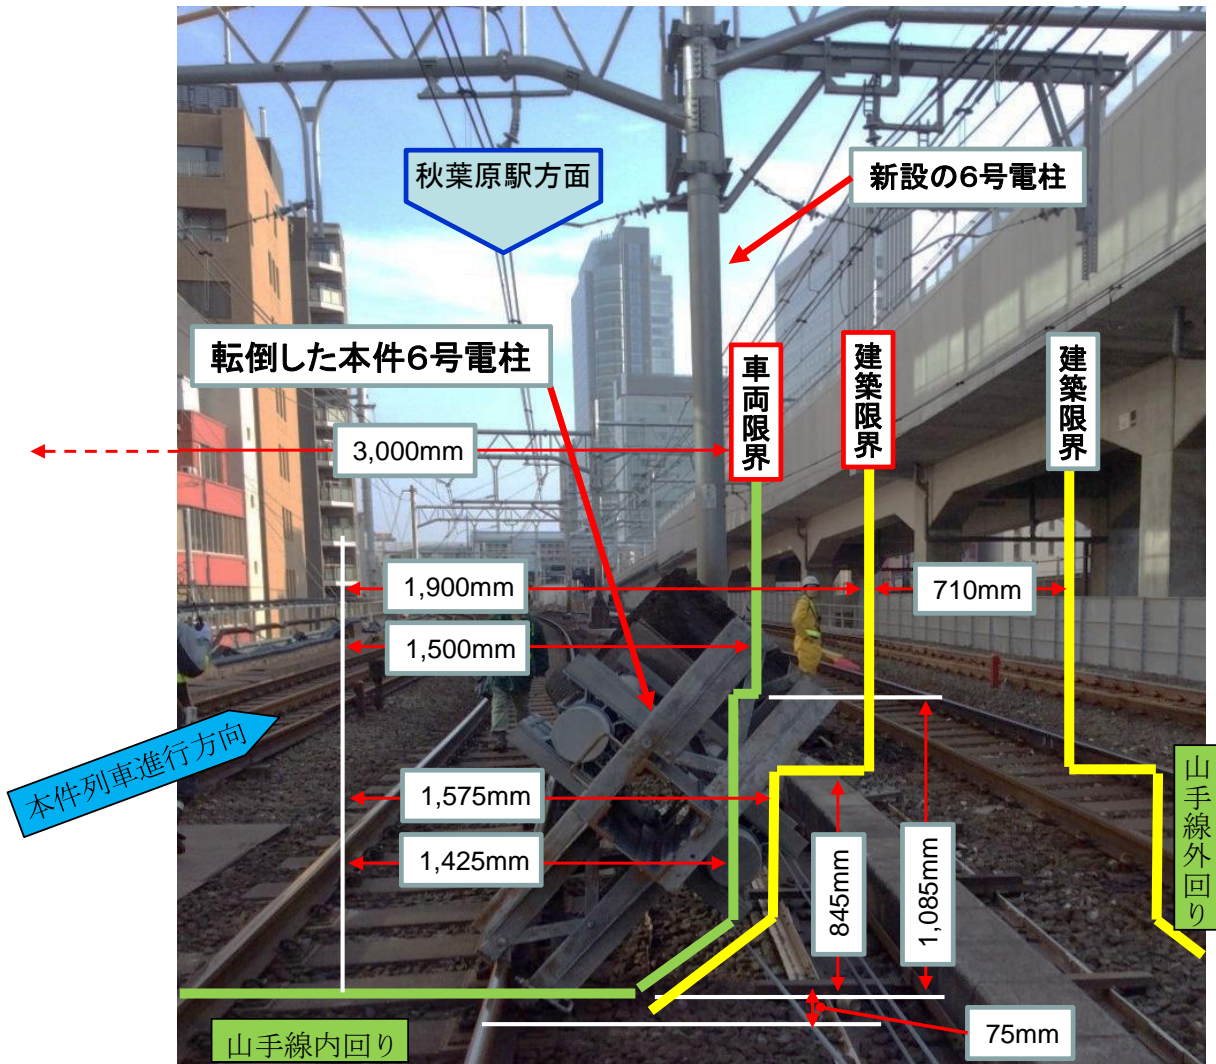
付図7 本件6号電柱と建築限界、車両限界との関係図

また、完全に倒れている本件6号電柱の一部が、隣接する山手線の線路（レール）に接触はしていなかったが、列車が通るとぶつかると思った。

支障範囲：1 k 7 1 5 m～1 k 7 2 2 m（山手線内回り線路）

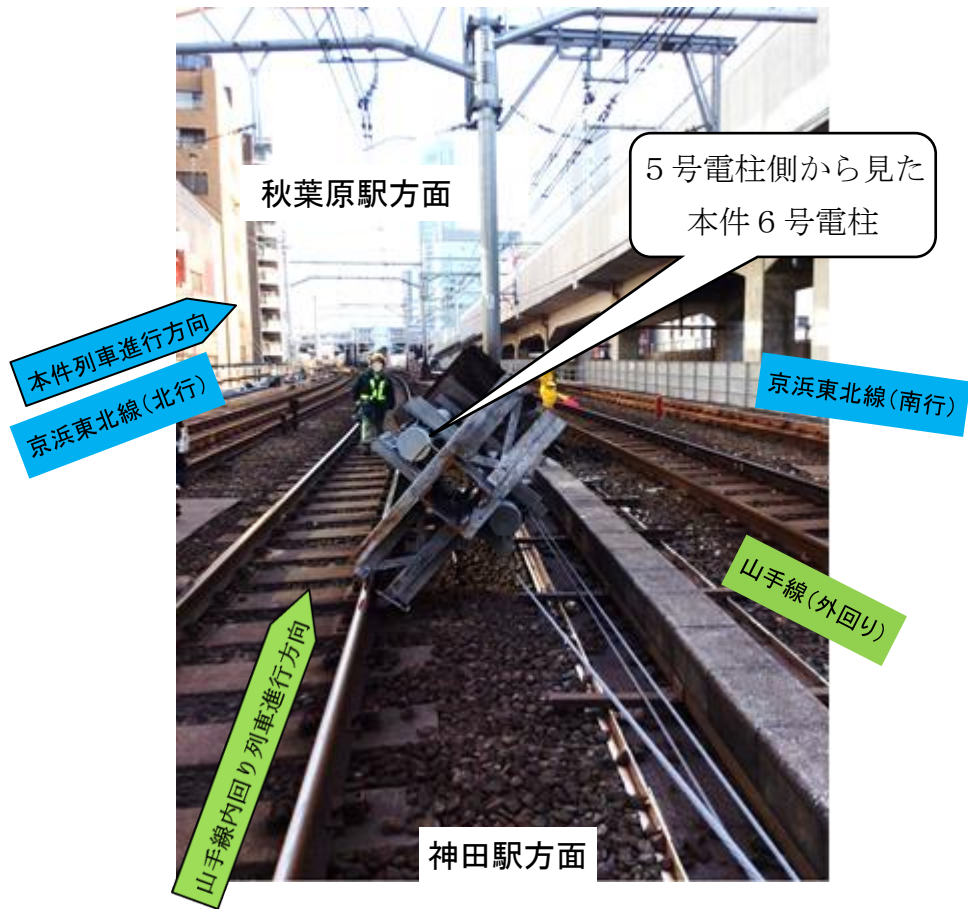
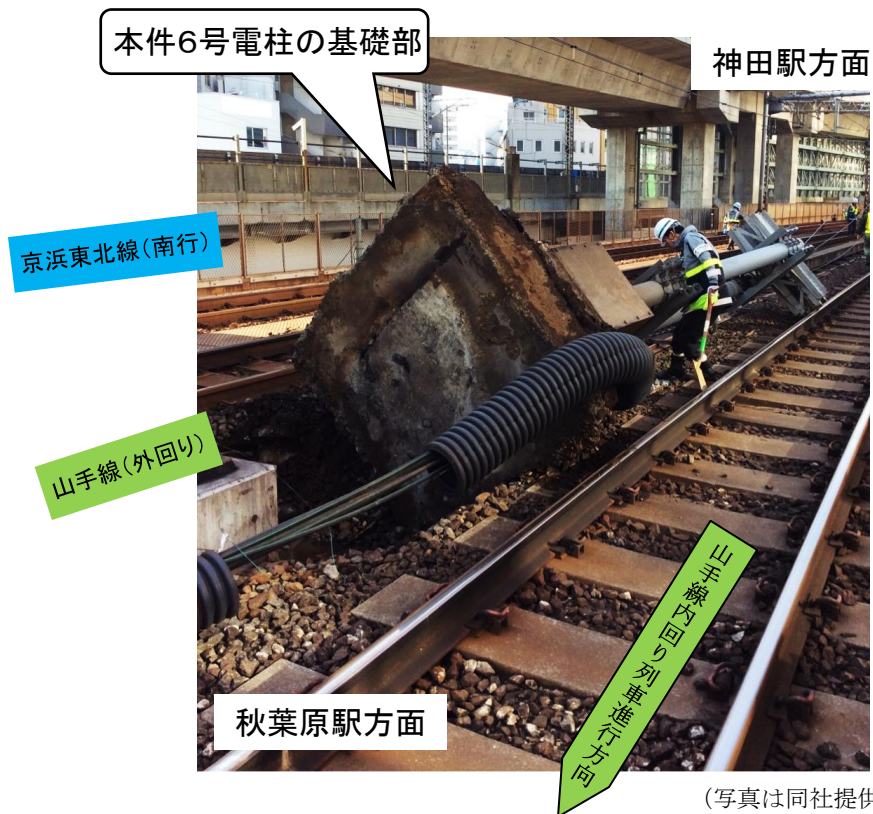
写真1 本件6号電柱の転倒の状況

本件列車が停止する直前、本件運転士から車内電話があり、「今、電柱が倒れるように見えたので、確認してほしい」と依頼された。右側の窓から外を確認したところ、5号電柱が線路と平行に傾き、根元のコンクリート部分が浮き上がり、基礎のコンクリートがむき出しになっているのが見えていた。さらに、本件列車の先頭方向を見ると、2号車（後部から2両目）付近で本件6号電柱が完全に横倒しになっているのが見えたため、そのことを、本件運転士に報告した。

(1) 電柱の転倒 1 本（本件 6 号電柱）

本件 6 号電柱は、山手線外回りの電車線路（支線を含む）に神田駅方に引っ張られ、基礎に結合された状態で基礎とともに、山手線内回りと外回りの間に転倒していた。

(3) 信号用コンクリートトラフの損傷 延長約5m

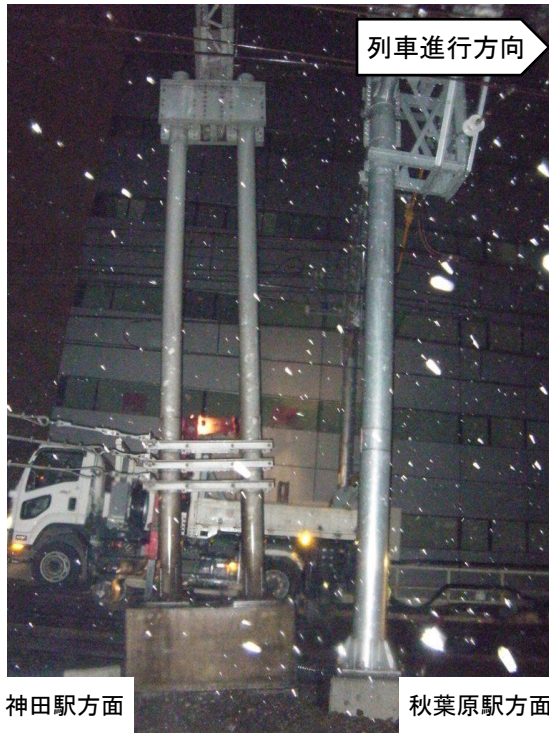
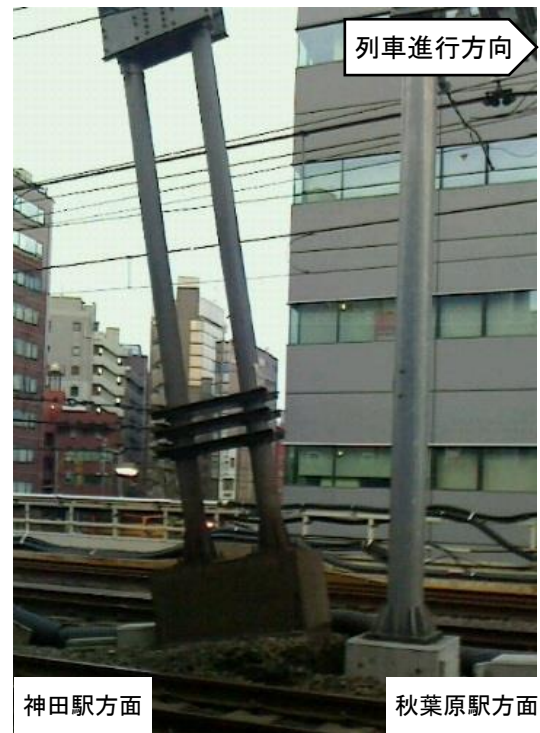
写真2 本件6号電柱の傾斜の状況

その後、「傾いている電柱は、神田と秋葉原の間の本件6号電柱である。基礎が浮き上がり、線路と平行に傾いている。仮処置する方法を判断するために時間が欲しい」と連絡があり、さらに、「傾いている電柱は、東京電気システム開発工事事務所（以下「東電所」という。）の施工である。傾いている事実は東電所も知っており、今後の対応を東電所と確認したい」とのことであった。

本件6号電柱が傾き、基礎が浮き上がっていることを確認し、神田方面を見ると5号電柱も傾いていた。この状況を電力指令に連絡し、社用携帯電話で写真を撮った。

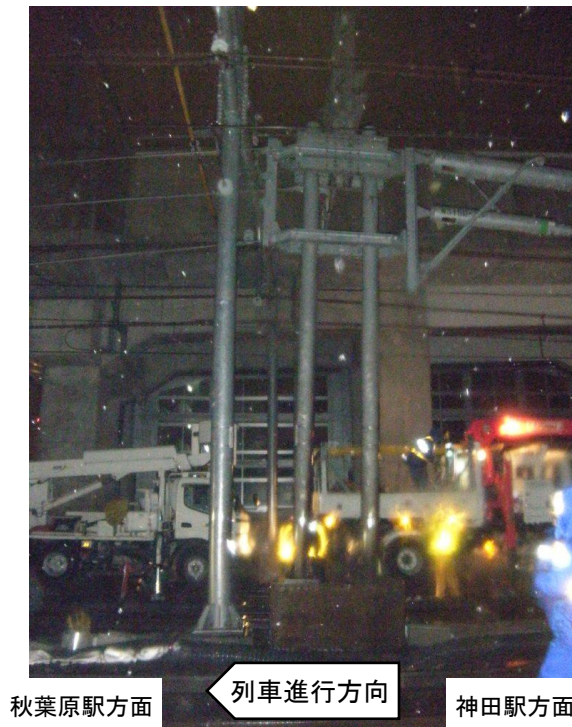
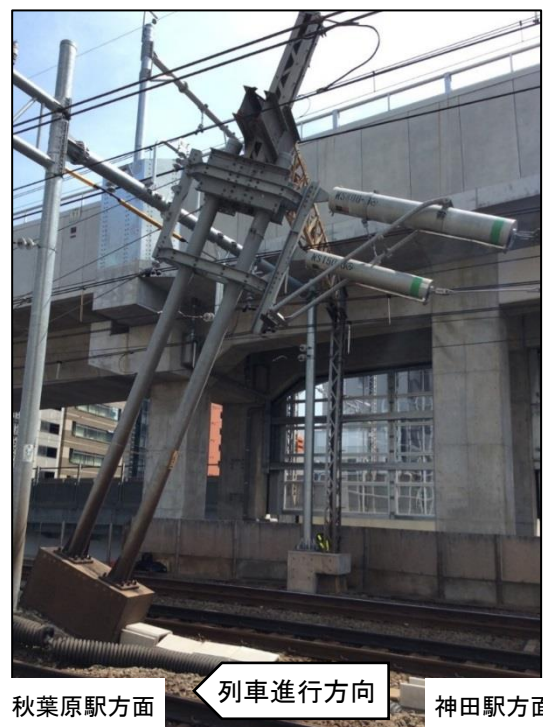
写真3 5号電柱の傾斜の状況

(2) 電柱の傾斜 1本(5号電柱)

5号電柱は、本件6号電柱の転倒に伴い、同電柱の支線による支えを失い、神田駅方へ傾斜していた。
