# 鉄道重大インシデント調査報告書

I 江ノ島電鉄株式会社 江ノ島電鉄線  
湘南海岸公園駅構内  
車両障害（鉄道事故等報告規則第4条第1項第8号の「車両の走行装置、ブレーキ装置、電気装置、連結装置、運転保安設備等に列車の運転の安全に支障を及ぼす故障、損傷、破壊等が生じた事態」に係る鉄道重大インシデント）

令和5年12月21日

発生日時：令和4年7月24日 12時15分ごろ

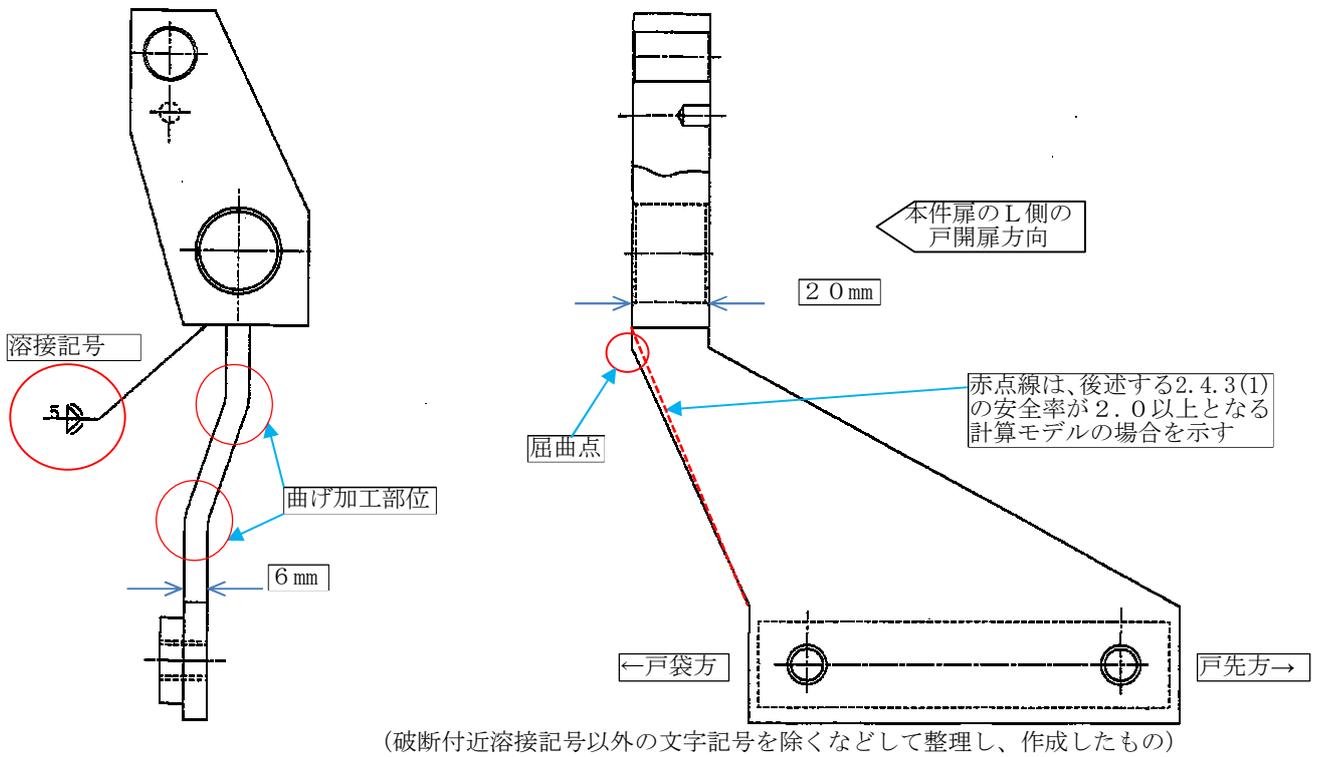
図4 同社が保管しているL側の扉連結板の図面（平成8年8月8日版）

」が記されていたが、戸閉め機メーカーがその後作成した製作時の図面の記号では、両側溶接から全周溶接への変更がなされ、その図面には製作上の

“注記”として「溶断後、グラインダ等により滑らかに仕上げること」が追加して示されているとのことである。なお、屈曲点の形状については変更は生じていない。

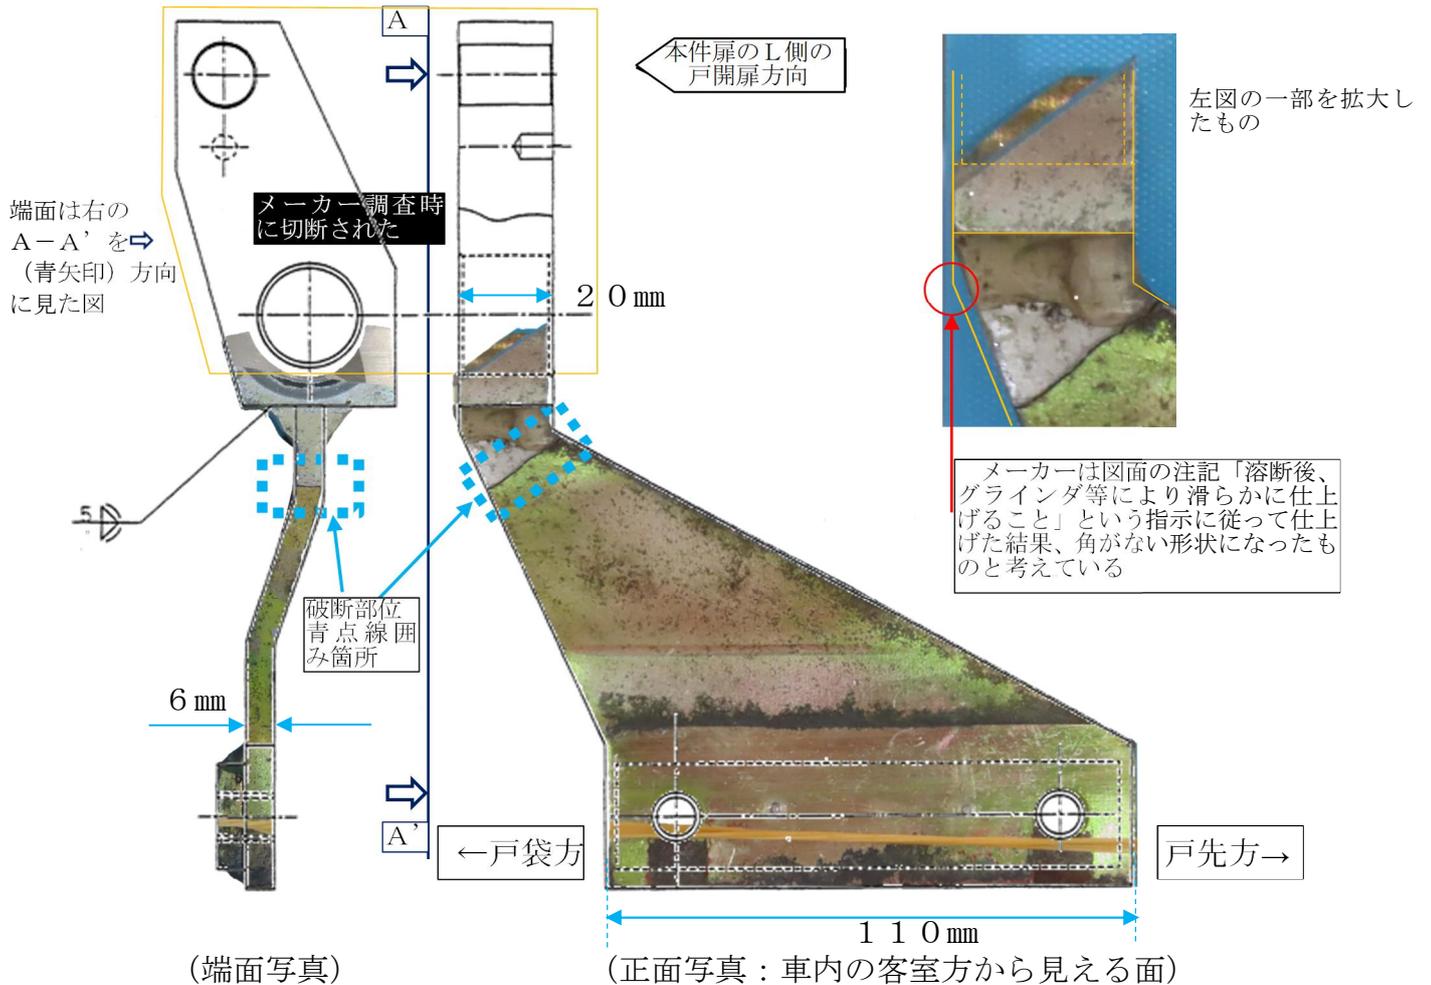
図6 扉連結板の破断位置

溶接部直下の戸袋方に図面上存在する屈曲点(図4参照)が角がない形状になっていたほかは、扉連結板の形状は、おおむね図面のとおりであった。扉連結板は、図6に示すように、溶接部直下の戸先方から戸袋方へ斜め下の方向に破断していた。

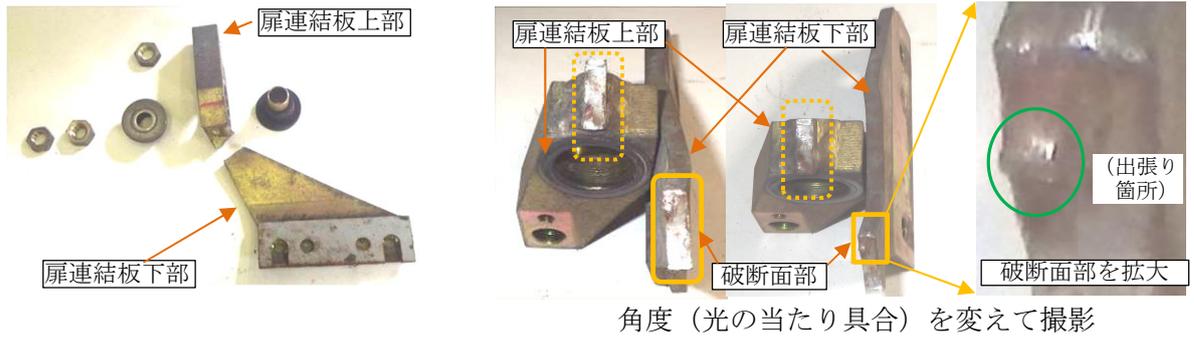
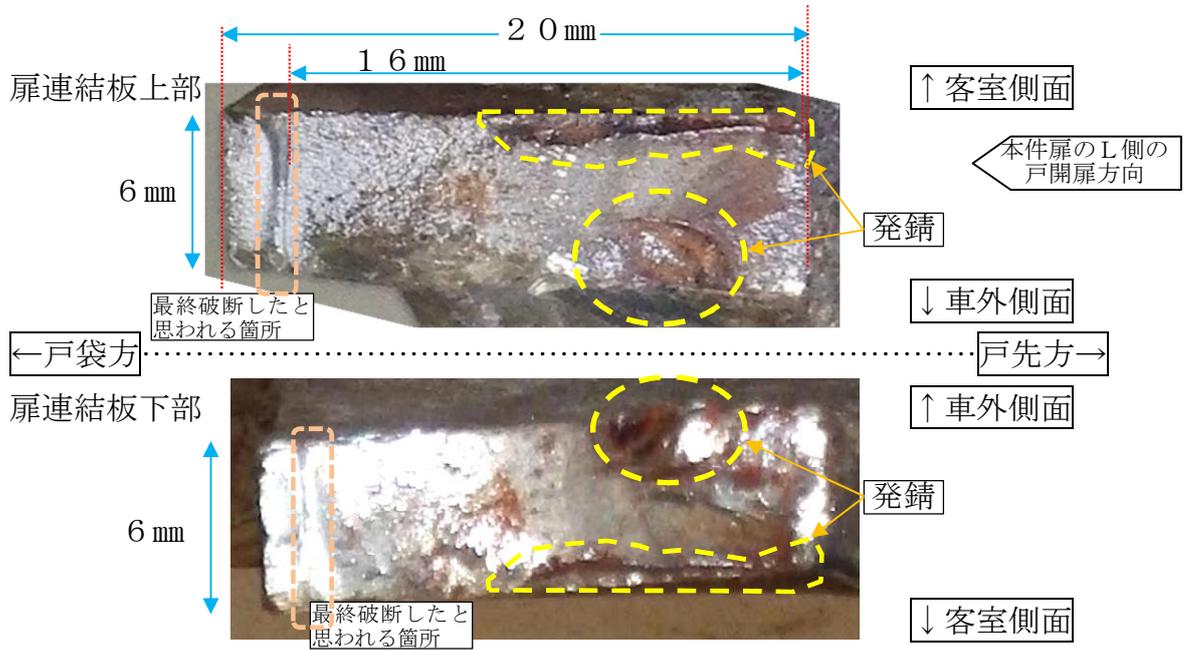
図7 扉連結板上部・下部の破断面を撮影 (令和4年7月25日撮影)

生じていた。破断の長さはおよそ20mm、扉連結板の車外側面寄りの戸先方から最終破断したと思われる箇所（図7の橙色点線囲み部分。以下「最終破断部」という。）までまっすぐに連続して破断が生じていたと仮定した場合の長さは16mm程度であった。（図7及び図8参照。以下、車外側から扉連結板を見た面を「車外側面」といい、客室側から見た面を「客室側面」という。）

さらに、赤黒い箇所（図7(c)黄色点線囲み部参照）には、電子顕微鏡の機能を用いた観測（測定）によって、酸素の存在が顕著に確認されており、観察試料が鉄であることから、発錆していることが確認された。また、破断面全体の観測（測定）でも、赤黒い箇所は酸素の存在が確認され、それ以外の箇所では酸素はほぼ認められなかった。

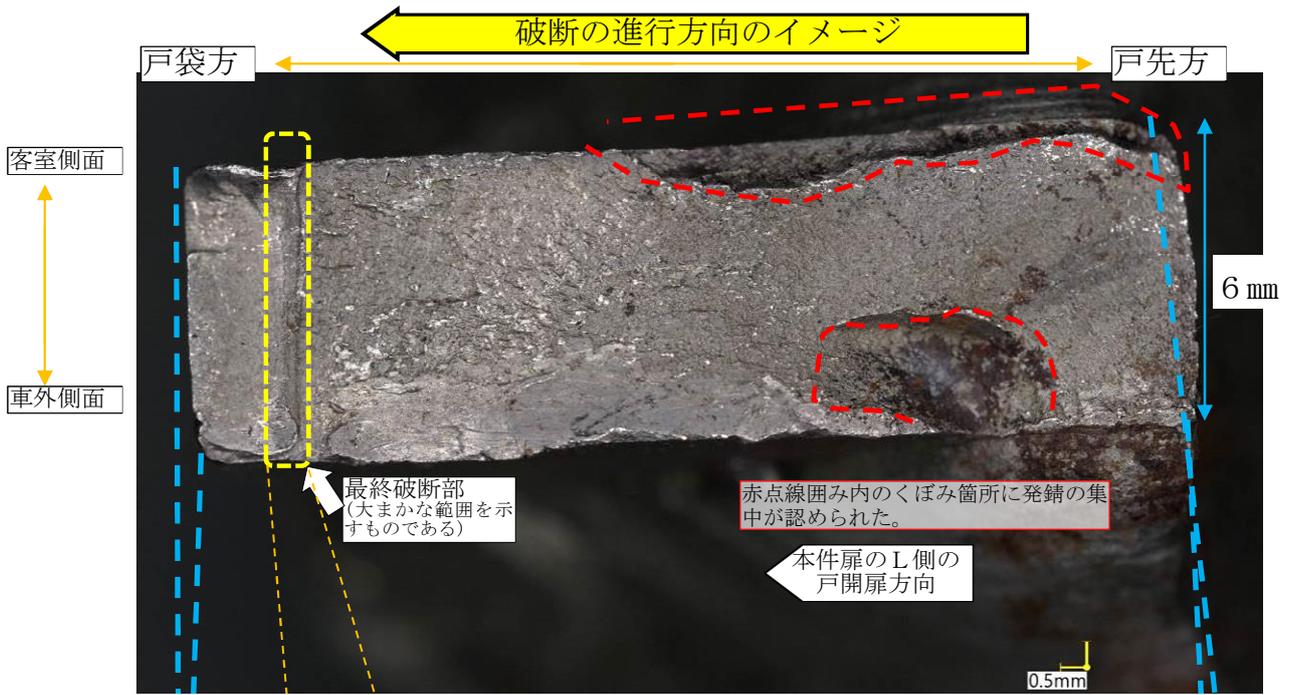
図9 扉連結板上部光学顕微鏡写真 (令和4年12月20日撮影。同社調査後)

光学顕微鏡観察（図9参照）を行ったところ、最終破断部（図9の黄色点線囲み部分。）が戸袋方に確認された。

図9及び図10を照らし合わせ、全体として見たとき、図9の右（戸先方）から最終破断部がある戸袋方に向かって破断が進行したものと考えられる。（図9の「破断の進行方向のイメージ」を参照）

また、図9の右（戸先方）の破断と左（戸袋方）の破断の位置関係等を考えると、右（戸先方）の破断の進行に伴い、最終破断部より戸袋方も繰り返し応力を受け亀裂が発生し、図9の左（戸袋方）から最終破断部に向かって破断が進行した可能性があると考えられる。

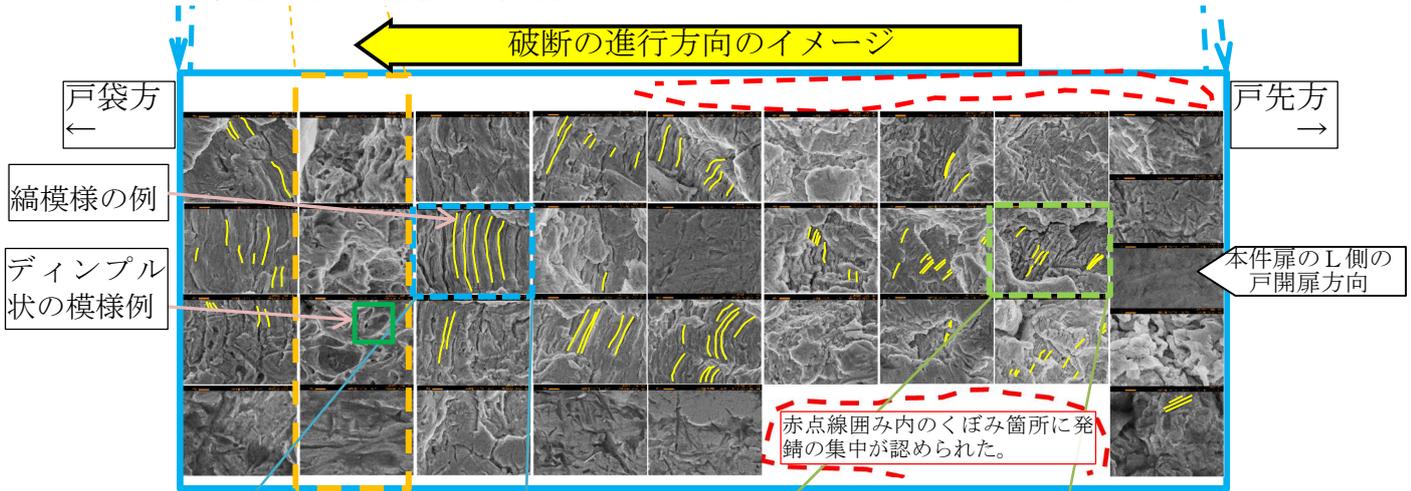
図10 扉連結板上部破断面電子顕微鏡写真 (令和5年2月17日撮影)

電子顕微鏡観察を行ったところ、写真では、全体に繰り返し応力による破断の際にできたと思われる縞模様<sup>しま</sup>\*7（図10の黄色線は各々の部位を撮影した個々の映像から読み取れる縞模様のおおよその方向を描いた線）が確認された。図10の橙色点線枠内で延性破壊<sup>延性破壊</sup>\*8の最終破断部の特徴であるディンプル<sup>ディンプル</sup>\*9状の模様が見られたことから当該箇所が最終破断部と認められる。最終破断部付近の縞模様の傾きは最終破断部とおおむね平行である。車外側面寄りの戸先方の辺りから生じた破断によるものとみられる繰り返し応力の縞模様が複数箇所で見られた。

2.4.2に記述したように、電子顕微鏡写真では、繰り返し応力による破断の際にできたと思われる縞模様が複数箇所で見られることから、1回の負荷によって破断したのではないと認められる。

2.4.2(3)に記述したように、破断面において観測された縞模様は、おおむね $2 \times 10^{-4} \sim 5 \times 10^{-4}$ mm程度と極めて狭い幅である。

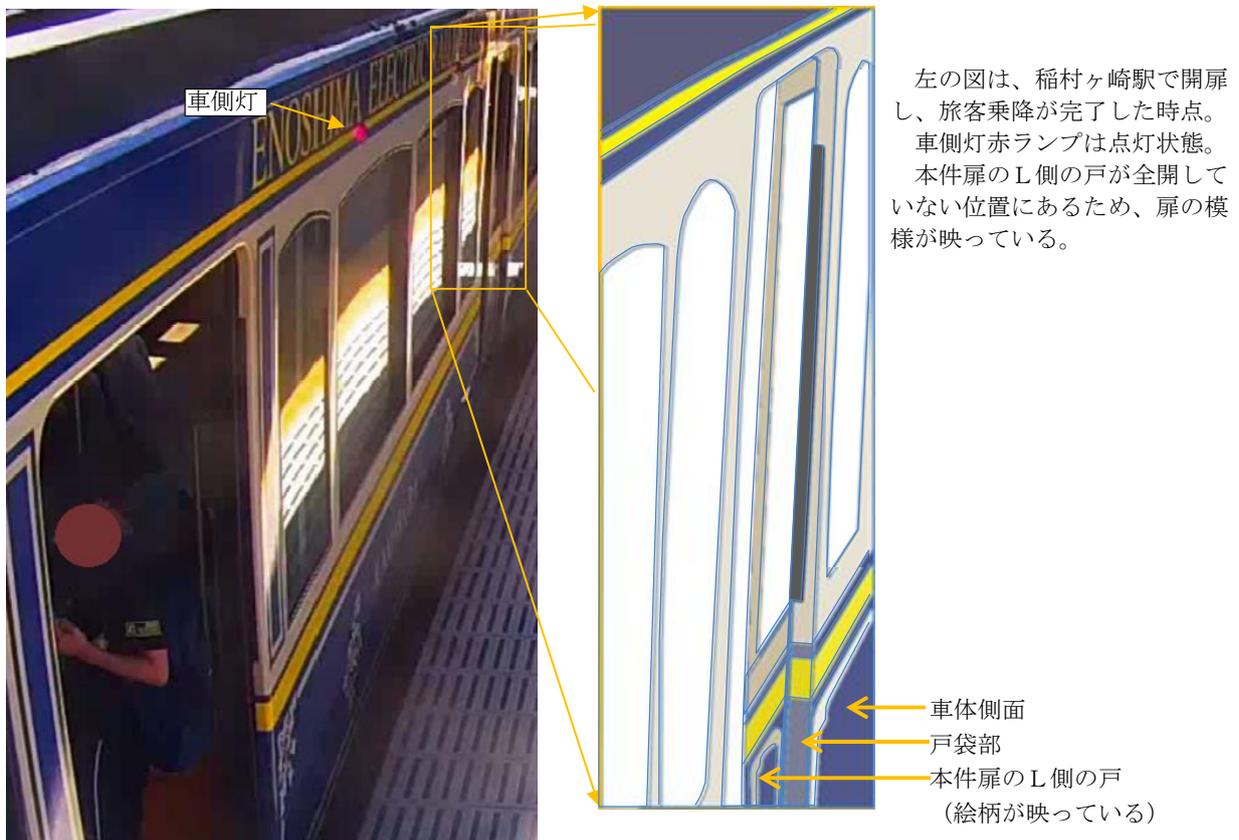
図15 本件扉のL側の戸の開扉不良状況(稲村ヶ崎駅)

(本件扉のR側の戸は開いているが、L側の戸は戸袋内に納まっていない。)

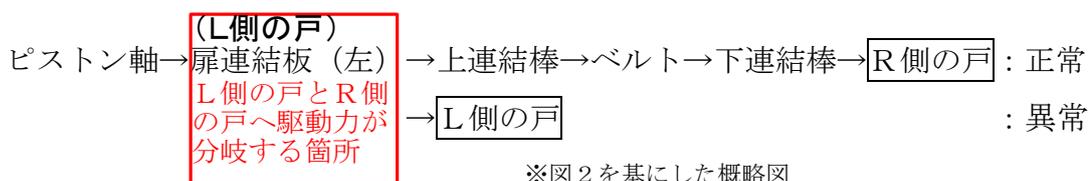
図16 車掌スイッチ扱い時に扉開閉の駆動力が伝達される経路

よって、原因は駆動力の伝達系統に存在していると認められる。このとき、本件扉のL側の戸とR側の戸で動作が異なっていることから、駆動力が伝達される経路（図16参照）のうち、本件扉のL側の戸とR側の戸へ駆動力が分岐する箇所以降から本件扉のL側の戸に至る間に原因箇所があったと認められる。

扉連結板が破断した位置は、駆動力が伝達される経路のうちそれぞれの扉へ分岐する位置であることから、本重大インシデントは、列車の旅客用乗降用口の扉にある扉連結板が破断して、本件扉のL側の戸への駆動力の伝達のみが遮断されたことによるものと認められる。このときL側の戸が閉扉していないにもかかわらず車側灯と運転士知らせ灯が動作し異常を検知できなかったことについては、R側の戸への駆動力の伝達が正常に行われていたため、車掌スイッチによる扉開閉操作によりR側の戸が開閉し、戸閉スイッチが正常に動作していたことにより、異常を検出できなかったためと認められる。また、2.8に記述したように、本件扉のL側の戸とR側の戸の動作が一致しないという扉動作の異常が最初に確認されたのは稲村ヶ崎駅で開扉操作をしたときであることから、この時点で扉連結板が破断していたと認められる。

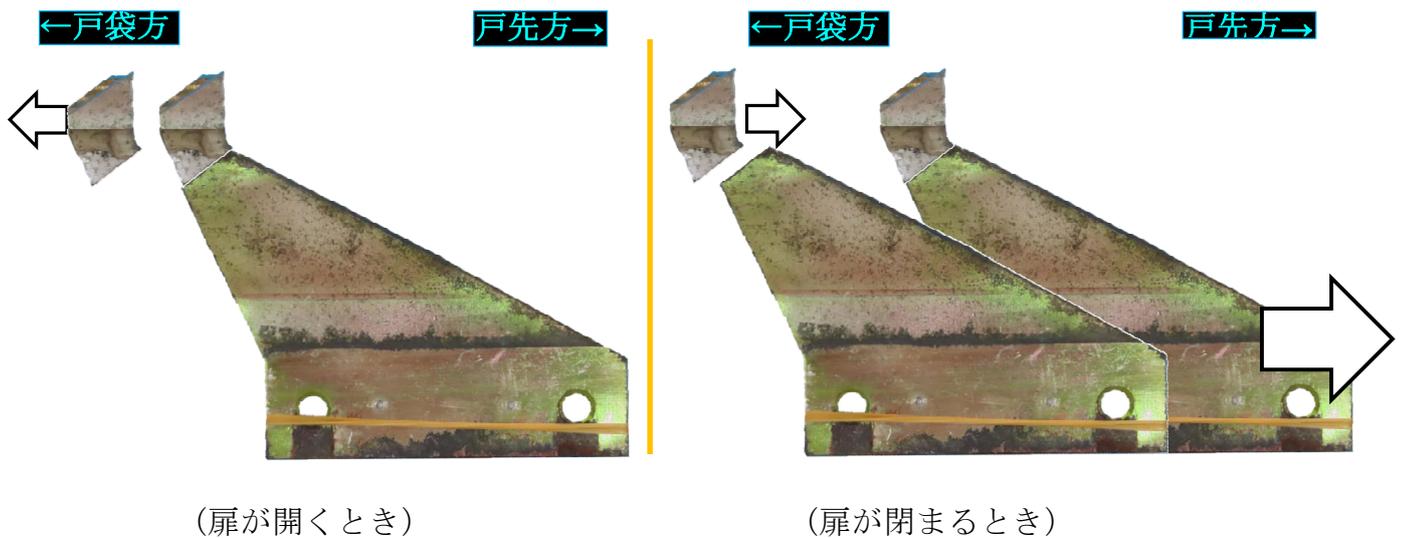
図 1.7 稲村ヶ崎駅及び鎌倉高校前駅における扉開閉動作時の扉連結板の様子

扉連結板が一時的に接続したことについては、図17に示すように、破断面の状況が本件扉のL側の戸の移動方向に対して水平でなく、ある程度の傾きを持っていたためであると推定される。

これは、本件扉のL側の戸が開扉方向へ動く場合、本件扉のL側の戸の扉連結板上部の破断面と下部の破断面が噛み合わないため、本件扉のL側の戸はその場に取り残され自由に動かせるようになるが、本件扉のL側の戸が閉扉方向へ動く場合、本件扉のL側の戸の扉連結板上部の破断面が下部の破断面と噛み合うこととなり、その際には、扉が車掌スイッチ扱いで閉扉できる状況になると推定される。ただし、この状況でも、上部と下部の噛み合いが固定されていないので、何らかの衝撃等があつて噛み合いが外れた場合には、開扉していた可能性があると考えられる。(図17参照)

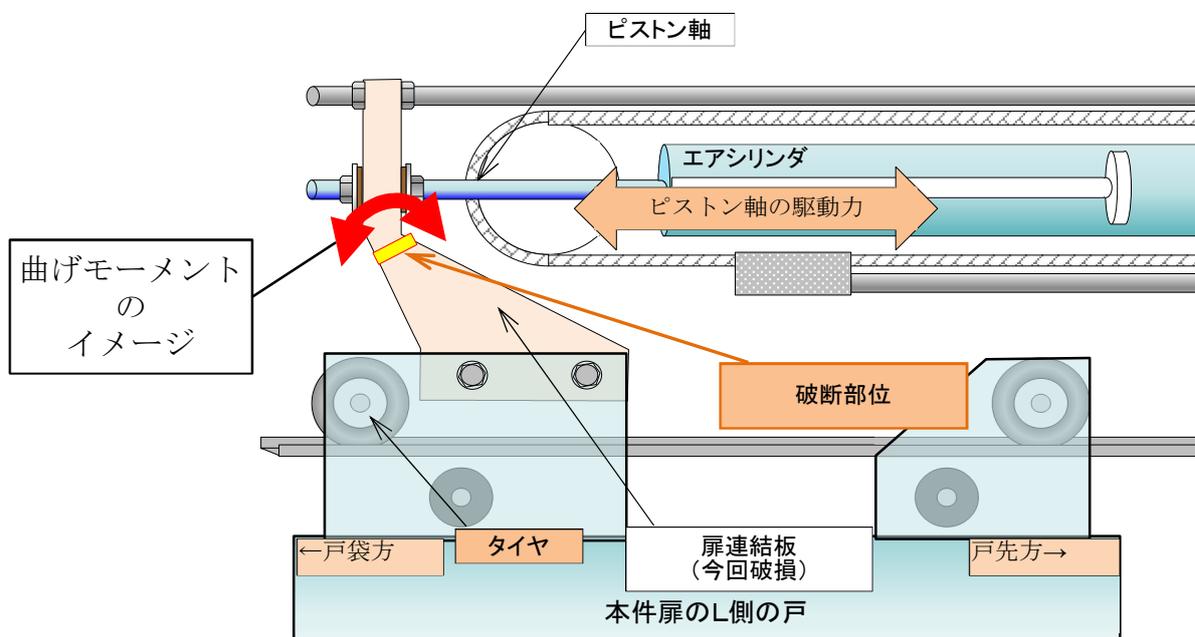
図18 本件扉のL側の扉連結板を破断させる力が発生する状況

2. 3. 2及び2. 3. 3(1)に記述したように、扉が開閉するときは、L側の戸の扉連結板は、エアシリンダから生じたピストン軸の駆動力を上部に受けるが、その駆動力に対して、下部に前後方向の扉の慣性力等が作用するため、扉重量を支えているタイヤを支点に曲げモーメントが働き、扉のL側の扉連結板には曲げ応力が発生する(図18参照)。扉の開閉動作のたびに繰り返し曲げ応力を受けた結果、戸先方より破断が始まり、その後も開閉動作を繰り返した結果、扉連結板の断面が小さい方向に沿って亀裂が進展していった可能性があると考えられる。

ある溶接部付近から疲労破壊が生じたと考えられることも踏まえ、3.6に後述する扉連結板の検査を確実にを行うために、扉連結板に作用する力と高い応力が発生する箇所を把握しておくことが重要である。

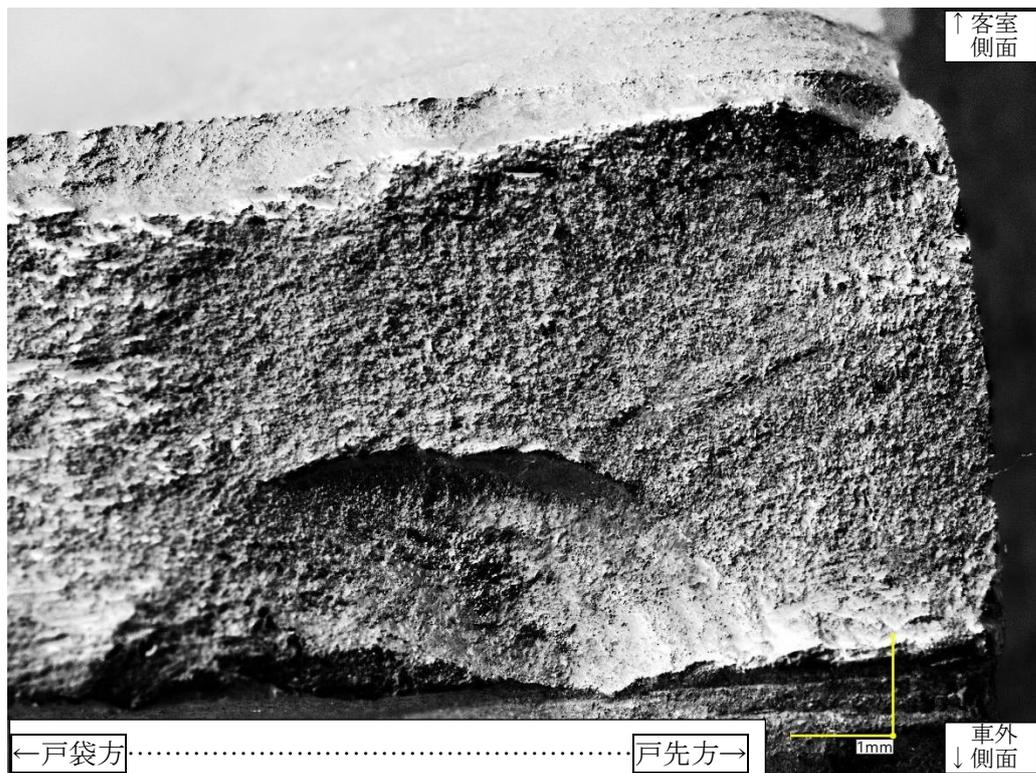
付図5 光学顕微鏡による扉連結板上部の破断面観察

(破断開始位置から顕著な発錆箇所までの間の表面の凹凸状況が確認できる写真)  
破断面 30倍 (opt-sem処理) 陰影方向 (左上) (撮影：令和4年12月20日)
