鉄道重大インシデント調査報告書

I 九州旅客鉄道株式会社 豊肥線
豊後萩駅～玉来駅間
車両障害（鉄道事故等報告規則第4条第1項第8号の「車両の走行装置、ブレーキ装置、電気装置、連結装置、運転保安設備等に列車の運転の安全に支障を及ぼす故障、損傷、破壊等が生じた事態」に係る鉄道重大インシデント）

令和6年2月29日

運輸安全委員会
委員長 武田 展雄

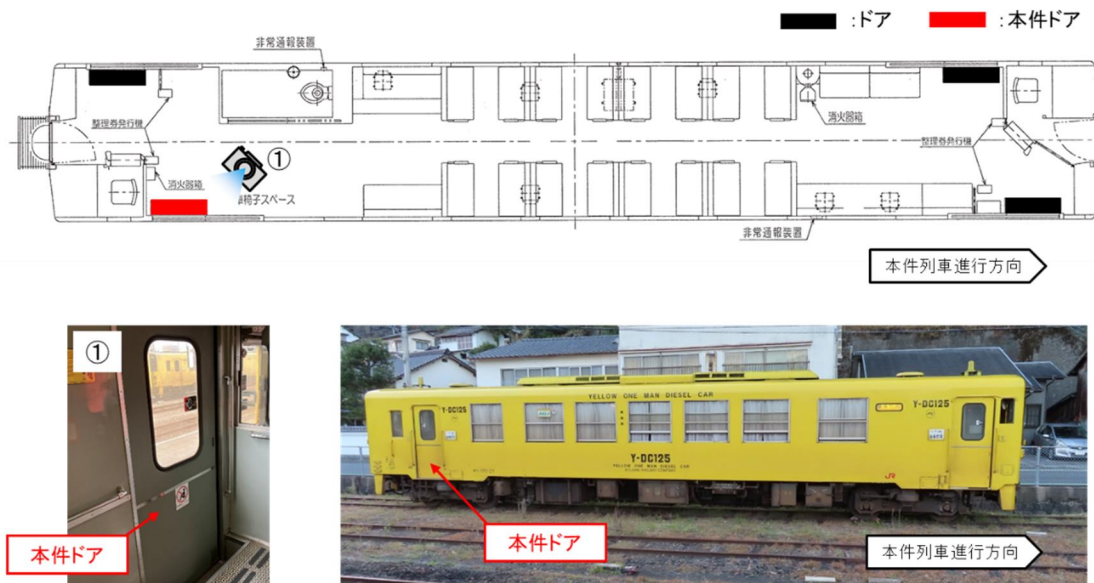
図1 本件列車の編成及び本件ドアの外観

豊後竹田駅に到着後、乗客Aから「走行中にドアが開いた」と申告があり、乗客Aにどこのドアが開いたかを尋ねたところ、本件列車の右側後方のドア（以下「本件ドア」という。）を指差して「あのドアが何回かほぼ全開した」とのことであった。乗客Aが降車した後すぐに、列車無線で輸送指令（以下「指令」という。）に乗客から本件ドアが走行中に開いたという申告があったことを報告した。指令から乗客を降車させてドアを閉めるよう指示を受けたため、乗車していた旅客1名に対して事情を説明し、同旅客を降車させた後、右側（プラットホーム側）のドアを閉めた。その後、本件ドアのドアコック*5が定位にあることを確認し、本件ドアを片手で引っ張って開かないことを確認し、指令に列車無線で本件ドアに異常はないと報告した。

本件列車の概要を図1に示す。本件車両の主な諸元等は、次のとおりである。また、図1に示すように、本件車両には片側2か所ずつ計4か所にドアが設けられており、各ドアは片開きの引戸構造である。

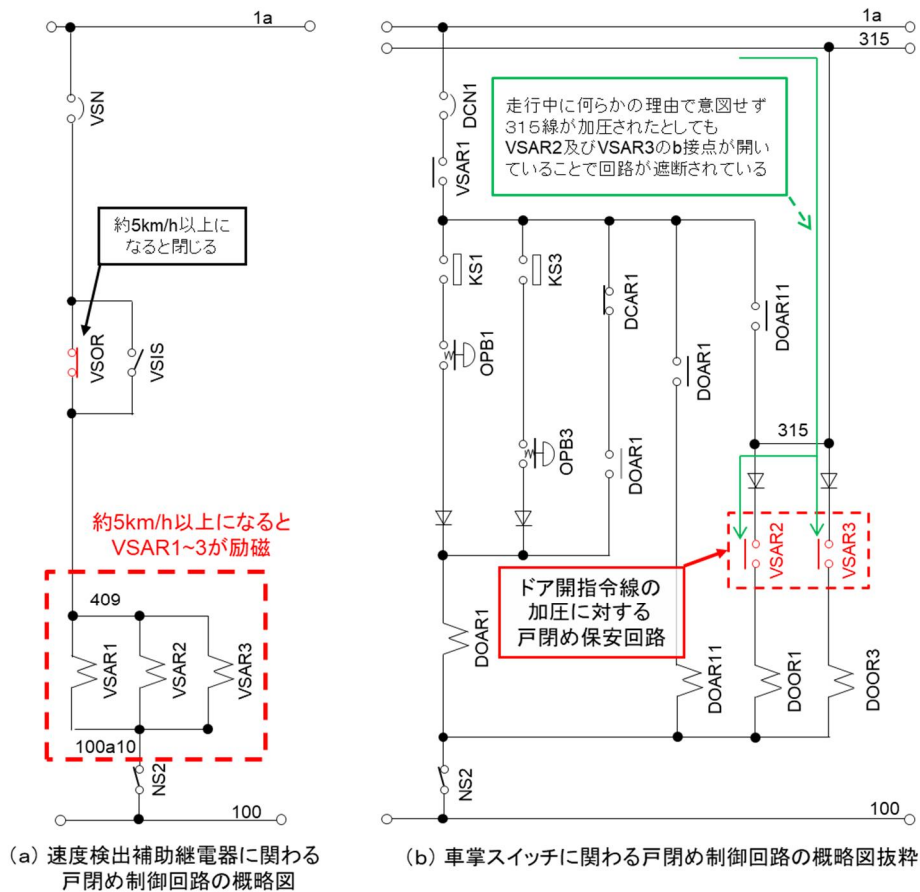
図7 ドア開指令線の加圧に対する戸閉め保安回路に関わる概略図

図7に戸閉め保安回路に関わる戸閉め制御回路の概略図を示す。速度が約5 km/h以上になると、VSAR 2及びVSAR 3が励磁する。VSAR 2及びVSAR 3のb接点が開いてDOOR 1及びDOOR 3の正極側の回路を遮断することにより、右側のドア開指令線である315線が走行中に何らかの理由で意図せず加圧されたとしてもDMVに制御電源は加圧されず、ドアが開かない回路になっている。

2.3.3.2(2)に記述したように、315線が走行中に何らかの理由で意図せず加圧されたとしても、ドア開指令線の加圧に対する戸閉め保安回路によってDMVに制御電源は加圧されず、ドアが開かない回路になっている。しかし、3.2.3に記述したように、本件車両は、ドア開指令線の加圧に対する戸閉め保安回路が正常に機能していなかったことから、走行中であっても315線が加圧されると本件ドアが開く状態になっていたと推定される。その状態において、3.2.1に記述したように、ジャンパー線の裂傷部から内部に浸入した雨水によって1線と315線に混触が発生し

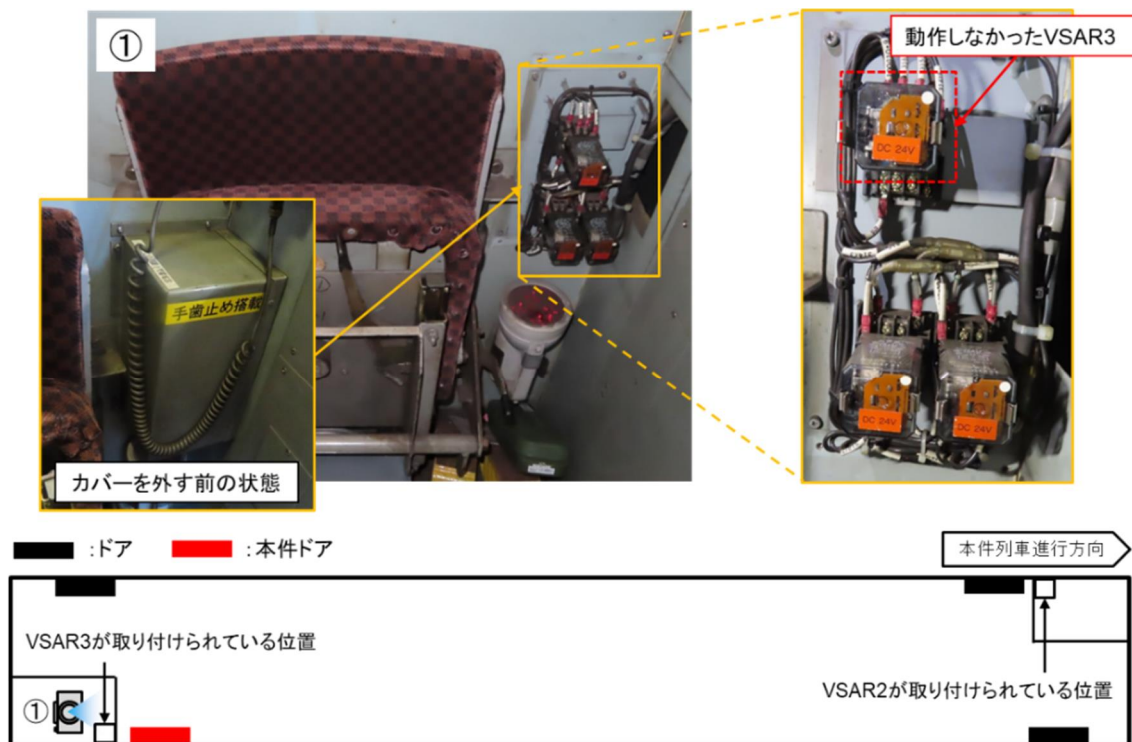
図 1 4 V S A R 3 の搭載位置

しなかった。なお、V S A R 2は、V S A R 3が取り付けられている運転室とは反対側に位置する前位側の運転室に取り付けられている。(速度検出点検スイッチの回路図は図 6 及び図 7 を参照)

V S A R 3 が動作しない原因を調査したところ、次のとおり、電源線がV S A R 3 のソケットの端子台に図面の指示どおりには結線されていなかったことが判明した。

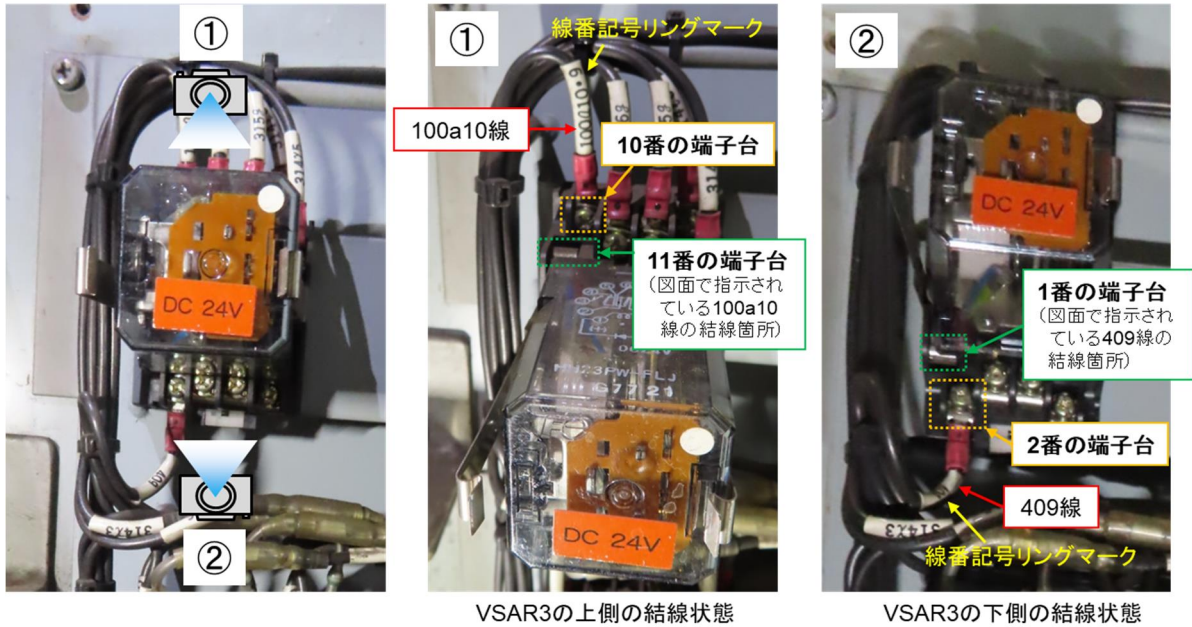
図15 VSAR3の結線状態

には、線番記号リングマーク*16は取り付けられていたが、端子符号リングマーク*17は取り付けられていなかった。

- (2) 全般検査及び要部検査において、同社が所有する車両（新幹線を除く）の戸閉め保安回路に関わる全ての速度検出補助継電器の動作を確認することとした。
- (3) 同車両の新製時及び戸閉め回路の変更を伴う改造工事を行ったときは、戸閉め保安回路に関わる全ての速度検出補助継電器の動作を確認することとした。
- (4) 同車両の全般検査、要部検査、交番検査及び仕業検査において、目視だけでなく触手にてジャンパー線に損傷がないか入念に確認するようにした。また、同仕業検査におけるジャンパー線の損傷に関する点検結果の記録を残すこととした。
- (5) 乗務員から衝突、異音の申告があった場合は、臨時検査において、目視だけでなく触手にてジャンパー線の状態を入念に点検して接触痕の有無を確認することとした。

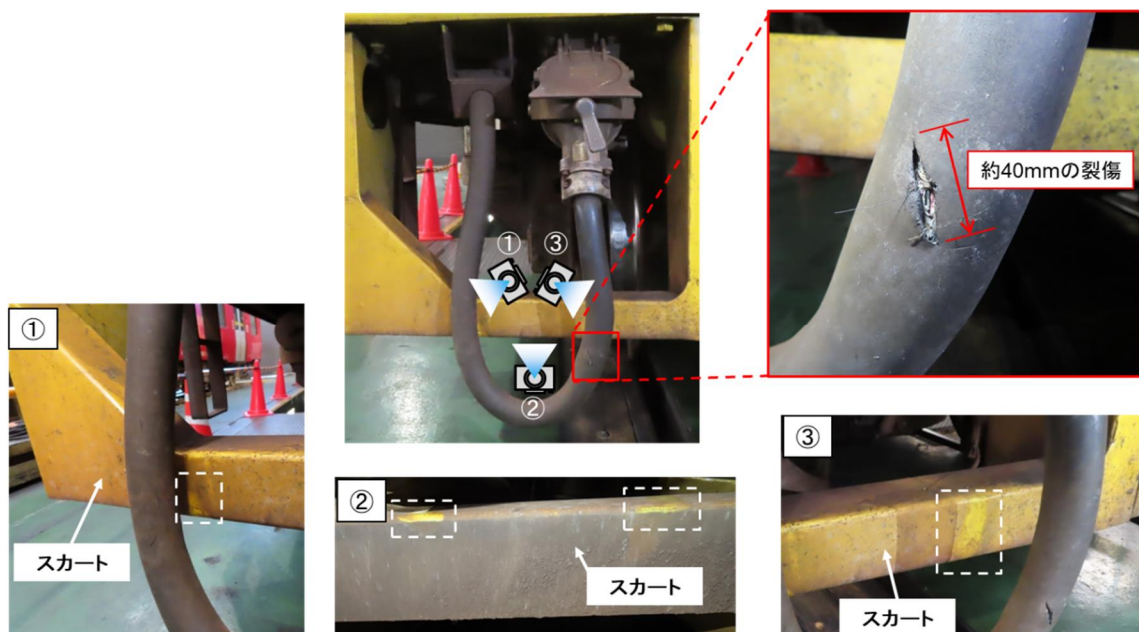
図 1 6 ジャンパー線の裂傷及びジャンパー線が接触したとみられる痕跡

本件ジャンパー連結器の外観調査を実施したところ、図16に示すとおり、ジャンパー線に約40mmの裂傷が認められた。ジャンパー線の裂傷部は、表面のクロロプレンシースが裂け、内部の線心が露出している状態であった。また、ジャンパー線の背面にあるスカートの前部の汚れが取れて車体の黄色い塗料が明瞭になっている部分が確認された。

2.4.4に記述したように、株式会社分析センターの分析結果によれば、異物1、異物2及び異物3は、樹木由来を除く生物由来の物質の可能性が高いと考えられることから、2.4.3.2のジャンパー線の分解調査で見付かった異物1、異物2及び異物3は、動物由来の物質と考えられる。また、2.4.1.3(1)に記述したスカートの前面の汚れが取れて車体の黄色い塗料が明瞭になっている部分が確認されたことから、2.4.1.3(1)の図16に示したジャンパー線の裂傷については、本件車両が動物と衝突した際に生じたものと考えられる。

2.4.1.3(1)の図16に示したジャンパー線の裂傷については、本件車両が動物と衝突した際に生じたものと考えられる。(3.3.1)

- (1) 令和4年10月20日に一斉点検として、同社が所有する車両（新幹線を除く）について、次のことを確認した。
 - ① 速度検出装置を動作させて全ての速度検出継電器が動作すること。
 - ② ジャンパー線に亀裂等の損傷がないこと。（ジャンパー線が車両前面に搭載されている車両に限る。）

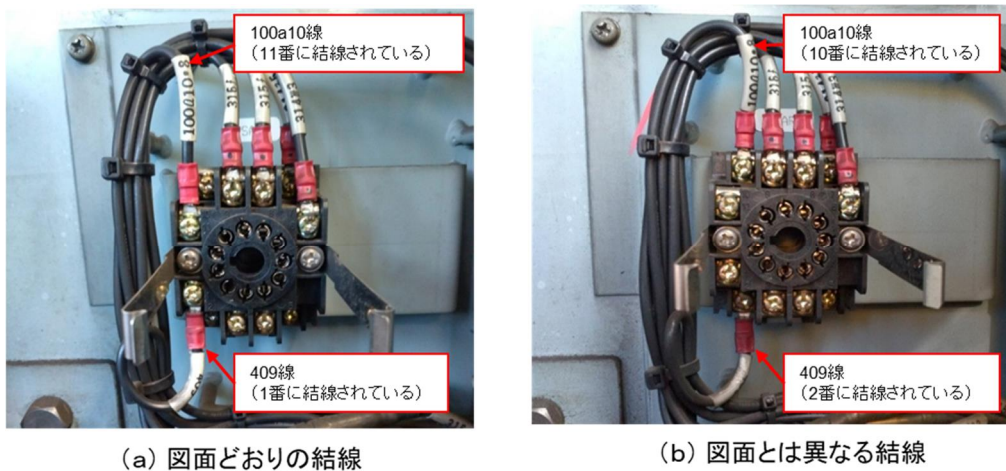
図17 図面どおりの結線と図面とは異なる結線の状態

図17(a)に示すとおり、図面どおり端子台に結線されている車両は、409線がソケットの端子台の1番に、100a10線がソケットの端子台の11番に結線されている。図17(b)に示すとおり、図面とは異なる端子台に結線されている車両は、409線がソケットの端子台の2番に、100a10線が10番に結線されている。

なお、キハ125形1次車は、VSAR2及びVSAR3を継電器盤から2.4.1.2の図14に示した位置に移設する改造を同社が行い、本件車両を含むキハ125形2次車は、株式会社新潟鐵工所（以下「旧車両メーカー」という。）が製造時にVSAR2及びVSAR3を2.4.1.2の図14に示した位置に取り付け、ぎ装配線の結線を行った。

同社は、全般検査及び要部検査においてVSAR2及びVSAR3の動作確認を実施していなかったと推定され、その結果、409線及び100a10線の誤結線によってVSAR3が動作しないことを本重大インシデント発生前に定期検査で見付けることができなかったと推定される。(3.5)

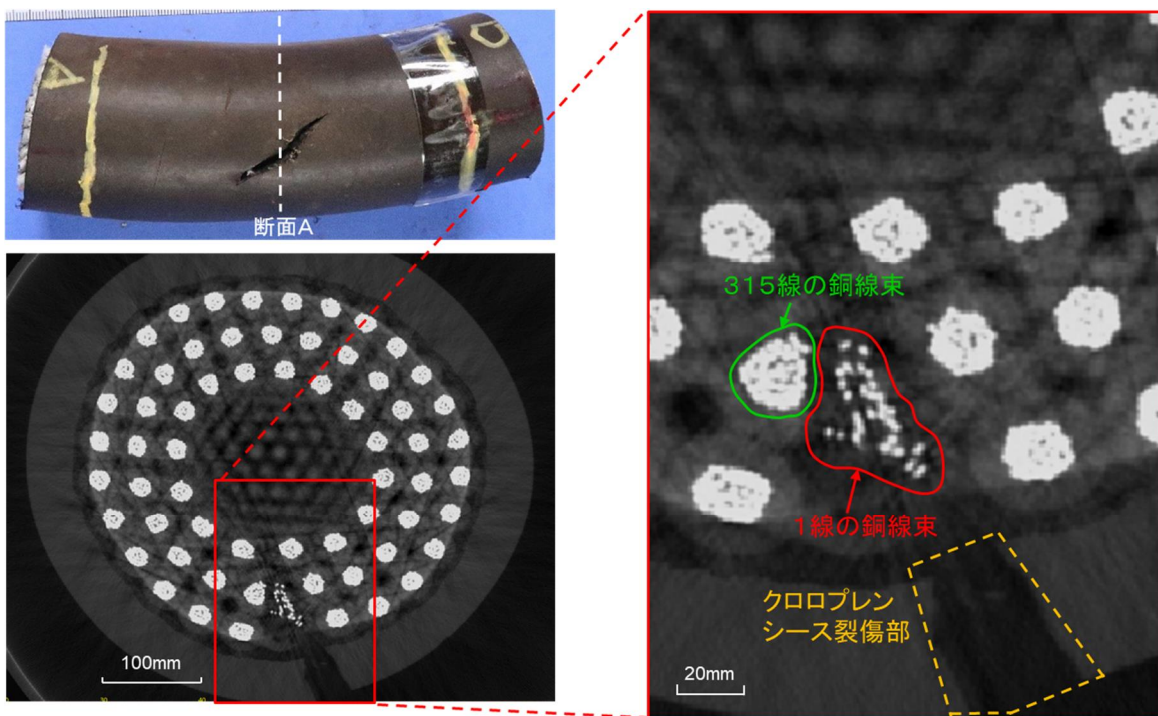
図19 裂傷部(断面A)のX線CT画像

図19に裂傷部の断面AのX線CT画像を示す。クロロプレキシスの裂傷部からジャンパー線の中心に向かう直線上に位置する1線の銅線束の形が崩れてまばらになっていることが確認された。

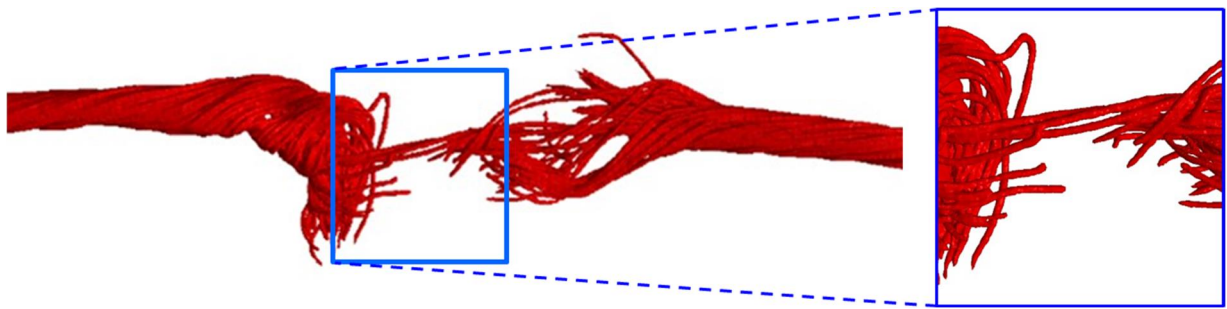
図 20 X線CT画像から抽出した1線の銅線束

X線CT画像から1線の銅線束の領域を抽出して色付けした画像を図20に示す。1線の銅線束は、3本の銅線だけがつながっており、他の銅線が断線して大きく損傷している状態であった。

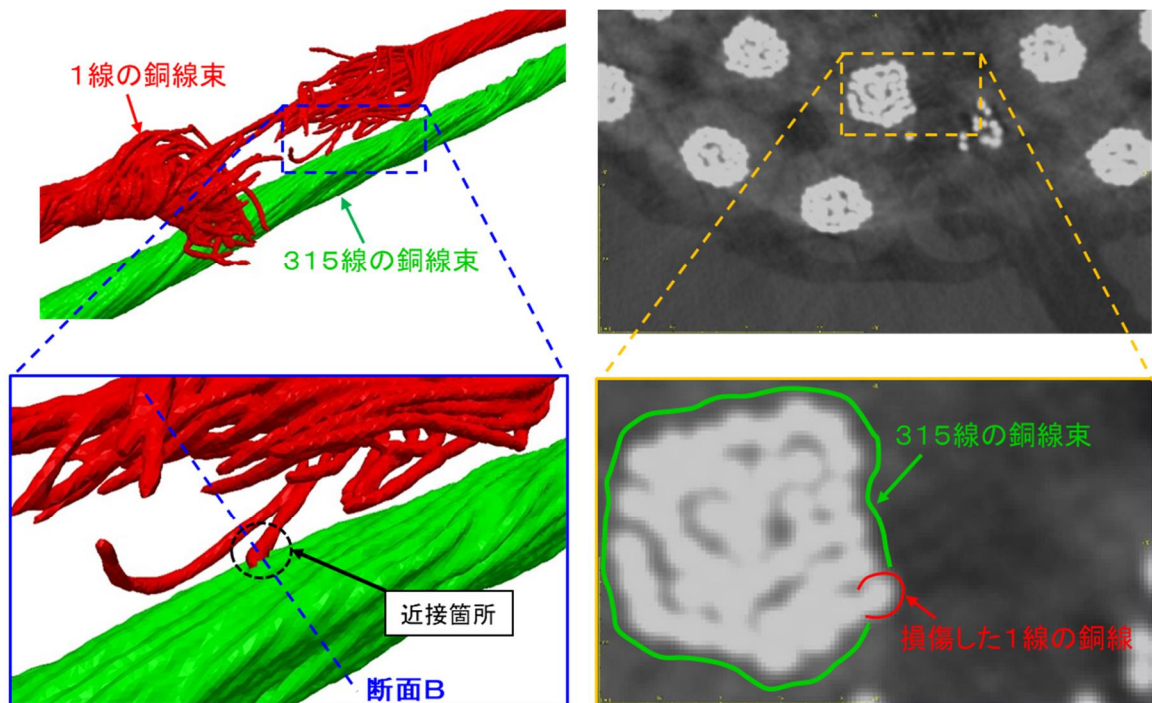
図 21 損傷した1線の銅線と315線の銅線束の近接箇所のX線CT画像

X線CT画像から1線と315線の銅線束の領域を抽出した画像を図21 (a)に示す。同図において、損傷した1線の銅線が315線の銅線束に近接している箇所が確認された。また、損傷した1線の銅線と315線の銅線束が最も近接している断面BのX線CT画像を図21 (b)に示す。CT画像上において、損傷した1線の銅線と315線の銅線束の間は、銅線を写している白い領域が連続していた。

- ① 2.4.3.1(3)の図21に示したように、315線の銅線束と損傷した1線の銅線が最も近接しているX線CT画像の断面Bにおいて、315線の銅線束と損傷した銅線との間は、銅線を写している白い領域が連続していたこと、

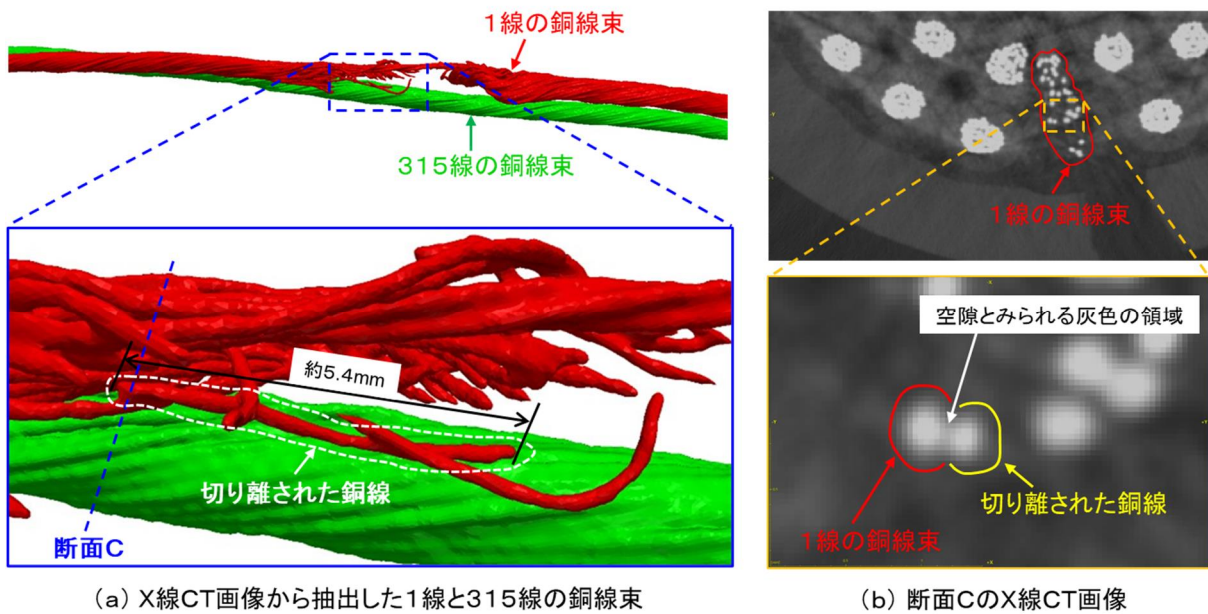
図22 1線の銅線束と切り離された銅線のX線CT画像

を別の角度から見ると、図22(a)に示すとおり、315線の銅線束に近接している損傷した1線の銅線は、1線の銅線束と切り離されていた。‘1線の銅線束から切り離された銅線’（以下「切り離された銅線」という。）と1線の銅線束が最も近接している断面CのX線CT画像において、図22(b)に示すとおり、切り離された銅線と1線の銅線束との間には、空隙とみられる灰色の領域が確認された。なお、X線CT画像で測定した切り離された銅線の長さは、約5.4mmであった。

- ② 2.4.3.1(3)に記述したように、315線の銅線束に近接している損傷した1線の銅線は、切り離された銅線であること

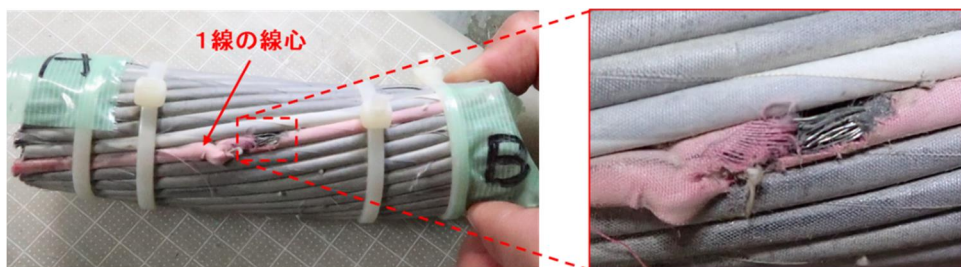
図23 クロロプレキシース及び糸類の編組を除去したジャンパー線

2.4.3.1に記述したX線CTの後、切り出したジャンパー線の分解調査を行った。まず、クロロプレキシース及び糸類の編組を除去し、1線の線心の表面の状態を確認した。図23に示すとおり、1線の線心は、被覆が破れて銅線束が露出している状態であった。

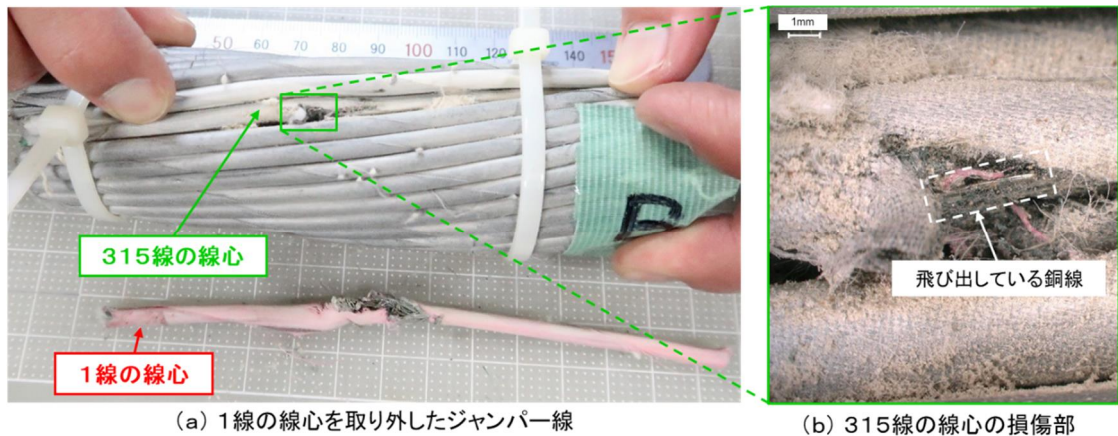
図24 1線の線心を取り外した状態のジャンパー線

次に、図24(a)に示すとおり、切り出したジャンパー線から1線の線心を取り外し、1線の線心の損傷状態と315線の線心の表面の状態を確認した。図25(a)に示すとおり、1線の線心は、被覆及び銅線束が激しく損傷しており、損傷している1線の線心の内部から2.3.5に記述したジャンパー線の構成材料とは異なる異物(以下「異物1」という。)が見付かった。また、図24(b)に示すとおり、315線の線心の被覆は破れており、315線の線心の被覆から銅線が飛び出している状態であった。

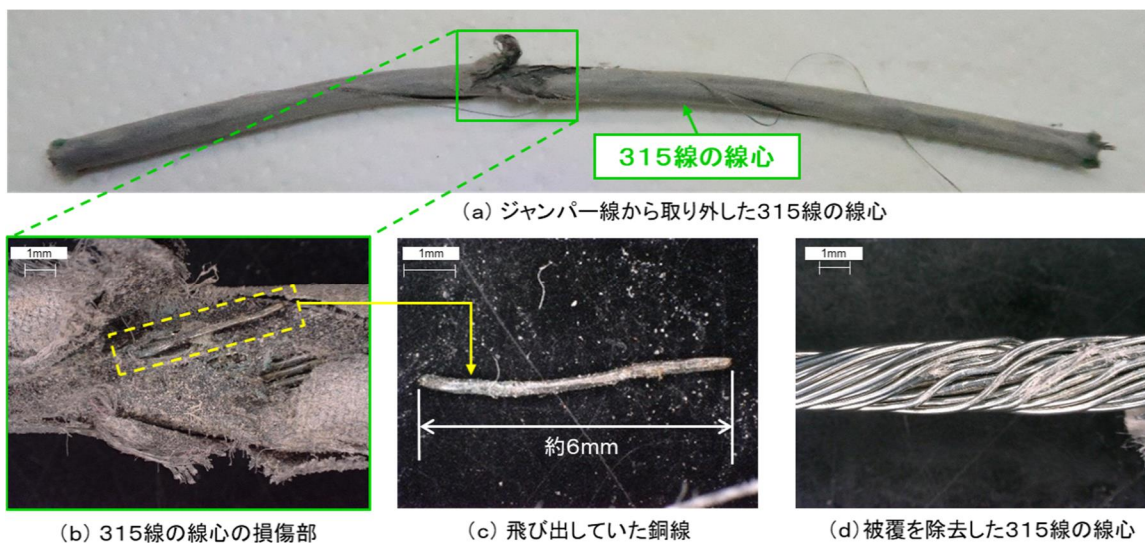
図 2 6 3 1 5 線の線心を分解した状態

その後、315線の線心も切り出したジャンパー線から取り外し、315線の線心から飛び出している銅線を取り外したところ、図26(c)に示すとおり、約6mmの長さで銅線の両端が切断された状態であった。また、図26(d)に示すとおり、315線の線心の被覆を除去し、銅線束の状態を確認したところ、銅線の断線は認められなかった。

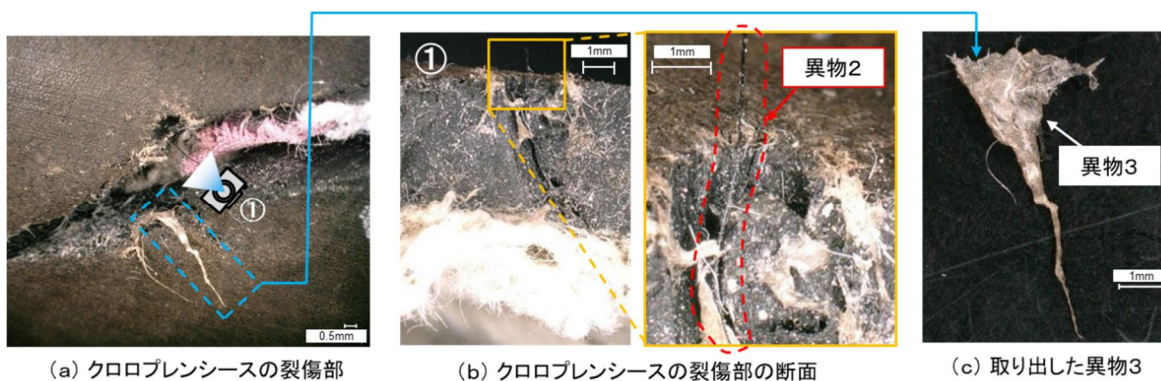
図 2 7 クロロプレキシスの裂傷部の観察結果

最後に、除去したクロロプレキシスの裂傷部を観察したところ、図 2 7 (b)、(c) に示すとおり、2.3.5に記述したジャンパー線の構成材料とは異なる毛状の異物（以下「異物 2」という。）及び繊維状の異物（以下「異物 3」という。）が見つかった。

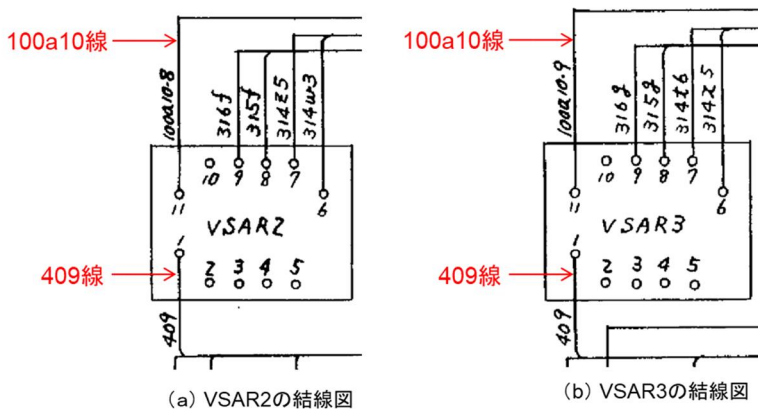
図28 VSAR2及びVSAR3の結線の図面

旧車両メーカーが作成したキハ125形2次車の図面では、図28に示すように、VSAR2及びVSAR3のソケットの端子台において、409線を1番に、100a10線を11番に結線するように指示されていた。

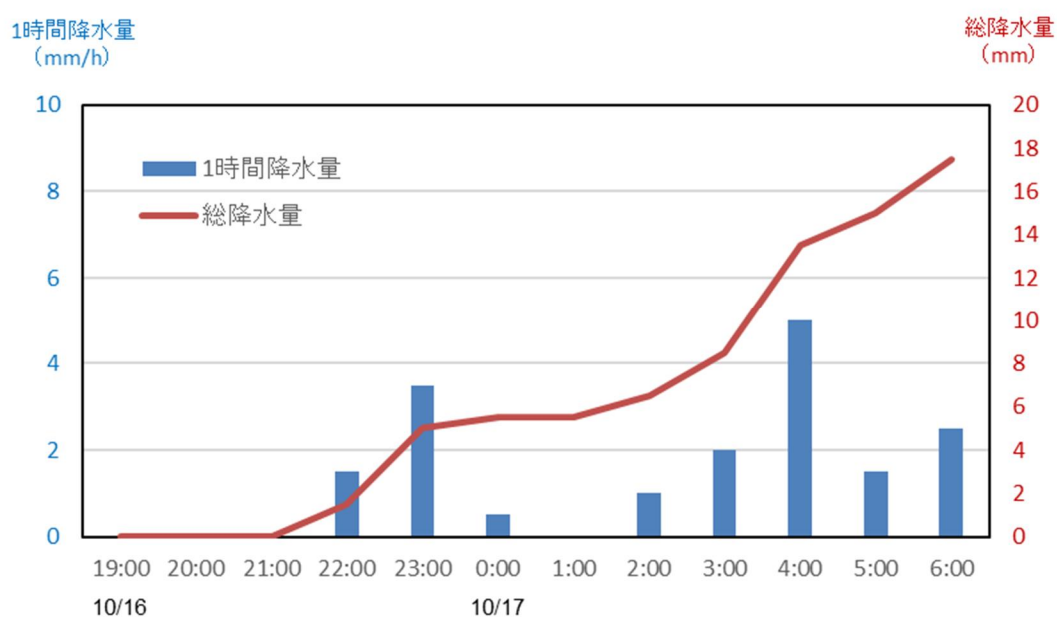
図31 本重大インシデント発生前の降水量

本重大インシデント発生場所に最も近い気象庁竹田地域気象観測所の記録によれば、図31に示すとおり、本重大インシデント発生前日の18時から本重大インシデント発生当日の6時までの12時間降水量は17.5mmであった。また、本重大インシデント発生当日の6時から6時30分までの降水量、気温、湿度は、表7のとおりであった。

から、本件車両は、本重大インシデント発生前日から雨が降る中、豊後竹田駅の屋根が設置されていない3番線に留置されていたことにより、ジャンパー線の裂傷部から内部に雨水が浸入したと考えられる。

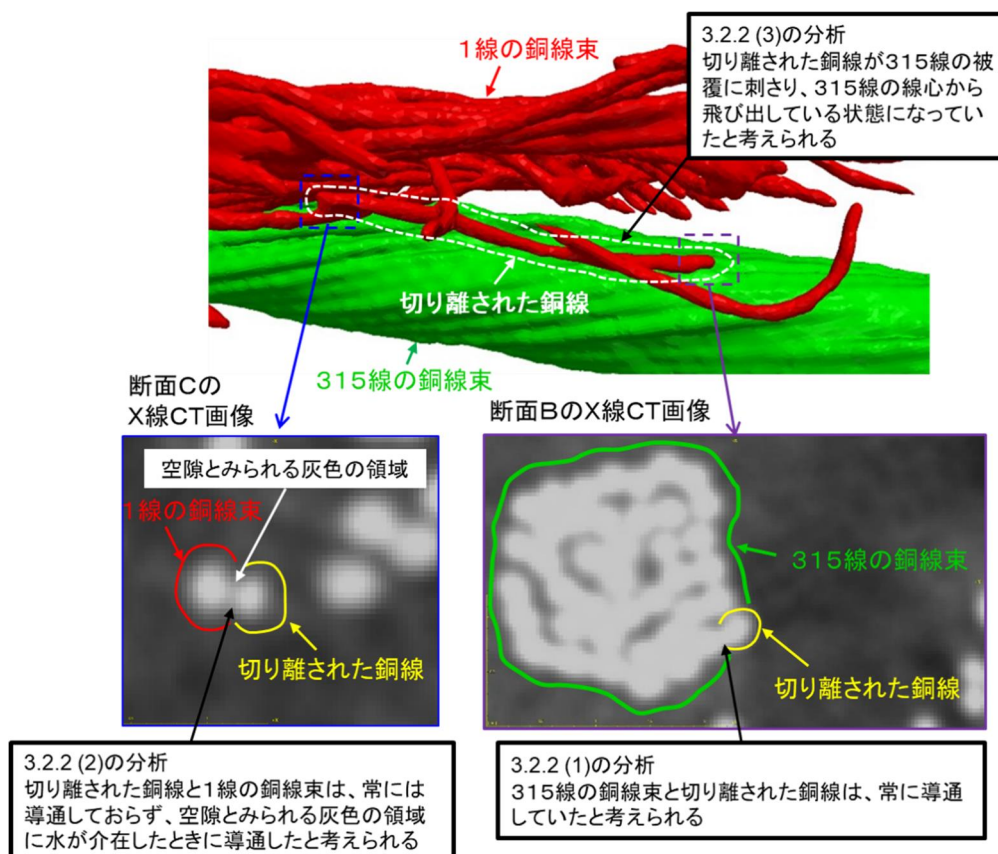
図 3 2 1 線と 3 1 5 線の混触に関する分析

以上のことから、1線の銅線束が損傷した際、切り離された銅線が315線の被覆に刺さって315線の銅線束と導通する状態となり、切り離された銅線と1線の銅線束との間の空隙に雨水が介在したときに1線と315線に混触が発生した可能性が考えられる。

1線の銅線束が損傷した際、切り離された銅線が315線の被覆に刺さって315線の銅線束と導通する状態となり、切り離された銅線と1線の銅線束との間の空隙に雨水が介在したときに1線と315線に混触が発生した可能性が考えられる。(3.2.2)

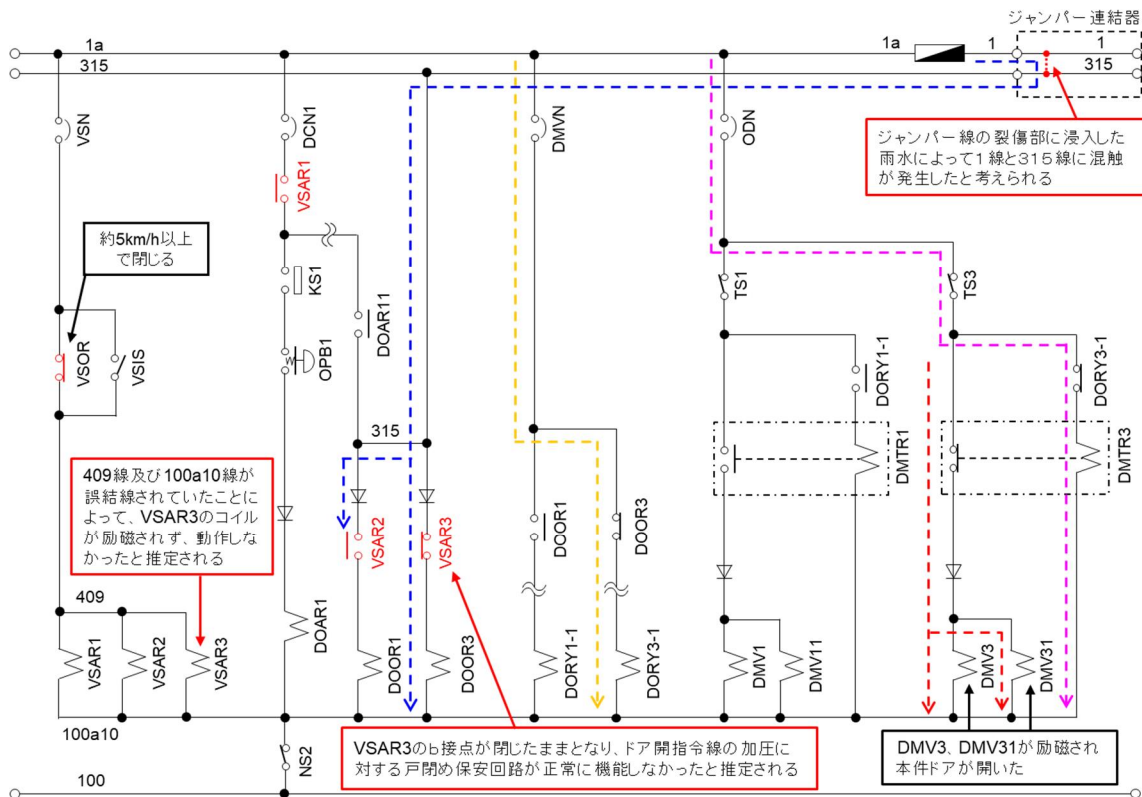
図 3 3 本件列車の走行中に本件ドアが開いたことに関する分析

たことで本件列車の走行中に315線に制御電源の電圧が一時的に印加されたため、本件列車は、走行中に本件ドアが開いたと考えられる。

2.3.3.2(2)に記述したように、ドア開指令線の加圧に対する戸閉め保安回路によって315線が走行中に何らかの理由で意図せず加圧されたとしてもDMVに制御電源は加圧されず、ドアが開かない回路になっている。しかし、3.2.3に記述したように、本件車両は、ドア開指令線の加圧に対する戸閉め保安回路が正常に機能していなかったことから、走行中であっても315線が加圧されると本件ドアが開く状態になっていたと推定される。その状態において、3.2.1に記述したように、ジャンパー線の裂傷部から内部に浸入した雨水によって1線と315線に混触が発生したことで本件列車の走行中に315線に制御電源の電圧が一時的に印加されたため、本件列車は、走行中に本件ドアが開いたと考えられる。(3.2.4)
