鉄道重大インシデント調査報告書

軌道経営者名：一般財団法人札幌市交通事業振興公社

インシデント種類：本線逸走（軌道事故等報告規則第2条第3号の「車両が本線を逸走した事態」に係る鉄道重大インシデント）

山鼻線 やまはな 中島公園通停留場 なかじまこうえんどおり ～山鼻9条停留場間（複線）

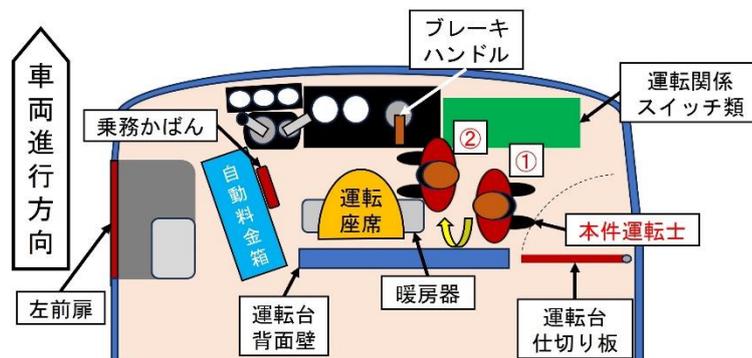
図3 本件車両運転台概略図

また、前位運転台の映像には、06時18分43秒に外とうを^り着た本件運転士が運転座席の右側へ立ち上がった後（図3①）、右回りに振り向いた際に運転台テーブル側へ少しよろめく様子が記録されていた（図3②）。その状態で、運転座席越しに落下した乗務かばんを拾おうとしたときに、本件運転士の右半身が運転台テーブルのブレーキハンドルに接近している様子が確認できた。

その前後の映像を比べると、06時18分44秒にブレーキハンドルの操作角度が「重なり」位置から「緩ゆるめ」位置側（図8 参照）へ変化していることが確認できたものの、本件運転士とブレーキハンドルとの接触の有無及び運転台計器類の指針は、映像の解像度の影響により、確認できなかった。

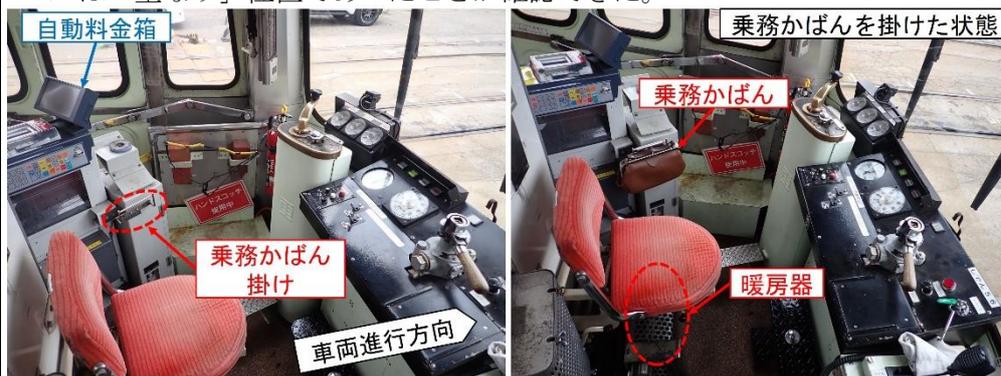
図4 本件車両の運転台と乗務かばんの位置関係

なお、本件運転士がブレーキハンドルと接触したことに気付かなかったことについては、2.1(3)に記述したように、記録装置の映像に外とうを着た本件運転士の姿が記録されていたことから、本件運転士は制服の上に外とうを着て厚着であったため、接触した感覚が鈍くなっており、ブレーキハンドルとの接触に気付かなかったものと考えられる。

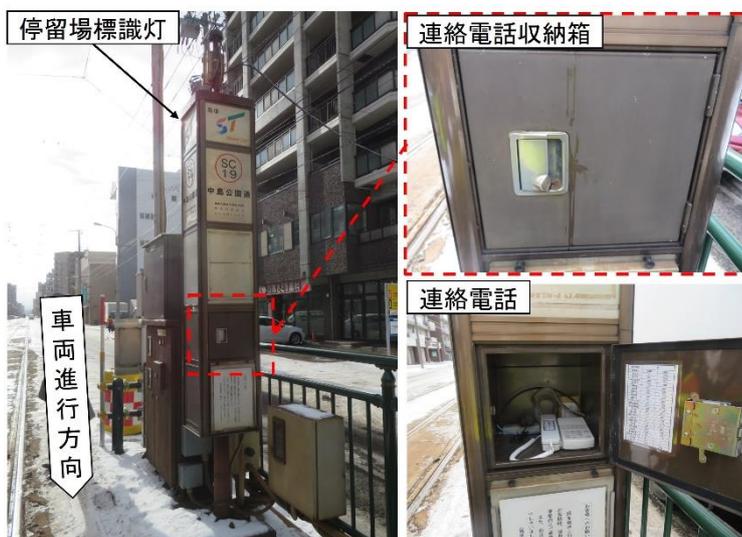
図6 本件停留場内回り側の連絡電話設置状況

停留場始端側には停留場標識灯が設備され、同停留場標識灯の下部に連絡電話が設置されている。連絡電話を使用するには鍵を使用して連絡電話収納箱を開ける必要があり、その鍵は全運転士へ貸与している。

2.3(3)に記述した本件停留場の本件車両用停止位置標識と連絡電話までの距離が約13.6mであり、2.3(5)に記述した本件車両の車体長が13.1mであることから、本件停留場の連絡電話の位置は、車両最後部よりも約0.5m後方となり、本件運転士は、連絡電話使用時に本件車両の最後部位置よりも後方にいたことと、連絡電話側を向いていたことから、本件車両の逸走に気付かなかったものと推定される。

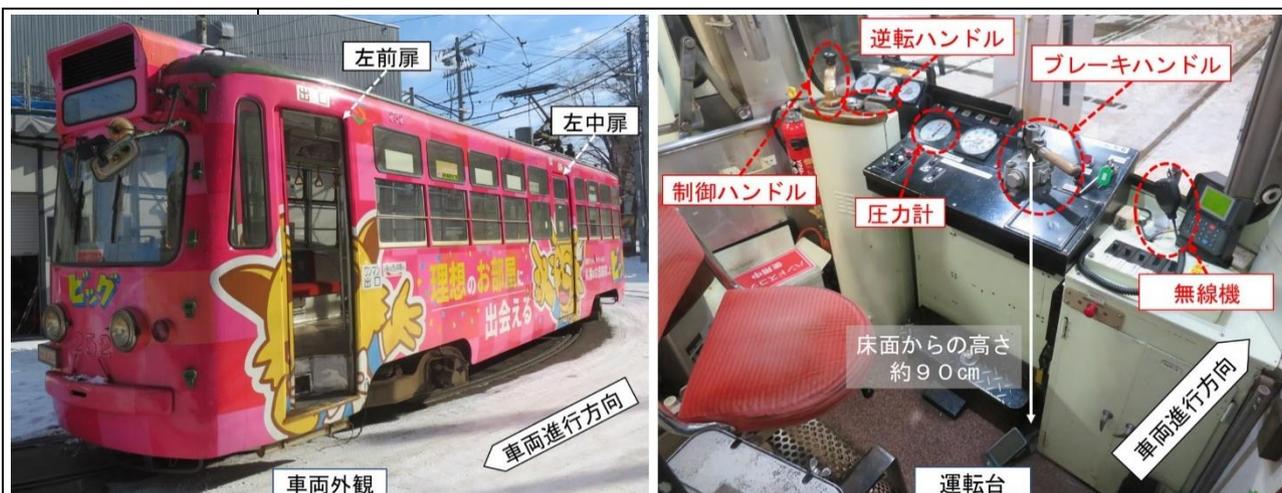
図7 本件車両外観及び運転台機器配置

なお、本件車両にデッドマン装置*5は装備されていない。

なお、2.3(5)に記述したように、本件車両にはデッドマン装置が装備されていなかったが、2.3(7)に記述したように、一部の車両には足踏み式のデッドマン装置が装備されており、運転士が足を離すと自動的にブレーキが掛かるようになっている。本件車両にもデッドマン装置のような、運転士が運転席を離れた場合に自動的にブレーキが作動する装置が装備されていれば、本重大インシデントの発生は防ぐことができたかと推定される。

交通局は、保有する全ての車両に、運転士が運転席を離れた場合に自動的にブレーキが作動する装置を取り付けることが望ましい。

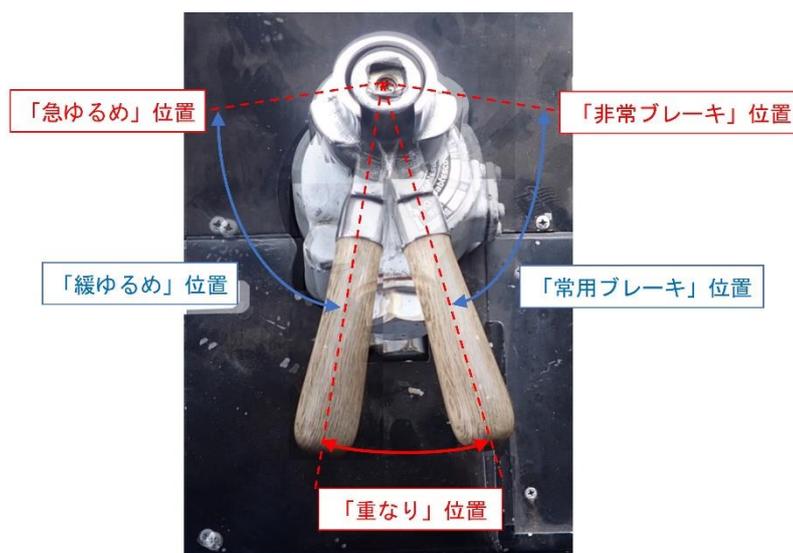
図8 本件車両のブレーキハンドル操作角度

ブレーキハンドルは床面から約90cmの高さにあり、ブレーキハンドルを「常用ブレーキ」及び「非常ブレーキ」位置にするとBCへ圧縮空気を送り込んでブレーキが掛かり、「緩ゆるめ」及び「急ゆるめ」位置にするとBCの圧縮空気が排気されてブレーキは緩む。「重なり」位置は、「BCへ送り込んだ圧縮空気の圧力」（以下「BC圧力」という。）を保持する。

また、本件車両を使用し、本件停留場においてBC圧力を徐々に減圧してブレーキを緩め、本重大インシデント発生時の本件車両の挙動の再現試験を行ったところ、本件車両のBC圧力が約40kPaを下回ると、本件車両は前方へ動

本件車両が本件停留場で逸走したことについては、3(2)で分析したように、本件運転士がブレーキハンドルに接触したことで、ブレーキハンドルが「重なり」位置から「緩ゆるめ」位置となり、その結果、BC圧力が徐々に減圧し、約40kPaを下回ったことで、下り勾配である山鼻9条停留場側へ動き出したものと推定される。

本件運転士が規定どおりにブレーキハンドルを「常用ブレーキ」の最大位置としていれば、ブレーキハンドルの先端が運転台テーブル上のより前側へ位置することになり、「重なり」位置と比べて本件運転士が不用意にブレーキハンドルへ接触しにくくなると考えられ、今回のような事象は防ぐことができた可能性があると考えられることから、公社は、運転士へ規定どおりの取扱いを行うよう、指導を徹底する必要がある。

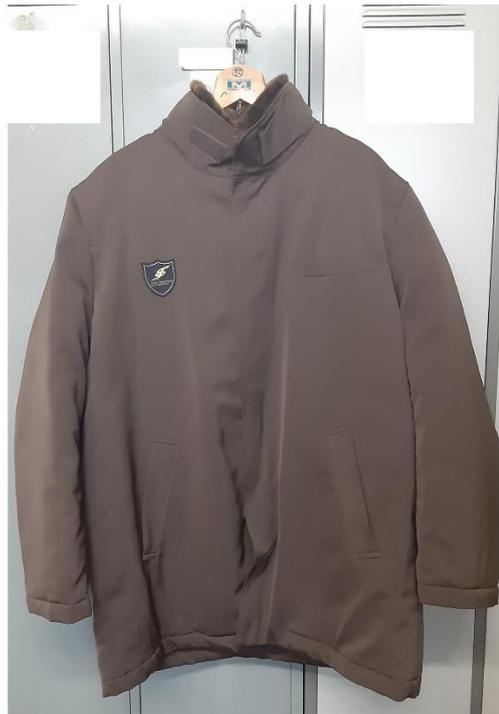
図9 外とう

ブレーキハンドルが「重なり」位置から「緩ゆるめ」位置となったことについては、運転士が着ていた外とうがブレーキハンドルと接触したことによるものと推定され、運転士は外とうを着て厚着で

あったため、接触した感覚が鈍くなっており、ブレーキハンドルとの接触に気付かなかったものと考えられる。

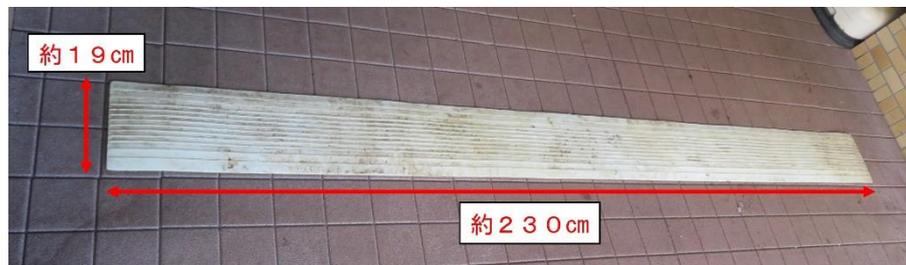
図10 支障物

支障物は、長さ約230cm、幅約19cm、重さ約4kgの、ゴム製の白い板状のものであった。

支障物は、道路工事が終了した05時20分から、本件車両が同停留場に停車する06時12分までの間に、通行する自動車から落下する等により軌道敷内へ入り込んだ可能性があると考えられるが、その経緯を明らかにすることはできなかった。
