貨物船SINGAPORE GRACE作業員死亡事故

1. 船舶事故の概要

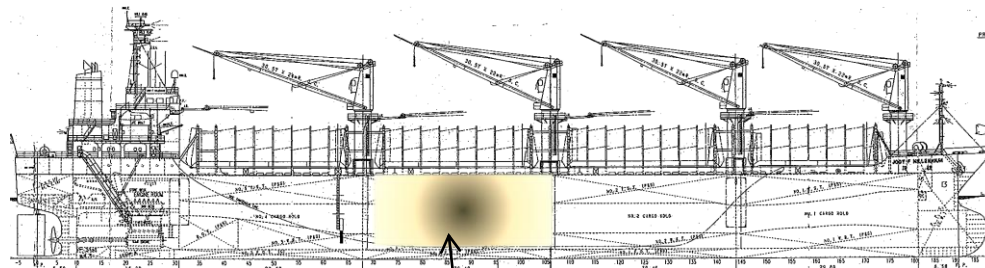
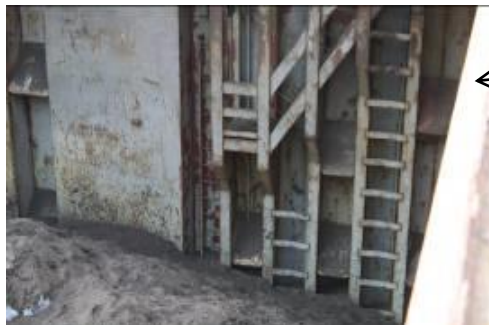
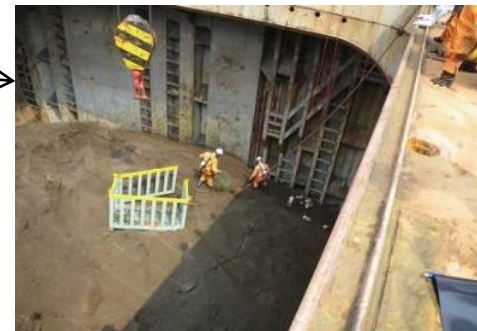
← **3番貨物倉** →
上: 一般配置図抜粋より
左: 貨物倉内への進入路
右: 救助状況

貨物船SINGAPORE(シンガポール) GRACE(グレース)は、硫化銅精鉱の揚荷役のために佐賀関港の岸壁に係船中、平成21年6月13日08時30分ごろ、作業員の1人が荷役作業に当たるため、3番貨物倉内の梯子を降りている途中で倒れ、救助に向かった他の作業員3人のうち、2人も貨物倉内で倒れた。

倒れた3人の作業員は、3番貨物倉から救助されたが、その後、いずれも死亡が確認された。

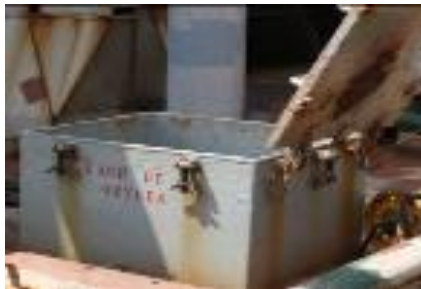
『昇降口』

- ① 揚荷役に従事する運転手Bが、霧困気*¹が酸素欠乏状態になっている3番貨物倉に入っ
て、酸素欠乏状態の空気を吸入して酸素欠乏症を発症したこと。
- ② 霧困気が酸素欠乏状態になっている3番貨物倉に入った要因
 - ・3番貨物倉の昇降口に進入許可表示板が掲示されていたこと。
 - ・1番貨物倉に他の作業員が入って重機車両の運転を始めていたこと。
- ③ 3番貨物倉の霧困気が酸素欠乏状態になっていた要因
 - ・3番貨物倉に積載されていた銅精鉱が、ポートモレスビー港から佐賀関港まで輸送される
間に酸化し、密閉されていた3番貨物倉内の空気中の酸素を消費したこと。
- ④ その他の要因
 - ・3番貨物倉の霧困気が酸素欠乏状態になっていることを認識しなかったこと。
 - ・酸素濃度計測を定められた方法によらずに行っていた慣行が関与したこと。
 - ・日鉱製錬株式会社(以下「本件製錬所」という。)及び日照港運株式会社(以下「本件荷役
会社」という。)が、フォアマン*²を含む荷役監督が酸素濃度計測を定められた方法によらず
に行っていた慣行を把握せず、定められた方法で酸素濃度計測を行うよう指導していなか
ったこと。

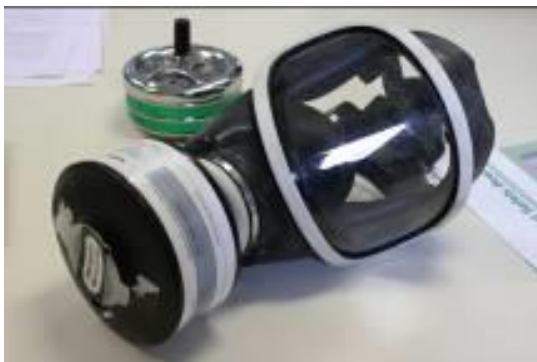
『防毒マスクと吸収缶』

- ① 操作員Cが、フォアマン及び運転手Bを救助しようとし、防毒マスクを装着して操作員Fとともに、再び、3番貨物倉に入ったため、酸素欠乏状態の空気を吸入して酸素欠乏症を発症したこと。
- ② 防毒マスクで酸素欠乏状態に対応できると思ったこと。
- ③ 責任感と焦燥感に駆られて冷静さを欠いていたこと。
- ④ 一次事故発生後に救助に赴いた際に酸素欠乏症を発症して適切な判断ができなかったこと。
- ⑤ 本件荷役会社が、作業員に対して銅精鉱が積載されている貨物倉内で人身事故が発生した場合の対処法を適切に指導及び訓練していなかったこと。

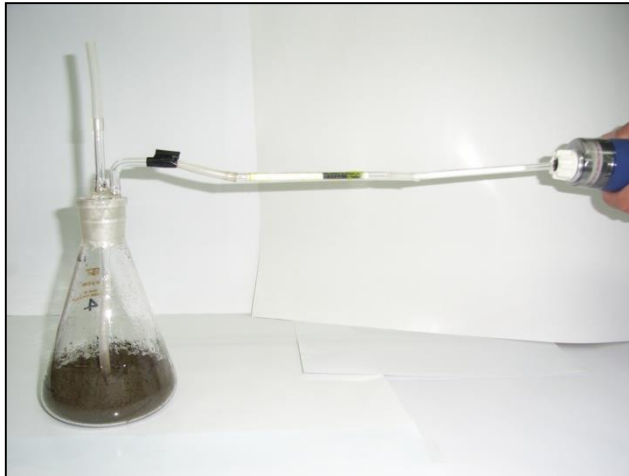
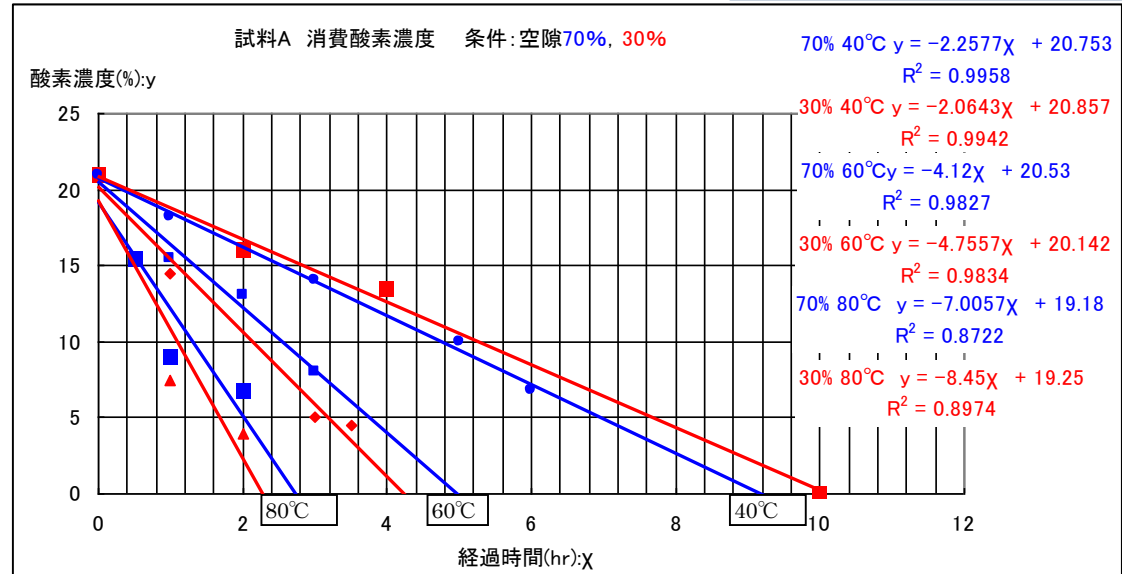
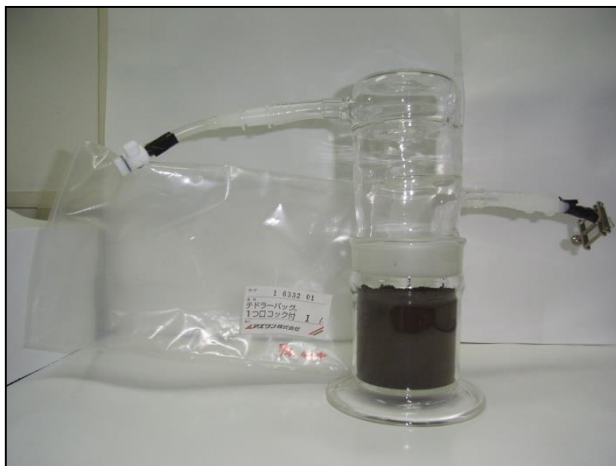
- 銅精鉱の酸素消費に伴い空隙の酸素濃度は、直線的に減少する。
- また、銅精鉱の産地により、化合分子形態、使用された浮遊選鉱剤などが異なることから、酸素消費速度が異なることが確認された。

測定箇所	浮遊選鉱剤			
	W剤	X剤	Y剤	Z剤
上層 酸素濃度	13.5 %	10.1 %	17.0 %	13.5 %
下層 酸素濃度	11.8 %	6.3 %	15.5 %	12.0 %

測定箇所	105°Cで乾燥前の試料	105°Cで乾燥後の試料
上層 酸素濃度	5.4 %	16.3 %
下層 酸素濃度	3 % 以下	16.0 %
