ケミカルタンカー日祥丸乗組員 死傷事故

運輸安全委員会 船舶事故調査官

平成24年9月

(報告書説明資料)

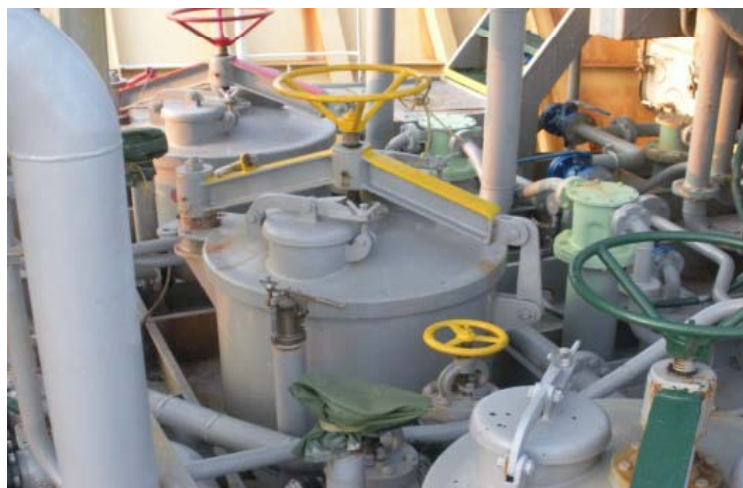
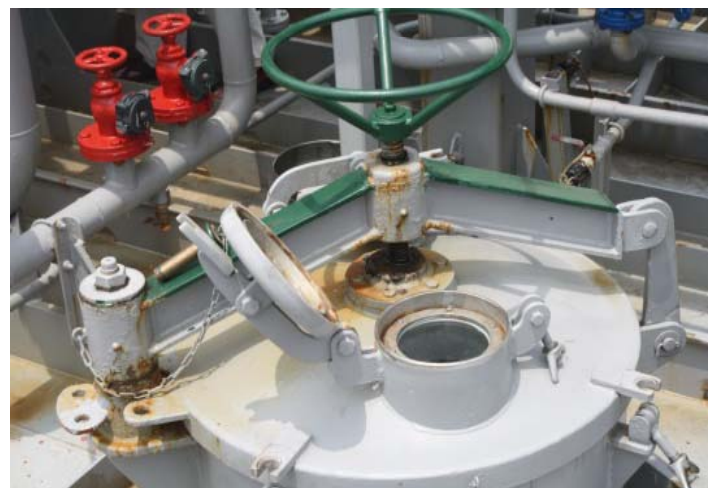
スロップタンクのマンホールハッチ

- (1) タンク洗浄水は、日頃からスロップタンク（右、左）に貯留していたものと考えられる。
- (2) 本船は、日頃からスロップタンクに異なった2種類以上の洗浄水を混留していたものと考えられる。
- (3) 本船は、25日にアクリル酸の荷揚げ後のタンククリーニング作業で発生したアクリル酸洗浄水約4.9m³をスロップタンク(右、左)に貯留していたが、本事故時、水酸化ソーダを荷揚げした2番貨物タンク(右、左)のタンククリーニング作業で発生した水酸化ソーダ洗浄水をスロップタンク(右、左)に移送したものと考えられる。
- (6) 本船乗組員は、スロップタンクの排気管放出口からタンク洗浄水が漏れるとタンク洗浄水の人体への影響を考慮し、漏れを止めようとしてスロップタンクのマンホールハッチの蓋をこれまで開放していたものと考えられる。
- (7) 本船は、本事故時、名古屋港内でタンククリーニング作業中、次席一航士は、スロップタンクの排気管放出口から硫化水素ガスが噴出した際、次席一航士等の3人は、風上の船首楼甲板右舷側に避難する途中、噴出を止めようとしてスロップタンク(右、左)の各マンホールハッチの蓋を開放したものと考えられる。

スロップタンク内の状況を確認せずタンク洗浄水を移送し、化学反応により硫化水素ガス等の物質が発生した場合には、スロップタンクマンホールハッチの蓋の開放は行わず、スロップタンクの排気管放出口付近にいる乗組員は、排気管放出口の風上側に、居住区付近にいる乗組員は、速やかに閉鎖された居住区に避難すること。

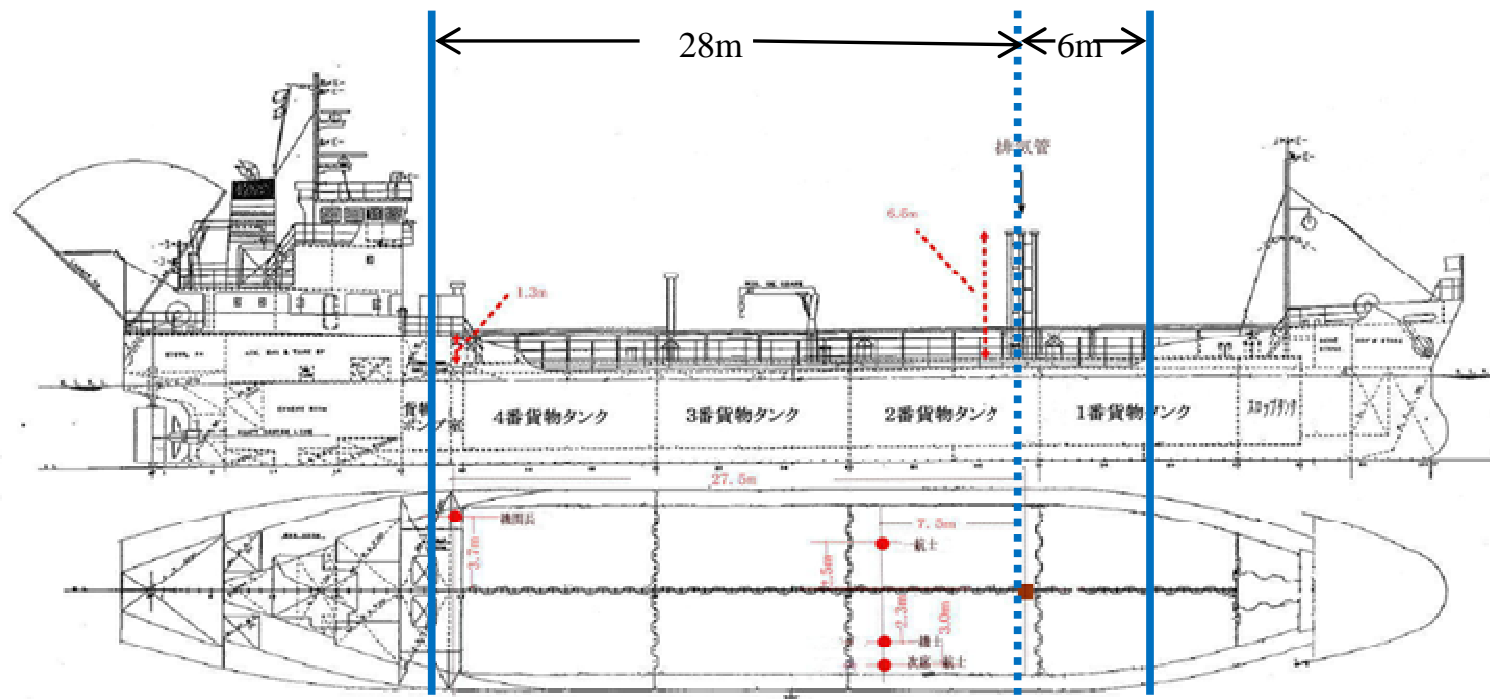
数値流体解析を行い、スロップタンク内の排気管放出口から噴出した硫化水素ガスの拡散状況を計算し、ガス濃度の時空間変化を求めた。

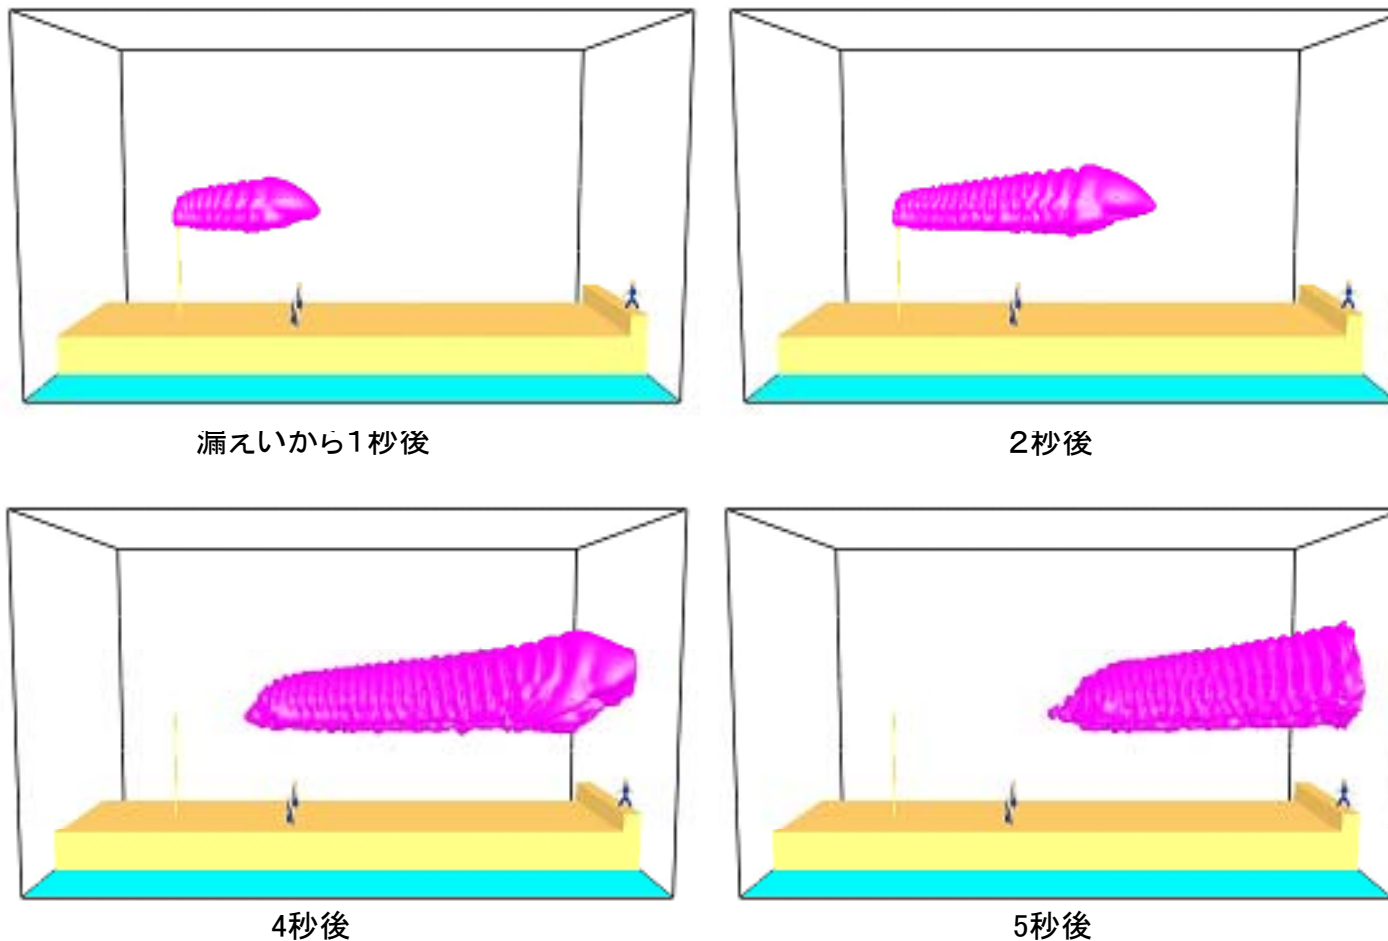
(2) 調査結果 硫化水素ガス濃度が10ppmの等値面の時間変化

噴出した硫化水素ガスは、船首楼甲板のある風上側に移流拡散する現象は再現されず、また10ppm以上の高濃度の硫化水素ガスが甲板近傍まで拡散する現象は再現されないことが分かった。本解析調査の数値シミュレーションは多くの仮定に基づいていることを考慮しても、スロップタンクの排気管放出口の比較的近傍に配置していた乗組員3人については、仮に避難することなく、各人がその場に留まっていたとしても被害を受ける可能性は極めて低いことから、本死傷事故の発生は別の原因によるものと考えるのが妥当である。しかし、スロップタンクの排気管放出口の船尾方にいた乗組員1人については、船の後方で乱れの影響が大きくなること、前方3人の乗務員より位置が高かったこと、貨物ポンプ室コンパニオン等周囲に複雑な形状の構造物があったことなどから、スロップタンクの排気管放出口から噴出した硫化水素ガスの一部が到達した可能性を完全に否定はできない。
