ケミカルタンカー第二旭豊丸 乗組員死亡事故

運輸安全委員会
平成25年4月
(報告書説明資料)

船舶事故の概要

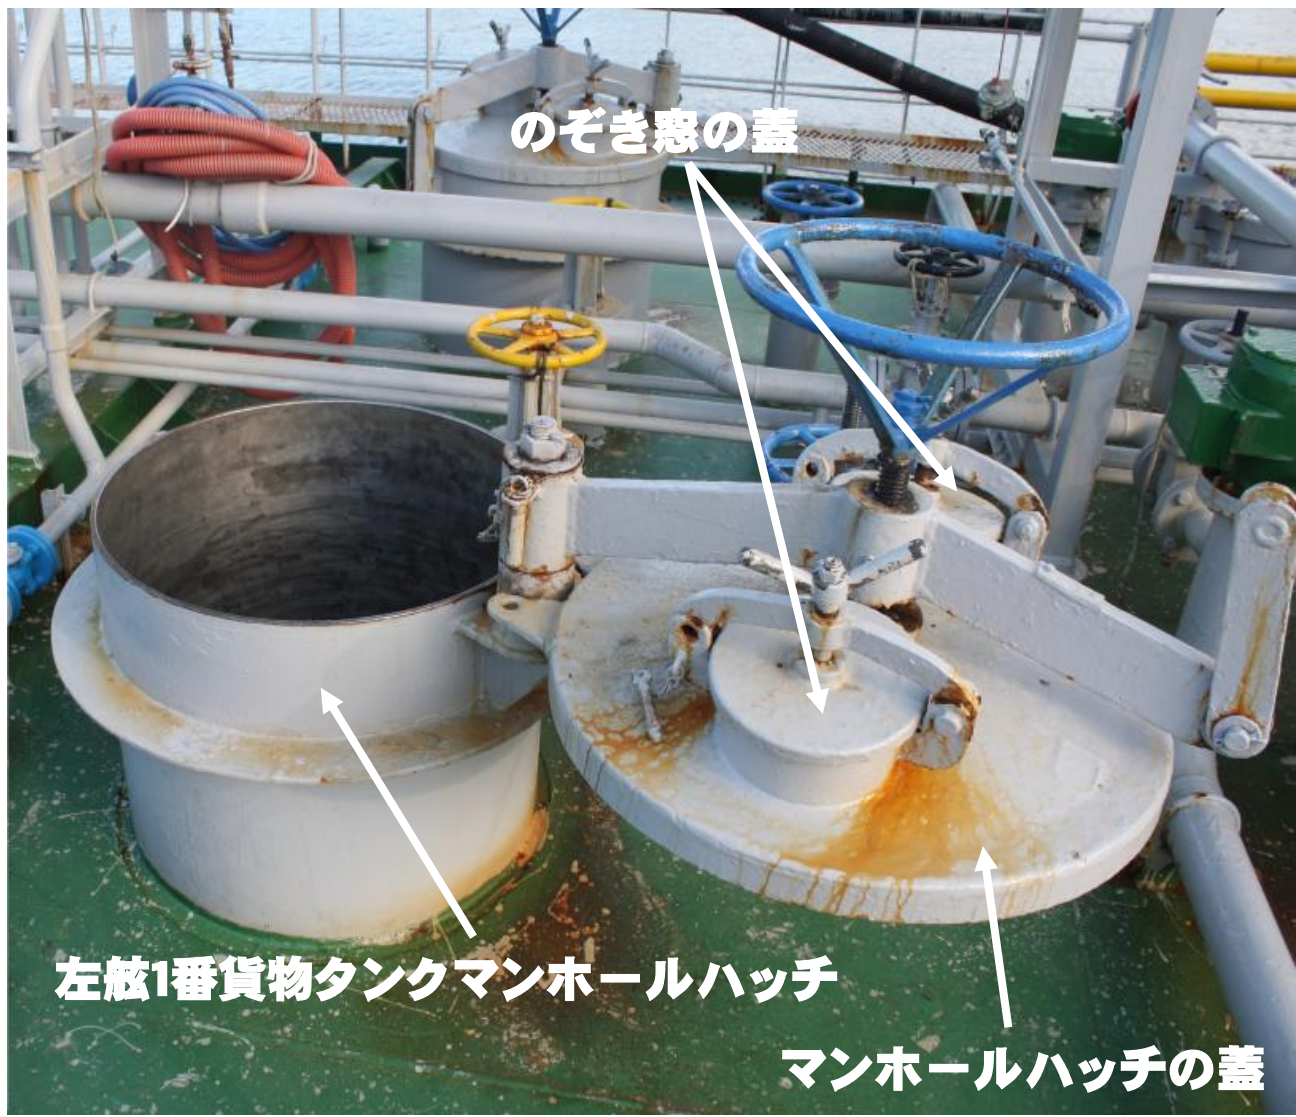
左舷1番貨物タンクマンホールハッチ

12時25分ごろ 一航士は、右舷1番貨物タンク付近から、左舷1番貨物タンク付近にいた二航士に対して同貨物タンクのマンホールハッチの蓋を開けるように指示し、二航士がマンホールの蓋を開けている時、クロロホルムの臭いを感じたので、二航士に対し、クロロホルムガスがあるから同貨物タンクには入らないように伝えた。

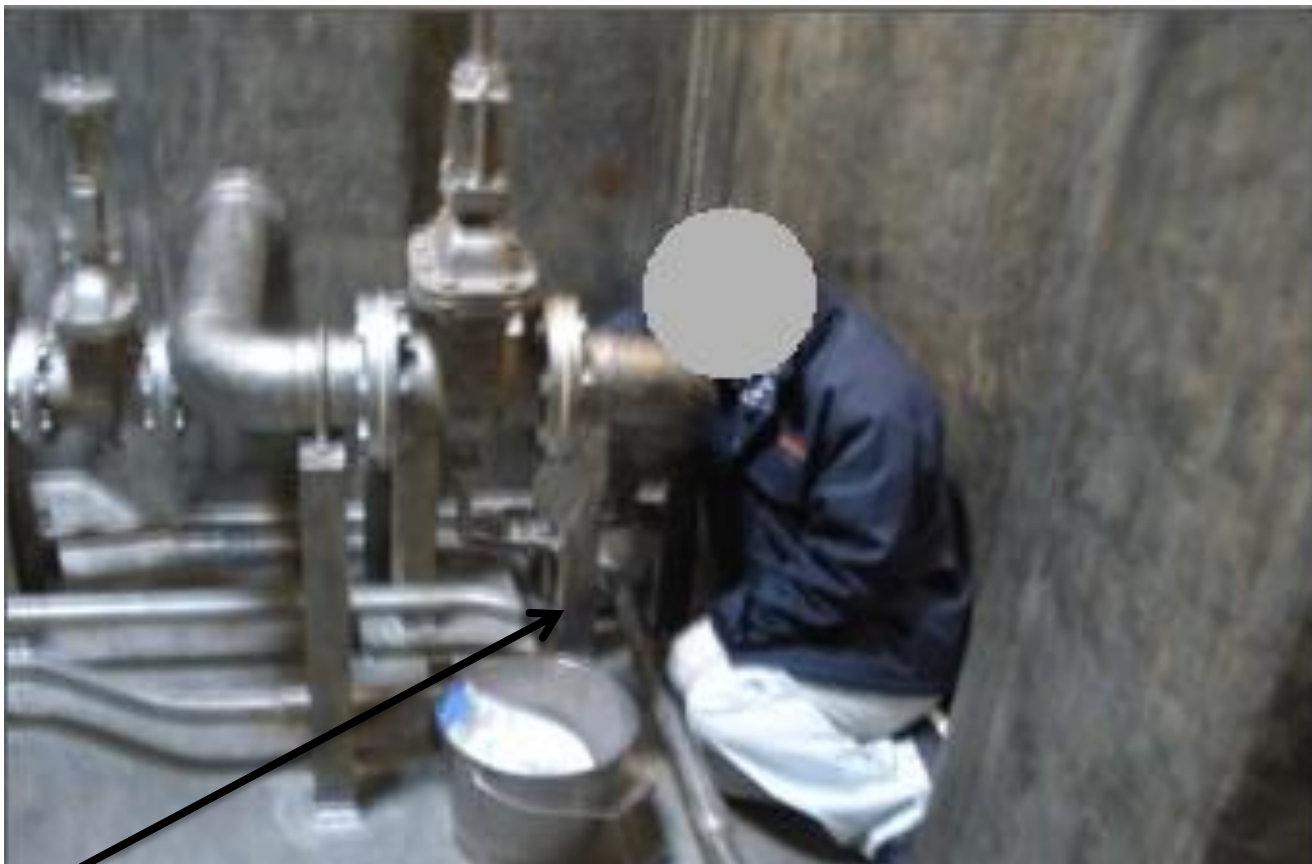
機関長が、二航士を発見したときの状況

12時29分ごろ 機関長は、作業状況を確認するため、左舷1番貨物タンク内をのぞいたところ、バケツが置かれ、有機溶剤用マスク及び手袋を着用してサクシオンウェル付近の隔壁にもたれかかるように倒れていた二航士を発見した。

本事故は、本船が梅町ターミナルに向けて北進中、貨物タンク内の状態を確認する際、A社が、貨物タンクに入る際の酸素及びガス濃度計測などの注意事項を乗組員に徹底させず、また、貨物タンク内に洗淨水が残っていた場合のタンククリーニングに関する作業手順を明確にしていなかったため、二航士が、洗淨水が残り、ガス臭がしていた左舷1番貨物タンクに入り、クロロホルムガスを吸い込んだことにより発生したものと考えられる。

- ① 閉鎖区域へ入る際の酸素及びガス濃度計測の実施
- ② 酸素及びガス濃度計測の実施状況の記録
- ③ タンククリーニングに関する作業手順の策定及び掲示
- ④ 緊急時における対応

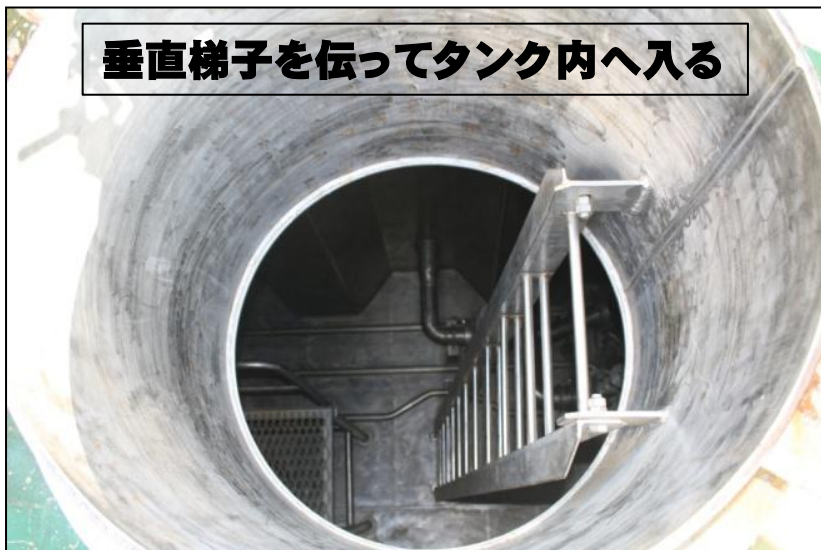
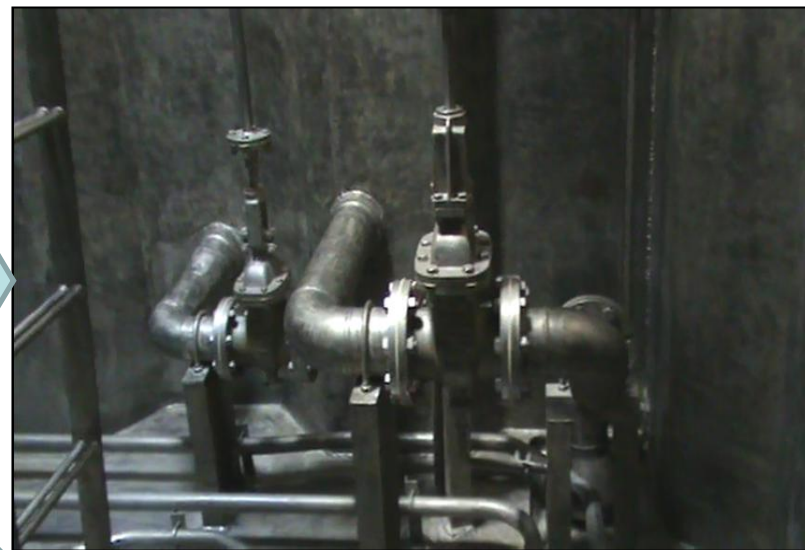
左舷1番貨物タンク内

垂直梯子を伝ってタンク内へ入る

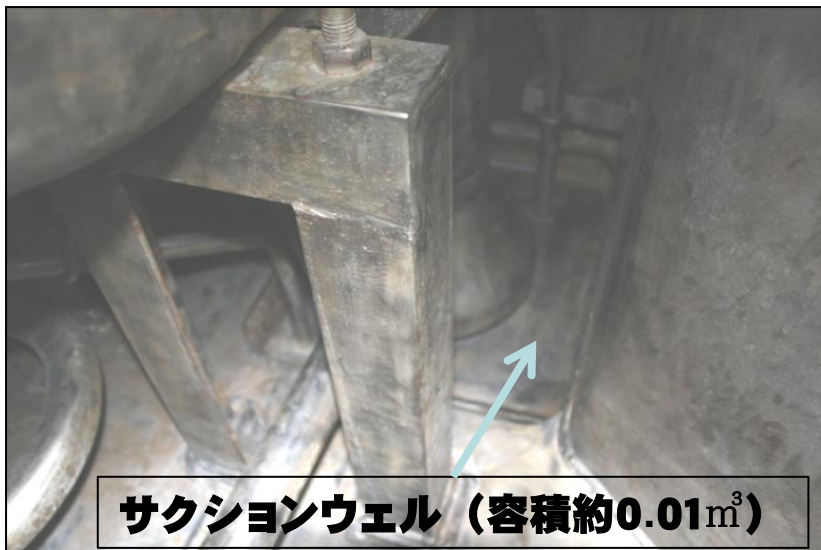
サクションウェル (容積約0.01m³)

ストリッピングをして洗浄水をスロップタンクに移送し、その後、戻ってくる洗浄水がサクションウェルに溜まるので、再度ストリッピングを行い、10時間以上の送風を行った後、乗組員が貨物タンクに入って残水をさらえる。

二航士は、一航士から左舷1番貨物タンクに入らないように言われ、返事をしたが、同貨物タンクのサクシオンウェルにクロロホルム洗浄水が残っていたことから、一航士の指示に従わず、一航士が、酸素及びガス濃度計測器（ポータブル式及びポケットブル式）（以下「両計測器」という。）を居住区へ取りに行っている間に同洗浄水の除去作業を行うため、独自の判断で同貨物タンクに入ったものと考えられる。

内航タンカー安全指針、P&Aマニュアルなどに記載のとおり、洗浄水の有無の確認、洗浄水がある場合のストリッピングによる除去、乾燥及びガスフリーの実施等のタンククリーニングに関する作業手順について、乗組員が確認でき、理解しやすいよう簡易な様式にまとめるなどして明確にし、作業を行う見やすい場所に掲示すること。

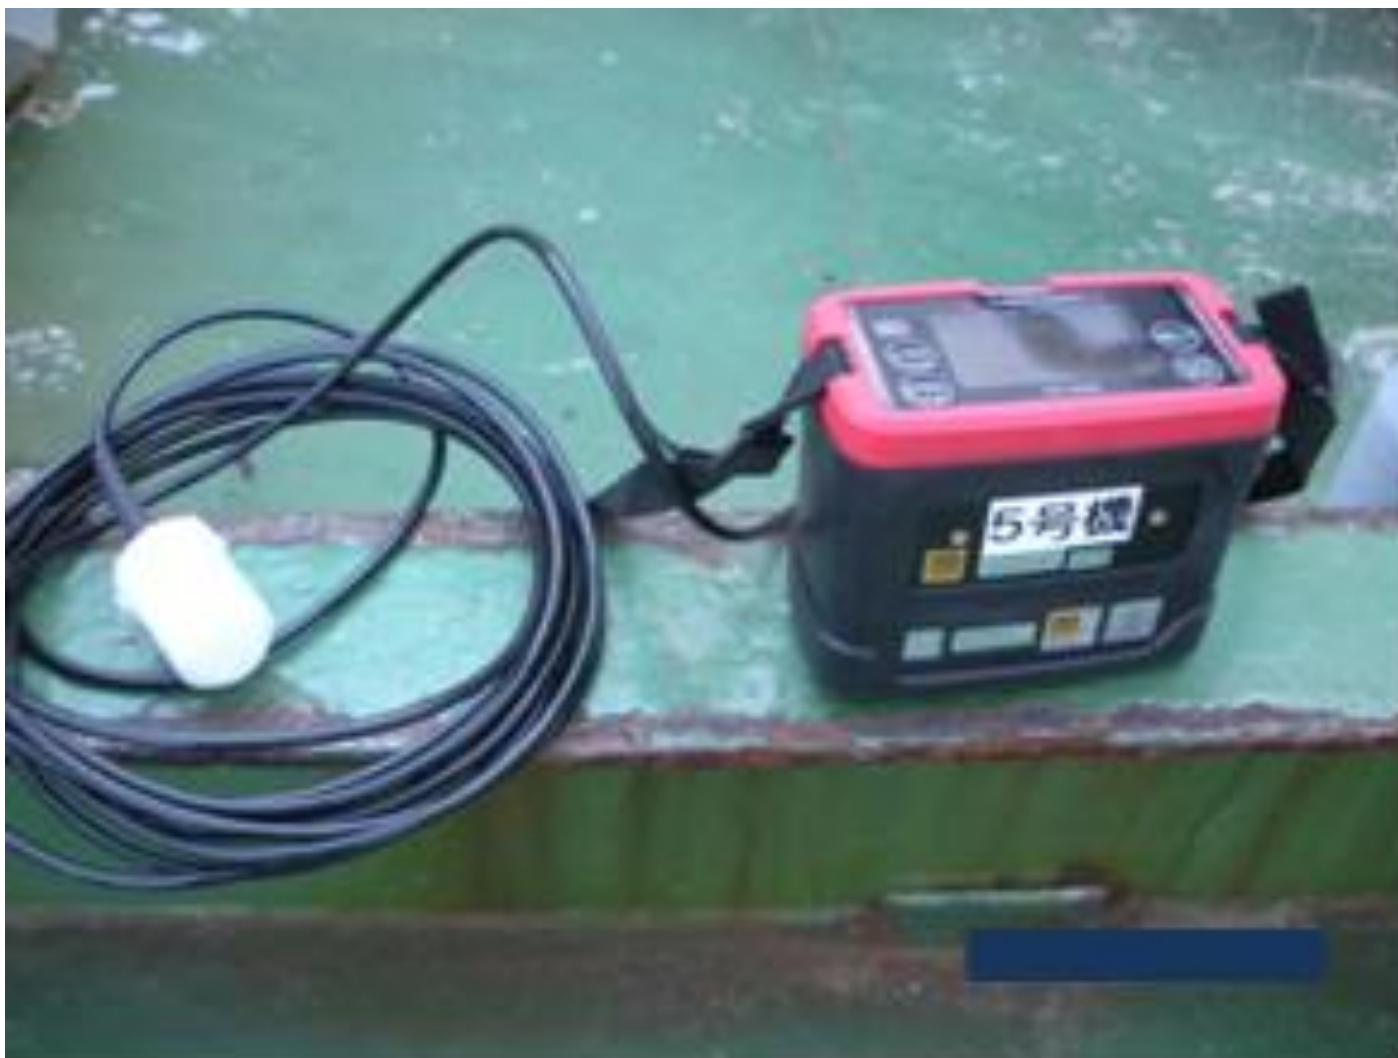
ポータブル式計測器

- ① A社は、貨物タンクに入る際の注意事項において、残液、残臭がないことを確認するなどを示しているが、貨物タンク内に洗浄水が残っていた場合のタンククリーニングに関する作業手順を明確にしていなかった。
- ② A社は、貨物タンクに入る際の注意事項とし、単独行動、独自判断行動は厳禁、ガス検知装置及び検知管を使用してガス濃度を計測するなどを定め、本船乗組員に対して教育及び指導を行ってきたが、酸素及びガス濃度計測の実施などの貨物タンクに入る際の注意事項が、徹底されていなかったものと考えられる。
- ③ A社は、船長及び一航士に対し、ポータブル式計測器では不燃性及び難燃性のガス濃度を計測できない旨を説明していたが、本船乗組員は、酸素濃度の計測ができ、ガス濃度についても不燃性ガスを含めた全てのガス濃度を計測できると思っていたことから、本船乗組員の理解が得られるまでの説明を行っていなかったものと考えられる。

- ④ A社は、不燃性及び難燃性のガス濃度計測について、ガス検知装置等を使用しなければならないことを知っていたが、本船乗組員に対し、検知管を貨物タンクごとに取り換えるのは手間を要するので、ガス検知装置等を使用することを指導せず、不燃性及び難燃性のガスの有無は、酸素濃度の低下をもって判断するように指導していたことから、船舶による危険物の運送基準等を定める告示や内航タンカー安全指針などの定めに則った指導を行っていなかったものと考えられる。

船長に対し、酸素及びガス濃度計測の実施状況を記録させるとともに、ガス濃度計測について、ガス検知装置等を使用する場合は、検知管の購入数、使用数及び残数を記録させること。また、定期的に訪船を行い、実施状況の記録、検知管に係る記録を調査し、適正に酸素及びガス濃度計測が実施されていることを確認すること。
