船舶事故調査報告書(概要)

船舶: パナマ籍貨物船(NIKKEI TIGER)
漁船(堀栄丸)

日時: 平成24年9月24日午前1時56分ごろ
場所: 宮城県金華山東方沖930km付近

運輸安全委員会
平成26年6月

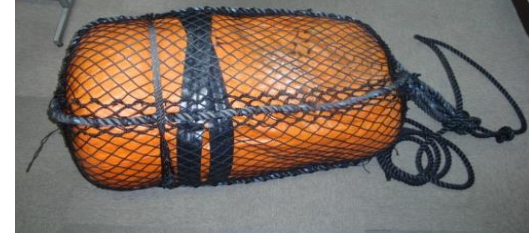
(1) 落水したB船乗組員は、2つのグループ(4名と5名)で、それぞれ防舷材につかまって漂流した。

乗組員の5人がつかまった防舷材

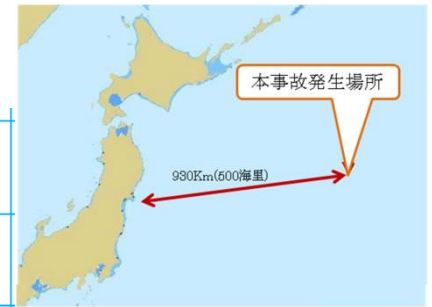
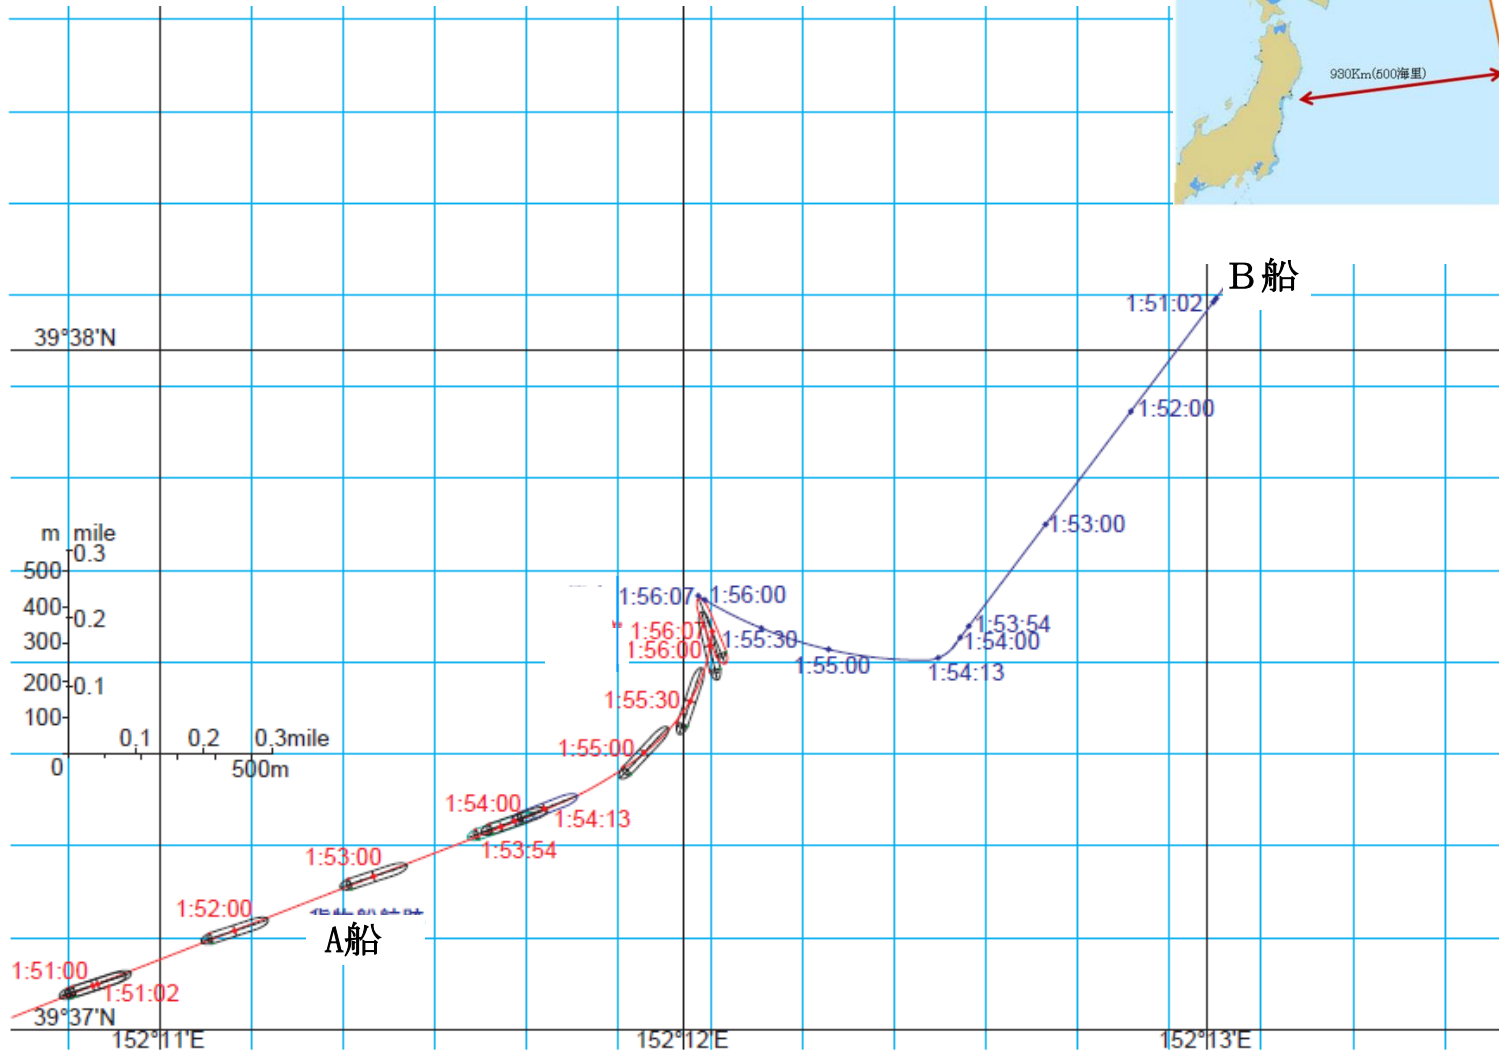
付図2 航跡の推計結果

付図2のとおり、01時51分02秒ごろ、A船の左舷船首13.5°、1.92Mに、01時53分54秒ごろ、A船の左舷船首4.2°、0.66Mにそれぞれ位置し、01時54分13秒ごろ、左転しているA船の正船首方(正船首~右舷船首5°未満)、0.53Mで右転してA船の船首部に接近した可能性があると考えられる。

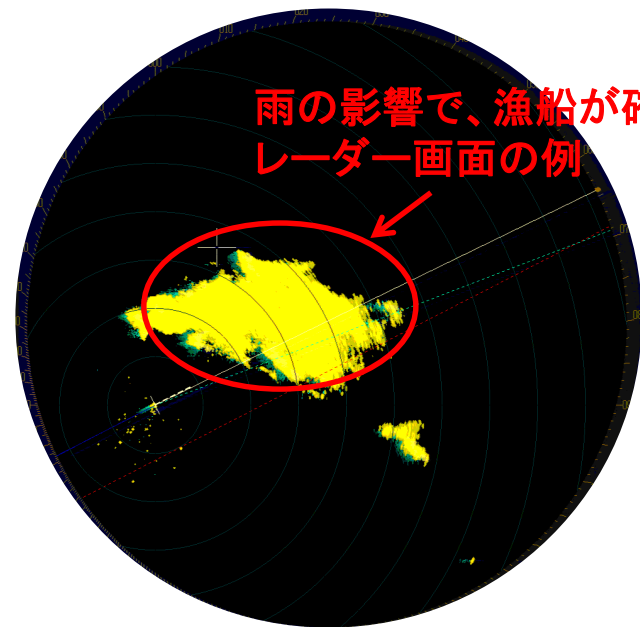
雨の影響で、漁船が確認できないレーダー画面の例

AISは、レーダーで捉えられない船の映像でも、レーダー画面に表示(△:AIS情報)可能。
