旅客船 そら 衝突(進入灯台)事故

運輸安全委員会
平成30年12月

1. 船舶事故の概要

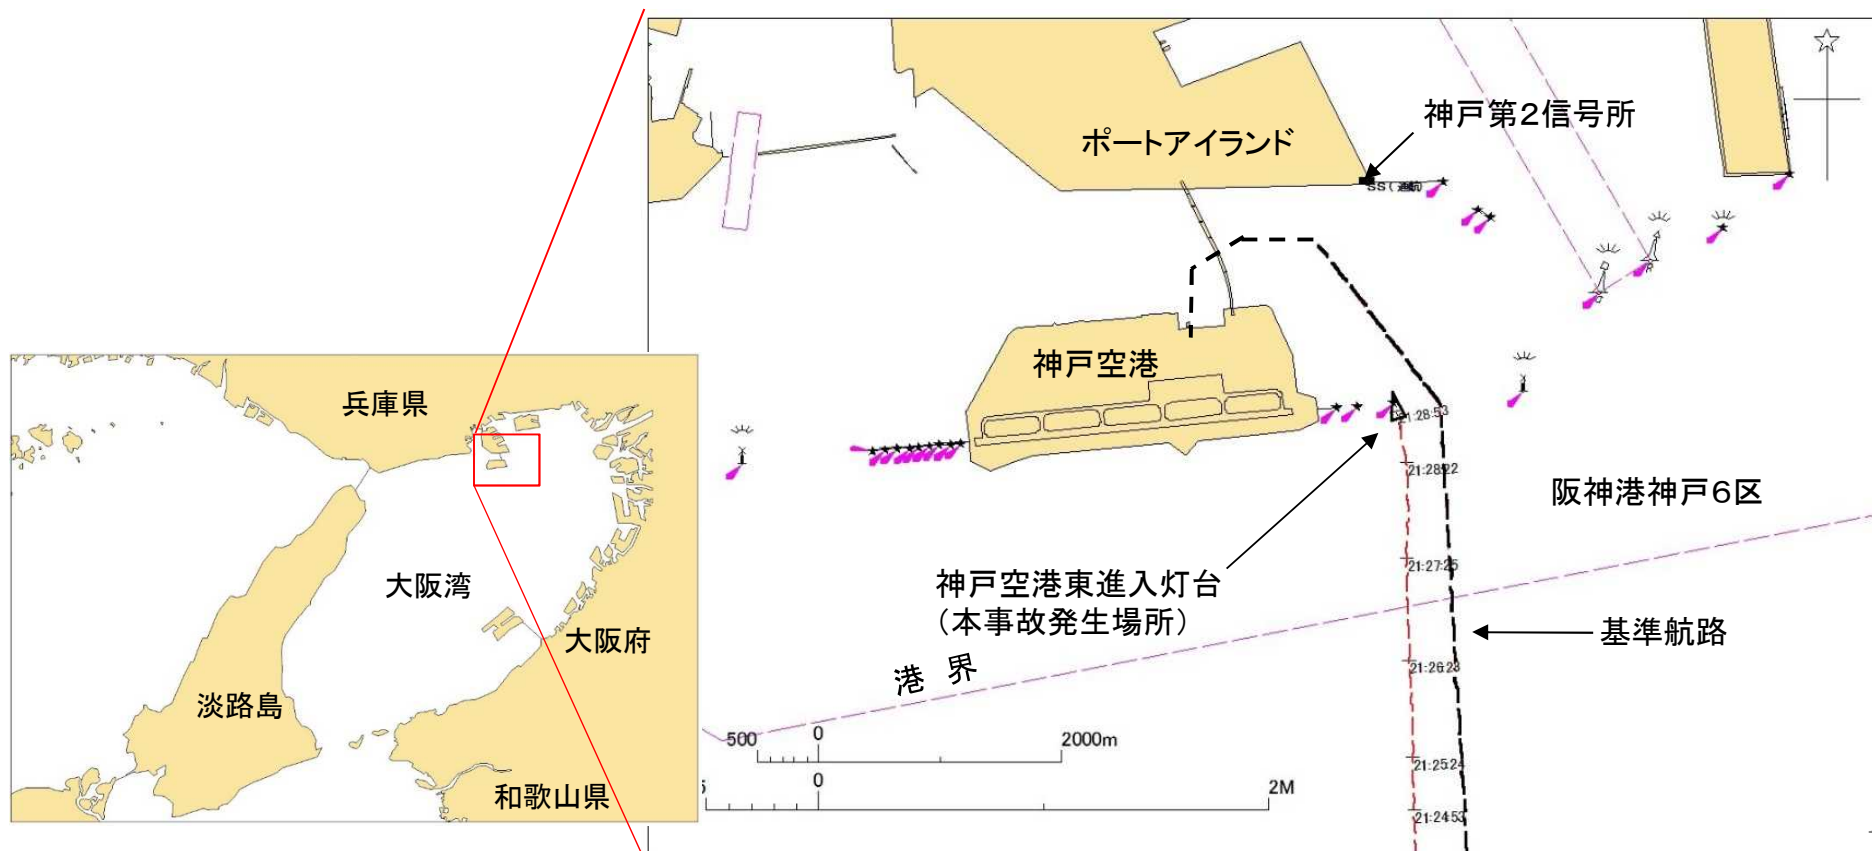
旅客船そら(総トン数84トン)は、船長及び機関長が乗り組み、旅客29人を乗せ、泉州港の海上アクセス基地を出発し、阪神港神戸第5区の神戸空港海上アクセスターミナルにある棧橋へ向けて北進中、平成29年7月26日21時29分ごろ阪神港神戸第6区の神戸空港東進入灯台に衝突した。

そらは、旅客4人が重傷を、旅客21人及び乗組員2人が軽傷を負い、左舷側船体船首部に圧壊等を生じた。また、神戸空港東進入灯台は、脚部の擦過傷等を生じた。

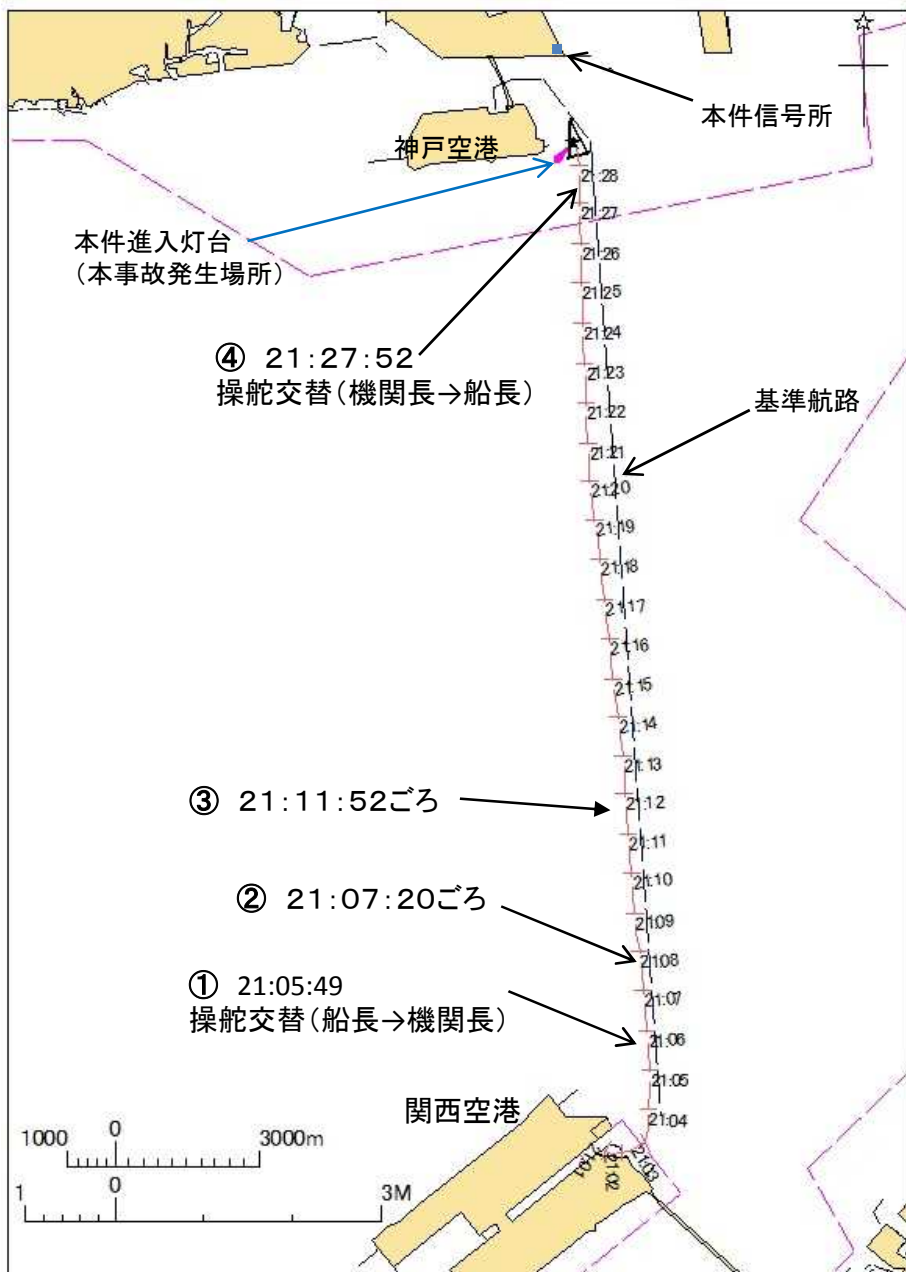
日時	経過内容
7月26日 21:00ごろ	本船は、大阪府泉州港の海上アクセス基地の 棧橋を出港。
① 21:05:49ごろ	船長から機関長へ操舵を交替する。 (船首方を通過する横切り船を避ける目的で 西側に向けた針路とする。)
② 21:07:20ごろ	船長は、スマートフォンを操作しながら機関長 と雑談 (スマートフォンの操作は、21:07:20ごろ及 び21:15:48ごろから21:19:00ごろまで続 いた。)
③ 21:11:52ごろ	本船の船首方約2.2海里(M)を東進する船舶 が、船首方約1.2Mを西進する船舶がそれぞ れ横切る。
④ 21:27:52	機関長から船長へ操舵交替。神戸第2信号所 (以下「本件信号所」という。)方向に本件施設 灯の灯光が視認できる。
21:28:06ごろ	本件信号所方向に神戸空港東進入灯台(以 下「本件進入灯台」という。)E2施設灯(以下 「本件施設灯」という。)の灯光が視認できる。
21:28:20ごろ	本船が左転。
21:28:23ごろ	ポートアイランドのコンテナターミナルの街灯 の右側に本件施設灯の灯光。
21:28:53ごろ	本件進入灯台に衝突 衝突音、機関警報音及びガラスが割れたよう な音。

◆ ドライブレコーダ及びAISデータの情報による。

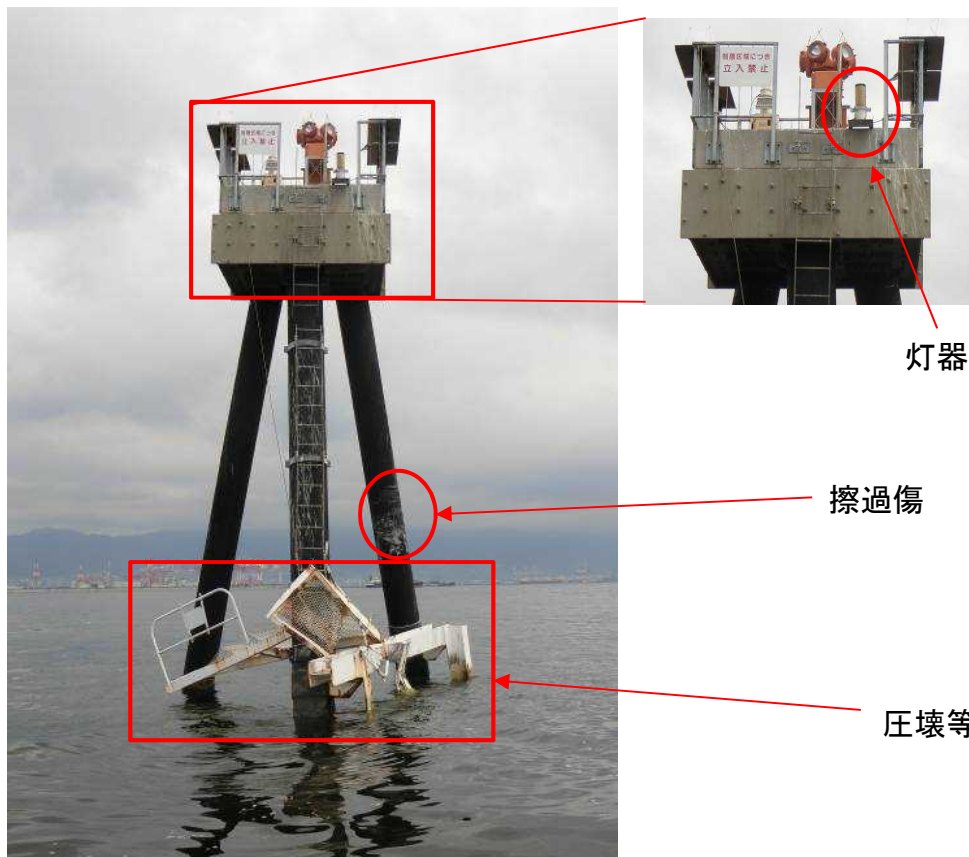
灯質:モールス符号白光
毎8秒にU(…)

灯高:平均水面から約9.3m
(本事故当時水面から約7.7m)

- ・ 光源は、LED光源を使用
- ・ 灯台表によれば、光達距離は、約5Mあった。

損傷:本件進入灯台の脚部に擦過傷
脚部の係留施設に圧壊等

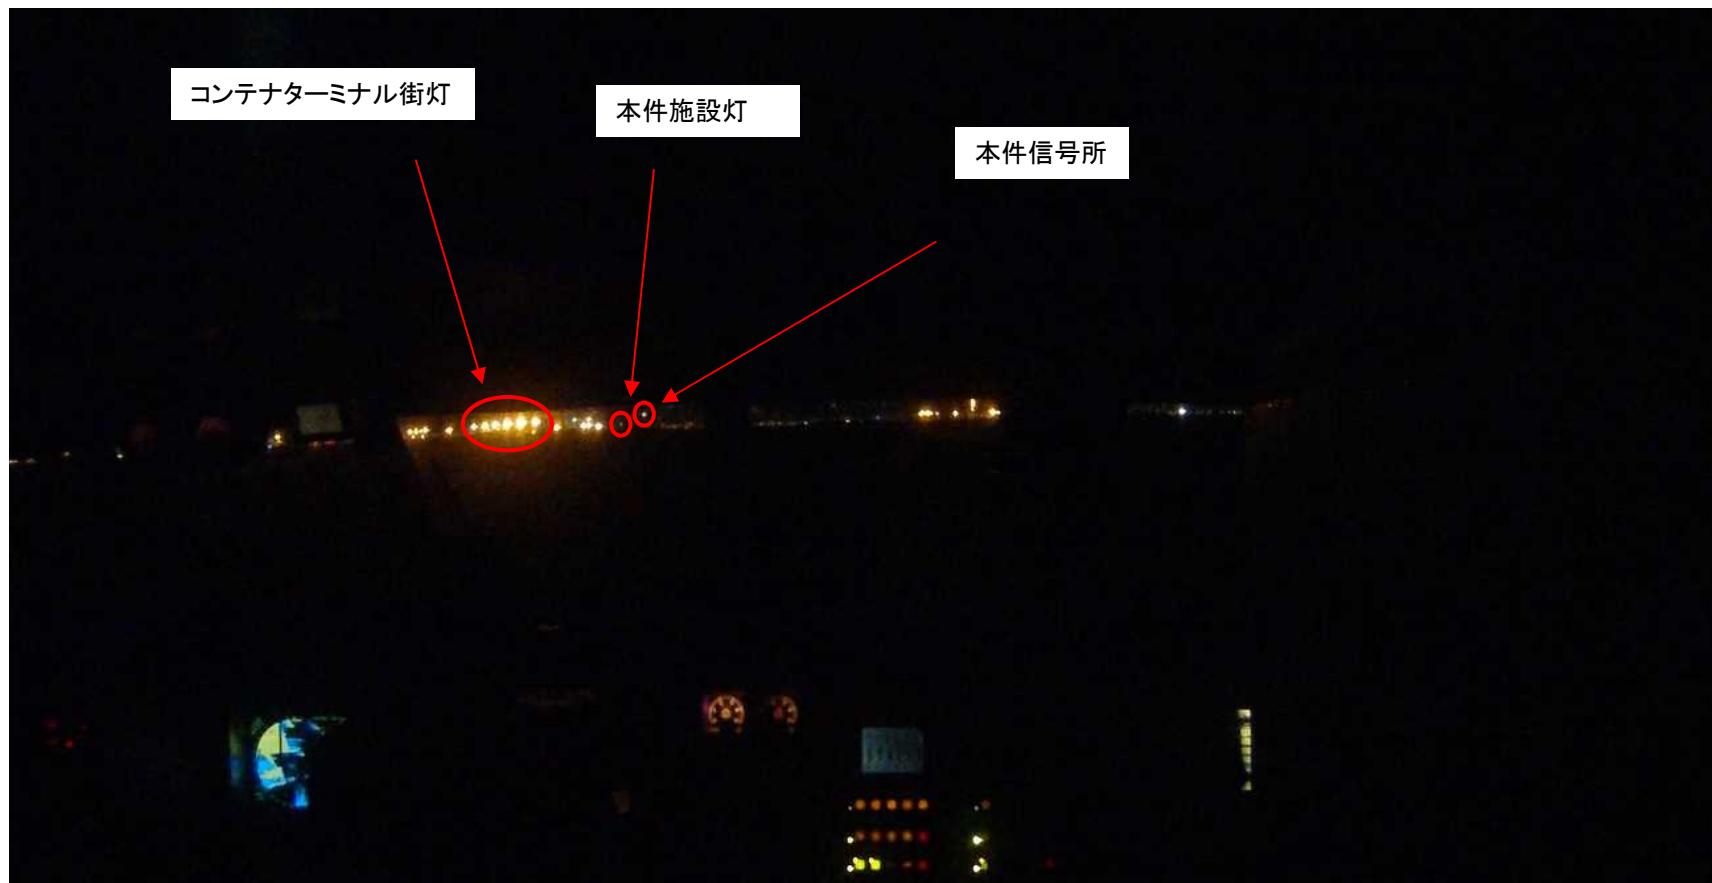
(4) 本件進入灯台等の情報(21:28:00ごろの画像)

(天気:晴れ 風向:北東 風力:3 波高:0.5m 視界:良好)

本事故は、夜間、本件施設灯の灯光が背後にある本件照明灯の灯光によって見えにくい状況下、本船が、本件棧橋に向けて阪神港神戸区を北進中、船長が本件レーダー及び本件GPSを使用せず、目視のみで見張りを行っていたため、本件進入灯台に向かっていることに気付かず、本件進入灯台に衝突したものと考えられる。

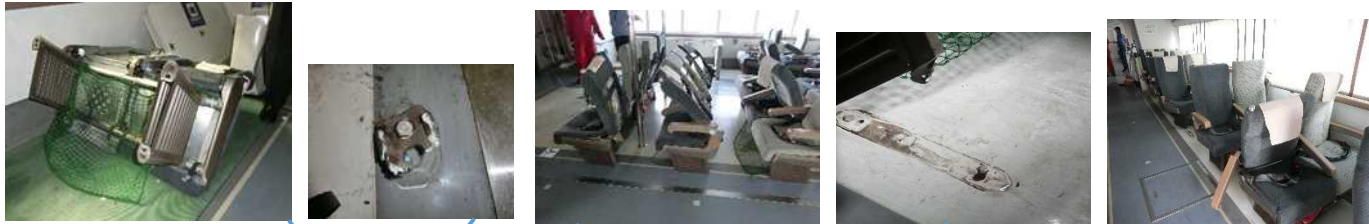
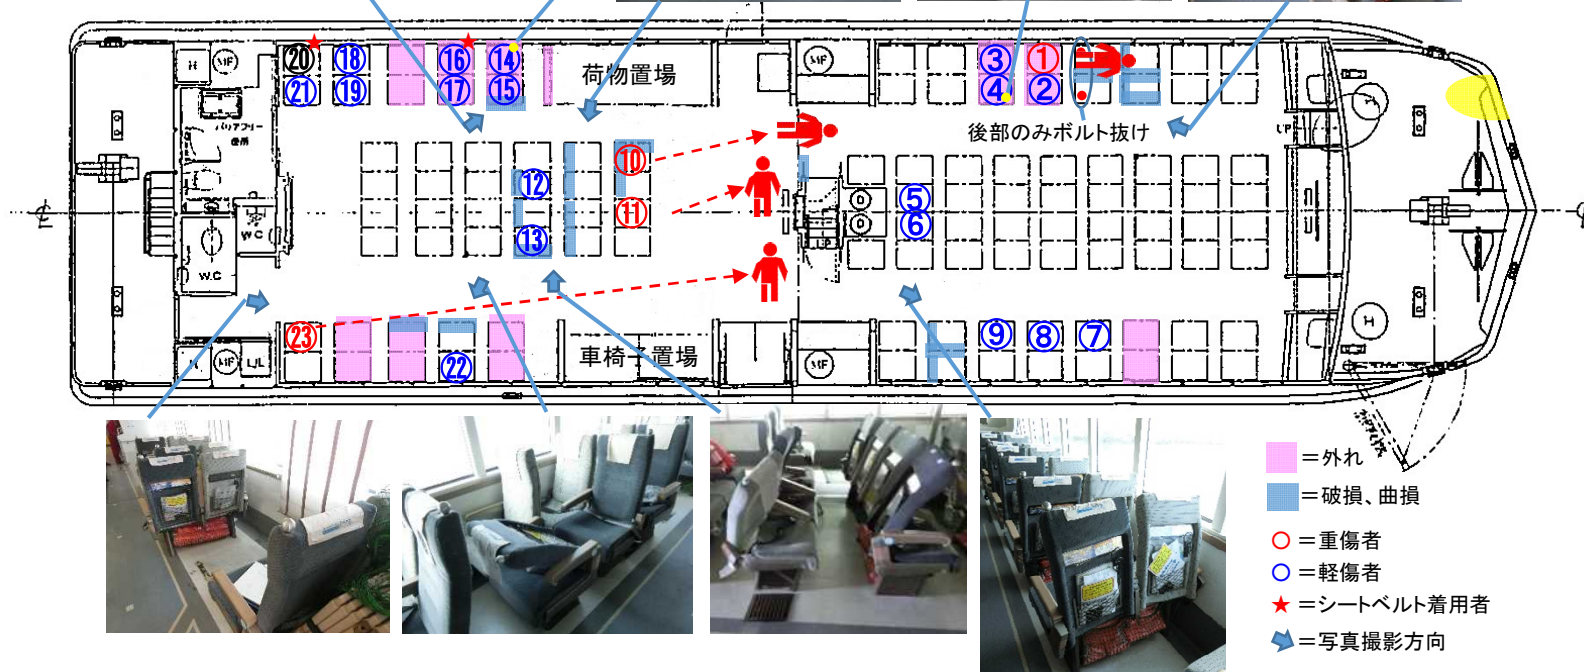
本船客室内の損傷状況(現場調査時)

- (1) シートベルト未着用の旅客は、衝突による水平方向の加速度が働いた際、身体が固定されていなかったことから、船首方に投げ出されて通路の壁、前方の椅子等に当たり、負傷したものと考えられる。
- (2) 後部客室の左舷側2列目でシートベルトを着用していた旅客は、腰を掛けていた椅子の背面に、後方にいたシートベルト未着用の他の旅客が当たって椅子が外れ、同椅子と共に前方に倒れて下敷きになっていたことから、前方の椅子の脚部等に当たって負傷した可能性があると考えられる。
- (3) 後部客室の左舷側最後列にいた旅客の1人は、シートベルトを着用し、腰を掛けていた椅子が床から外れなかったことから、椅子と共に倒れることなく、負傷しなかったものと考えられる。
- (4) 後部客室右舷側最後列にいた旅客は、同客室前部の通路まで投げ出されて重傷を負ったことから、投げ出された旅客が当たって椅子が外れたことが、旅客の負傷に関与した可能性があると考えられる。
- (5) 本事故において、旅客がシートベルトを着用していなかったことから、旅客に多数の負傷者を生じたものと考えられる。
- (6) 上記(1)～(5)のことから、旅客に対して適切なシートベルトの着用を周知徹底することにより、事故が発生した場合の負傷者の減少、並びに負傷の程度の軽減に効果があるものと考えられる。

また、旅客が船首方に投げ出された際、前方の椅子に当たって椅子が床から外れて倒れたことは被害の拡大に関与した可能性があると考えられる。

- (1) 安全管理規程により定めることが義務付けられた通常航海当直配置の具体的内容を明示するとともに船員に対して周知し、見張りの重要性についての教育を行った上で、常時、航海計器を使用した適切な見張りを行い、乗組員間で情報を共有するように教育することが望ましい。
- (2) 船員に対して基準航路を航行することの重要性を教育し、可能な限り基準航路を航行するなど適切な操船を行うように訓練を行うことが望ましい。
- (3) 旅客に対して確実な方法でシートベルト着用を周知することが望ましい。
- (4) 船員に対して旅客へシートベルトの着用を周知し、確認するよう指導するとともに、シートベルト着用についての教育を行うことが望ましい。
- (5) 本船は、椅子と床との取り付け強度を増すこと。また、僚船においても床と椅子のボルトの締結部に強度不足が生じている可能性が考えられるので、確認し、必要があれば改修すること。

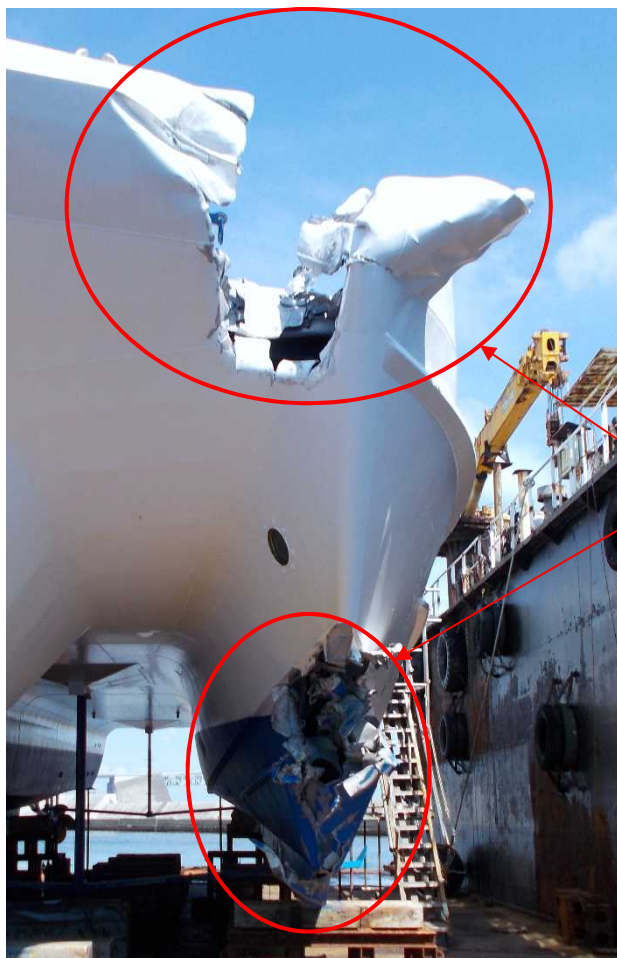
(3) 本船の損傷状況(左舷船首部外板)

船首方から見た左舷船首部

圧壊

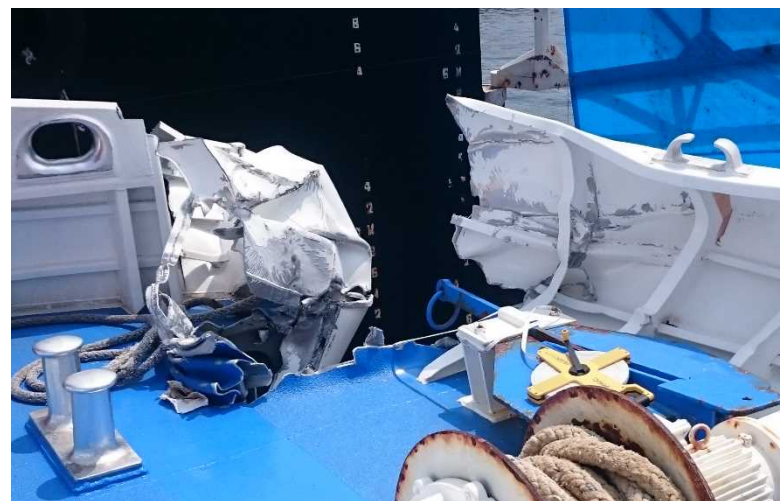
右舷方から見た左舷側船首部の甲板

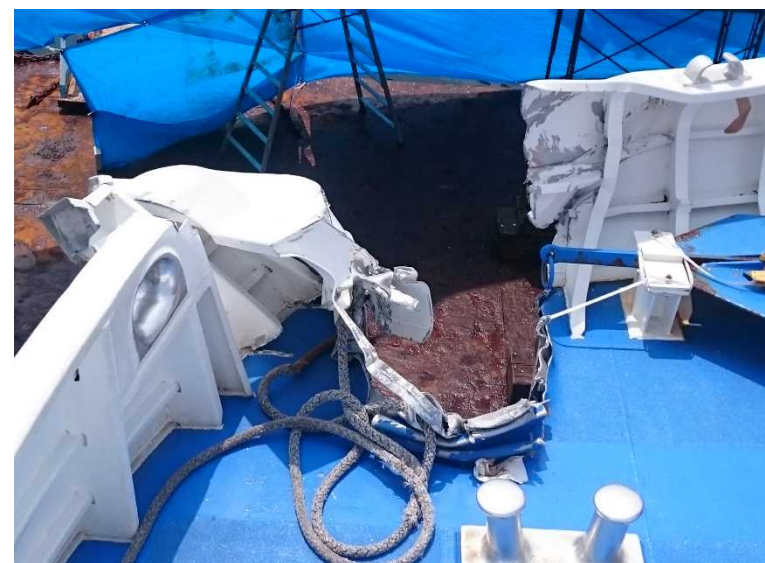
船尾方から見た左舷側船首部の甲板

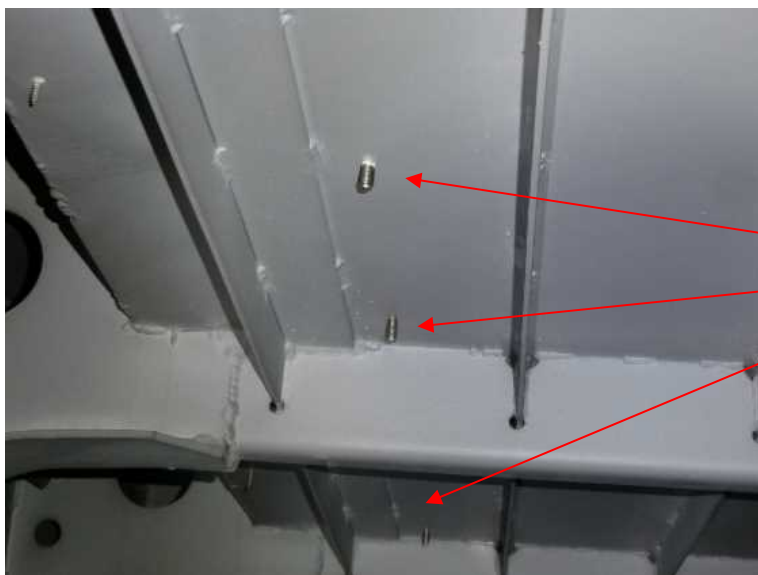
- ・ 本船の各椅子には、2点式のシートベルトが装備されていた。
- ・ 2人掛けの椅子は、床と4点止めとなっていた。
- ・ 4人掛けの椅子は、床と6点止めとなっていた。
- ・ 本船の椅子は、客室の床にタップを切り、M8のステンレス製のボルトで固定されていた。

ボルトで固定

- (1) 衝突予防援助装置の搭載
- (2) 物標探知能力の高い新しいレーダーの搭載
- (3) 外部指導員を乗船させて次のような教育及び訓練を行った。
 - ① 航海計器を使用した見張りの強化。
 - ② 航路標識等をお互いが確認し、情報共有。
 - ③ 衝突予防援助装置の慣熟訓練を行い、可能な限り基準航路に戻るよう徹底。
- (4) 本船の客室の椅子と床の締結部の強化。
- (5) 旅客に対し、出発前にシートベルト着用を依頼したのちに出発し、航行中においてもシートベルト着用を確認し、未着用であれば、シートベルトを着用するように要請するなど、シートベルト着用の徹底を指導した。
- (6) A社は、実態と合わせた安全な基準航路、航路帯の設定等について、神戸運輸監理部と協議を進めていたが、平成30年11月20日に基準航路の変更に伴う事業計画の変更が認可され、11月21日に届出を行ったのち、変更後の基準航路を乗組員に周知徹底のうえ、11月22日から新しい基準航路での運航を開始した。

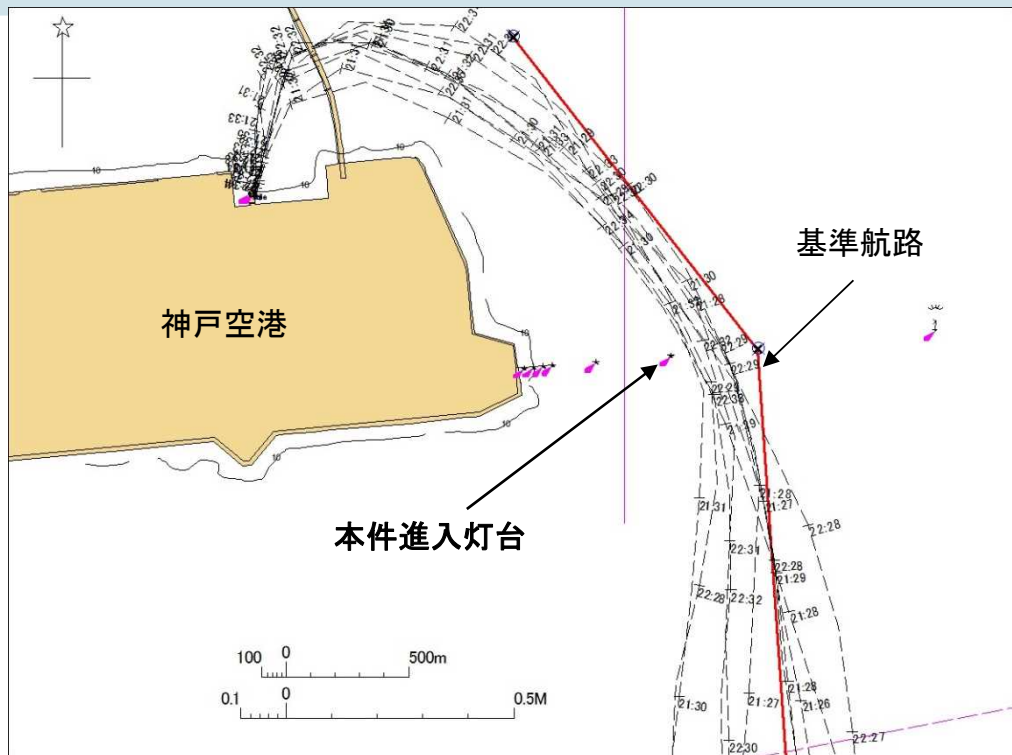
航行経路図
(平成30年10月9日～18日夜間)

株式会社OMこうべは、本事故後に各種の再発防止策を講じたところであるが、**本事故後の航行経路を調査したところ、神戸空港東進入灯台に接近して航行していることが確認されたことから、可能な限り基準航路を航行することの重要性**についての安全教育及び訓練が十分に行きわたっていなかったものと考えられる。

株式会社OMこうべは、再発防止策が**継続的に、かつ、確実に実施されること**が重要であることから、次の事項に重点を置き、継続的に運航委託先の乗組員に対する教育及び訓練を実施すること。

- (1) 航海計器の適切な利用を含む見張りの重要性
- (2) 乗組員間における航海の安全に関する情報共有の重要性
- (3) 乗揚(衝突)予防援助装置の活用を含む安全運航の重要性
- (4) 基準航路を航行することの安全性を認識し、可能な限り基準航路を航行するなど適切な操船を行うことの重要性
