旅客フェリーさんふらわあ だいせつ 火災事故

運輸安全委員会

平成30年9月

1. 船舶事故の概要

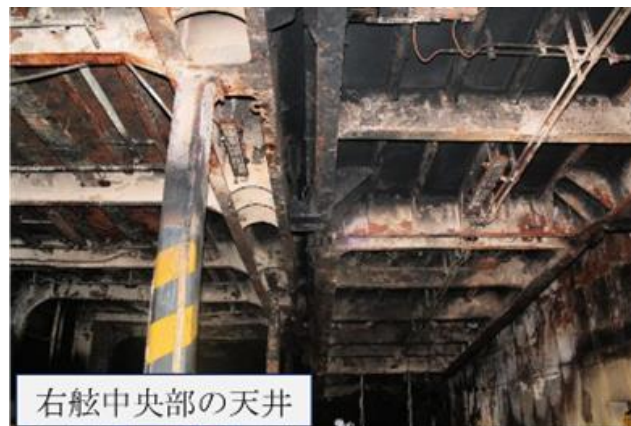
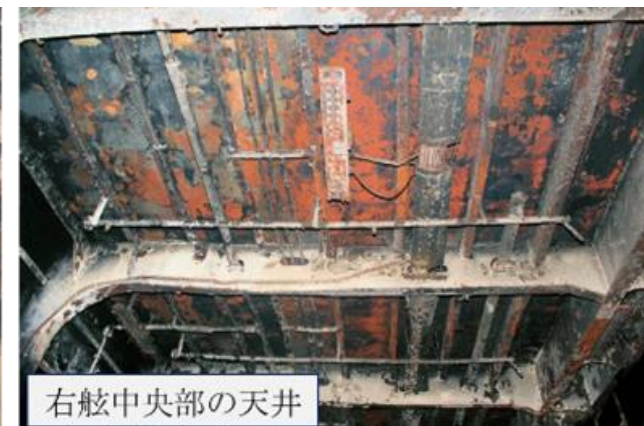
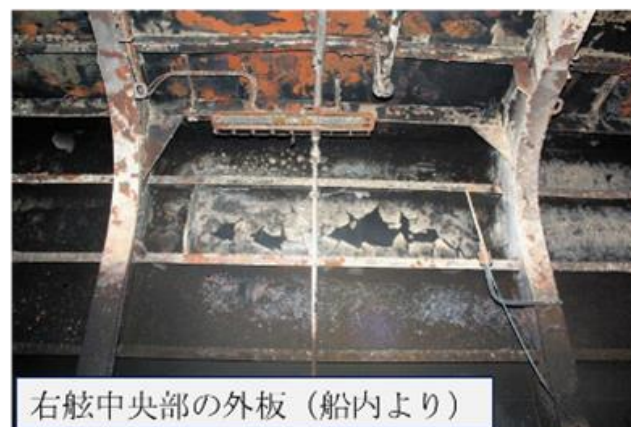
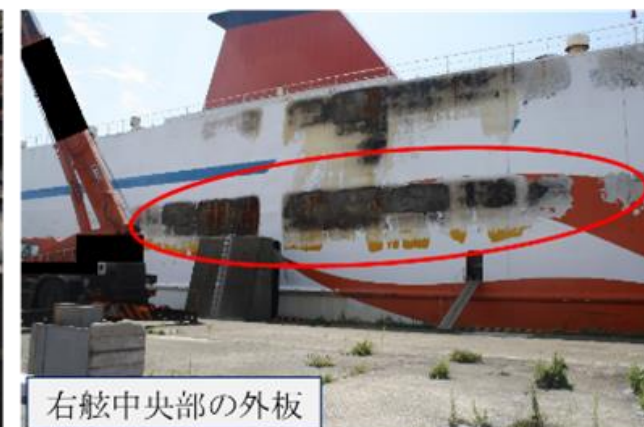
- 第2甲板 : 右舷中央部の甲板及び外板に焼損
右舷中央部のエンジンケーシング壁面に最大深さ約40mmの凹状の熱変形
天井部の部材及び噴霧装置の配管に曲損、蛍光灯に割損等

第2甲板右舷中央部の損傷状況

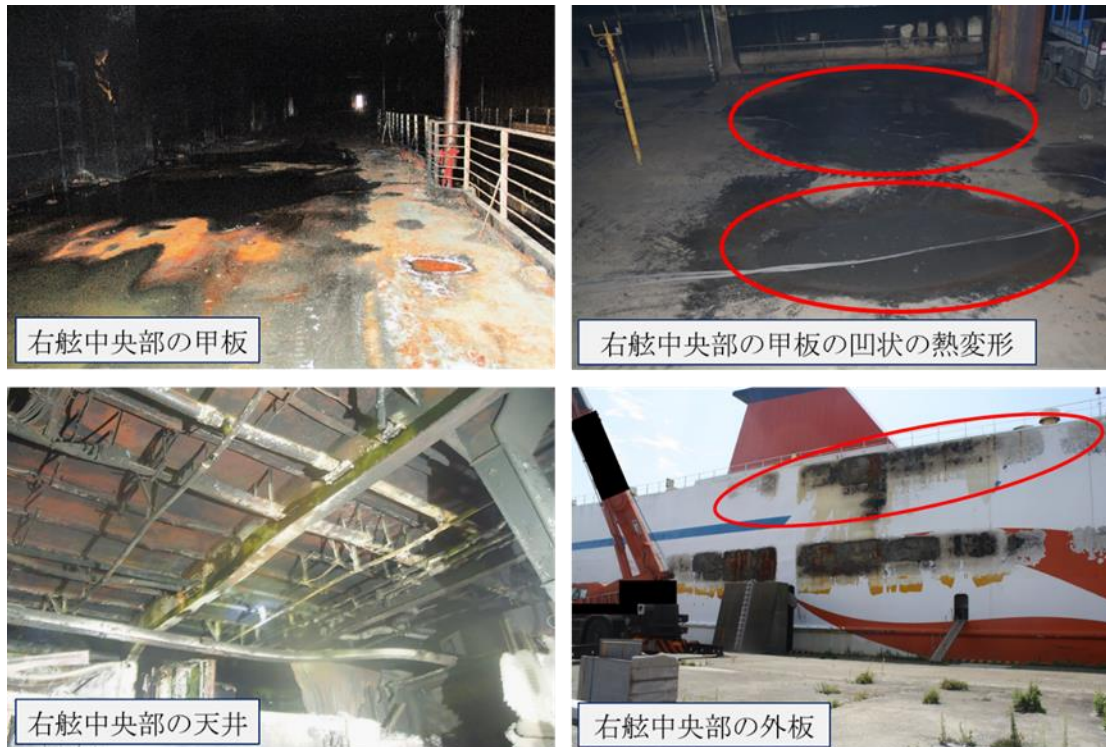
- 第3甲板 : 右舷中央部の甲板及び外板に焼損
右舷中央部の甲板上に最大深さ約70mmの凹状の熱変形
天井部の部材及び噴霧装置の配管に曲損、蛍光灯に割損等
- 第4甲板 : 右舷中央部の暴露甲板の塗装に剥離及び最大深さ約90mmの凹状の熱変形

第3甲板右舷中央部の損傷状況

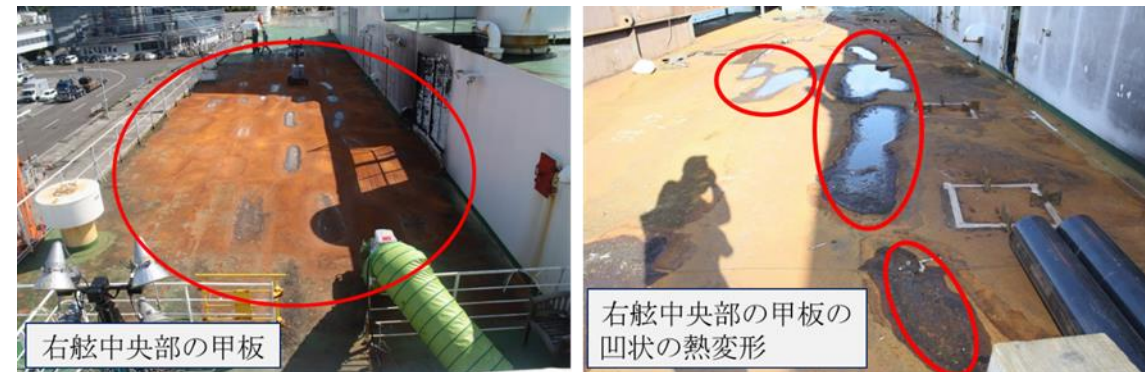
第4甲板右舷中央部の損傷状況

- 第3甲板右舷中央部に積載されていた1台のセミトレーラに引火性高圧ガスが充填された小型のガスボンベ1,056本が積載されていたことは、第3甲板及び第4甲板の被害拡大に関与した可能性があると考えられる。

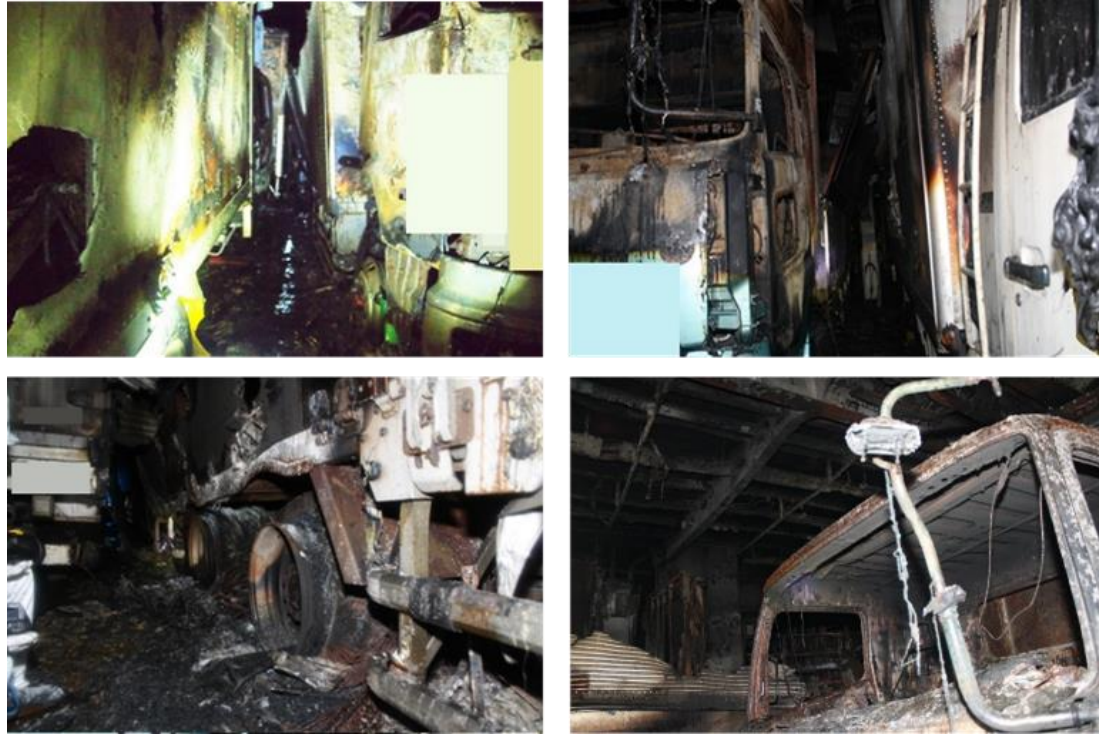
- 第2甲板では右舷中央部に積載されていた車両12台、第3甲板では右舷中央部に積載されていた車両4台に焼損を生じた。

第2甲板右舷中央部に積載されていた
車両の損傷状況

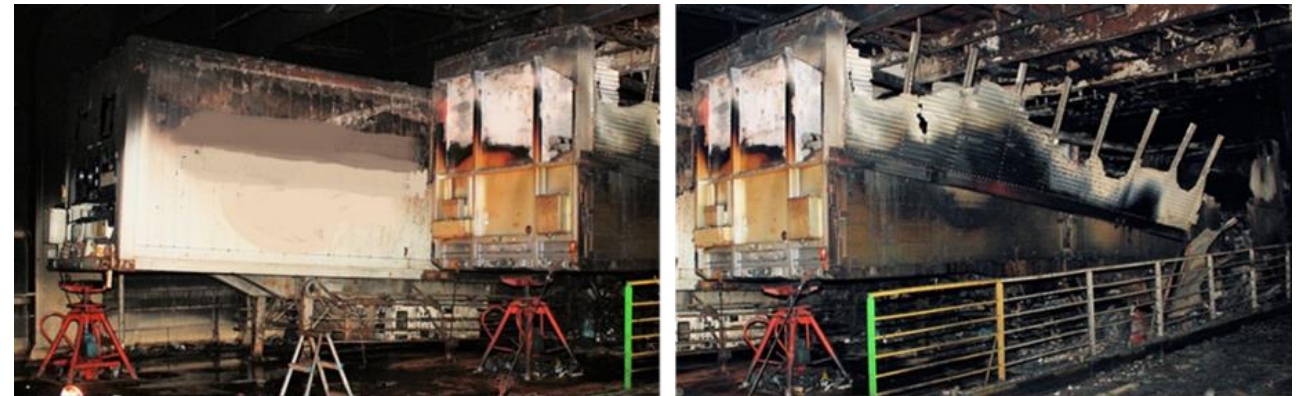
第3甲板右舷中央部に積載されていた
車両の損傷状況

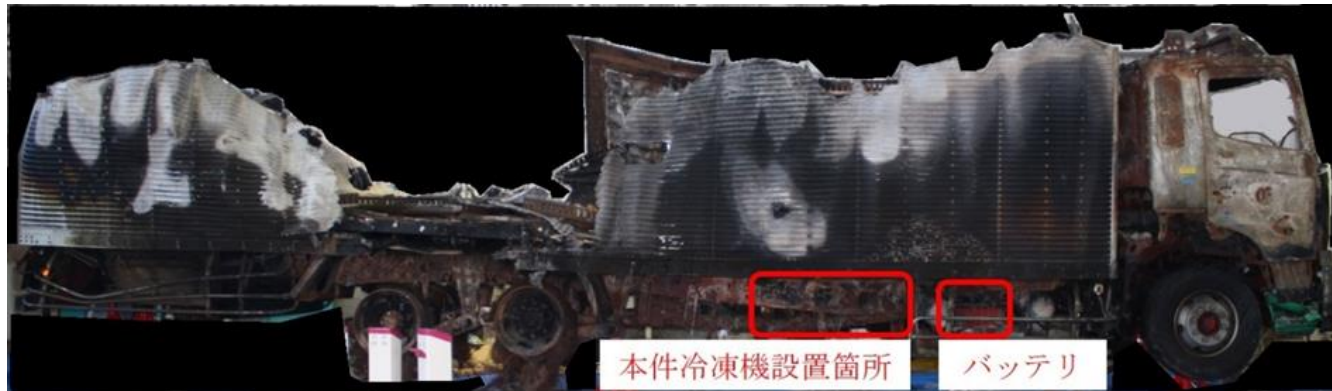
- 本件車両は、後部のタイヤ、その上方のバンボディ、バンボディ下部の木材及び断熱材、バッテリー、運転席等車両全体が焼損していた。特に燃料タンクがあるエンジンケーシングに面していた左側の焼損の程度は右側より大きく、燃料タンクは、燃料コックが開いた状態で、各燃料タンクを接続していたビニルホースが焼損しており、燃料タンク内に軽油は残っていなかった。
- バッテリーの配線に短絡等の痕跡は確認できなかった。

本件車両右側の焼損状況

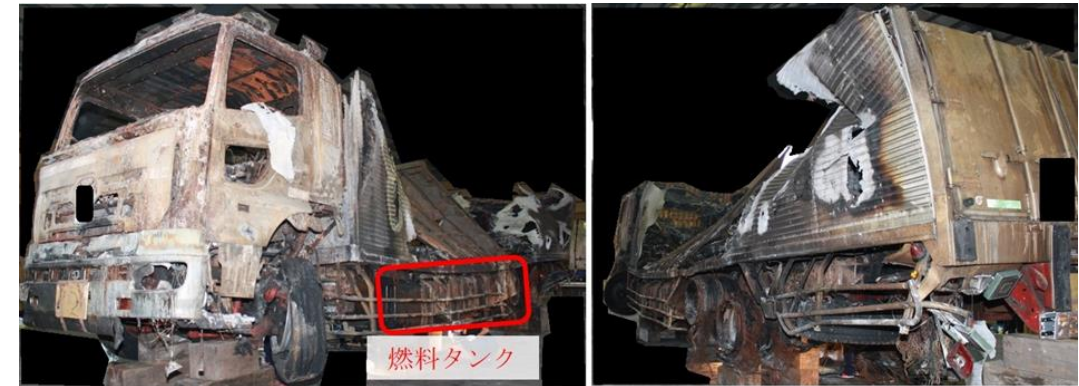
本件車両左側の焼損状況

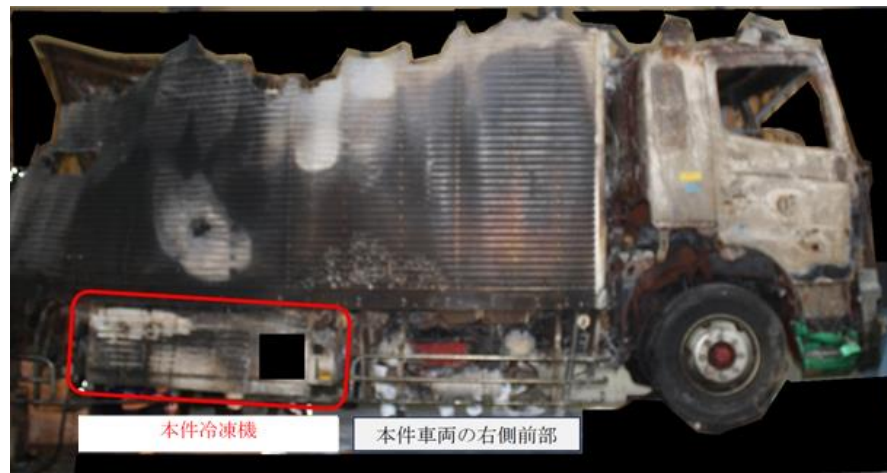
本件冷凍機の設置状況

- 本件車両の本件冷凍機が出火元であったと推定される。

- 第2甲板にいた乗組員は、おのなどにより本件冷凍機のカバーを破壊することなどせず、火元を露出させなかったことから、本件冷凍機のカバーに阻まれて火元に有効に消火剤が届かず、消火できなかった可能性があると考えられる。
- また、速やかに消防員装具を装着した上で消火ホースによる消火作業に移行することなく、複数の乗組員により約16個の消火器を使用した消火作業が行われていた間に火炎が本件車両の左側まで広がった可能性があると考えられる。
- 乗組員に火元が露出していない火災への対応方法に関する実践的な教育及び訓練が不足していたこと、また、一航士による指示が行われず、防火部署に定められたおのなどの消防員装具、ハンマーなどの準備が乗組員によって行われなかったことから、おのなどで本件冷凍機のカバーを破壊することにより、火元を露出させなかった可能性があると考えられる。

- 運送事業者は、車載冷凍機の定期的な点検を行い、その整備に当たり、資格のある修理技術者に依頼すること

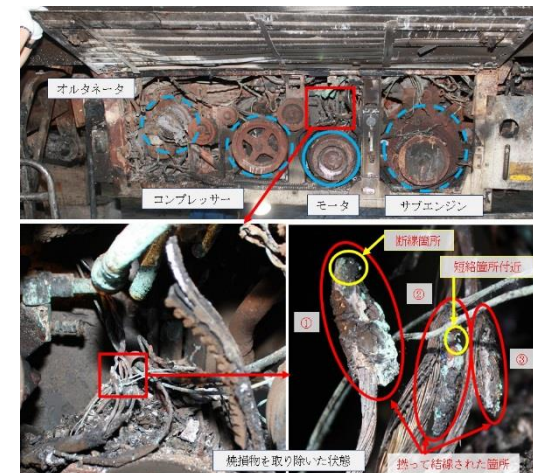
- 本件冷凍機は、内部にディーゼルエンジン、三相交流モータ(モータ)、コンプレッサ等の機器を備えており、本件冷凍機を搭載した車両が走行することにより本件冷凍機が曝される風雨などから、これらの機器を保護するためのカバーに納められていた。
- 本件冷凍機のモータへの給電のための配線は、3本全てを切断した後に圧着端子を使用又はハンダ付けすることなく、銅線を撚ったのみで結線してあり、うち、1つの配線には短絡した痕跡が、また、他の配線には断線が認められた。なお、その他の配線に撚って結線した箇所はなかった。

本件冷凍機内部の状況

- 本船から電力の供給を受け、モータにより稼働中であった本件冷凍機で、電気火災が発生したものと考えられる。
- 本件冷凍機内のモータ配線には、3本全てを切断した後に、本件冷凍機のサービスマニュアルにおいて火災のおそれがあることから禁じられている方法で結線された可能性のある箇所があり、その配線には短絡及び断線が認められたことから、モータ配線の当該結線部において電気火災が発生した可能性があると考えられる。
- モータ配線の当該結線部において、亜酸化銅増殖発熱現象、接触不良、短絡など、電氣的な要因によって発火し、当該結線部周辺の断熱材、干渉防止材等に燃焼が拡大するなどした可能性があると考えられるが、出火の要因の特定には至らなかった。

- 車載冷凍機メーカーは、マニュアル等を遵守した車載冷凍機の保守、点検、整備等を行う重要性について、車両所有者、車載冷凍機整備者等により一層周知することが望ましい

- トラック団体、自動車整備団体に対して以下の実施を会員に周知するよう指導
 - ① 保有するトラックの車載冷凍機の結線方法の点検と適切な配線
 - ② メーカー推奨の点検(日常、定期、一定距離毎など)の適切な実施
 - ③ 車載冷凍機の電気配線補修時等の適切な施工
 - ④ 上記の実施にあたっての専門業者への依頼等
