貨物船<sup>エルナ</sup> ERNA <sup>オルデンドルフ</sup> OLDENDORFF 衝突(橋梁)事故

運輸安全委員会  
令和元年10月

# 1. 船舶事故の概要

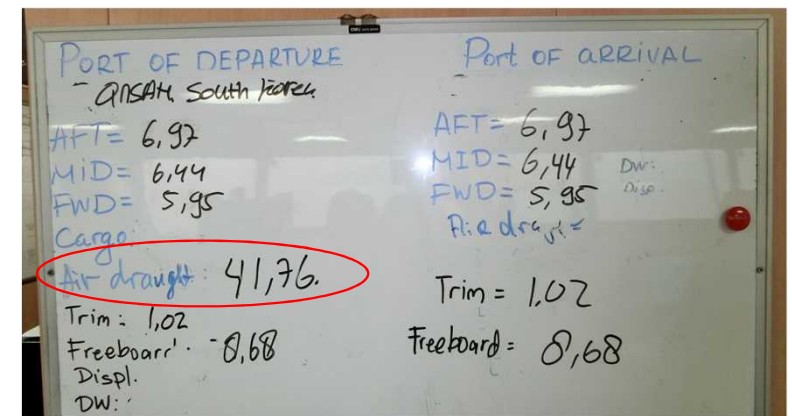
↑ 本船の船橋に掲示されていたホワイトボード

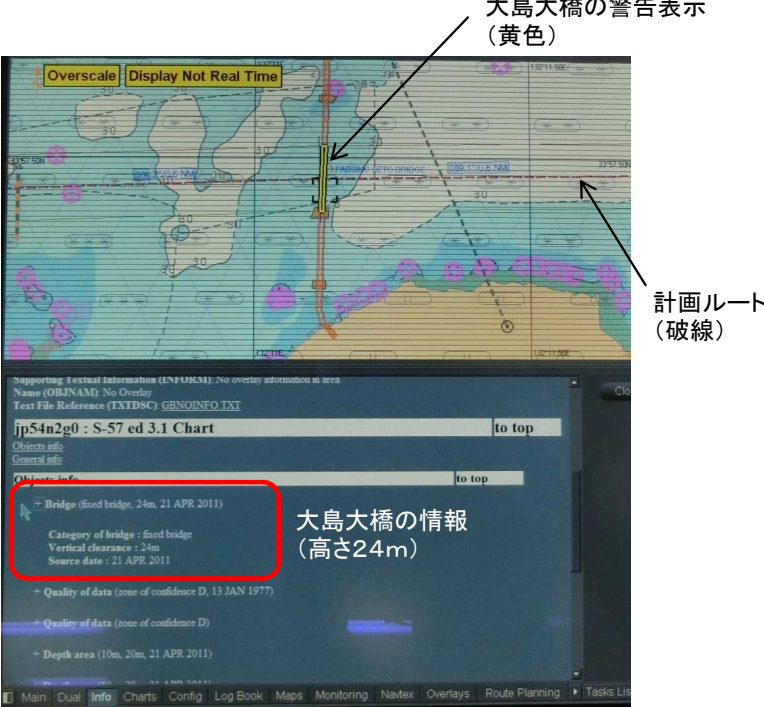
#### ① ルートチェック機能による警告

- (1) 航海士A1は、航海計画の作成時、及び船長Aは、航海計画の確認時、それぞれ本船のエアドラフトを把握していたものと考えられる。
- (2) 航海士A1は、航海計画の作成に当たり、2地点間のルートを容易に作成できることから本件ソフトを使用し、これにより自動的に作成された本件ルートデータを本件ECDISに移して使用した可能性があると考えられる。
- (3) 航海士A1は、航海計画を作成する際、本件水路誌の大島瀬戸に関する情報を確認しなかったこと、本件ソフトにより自動的に作成された本件ルートデータを使用したこと、及び本件ECDISのルートチェック機能により本件ルート上に浅瀬を含む複数の警告が表示されたことを認めたものの、大島大橋に関する警告を見落としたことから、大島大橋の高さを把握しなかったものと考えられる。
- (4) 前任の船長は、航海士A1からイサベル～青島～温山～江田島間のルートについて確認を求められた際、青島で船長Aと交替する予定であったことから、交替後となる本件ルートの詳細を確認せず、署名しなかった可能性があると考えられる。
- (5) 船長Aは、10月16日に青島で本船に乗船した際、本件ルートが既に作成されており、航海士A1が作成した航海計画を確認する際、前任の船長が確認していると思い、本件ルートの詳細な確認を行わなかったことから、大島大橋の高さを把握しなかったものと考えられる。
- (6) 船長A及び航海士A1は、ふだんから本件ECDISの高さチェック機能を使用しておらず、本事故当ても高さチェック機能を使用していなかったものと考えられる。
- (7) 上記(1)～(6)から、船長A及び航海士A1は、本船のエアドラフトを把握していたものの、大島大橋の高さを把握することなく、本件ルートを航行する航海計画としたものと考えられる。

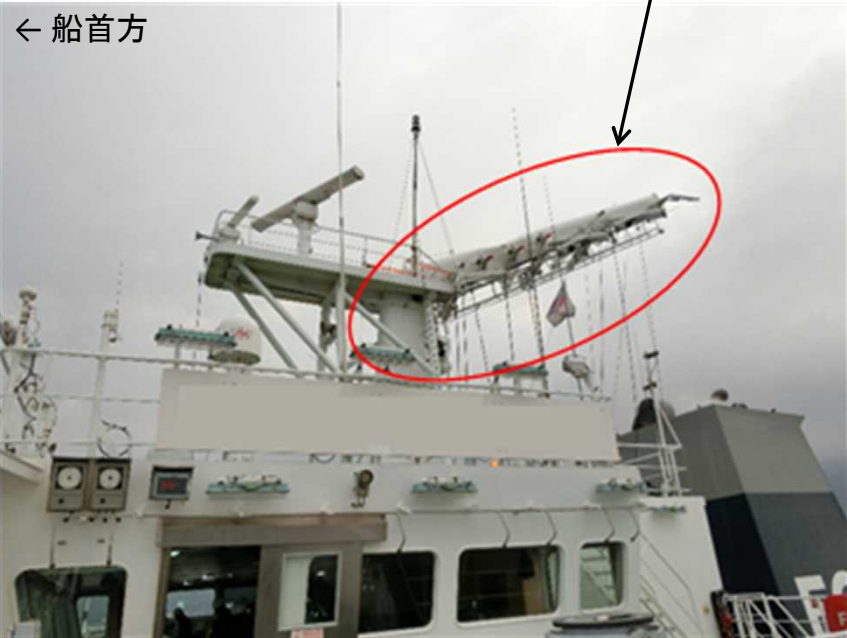
本船は、1番、3番及び4番クレーンに凹損等を、後部マストに曲損をそれぞれ生じた。

曲損した後部マスト

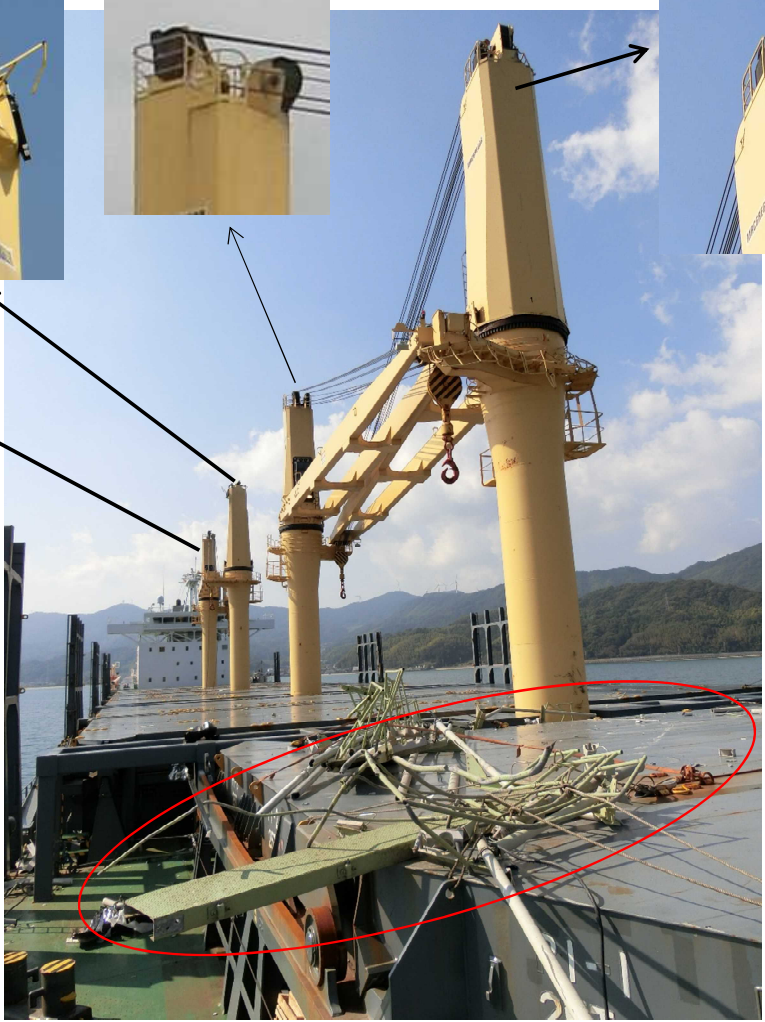
大島大橋から脱落した検査通路等

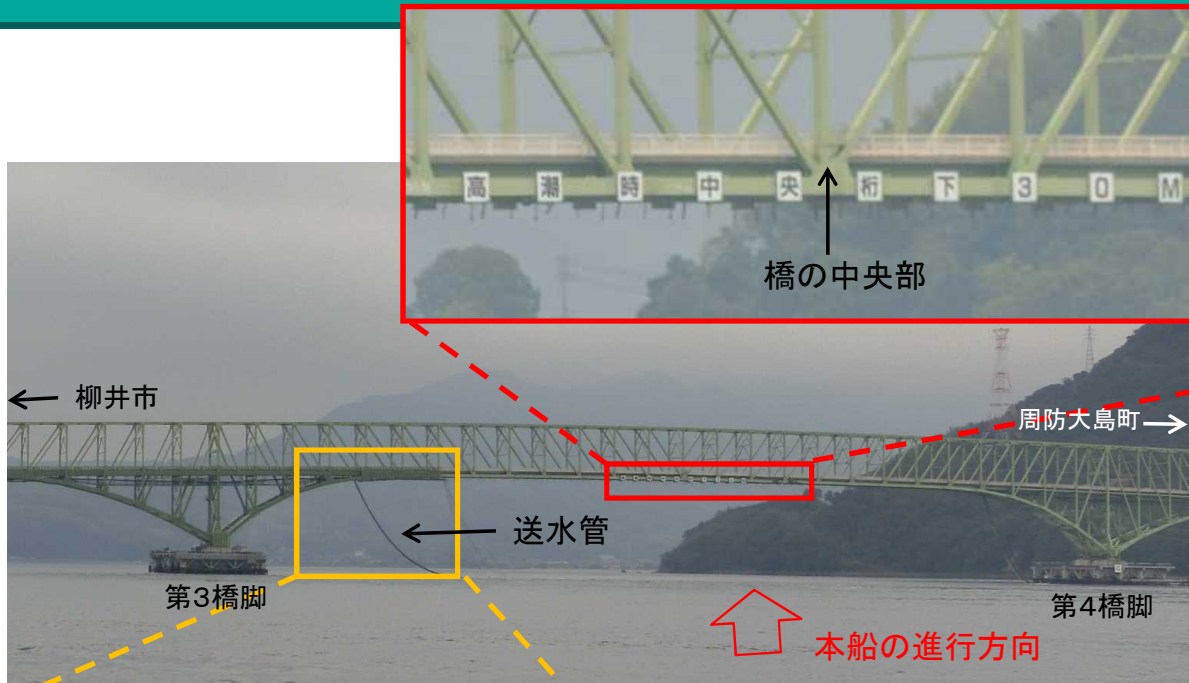
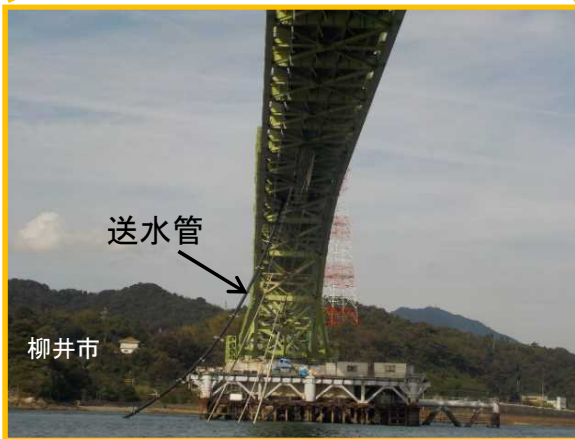
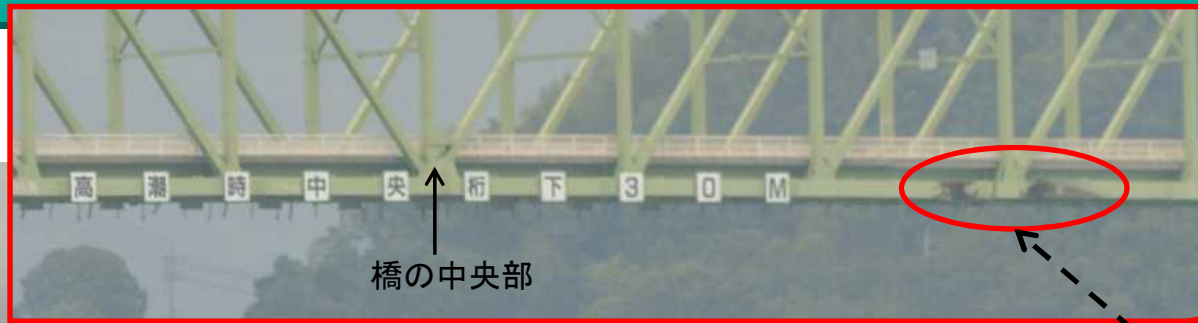
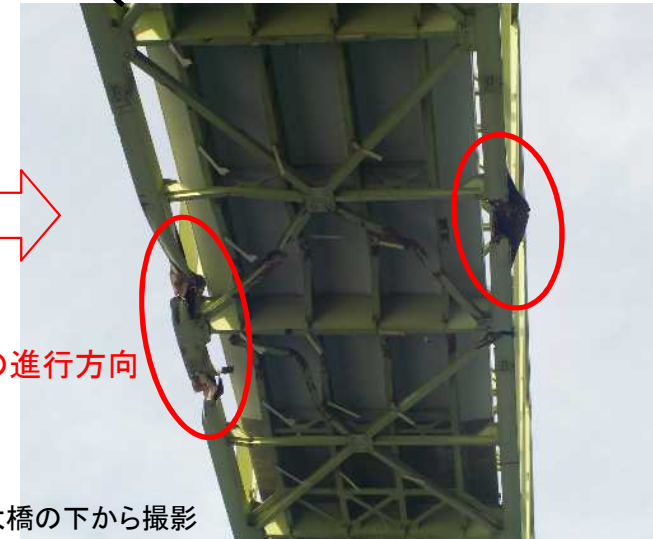
大島大橋の下から撮影

大島大橋は、橋桁に亀裂、凹損等を生じ、橋桁の下に設置されていた検査通路が脱落するとともに送水管、電力ケーブル、通信ケーブル等が破断し、周防大島町のほぼ全域において約40日間の断水を生じ、9,046戸、14,590人の住民と地域産業に損害を与えると同時に、周防大島町の一部の地域に一時的な停電、インターネット回線の通信断や携帯電話が繋がりにくい状況等が生じたほか、橋梁灯等の電気設備に不具合が生じた。
