屋形船第十八濱田丸 火災事故

運輸安全委員会

令和元年 6 月

1. 船舶事故の概要

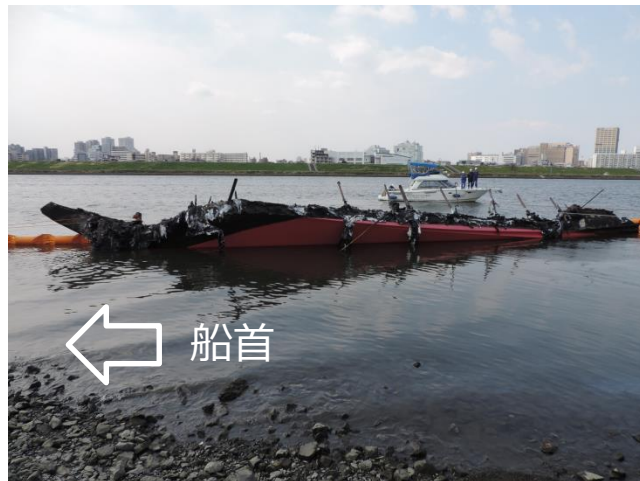
船底 左舷側が見える

2. 事実の情報④ 船舶の損傷状況 焼損 (全損)

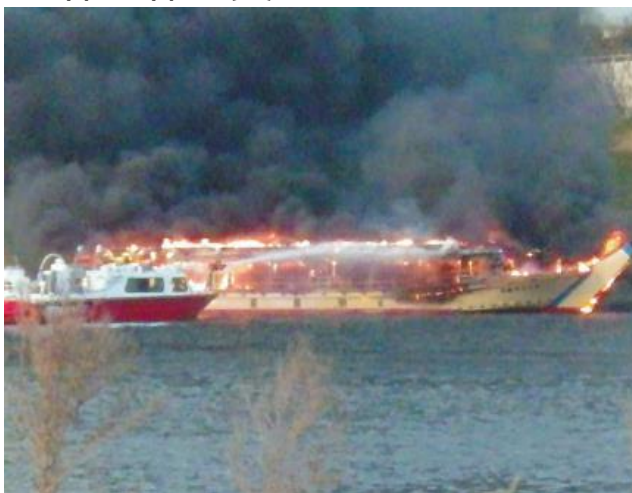
船体全体が炎上

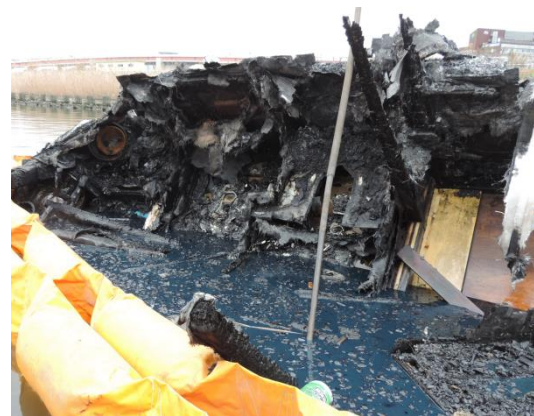
- ① 厨房内部は、客室より焼損が激しく、厨房と客室の間の敷居の船首方が焼け残る。
- ② 厨房船尾側の構造材は、同材船首側が焼けて割れ、同材船尾側の割れが小さく、FRPのガラス繊維が残る。
- ③ 本件鍋の取っ手部及び溶解した材料は、ガスコンロ台上部に落ちていた。ガスコンロ台下部の収納棚内は、焼損跡がほとんどなかった。
- ④ 客室の畳下にあった床板は、焼損しておらず、機関室内に焼損の痕跡なし。

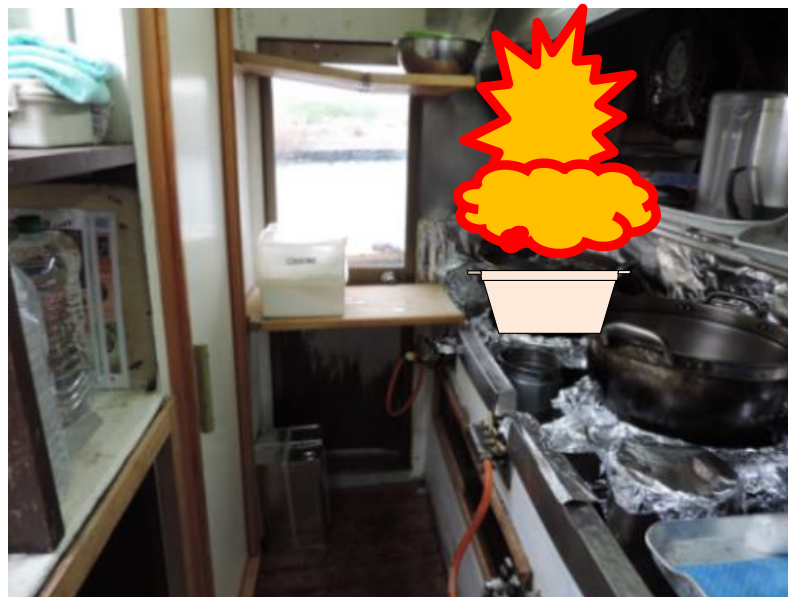
火炎は、ガスコンロ台の前面及び側面のステンレス板を加熱し、天井及び壁面（FRP樹脂）に熱が伝わる。

- a. 16時50分ごろ（調理終了約20分後）厨房内で黒色の煙を、厨房での消火活動の際、煙が天井まで立ち込め、消火器の消火剤を放出したが、煙が船首方に寄せてくることを認めた。
- b. FRPは、材料温度が450～500℃に達したとき、猛烈な黒煙を発生する。（文献）
- c. 従業員Aは、遊歩甲板での消防活動中、厨房内に火炎を、その後火炎が厨房から本船船首部まで延焼して窓から噴き出していたことを認めた。
- d. ガスコンロの火炎の熱が、防火の目的で取り付けたガスコンロ周辺の金属板に伝わり、同板の背面にある壁体を過熱して発火させる事例（「熱伝導過熱火災」という。）があった。（文献）

1. 本件鍋で食材を素揚げした後の**本件油**が本件コンロで加熱され続け、着火温度に達して**発火**した。
2. 発火した本件油の火炎は、ガスコンロ台周辺の**設備及び調理器具**に着火し、厨房天井に着火及びガスコンロ台周辺の船体材料の F R P を過熱して発火させ、**厨房から本船船首方**に燃え広がって船体全体に**延焼**した。
3. 船体材料とガスコンロ周辺の防火用金属板の間に防火用材を付与することで、船体材料の F R P が着火等することを遅らせることができた。
4. 船体材料の F R P は、一度着火して燃焼域が拡大すると燃焼が継続するので、本事故発生の際、本船で消火することができなかったことから、
 - ① 本件コンロが本件油を過熱して発火させる前に本件油の温度過昇を検知したガスの供給停止、
 - ② 船体材料の F R P に着火する前に発見して消火活動を行うこと、
 - ③ 厨房が無人の場合でも自動的に消火ができる器材等の設置が、重要であったものと考えられる。
