# 旅客船にっぽん丸 衝突(係船施設)事故

運輸安全委員会  
令和2年8月

# 1. 船舶事故の概要

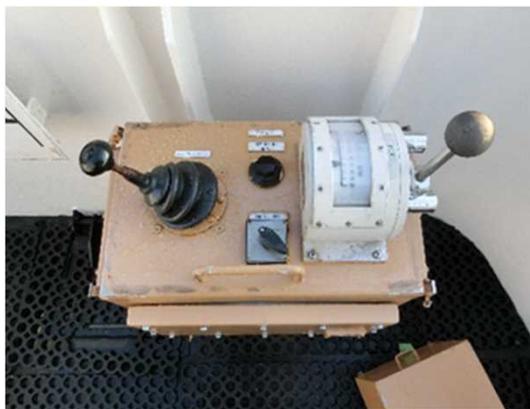
ジョイスティックは、倒した後、手を離しても中立の位置には戻らず、倒した方向及び角度の状態をそのまま保持し続ける。

(倒した状態を保持)

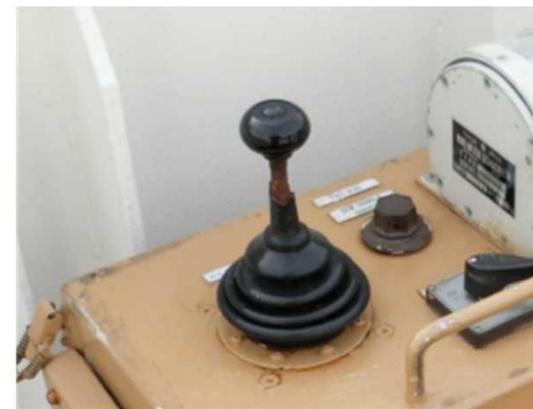
ジョイスティックの握りは、扁平楕円体(球体を上下方向に押しつぶした形)に近い形状である。

(握りは扁平楕円体状)

- (1) 本船は、ジョイスティックを握ったときの感触が、前後方向に倒す場合と左右方向に倒す場合とで差異がないことから、ジョイスティックの握りを、棒状など前後方向と左右方向とで握った感触が異なる形状に変更することにより、ジョイスティックを倒す方向の目視確認を失念した場合であっても、握った感触によって倒す方向の違いに気付くことができた可能性があると考えられる。
- (2) 船長は、ふだんと異なった立ち位置で左舷方を向いて操船しており、半ば振り返る形で船外表示器を確認することに負担を感じ、船外表示器を見ることなく操船していたことから、あらかじめ船外表示器を容易に確認することができる場所を操船時の船長の立ち位置に指定しておくことにより、船外表示器の確認を失念することを防ぐことができた可能性があると考えられる。
- (3) 本船のジョイスティックは、両舷のCPP翼角及び両舷の舵角のみを統合して制御するもので、サイドスラストの制御とは独立しており、入出港時に回頭、横移動等を行う際の操船に慣れを必要とするものと考えられることから、CPP、舵及びサイドスラストを統合して制御し、ジョイスティックを倒した方向に本船が水平に移動し、ダイヤルを回転させた方向に本船が回頭するなど、操作内容と船体の挙動とを感覚的に整合させた操船システムを導入することにより、回頭と後進の操作を取り違えるなどの操船の誤りを低減することができた可能性があると考えられる。

本船は、ジョイスティックの握りを、棒状など前後方向と左右方向とで握った感触が異なる形状に変更することにより、ジョイスティックを倒す方向の目視確認を失念した場合であっても、握った感触によって倒す方向の違いに気付くことができた可能性があると考えられる。

- ① ジョイスティックを倒す方向をジョイスティックスタンド上に表示すること。
  - ② ジョイスティックを倒す方向を握った感触で把握することができる握り形状を採用すること。
  - ③ ジョイスティックを船首側または船尾側に一杯の状態まで倒した場合においてもCPPが港内全速力の翼角をとることがないように設定を変更すること。

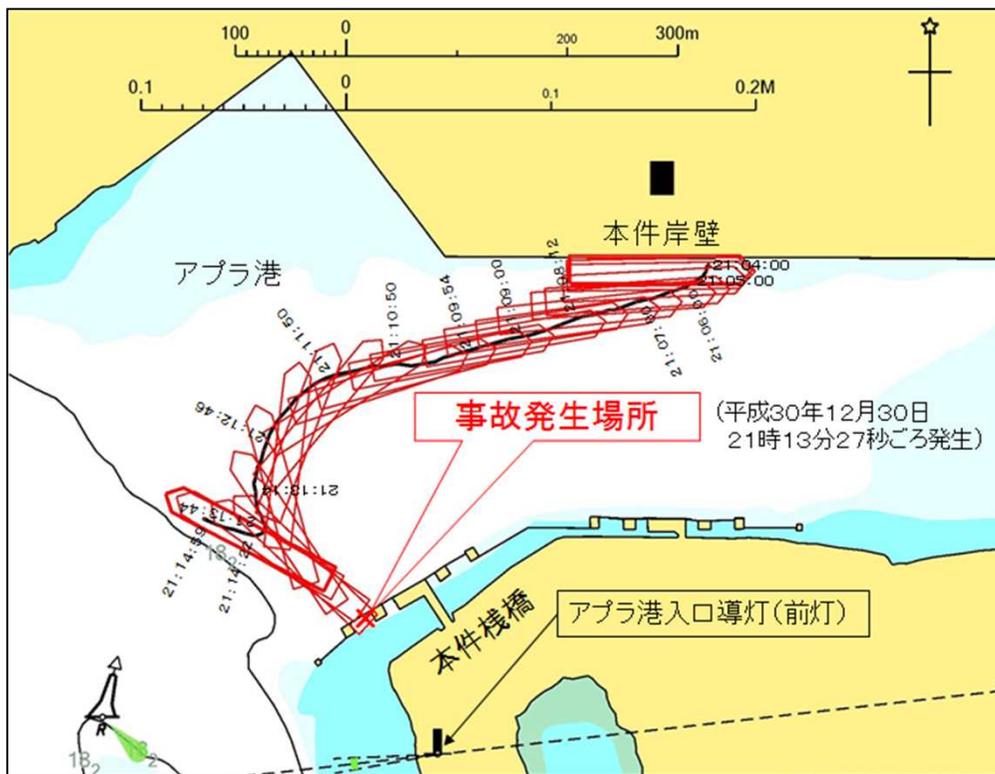
船長は、左回頭を助長するジョイスティック操作を行うのに先立ち、船首方に向き、ECDISの画面出力ディスプレイを見た後、船尾方に体の向きを戻す際、船外の様子を見て回頭状況を確認することに意識を向けていたので、左舷方に向けて船外を見ながらジョイスティックを体の左側一杯に倒した。

船長は、本船の船尾から本件棧橋での距離が縮まっているという報告を航海士Bから受けていたが、本船が左回頭する際には船尾が水面上に弧を描きながら本件棧橋に接近する動きをするので、距離が縮まるのは当然だと思い、ジョイスティックを倒す方向を変えずに維持していた。

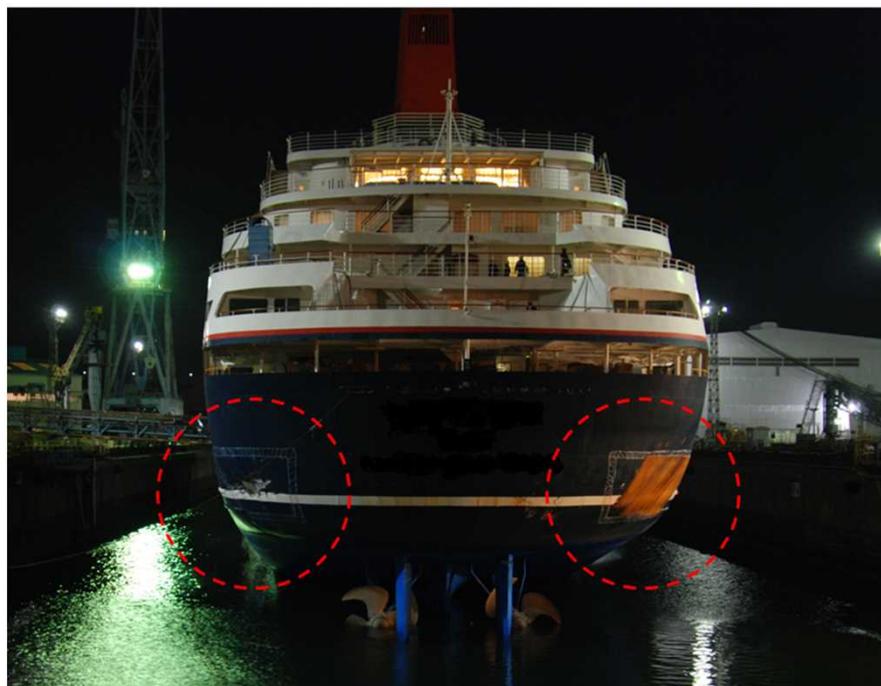
本船船尾の破口箇所(仮修理後)

本船は、右舷船尾部外板に縦約2m、横約4mの破口及び左舷船尾部外板に縦約0.2m、横約0.7mの破口を生じた。

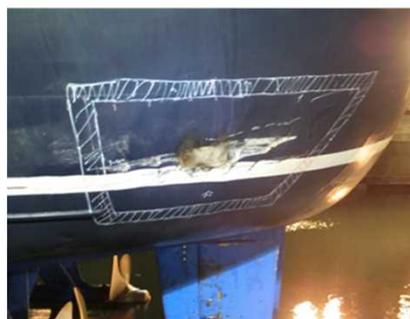
左舷船尾部の破口(仮修理後)  
(縦約0.2m、横約0.7m)

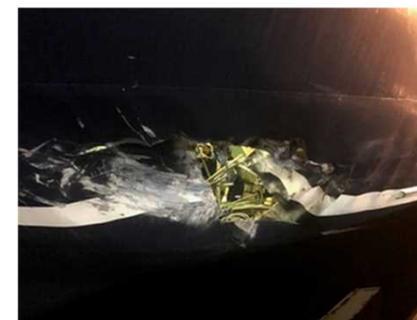
右舷船尾部の破口  
(縦約2m、横約4m)

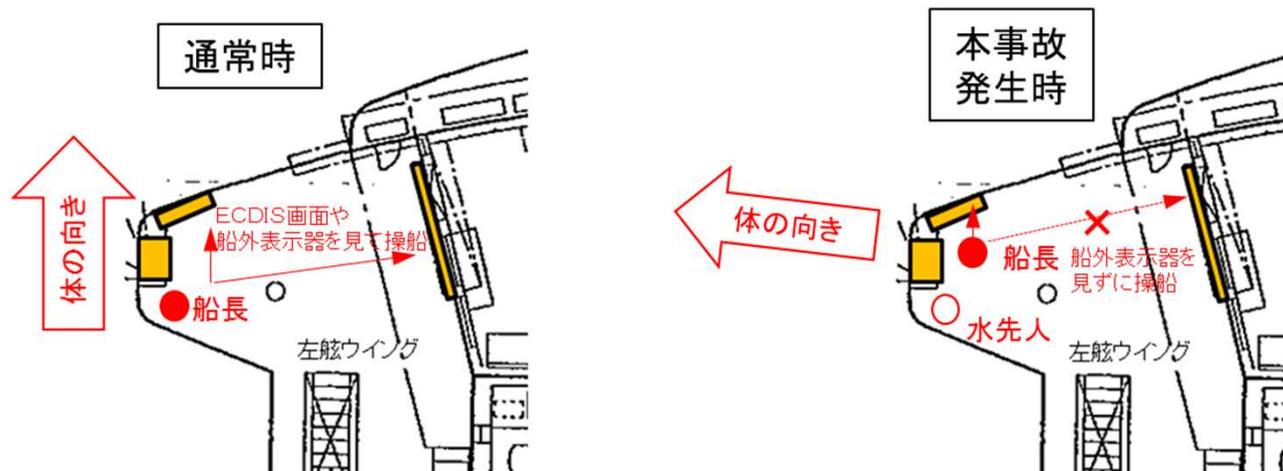
船長は、通常、入出港時に左舷ウイングにおいて操船を行うときは、ジョイスティックスタンドの船尾側に立ち、体を船首方に向け、左手をウイングの縁に乗せ、右手でジョイスティック等を操作し、ECDIS画面出力ディスプレイ及び船外表示器を見ながら、船外の様子から本船の動きを確認して操船を行っており、左手でジョイスティックを操作することはない。

船長は、本事故発生前の操船時、通常の船長の操船位置に水先人が立っていたので、ジョイスティックスタンドから操舵室寄りの位置に立ち、体を左舷方に向け、左手でジョイスティック等を操作し、ECDIS画面出力ディスプレイを断続的に見ながら、船外の様子から本船の動きを確認して操船を行っていた。

船長は、本事故発生前の操船時においては、本船がサイドスラスト及びタグボートによって左回頭を続けており、また、左舷方に向けて操船しながら、半ば振り返らなければ船外表示器を確認することができなかつたので、本船が本件棧橋のドルフィンに衝突するまで、船外表示器を見ることなく操船していた。

本船は、あらかじめ船外表示器を容易に確認することができる場所を操船時の船長の立ち位置に指定しておくことにより、船長が操船中に船外表示器の確認を失念することを防ぐことができた可能性があると考えられる。

- ④ 操船時における船長の立ち位置をウイングの床面にマーキングして指定すること。
  - ⑤ CPP、舵及びサイドスラストを統合して制御することにより、ジョイスティックを倒した方向に船舶が水平に移動し、ダイヤルを回転させた方向に船舶が回頭するなど、操作内容と船体の挙動とを感覚的に整合させた操船システムの導入を、望ましい再発防止策として検討すること。

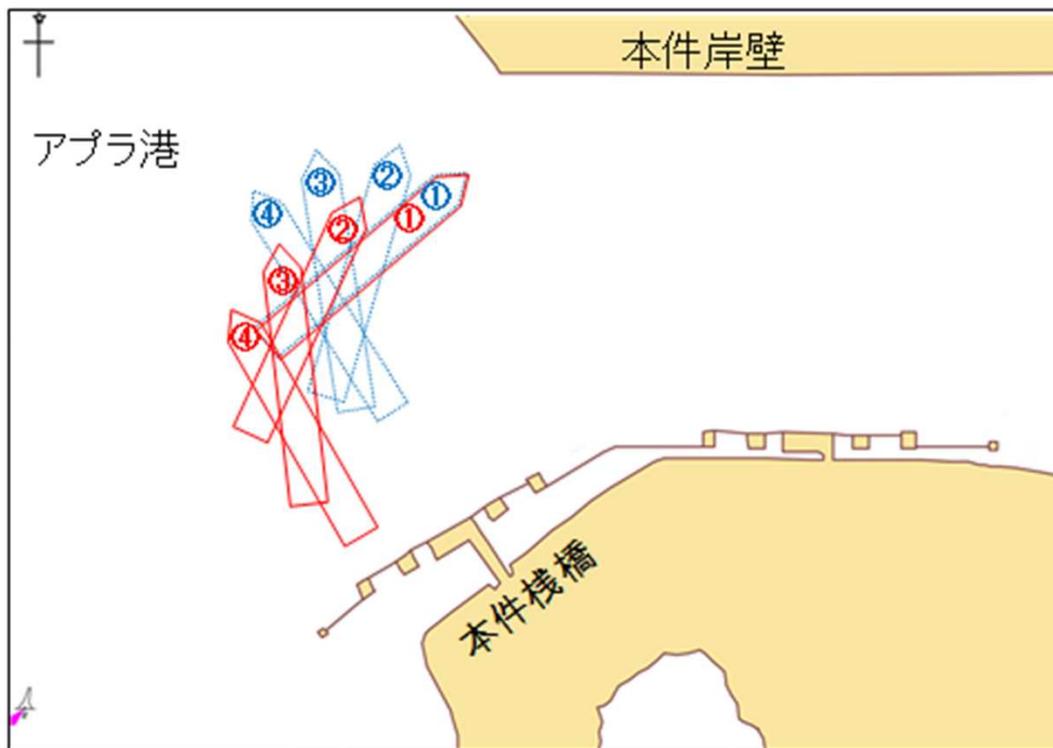
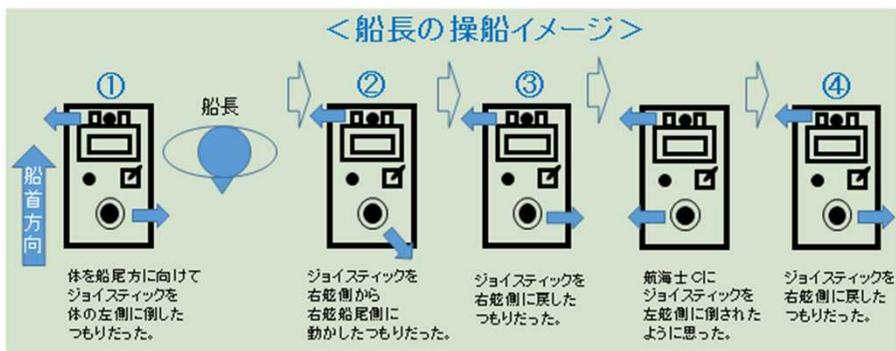
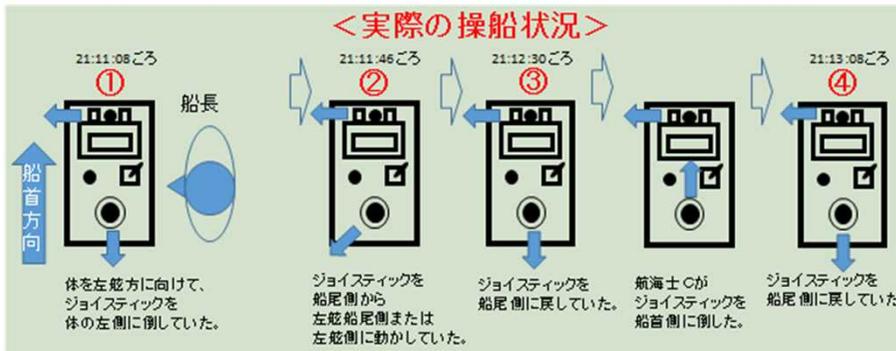
船長は、本船が本件棧橋のドルフィンに衝突する直前まで、ジョイスティックを自分が意図した方向と90°異なる方向に倒し続けていたものと考えられる。

船長は、本船の船尾を右方に回して左回頭を助長しようと思図した際に、ジョイスティックを右舷側一杯に倒せばよいと思い、そのためには、自分の体を船尾方に向けてジョイスティックを体の左側一杯に倒せばよいと考えていたことから、ジョイスティックを操作する前の段階においては、正しい操作方法を思い浮かべていたものと考えられる。

船長は、船首方を向いてECDISの画面出力ディスプレイを見た後、船尾方に体の向きを戻そうとした際、並行して、船外の様子を見て回頭状況を確認することにも意識を向けていたことから、自分の体の向きを確認することに意識を向けきらず、自分の体の向きを左方に90° 変えて左舷方を向いた時点で、自分の体をイメージしていたとおりに船尾方に向けたものと錯誤したものと考えられる。

船長は、自分の体が実際には左舷方を向いていたものの、体を船尾方に向けたものと錯誤した状態でジョイスティックを体の左側一杯に倒したことから、ジョイスティックが船尾側一杯に倒れたものと考えられる。
