貨物船^{せんしょう}千勝丸 貨物船すみほう丸 衝突事故

船舶事故調査報告書 説明資料

運輸安全委員会

令和3年12月

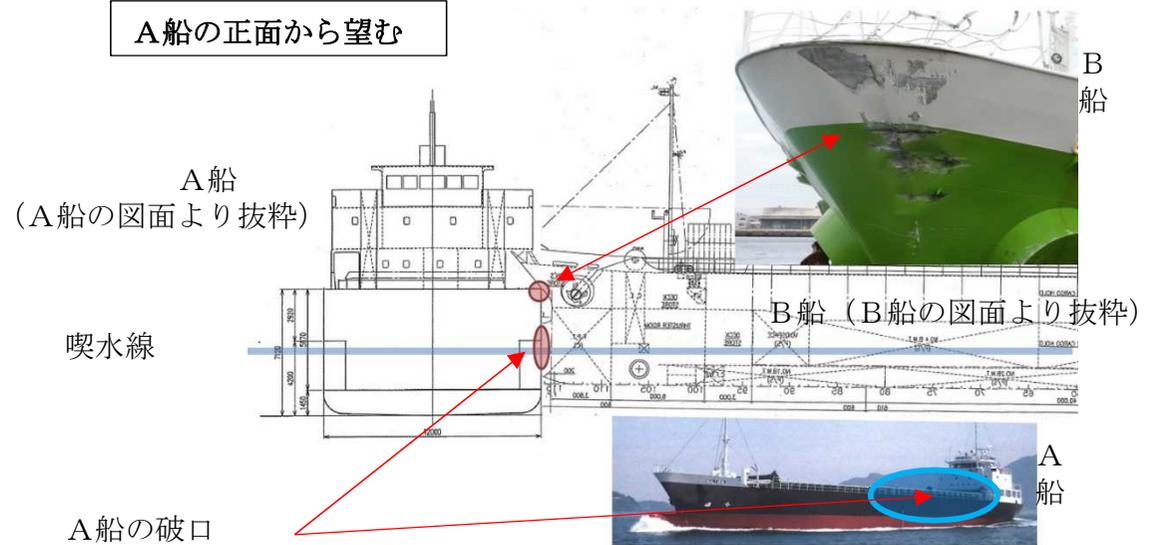
B船
左舷船首部ハンドレール及び外板に凹損等を、バルバスバウに破口を伴う曲損等

A船の正面から望む

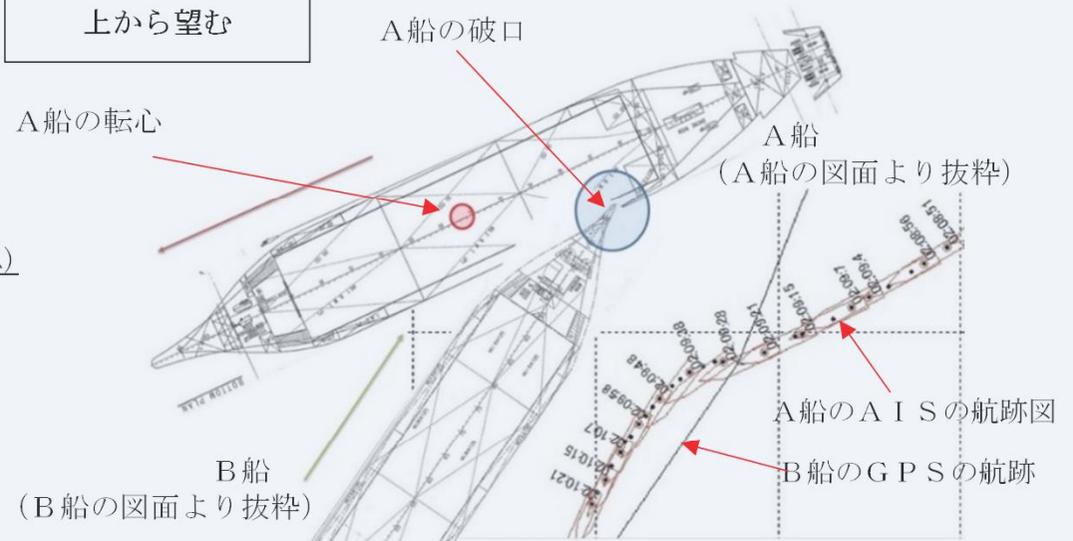
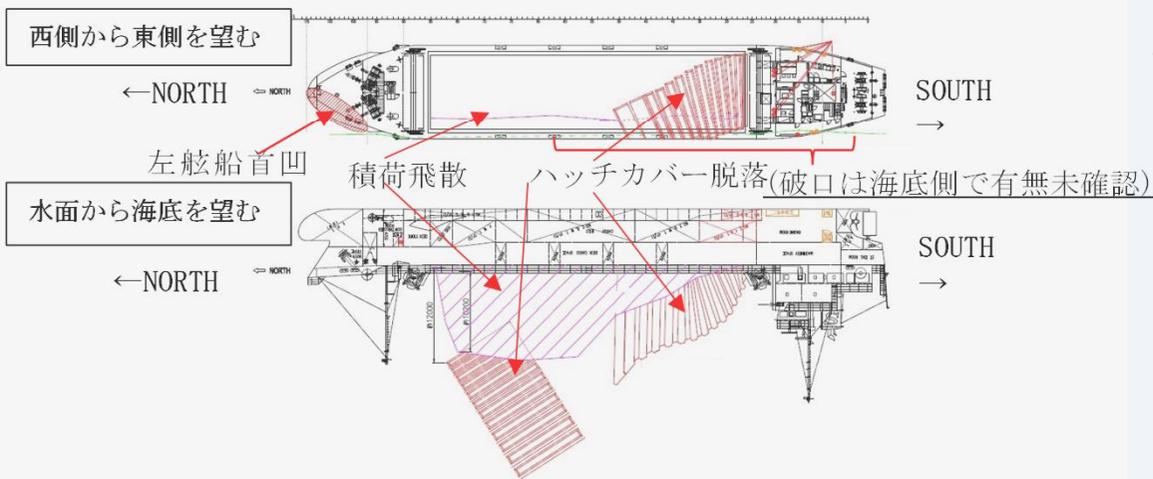
上から望む
