貨物船^{オーシャン} OCEAN ^{アルテミス} ARTEMIS 潜水艦そうりゅう 衝突

船舶事故調査報告書 説明資料

運輸安全委員会

令和 4 年 8 月

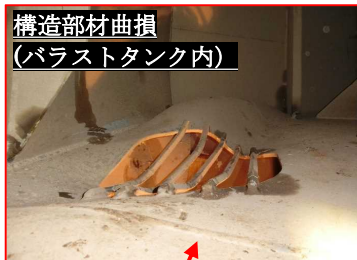
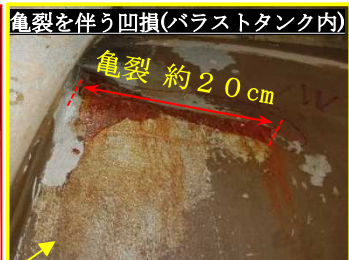
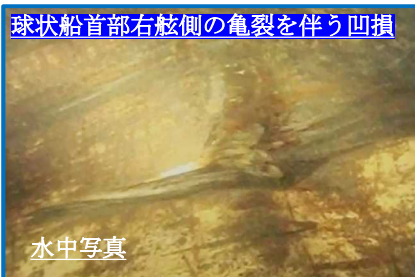
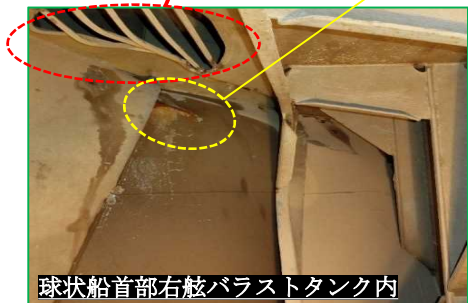
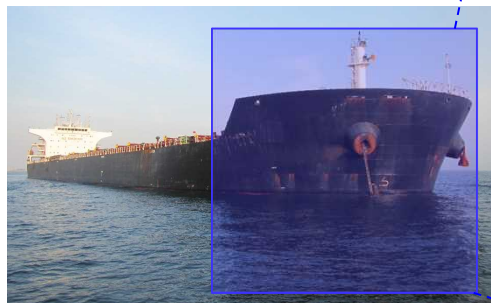
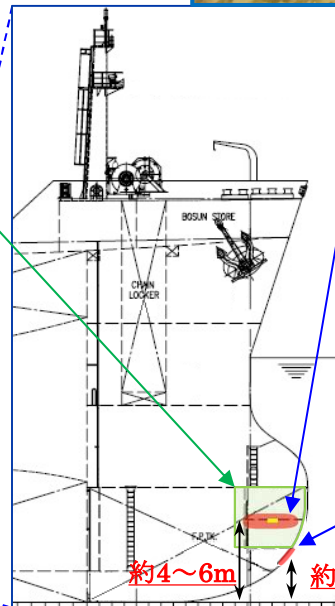
A 船

B船は、乗組員3人が負傷するとともに右舷潜舵の曲損等を生じ、A船は、球状船首部右舷外板に亀裂を伴う凹損等を生じた。

球状船首部右舷側の凹損を伴う擦過傷

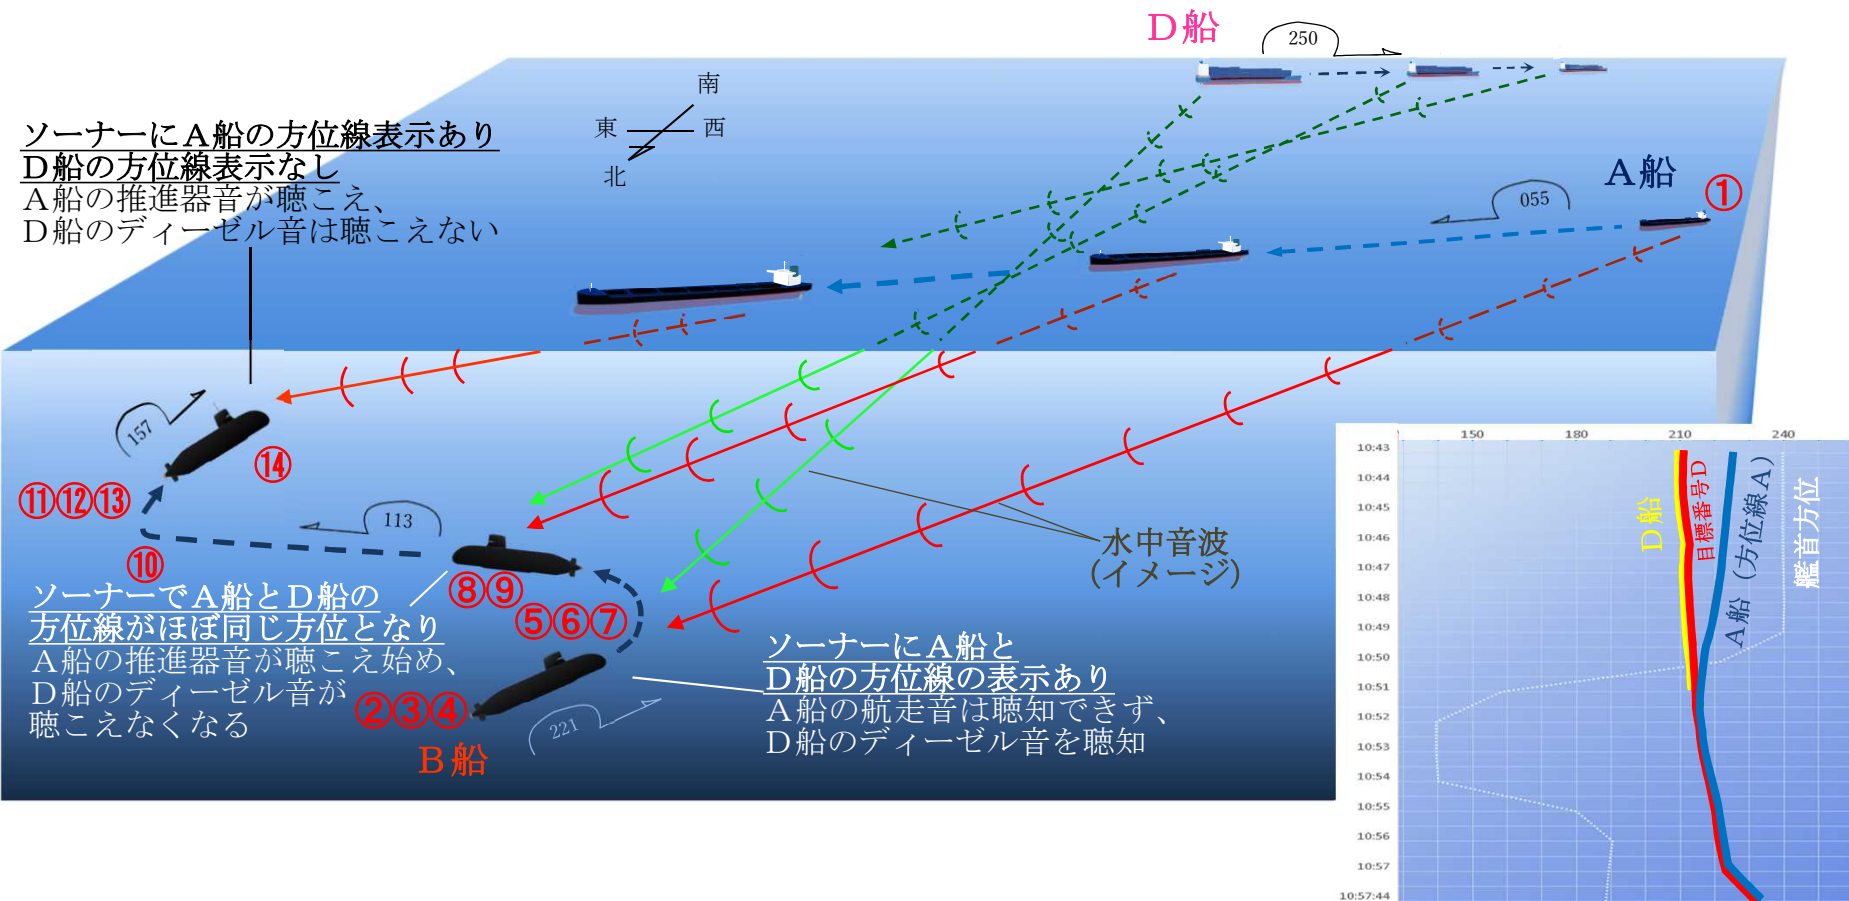
B船の本事故当時におけるソナー受波及び周囲船舶の航行状況(イメージ)

時刻 (時:分)	A 船		B 船	
	船 橋	針路、速力等	針路、速力等	発 令 所
10:47 ～	航海士A及び甲板手Aが、 目視及びレーダーにより 周囲の見張りを実施。 …①	足摺岬南南東方沖 自動操舵により 北東進。 針路<055° > 速力[13.7kn]	足摺岬南南東方沖 全没した状態で潜航。 深度※(50m) 針路<221° > 速力[4.0kn]	露頂準備開始。 ※「深度」とは、艦底から海面までの深さをいう。 哨戒長Bによる露頂準備の指示の下、当直員長B等は、ソーナーによる全周搜索を開始。…②
			↓	当直員長Bは、D船の方位線等を自動探知し、方位変化及び聴音(ディーゼル音)を報告したが、A船の方位線については、監視及び搜索を続けたが航走音が聴こえないことなどにより、船舶によるものとは認識できず、探知操作は行わなかった。…③
			↓	艦長B及び哨戒長Bは、A船の方位線が探知されておらず、A船の方位線を船舶以外の音源によるものと解釈し船舶として認識していなかった。…④

10:49 ～			左転開始 深度変換開始 ↓	哨戒長Bは、バッフルチェック等のため艦首方位140° への変針、深度40mへの深度変換指示。…⑤
			↓	当直員長Bは、自艦変針中、方位精度が低下していたD船の自動探知を解除。…⑥
			↓	当直員長Bは、A船の方位線とD船の方位線がほぼ同じ方位となって重なったのち、その方位付近からの聴音がD船のディーゼル音からA船の推進器音へと変化し、1隻の船舶の方位線が表示され続けている中、その方位付近にはD船1隻しかおらず、引き続きD船の方位線が表示されていると認識した。…⑦
			深度(40m) 針路<113° > ↓	当直員長Bは、D船の方位線付近の聴音がディーゼル音から推進器音に変化したことに気付き、自艦変針等による対勢の変化でD船の聴音が増大したと解釈し、緊急性及び重大性のある状況の変化ではないと判定しその状況報告を行うことはしなかった。…⑧
			↓	艦長B及び哨戒長Bは、聴音が増大した旨の報告を受けておらず、別の船舶の航走音を聴知した可能性に気付くことができなかった。…⑨

※ ①～⑭の数字は、当該記述に関連する14ページ図中の番号を示す。

時刻 (時:分)	A 船		B 船	
	船 橋	針路、速力等	針路、速力等	発 令 所
10:54 ～			右転開始	哨戒長Bは、露頂針路を艦首方位 190°と定め、変針を指示。…⑩
			↓ 針路 <157°>	当直員長Bは、D船の方位線付近から推進器音が明確に聞こえ始めたことを確認し、1隻の船舶の方位線が表示され続けている中、その方位付近にはD船1隻しかおらず、引き続きD船の方位線が表示されているとの認識により、A船の方位線をD船の方位線として再び自動探知。…⑪
			↓	艦長B及び哨戒長Bは、1隻の船舶の方位線が表示され続けている中、引き続きD船の方位線が表示されていると認識し、そのA船の方位線をD船の方位線として監視を継続。…⑫
			↓	艦長B及び哨戒長Bは、D船の方位線とA船の方位線とが組み合わされた方位線をD船の方位線として、自艦の各針路における方位変化及び変化率により、右舷対右舷ですれ違う行き会い対勢の近距離ではない船舶と評価。…⑬
			↓	周囲船舶までの距離が十分にあり、露頂に支障となる船舶はいないと判断。…⑬
			露頂作業開始 ↓	哨戒長Bは、艦長Bの許可を得て、深度19mへの露頂作業開始を指示。…⑭
10:57 ～	航海士A及び甲板手Aは、 B船の存在に気付かずに 航行継続。		(露頂) 露頂直後に 50m以深への 急速深度変換開始。	哨戒長Bは、潜望鏡で右舷艦首方至近に北東進するA船を認め、増速及び50m以深への急速深度変換を指示。…⑭
10:57:44	B 船の右舷上部がA船の船首船底部に衝突
