旅客船第十一天竜丸転覆事故 経過報告について

経過報告2、
13、15頁

1. 船舶事故の概要

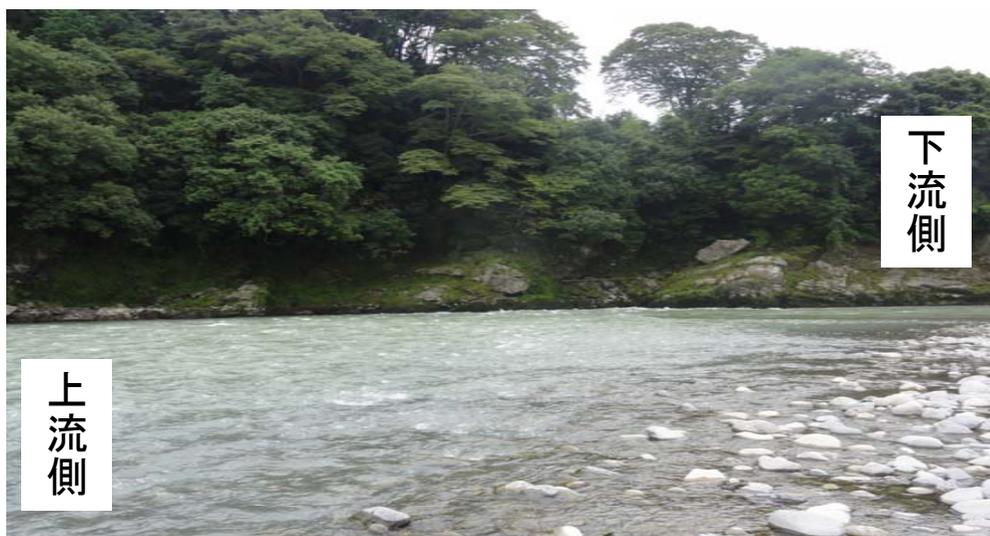
本事故発生場所付近

(2) 本事故発生場所付近は、天竜川が上流から下流に向かい右に曲がっている湾曲部であり、左岸が岩壁又は岩場、右岸が砂れきによる河原となっている。本事故発生場所は、左岸の岩場であり、水深が、本事故発生場所の上流の早瀬*1から本事故発生場所付近で急に深くなり、左岸の岩場の辺りが最深部（約9m）の淵*2となっており、河床が左岸の岩場辺りで深くくぼんでいる。

本事故発生場所付近は、上流の早瀬から左岸の岩場に向かう強い流れがあり、この流れは、岩壁又は岩場付近に沿って下流に向かっている。本事故発生場所の下流側には、噴流が発生しており、噴流の中心部から放射状に流れが生じている。噴流は、本事故当時、ほぼ一定の位置に他の噴流に比べて大型のものが一つ発生しており、その周辺及び下流側に小規模の噴流が複数発生していた。

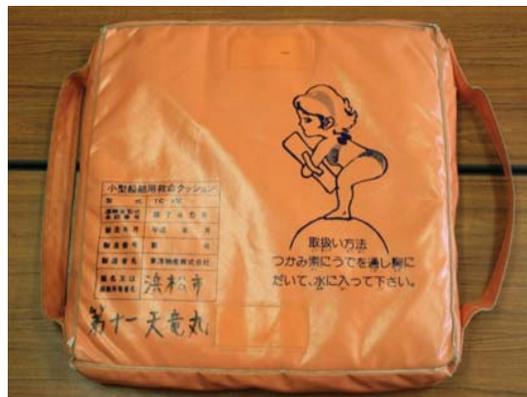
救命クッション

なお、本船は、十分な数の救命クッションが備え付けられており、大人用の救命胴衣は備え付けられていなかった。また、本船の船首の船頭は、自分が小児用救命胴衣を配る際には、暑い時期は救命胴衣を着なくてもよく、横に置いておくようにと言っていた。

- (8) 本船の後方を航行していた僚船Aの‘船尾の船頭’（以下「艫(とも)乗り」という。）は、本船の状況を目撃し、本船が転覆して乗客が流されていることを携帯電話で本件会社に連絡したのち、直ちに本船の救助に向かい、本事故発生場所の下流で救助活動に当たった。
- (9) 本件会社は、僚船Aの艫乗りから本事故発生^の連絡を受け、本事故が発生した場所や事故の状況を確認したのち、14時25分ごろ119番通報した。
- (10) 全ての小人及び幼児の乗客7人は、本事故発生当時、救命胴衣を着用していなかった。
- (11) 本件会社は、体重15kg未満の幼児に適した救命胴衣を備えていなかった。
- (12) 少数の乗客は、落水時に救命クッションをつかむことができたが、多くの乗客及び船頭は、救命具を使用することができなかった。

全国の川下り船事業者に対し、乗客及び船頭の安全確保のため、適切な救命設備の備付け及び救命胴衣の着用、救命クッション使用法の説明等の救命設備を適切に使用するための措置についての指導を継続するべきである。

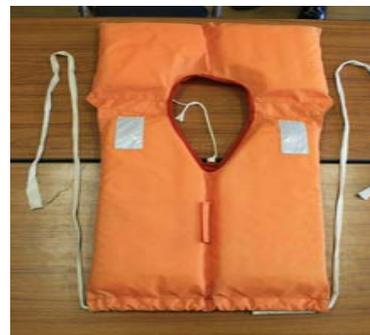
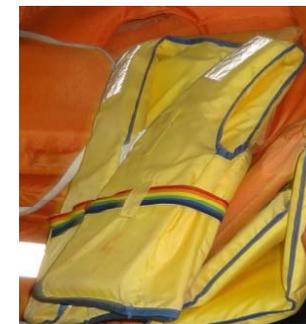
小児用
救命胴衣

小人の乗客6人（小人は12歳以上の者1人を含む。）には、小児用救命胴衣が配られた。このとき、船首側にいた小人1人は、横に置いておくようにと、船尾側にいた小人5人は、救命胴衣であると言われた。

本船の乗客に小児用救命胴衣を配った者は、幼児1人にも小児用救命胴衣を配ったとしているが、本船の複数の乗客は、幼児の乗客に救命胴衣が配られなかったとしている。

- (1) 本船は、本事故発生場所付近において、噴流の右側に進入したところ、噴流の中心から放射状に生じている流れにより、右舷側に圧流され、その後、右岸側を上流方向に遡る逆流に乗って右回りに旋回し、船首が上流に向いて右舷側を左岸に向けた姿勢となったものと考えられる。
- (2) 本船は、右舷側を左岸に向けた姿勢で上流からの強い流れを左舷側から受けて圧流され、艀乗りは、船外機の回転数を上げて左に回頭する操舵をしたが、右舷側を左岸に向けた姿勢で左岸の方向に接近していった可能性があると考えられる。
本船は、左岸の岩場に右舷船首部が乗り揚げ、左舷船尾部から浸水し、左舷側に傾いて乗船者全員が落水したものと考えられる。
- (3) 幼児の乗客1人には、救命胴衣が配られなかったものと考えられる。

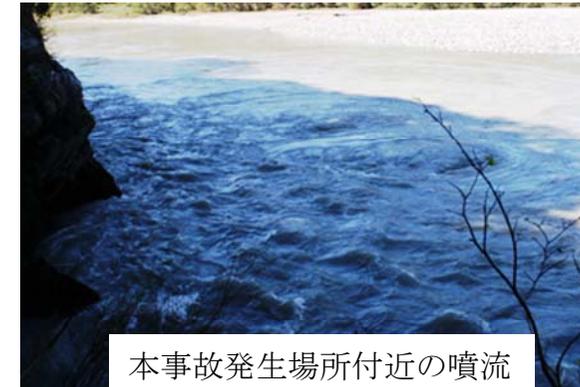
本事故発生場所付近の噴流

- (5) 本船は、本事故発生場所付近において、水面に沸き上がる噴流の右側に進入したところ、右回りに旋回した。
- (6) 本船は、船首が上流に向いて右舷側を左岸に向けた姿勢となり、船外機の回転数が増大した状態で左岸に接近していった。
- (7) 本船は、14時17分ごろ左岸の岩場に右舷前部が乗り上げて左舷船尾部から浸水し、左舷側に傾いて乗船者全員が落水した。

全国の川下り船事業者に対し、航路におけるリスクを認識し、事故のおそれのある状況になった場合における適切な操船方法を検討し、リスクを含む検討の成果を船頭や運航管理を行う者の間で共有するように指導するべきである。

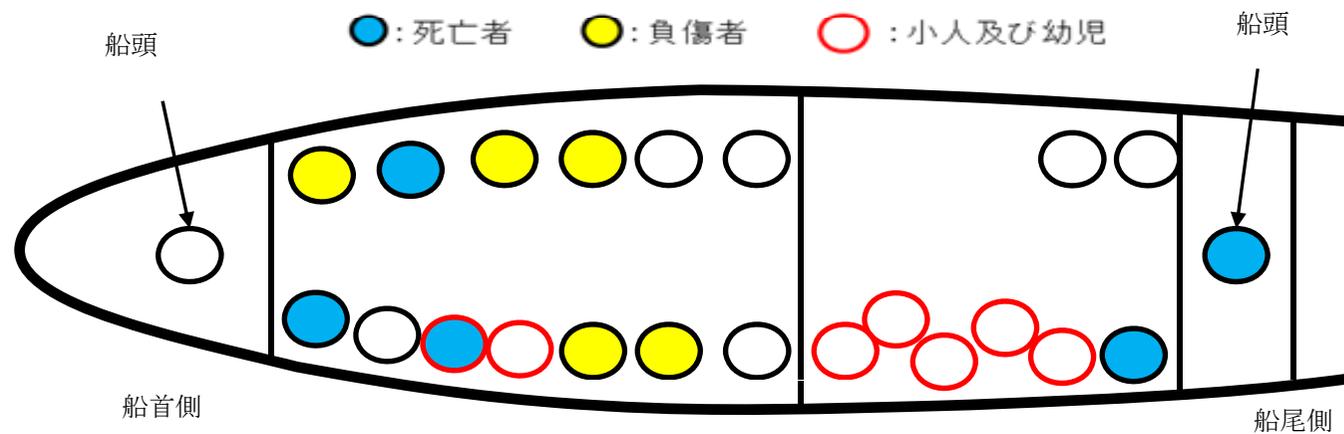
本事故発生時の乗船者の配置

なお、本船は、本事故発生当時に乗客が左舷側に偏って乗船した状態となっていたが、本船の復原性、運動性能にほとんど影響がない範囲であった。
