# 船舶事故調査報告書

船種船名 モーターボート 慎太郎

事故種類 乗揚

発生日時 平成20年8月10日 17時15分ごろ

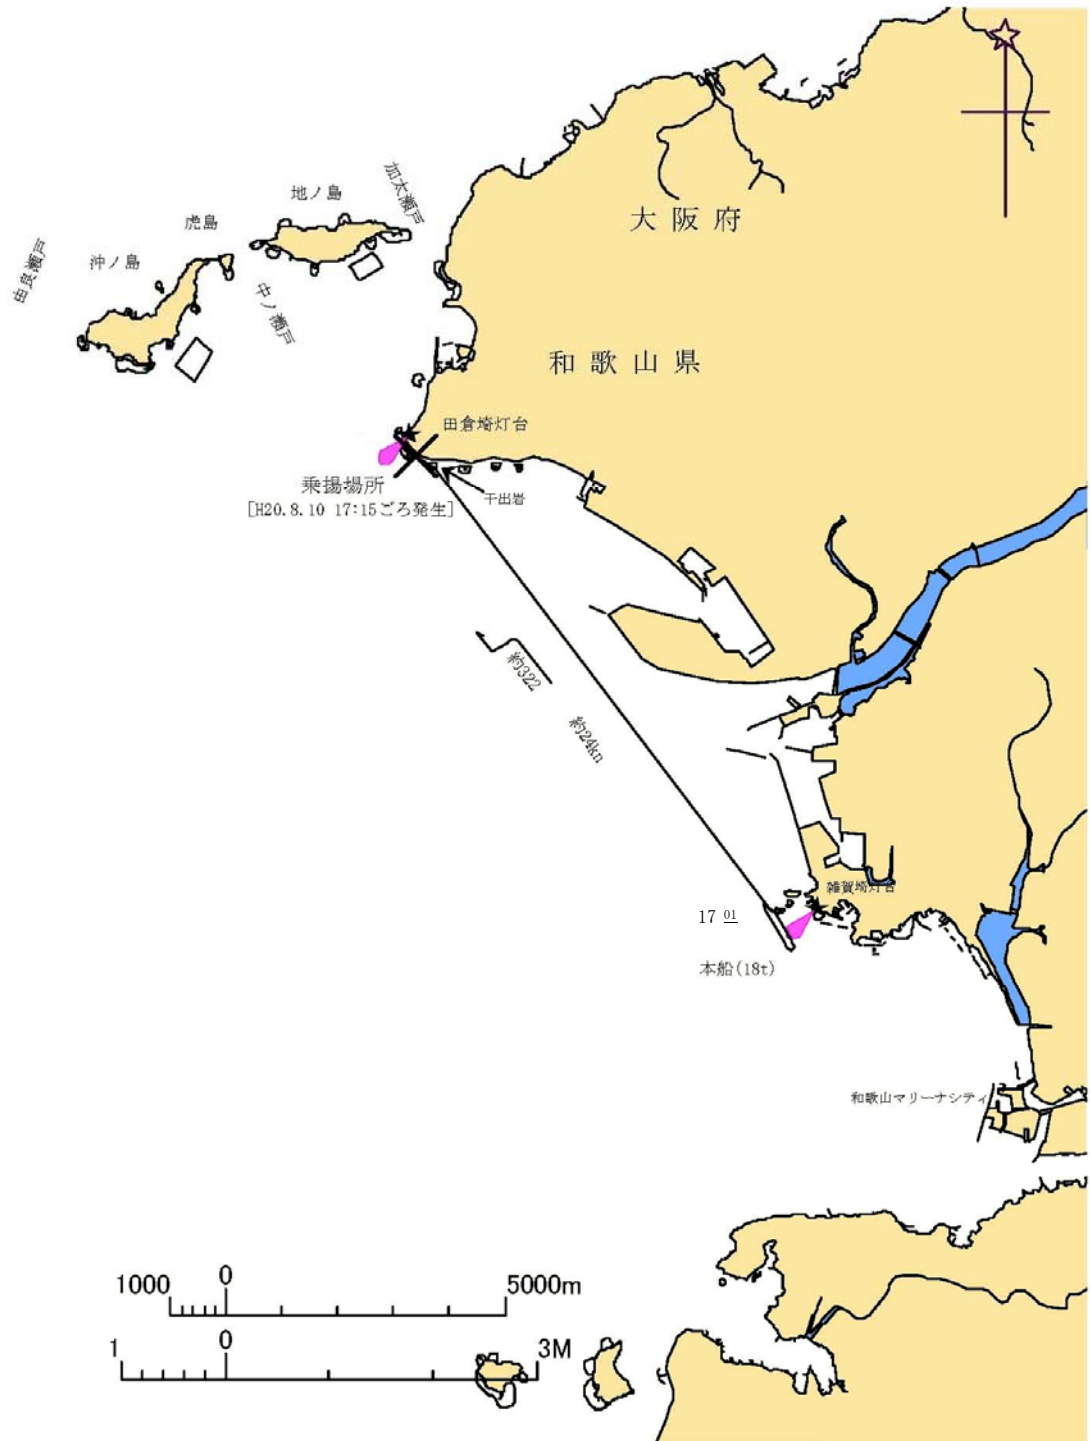
付図1 推定航行経路概略図

2.1 から、本船は、17 時 01 分ごろ、雑賀埼灯台から 243° 750 m 付近に達したとき、針路を約 322° に定め、機関を約 2,400 rpm にかけて、約 24.0 kn の速力で航行したものと考えられる。

(2) 2.1から、船長は、目的地であるマリーナAの営業時間中に到着できるよう、普段より陸岸寄りを航行して航程を短縮しようと思い、田倉埼西端付近に向首する針路で進行したものと考えられる。

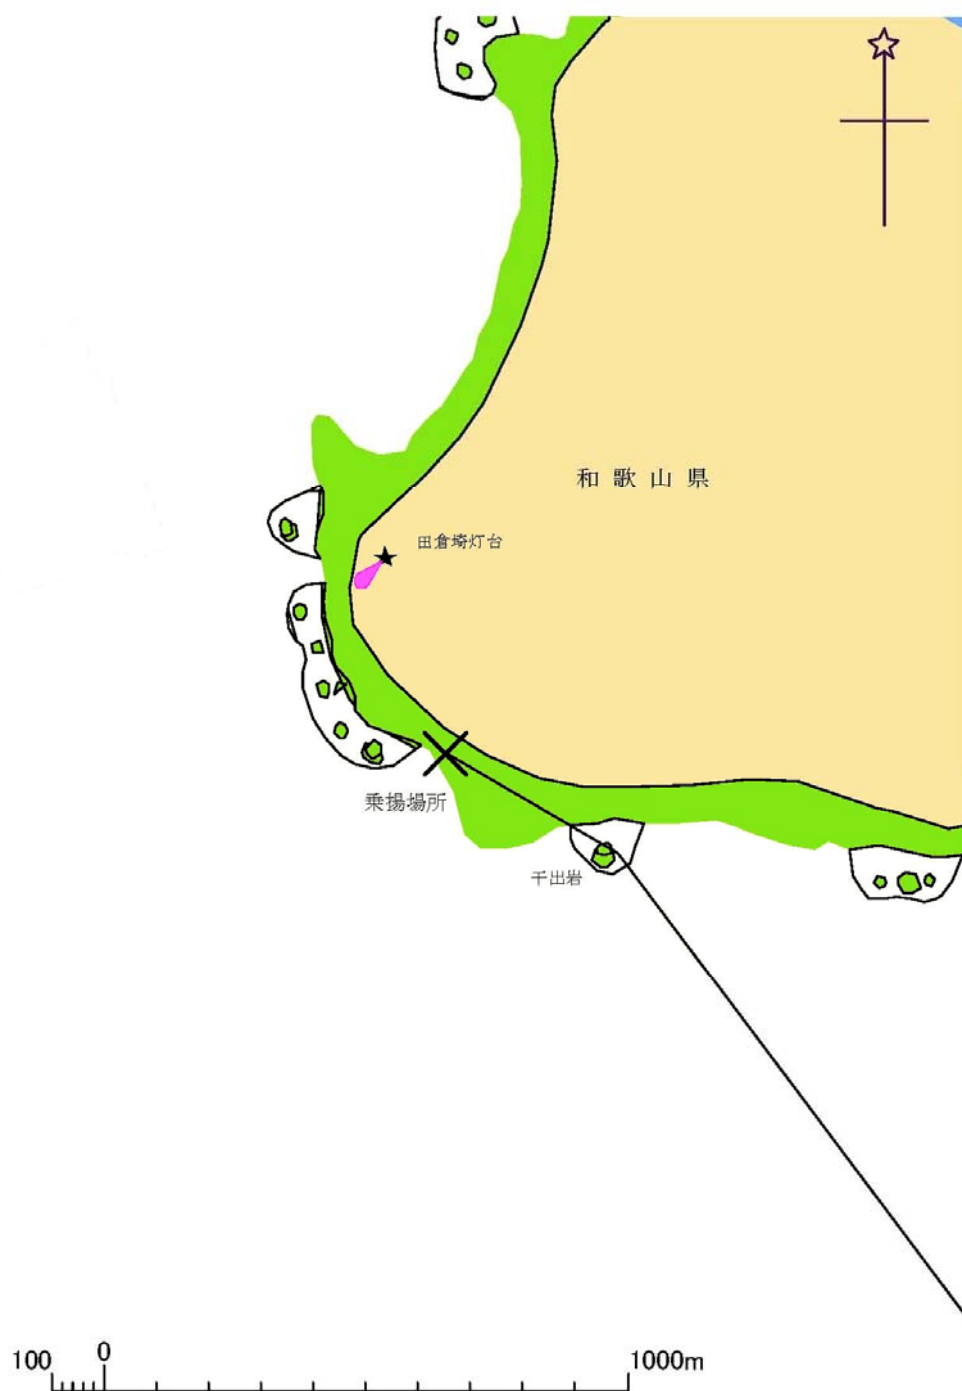
付図2 発生場所付近図

海図 W150C によれば、田倉埼灯台の南北約 2,000 m の沿岸部は、海岸線から干出岩及び暗岩を含む浅礁域が、50～150 m の範囲に拡張しており、本船の右舷プロペラ及び両舷舵が発見された田倉埼灯台から 143° 700 m 付近には、干出岩の存在が示されている。

2.1、2.3 及び 2.7 から、田倉埼灯台から 143° 700 m 付近の干出岩上に船尾船底部が接触し、右舷プロペラ及び両舷舵が脱落して操舵不能となり、17 時 15 分ごろ、田倉埼灯台から 162° 400 m 付近の浅所に乗り上げて停止したものと考えられる。

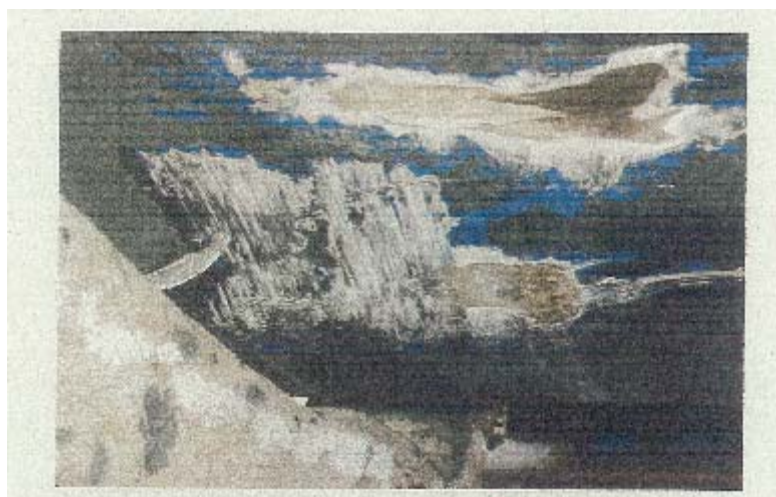
船長提出の修理工事見積書及び損傷写真によれば、本船には、船底に破口及び凹損、右舷プロペラ及び同プロペラシャフト並びに両舷舵の脱落、左舷プロペラ先端部に欠損及び曲損が生じ、浸水により主機及び居住区内諸設備に濡れ損が生じた。

写真2 左舷船尾船底部の損傷状況
