船舶事故調査報告書

船種船名 瀬渡船 KAZU

事故種類 乗揚

発生日時 平成20年4月16日 04時30分ごろ

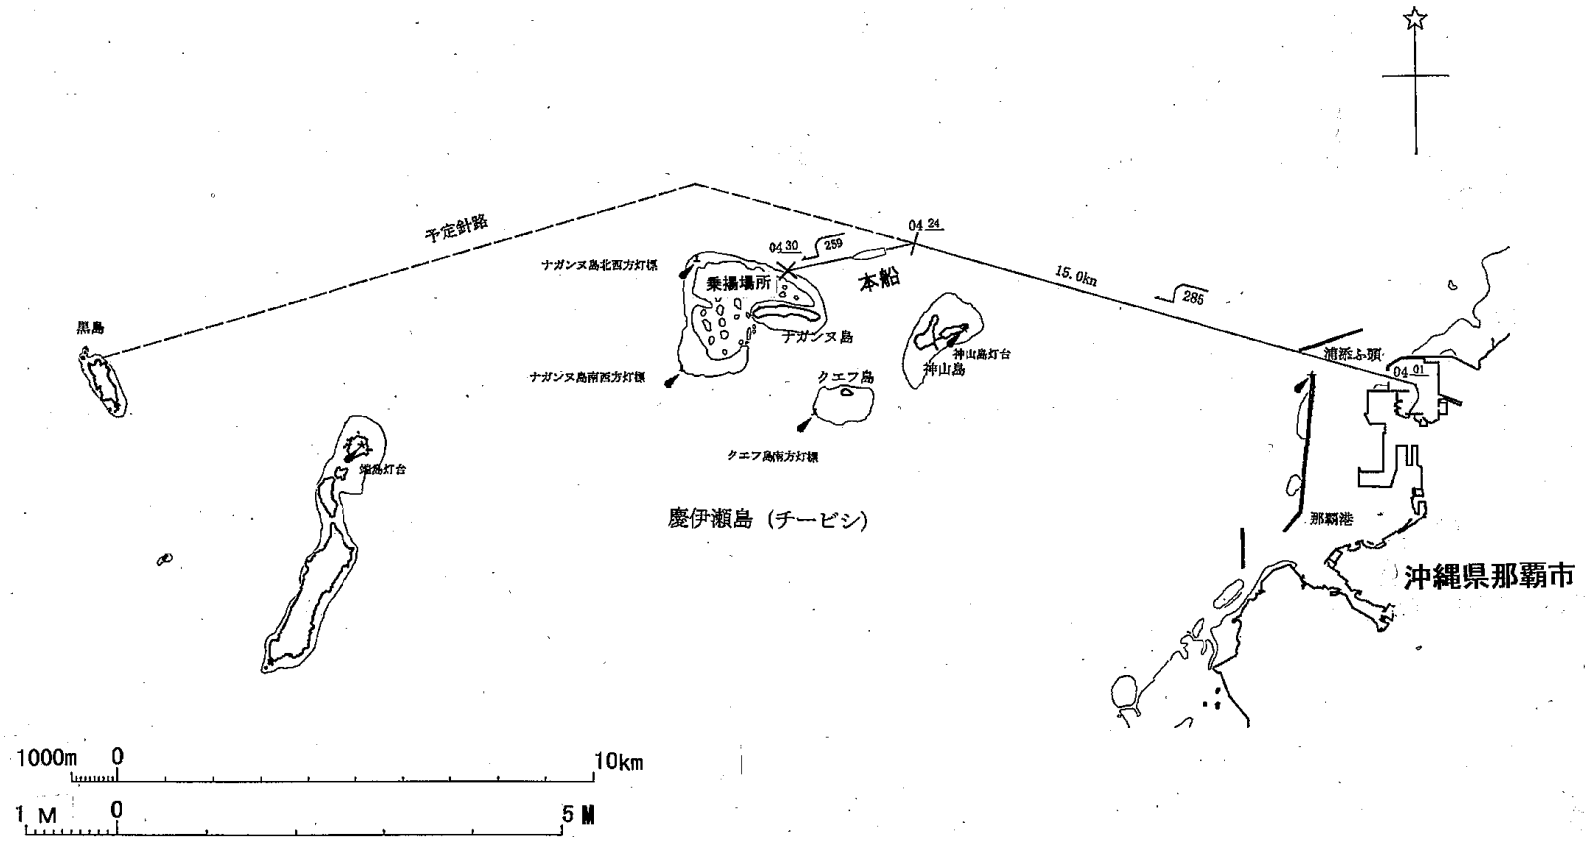
付図1 推定航行経路図

- (1) 04時01分ごろ勢理客護岸付近を通過したとき、針路をチービシの北方約0.6Mに向く約285°に定め、約15knの速力で航行し、神山島灯台の灯光を左舷正横付近に見て通過した後、針路を約259°に転じた。
- (2) 針路を約259°に転じた場所については、乗揚場所から転じた針路の反方位線と285°の針路線との交点を求め、神山島灯台から321°1.1M付近であった。また、転針時刻については、転針・乗揚両場所間の航程と速力とにより所要時間を求め、乗揚時刻から逆算して04時24分ごろであった。

2.1から、乗揚時刻は、04時30分ごろで、乗揚場所は、神山島灯台から288°2.1M付近であったものと考えられる。
