# 船舶事故調査報告書

船種 船名 貨物船 MAY STAR

船種 船名 漁船 明神丸

事故種類 衝突

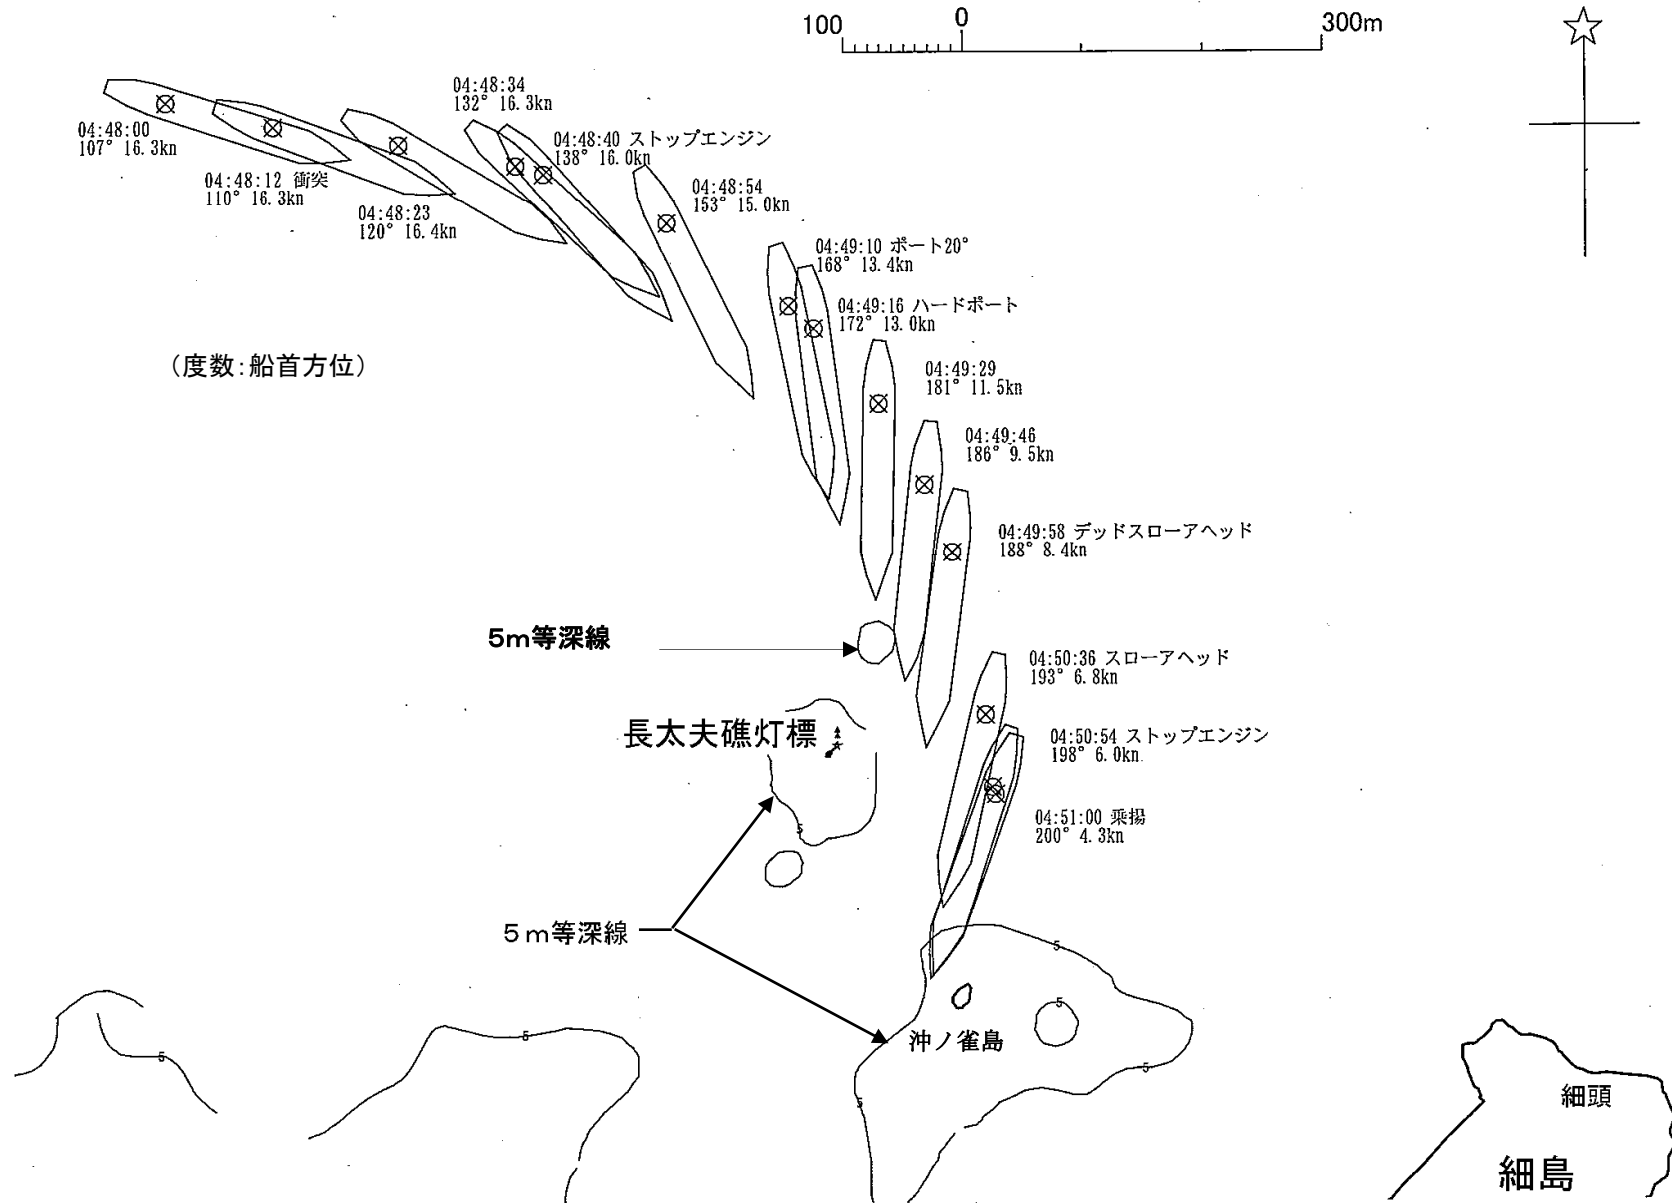
# 付図3 乗揚状況図

MAY STARは、衝突後、右に回頭しながら南進し、平成21年4月3日04時51分ごろ、細島北方沖の浅所に乗り揚げた。

A船は、その後も右回頭を続け、細島北方の浅所に乗り揚げた。

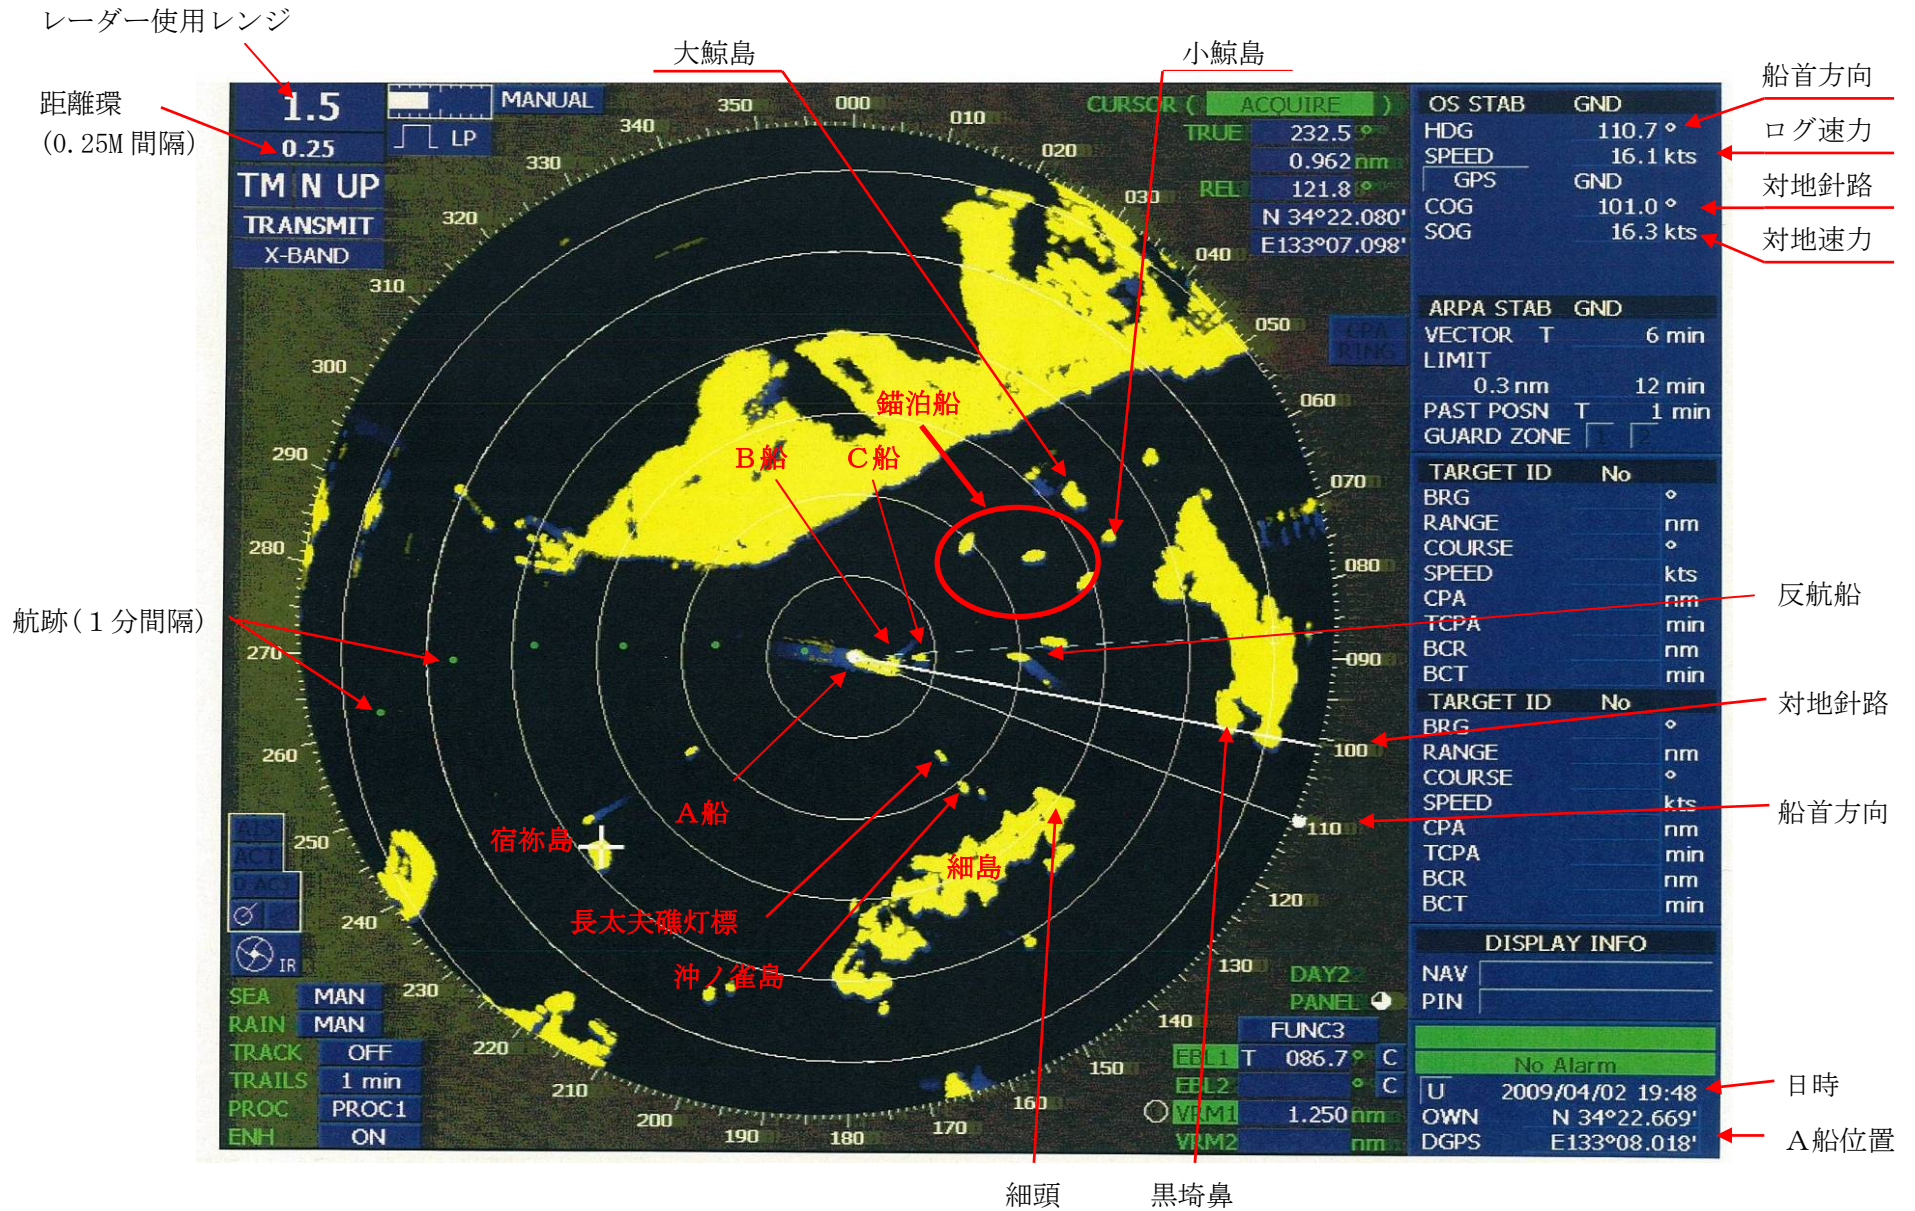
写真1 VDRのレーダー映像記録 (04時48分07秒)

水先人A<sub>2</sub>は、細ノ州北西方灯浮標の真北付近を通過するころ、レーダーでB船の方位が変わらないまま距離が約0.8Mとなったことを確認し、B船に避航する様子が見られなかったため、衝突を避けるため、04時46分06秒ごろ右舵10°を号令して針路を約099°とし、B船に対して注意喚起信号も行ったのでB船が避けてくれるものと思い、B船の避航動作を待った。

水先人A<sub>2</sub>は、04時47分ごろ、方位が変わらないまま、約0.3Mまで接近したB船の白っぽい船体を初めて視認したが、D船が接近していたため、A船が左転して避航することができない状況となったことを知った。

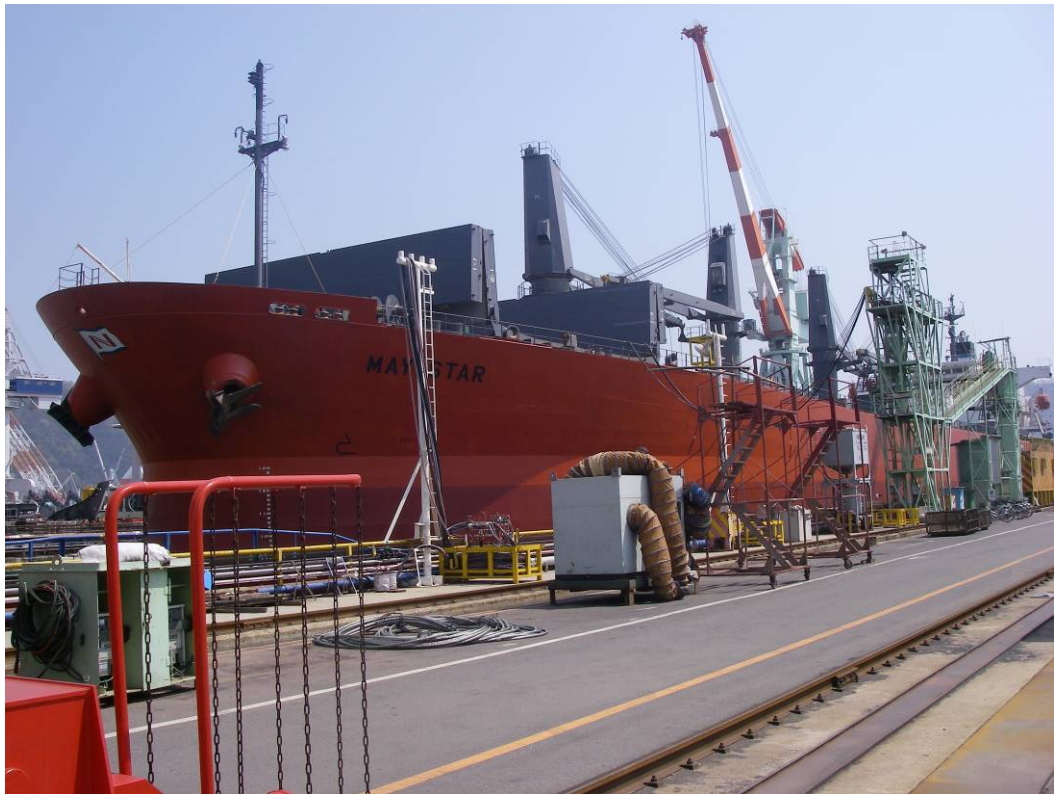
写真2 A船の左舷船首

A船の左舷外板には、損傷がなかった。

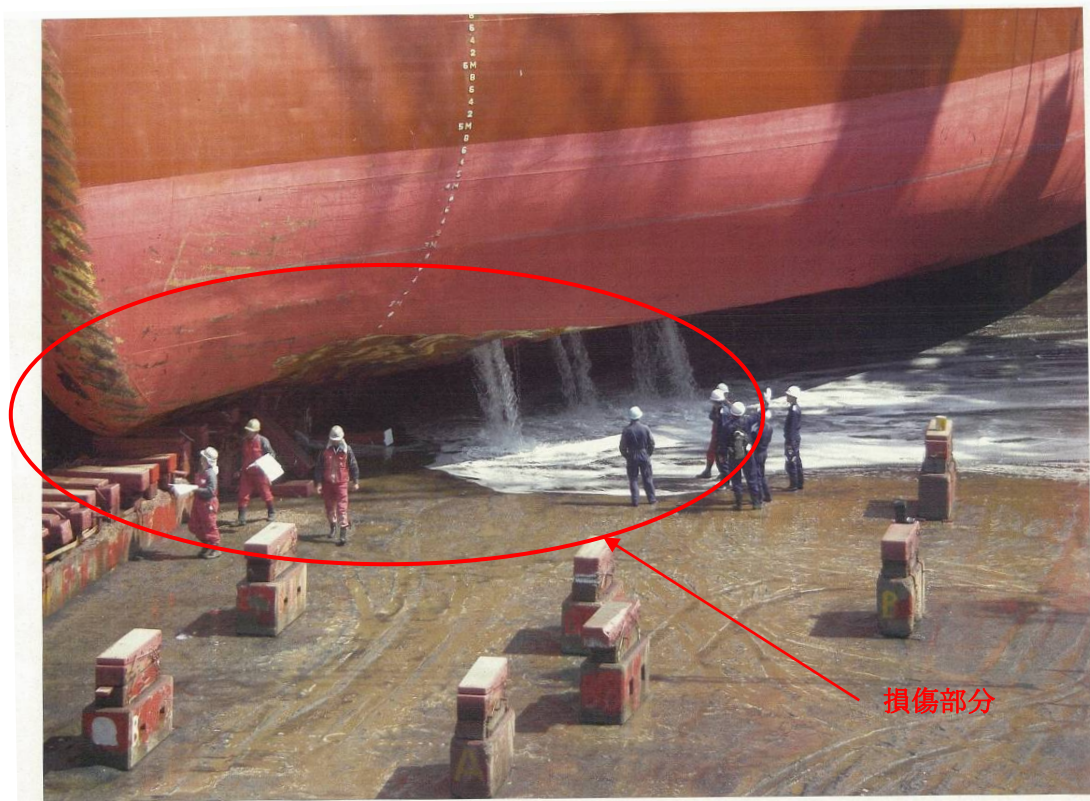
写真3 A船の左舷船首船底

MAY STARには、左舷船首船底に破口などが生じたが、死傷者はいなかった。

船長A及び水先人A<sub>2</sub>は、05時00分ごろ、A船周囲の水深を測定した乗組員の報告により、左舷船首部が乗り揚げたことを知り、乗組員が各バラストタンクを測深したところ、空にしていたフォアピークタンクに浸水があり、左舷側の第1バラストタンクのバラスト水が減少していたことから、両タンクの船底に破口が生じたことを知った。

ンク及び第1バラストタンクの船底部に破口及びき裂が生じた。

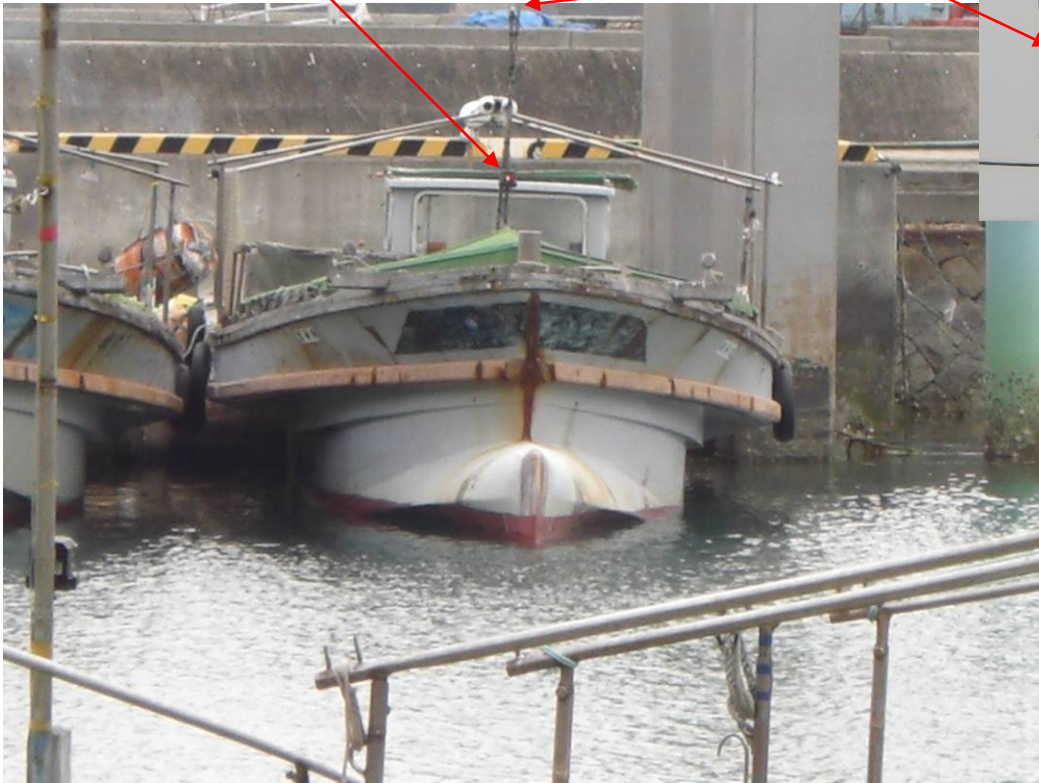
写真4 B船の船首

操舵室前方のマストに両色灯1個が設置されていたが、マスト灯1個及び船尾灯1個（又は白色の全周灯1個）は設置されていなかった。

船長Bの口述によれば、事故当時、操舵室前のマストに設置された両色灯を表示し、船尾オーニング展張用パイプの船尾端に吊り下げた傘つきの電球1個を点灯していた。両色灯の上方の電球は、出港するとき、スイッチを入れたが点灯しなかった。

- ① 夜間は、法定灯火を表示して航行すること。
- ② 狭い水道を航行する場合は、できる限り、見張員を増員するなどして、見張りを厳重に行うこと。
- ③ 狭い水道の内側でなければ安全に航行できない船舶の通航を妨げることとなる場合は、狭い水道を横切らないこと。

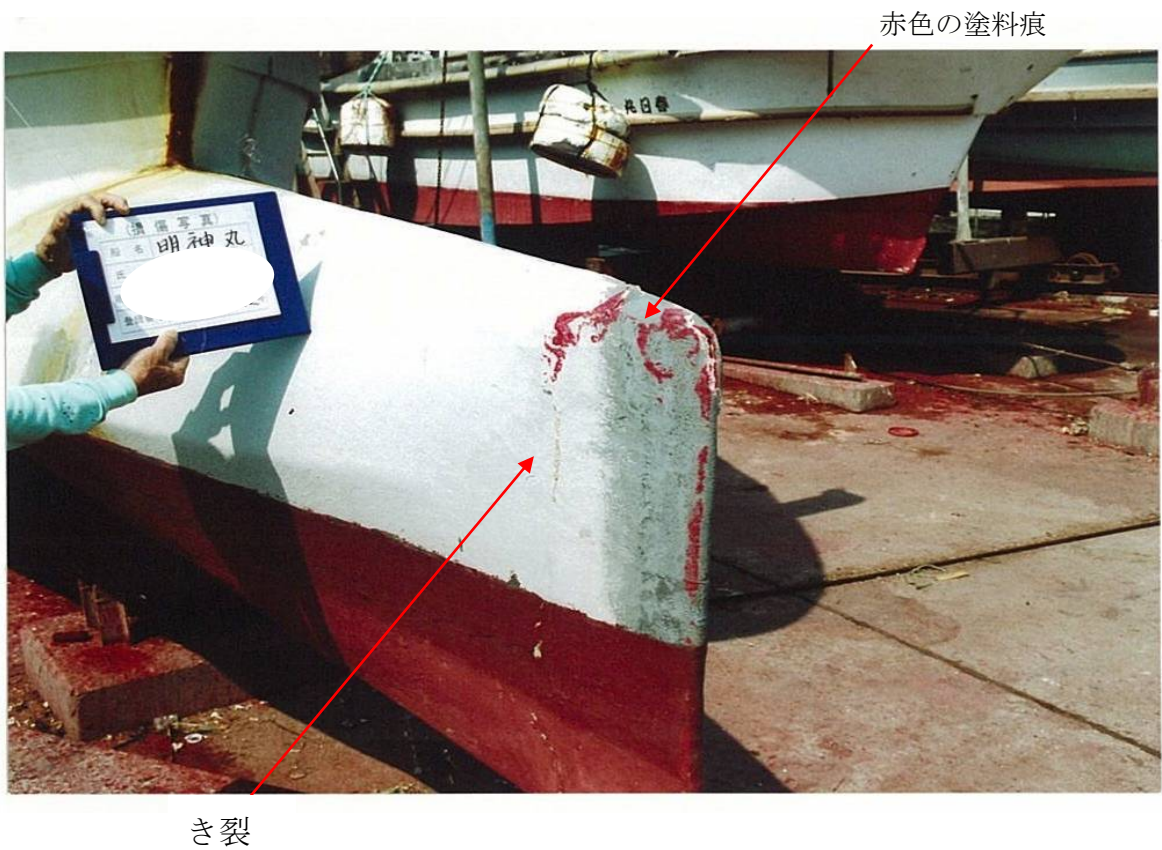
## 写真7 B船船首部の損傷状況

船長Bの口述及びB船の損傷写真によれば、B船のバルバスバウ先端にはき裂が生じた。

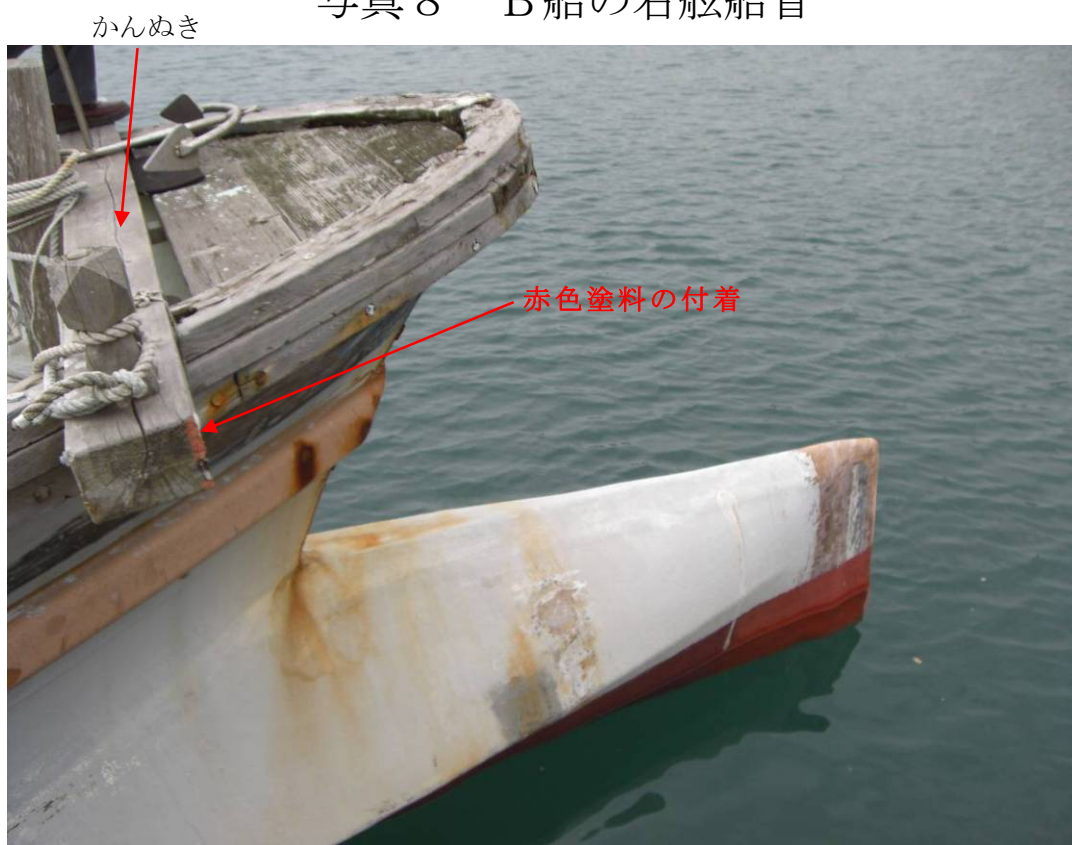
写真8 B船の右舷船首

甲板員Bは、船長Bの叫び声と急激な左回頭により生じた船体傾斜に驚いて船首方を振り向いたとき、目の前のA船を初めて見て、慌てて機関操縦レバーを全速力後進としたが、B船は、04時50分よりも前に、B船の右舷船首部とA船のほぼ左舷中央部とが後方から約45°の角度で衝突した。

B船の右舷船首部には赤色塗料が付着していた。
