船舶事故調査報告書

船種船名 釣船 うしお丸
船舶番号 281-21100愛媛
総トン数 5トン未満（長さ5.85m）

事故種類 転覆
発生日時 平成21年9月19日 07時45分ごろ
発生場所 来島海峡中水道
ナガセ鼻灯台から真方位118° 380m付近
（概位 北緯34° 07.0′ 東経133° 00.0′）

平成22年9月9日
運輸安全委員会（海事部会）議決
委員長 後藤昇弘
委員 横山鐵男（部会長）
委員 山本哲也
委員 石川敏行
委員 根本美奈

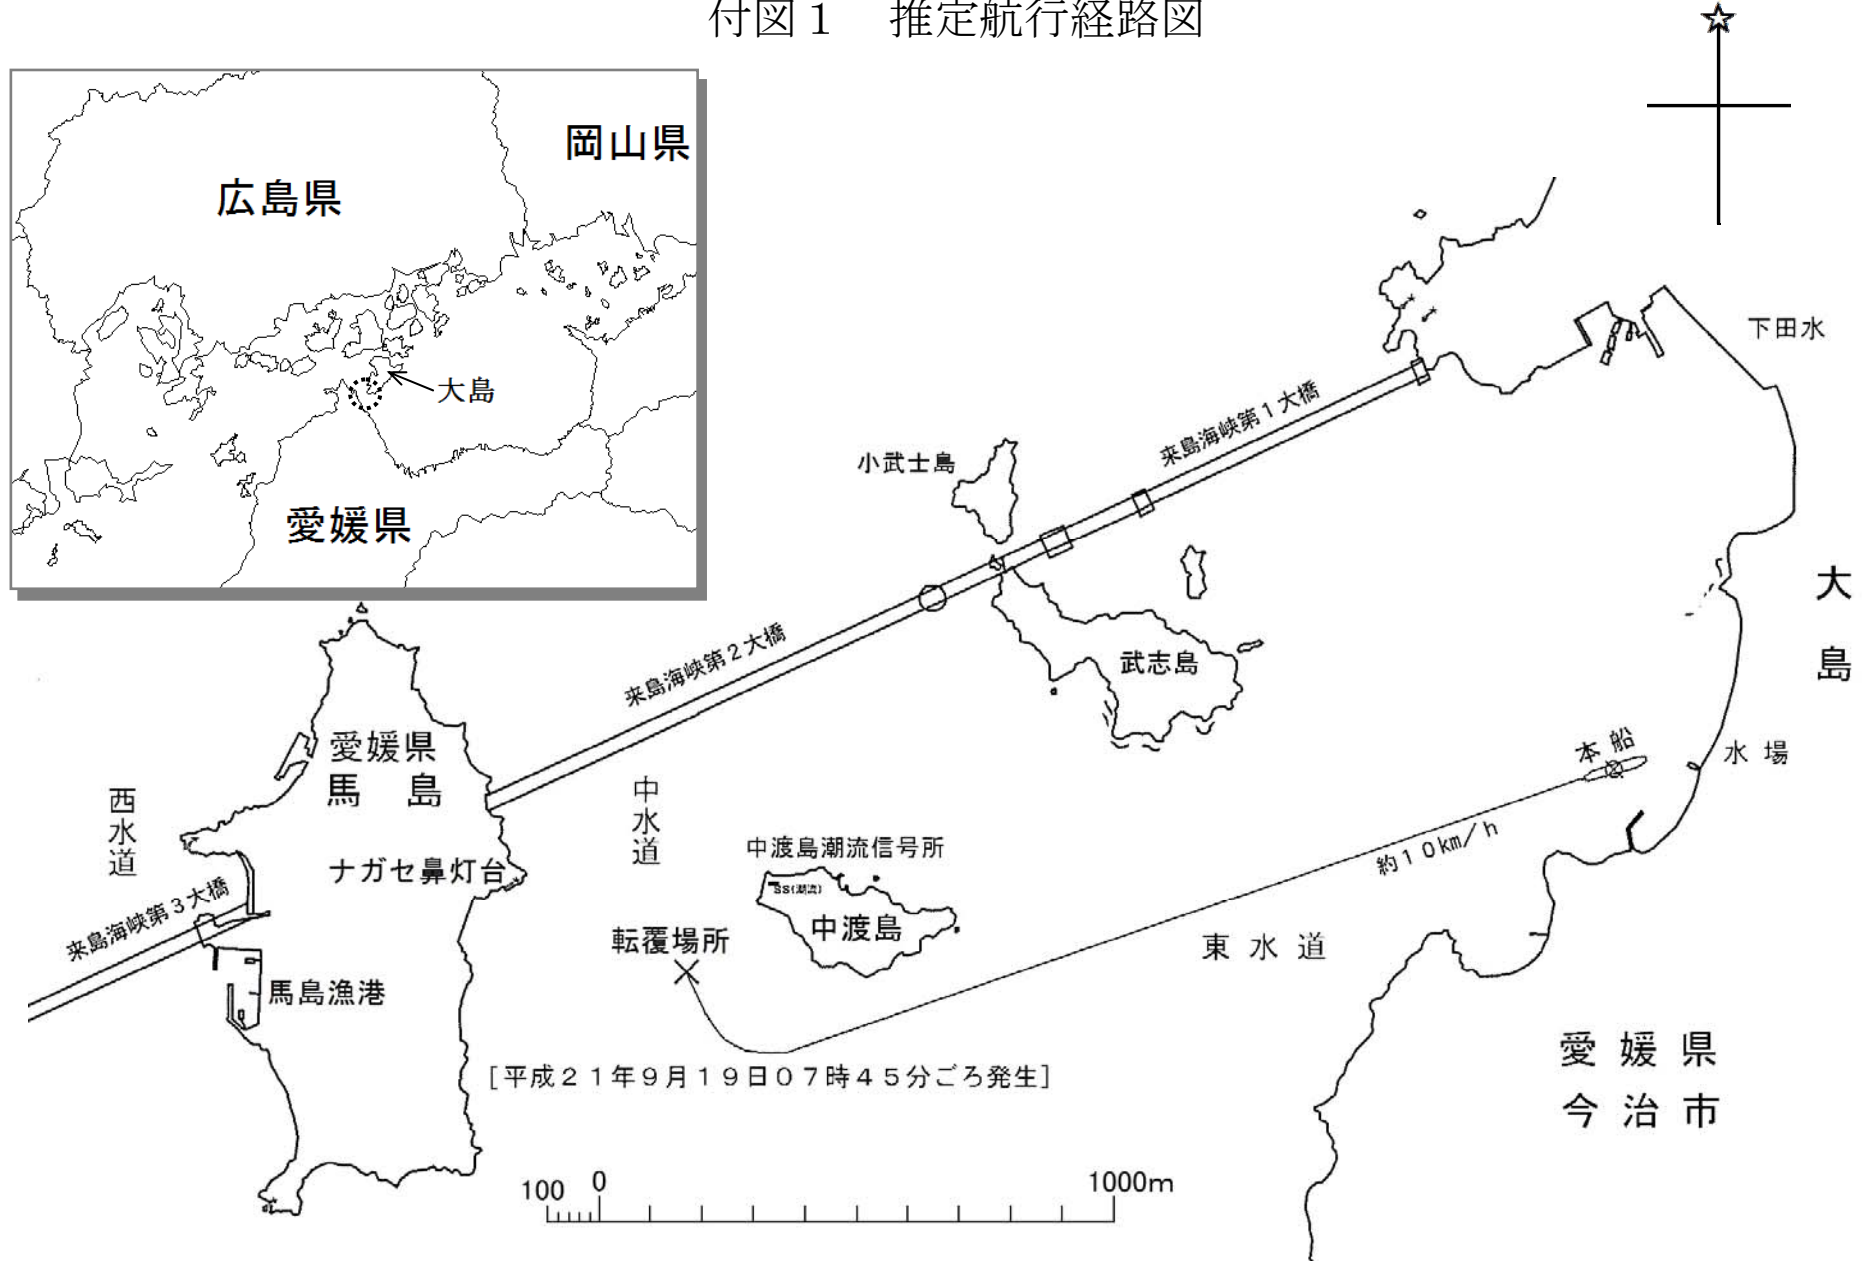
付図1 推定航行経路図

本事故の発生日時は、平成21年9月19日07時45分ごろで、発生場所は、ナガセ鼻灯台から118°380m付近であった。
