船舶事故調査報告書

船種 船名 コンテナ船 SONG CHENG

事故種類 乗揚

発生日時 平成21年7月28日 16時51分ごろ

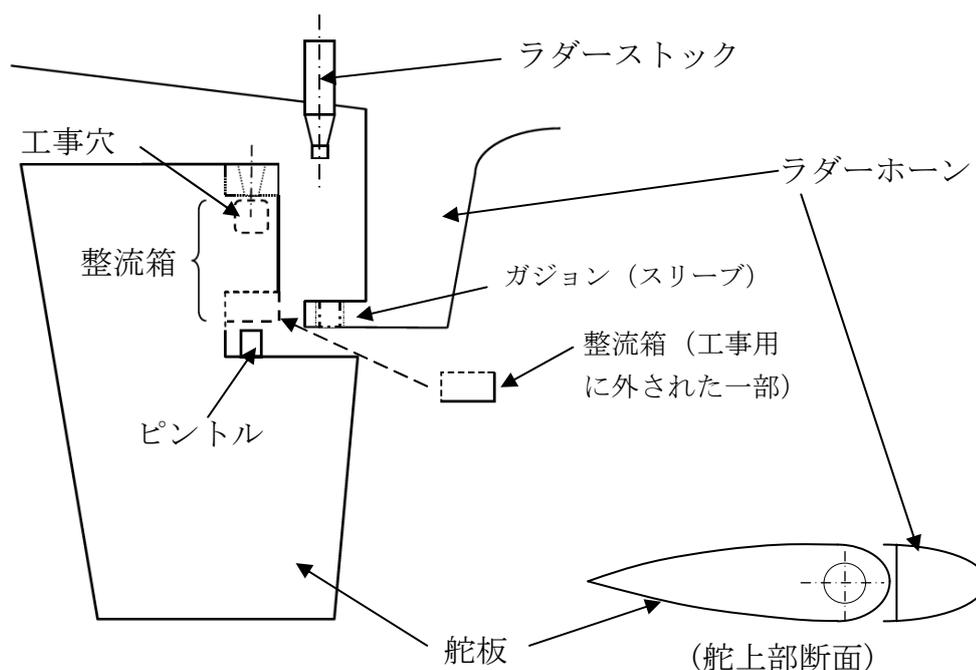
船体への取り付けは、次図のとおり、ピントル上部の非水密の整流箱*6を取り外し、頂部の金物下部の水密の整流箱側面に工事穴を開け、ピントルをラダーホーンのガジョン*7に下部から挿入しながら舵を引き上げ、頂板の金物にラダーストックを差し込み、ラダーストック下端をナットで締め付けて行うものであった。ナットを締め付けた後、ナット外周の縦溝に差し込まれた回り止め板を溶接し、上部の整流箱の工事穴を塞ぎ、下半分の非水密部分を溶接していた。

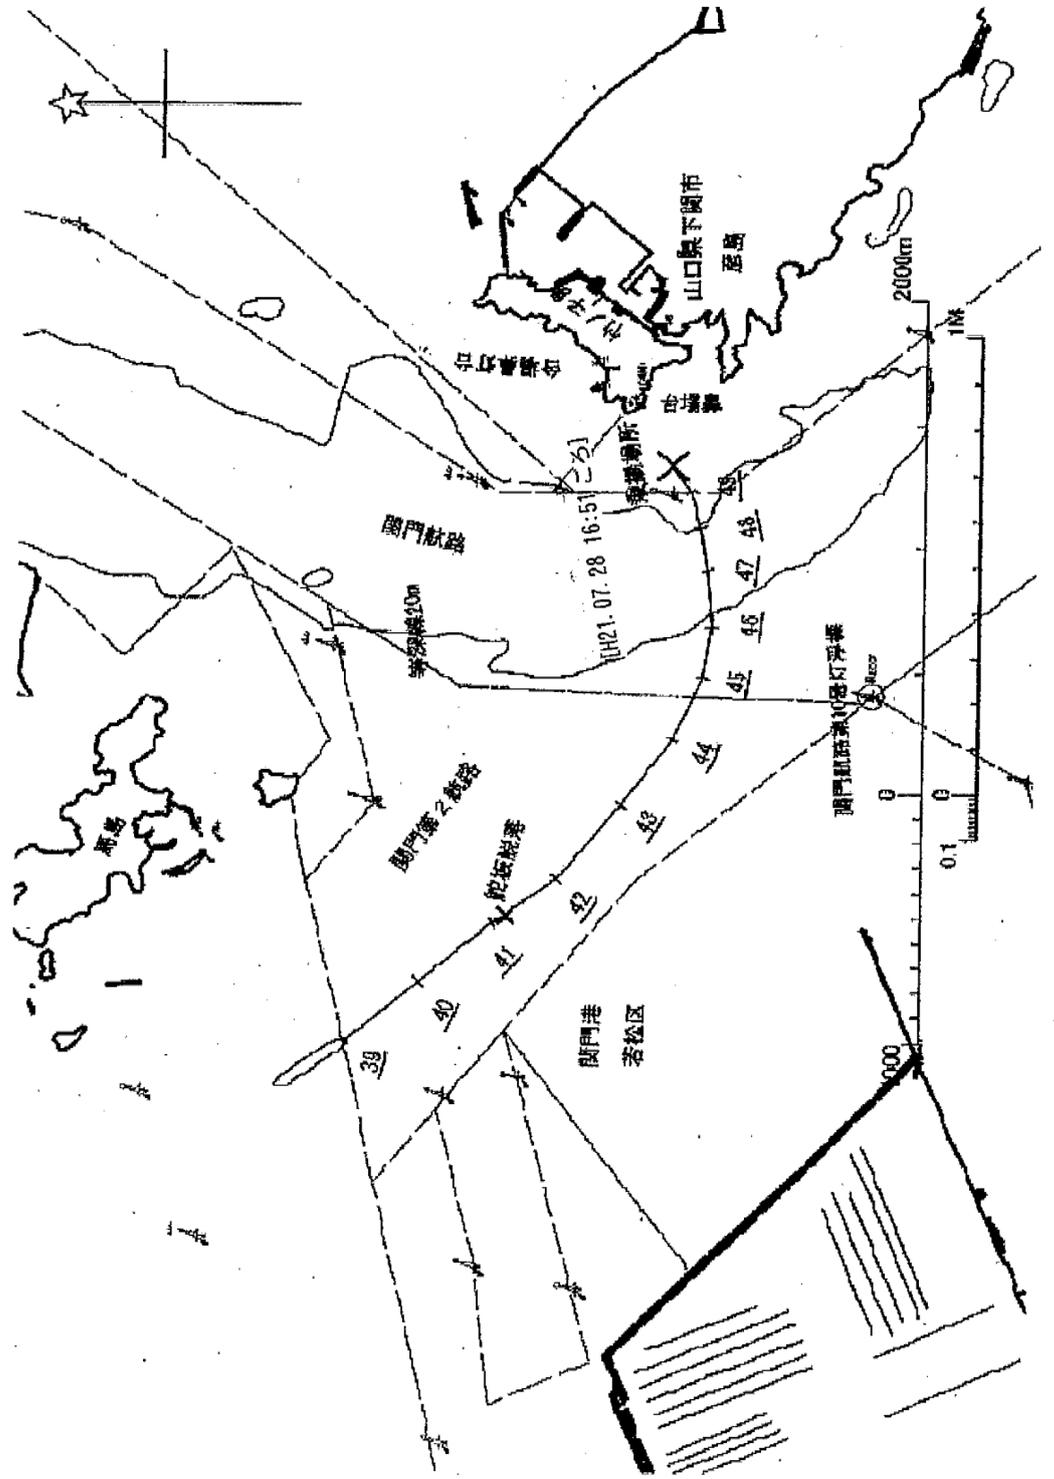
付図1 推定航行経路図

- (1) A船は、関門第2航路を手動操舵により針路約 140° 、主機を約142 rpmとして対水速力約12.2knで航行中、舵が脱落し、異音が生じ、左回頭を始めた。船長以下乗組員は、舵が脱落したことに気付かなかった。
- (2) A船が、右舵一杯としても徐々に左回頭するので、船長は、ノンフォローアップ操舵としたり、操舵機室での非常操舵の措置をとったりしたが、舵効が現れなかったことから、操舵不能に陥ったことを知った。
- (3) 船長は、主機を港内全速力まで減速させたが、A船が左回頭しながら関門航路を横断して台場鼻沖の浅所に向かって航行し、16時46分ごろ約7knの速力となったころ、主機を停止した。同じころ、水深約20mのところ、両舷錨を投下して錨鎖を2節繰り出し、錨を海底に引いて停止を試みたが、A船の前進行きあしは止まらなかった。
- (4) 16時47～49分ごろ、関門マーチスがA船に対して、前方に浅所があること、そのまま進むと危険な状況になること、主機の停止、全速力後進などの乗揚回避のための注意喚起を行った。
- (5) バウスラスタは、暖機していなかったため、使用できなかった。
- (6) 16時50分30秒ごろ、船長は主機を微速力後進とした。
- (7) A船は、16時51分ごろ、台場鼻の浅所に乗り揚げた。

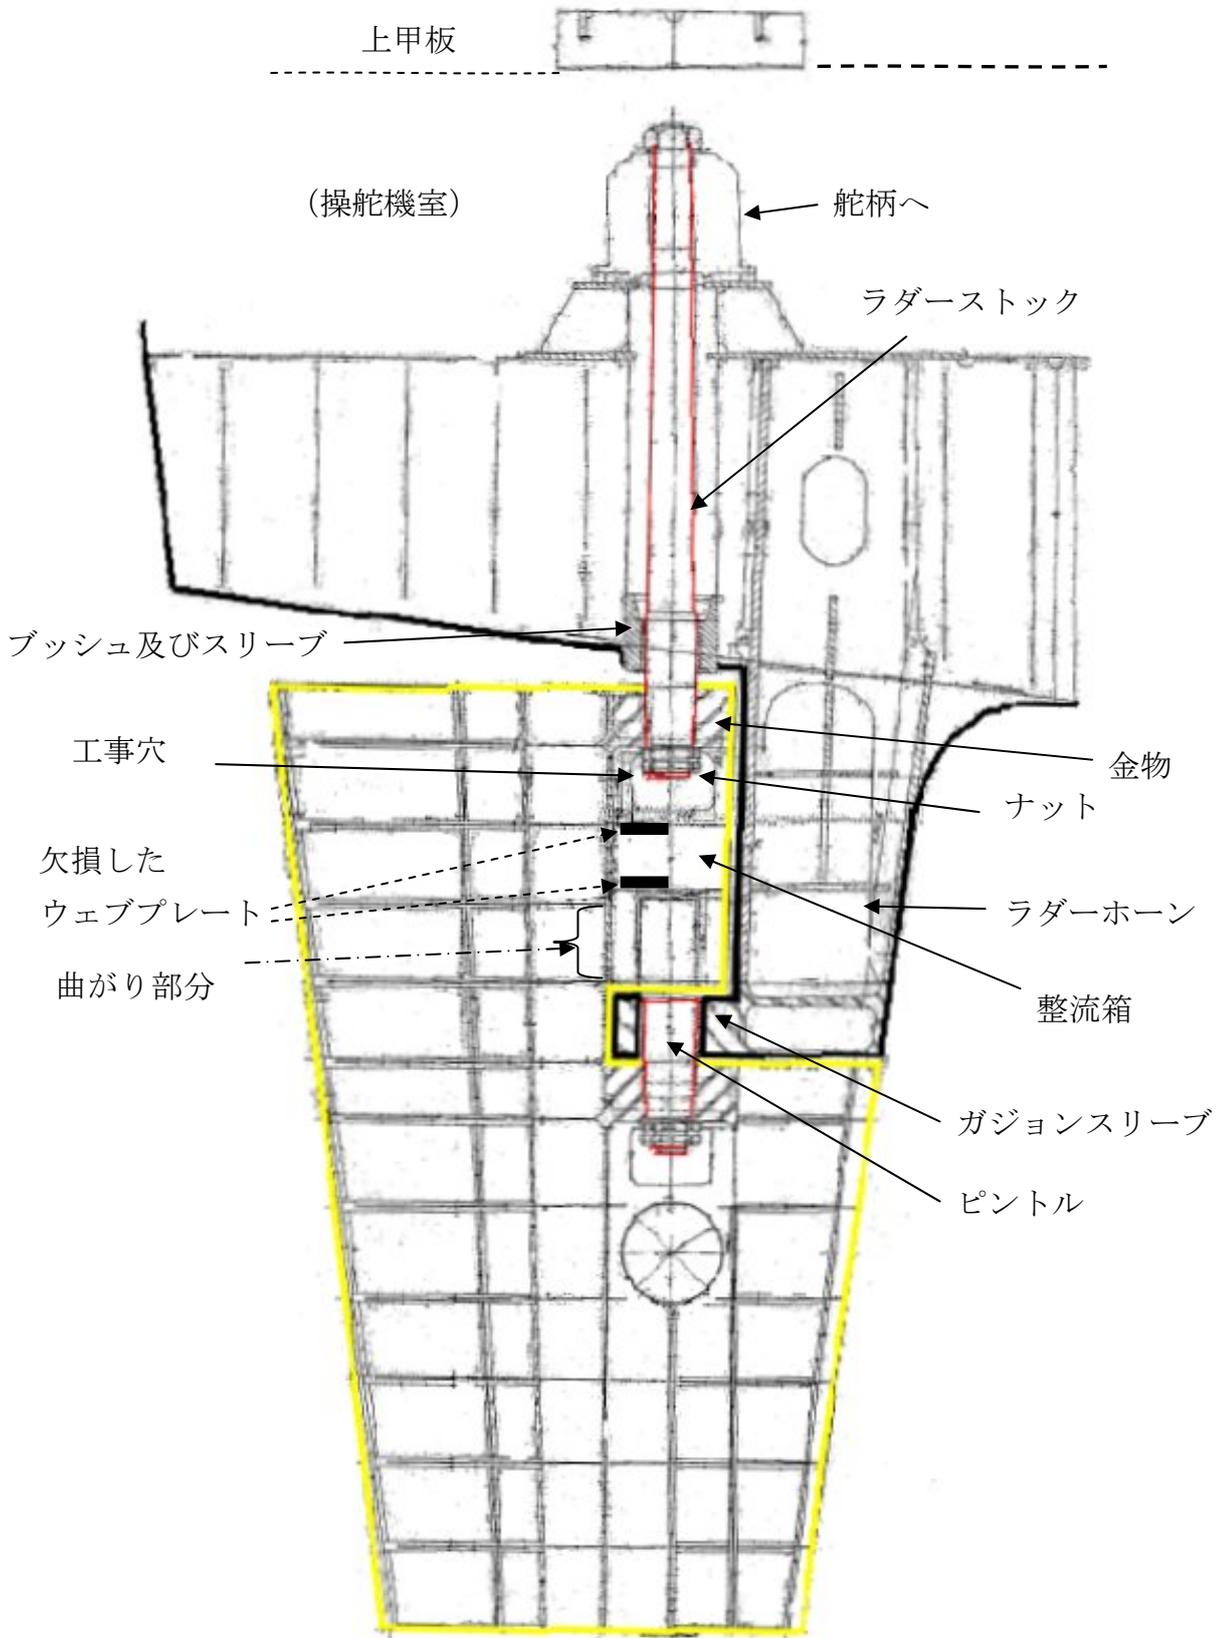
付図3 舵組立図

A船の舵は、鋼製半吊り舵で、舵板は、厚さ15mmの頂板と底板、厚さ12mmの縦横の骨組み及び厚さ13mmの外板で組み立てられ、頂板にはラダーストック*5と結合するための金物を取り付けられ、中間部にピントルが取り付けられていた。ラダーストックと金物との嵌合部はキー付きでテーパ状であった。

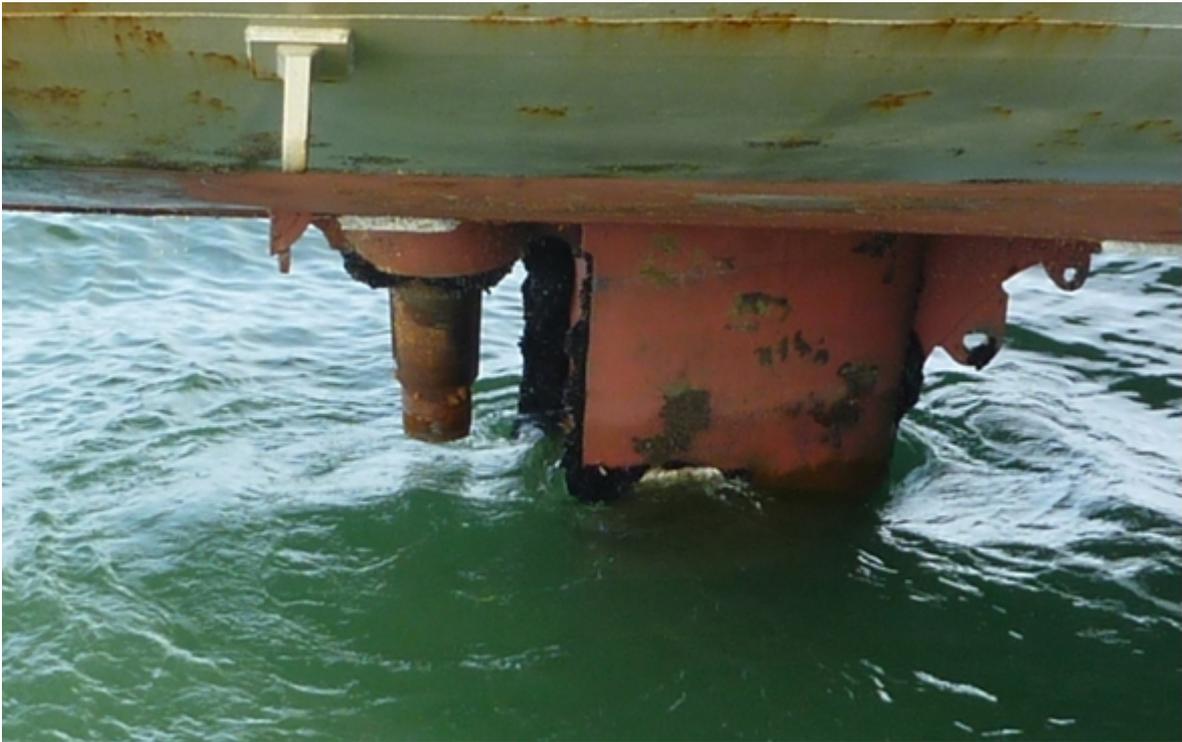
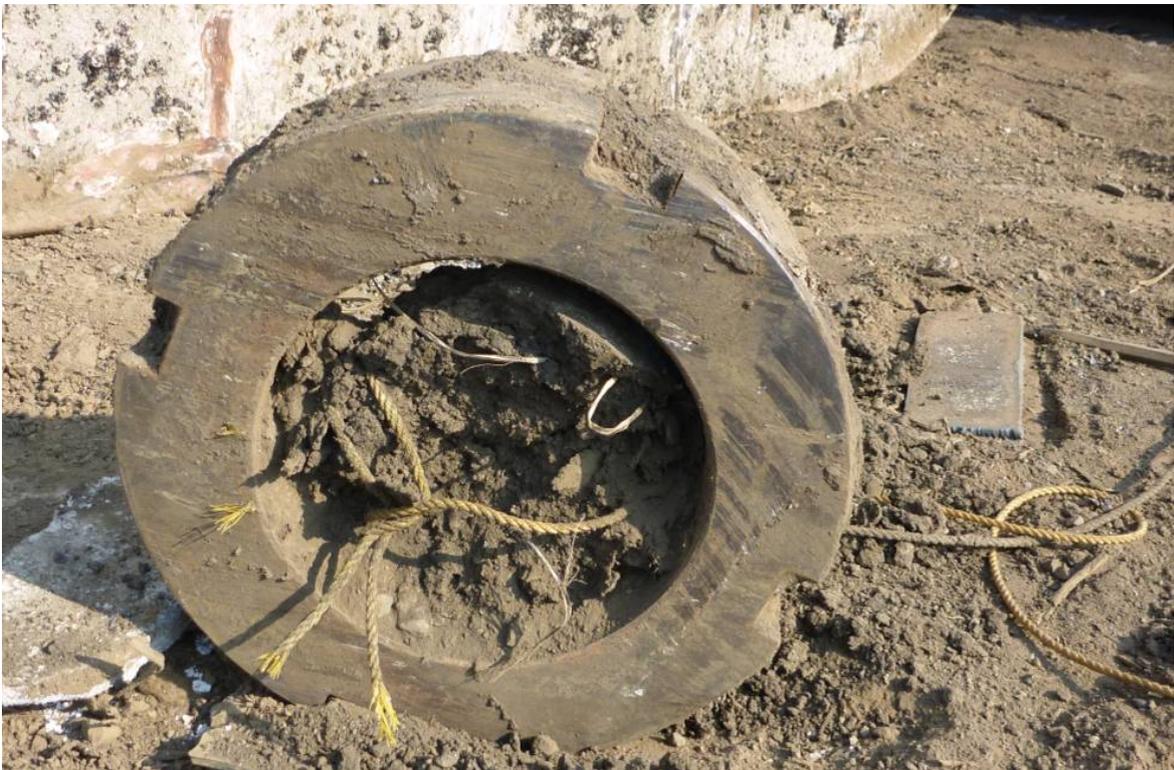
写真1 ラダーストックと外れたナット

- ① ラダーストックを締め付けていたナットとワッシャーが、整流箱の中に残っていたが、回り止め板は残っておらず、ナット締め付け面の回り止め板の溶接痕はフジツボや貝類が付着していて確認できなかった。
- ② ラダーストック下端のテーパ部に近いねじに、外径が約40mmのフジツボが付着していた。
- ③ 整流箱の内面全体にフジツボや貝類が付着し、舵の工事の際に着脱が行われた非水密部分は、つぶれたように端部が曲がっていた。
- ④ ピントルにガジョンのスリーブが固着していた。
- ⑤ ピントルを締め付けるナットは、溶接された回り止め板がナットの溝から外れ、ナットの高さ半分ほどまで緩んでいた（ラダーストックを締め付けるナットと同じサイズで、回り止め方式も同じである。）。

- ① 舵は、ラダーストックに締め付けたナット1個で舵の重量を保持していたため、同ナットが緩んで舵が下がり、整流箱がガジョンに載って支えられてすぐには脱落しなかったが、舵を動かしているうちに整流箱の下部が破壊し、脱落した。
- ② 回り止め板が溶接された形跡がはっきり確認できないが、ナットの回り止め板が見当たらず、取り付けられていなかった可能性が高い。
- ③ 整流箱内側の水密を保つための仕切板が欠損しており、整流箱内部が海水に浸かっていた。
- ④ フジツボが付着したピントル頂部と、固着したスリーブ上端の位置から、スリーブがピントルに固着した状態でガジョンから抜け落ちた。

- ① 本事故後にラダーストックのねじ付近に見られたフジツボの成長状態から、舵は、出渠後にナットが緩んで下降し、ラダーストックの嵌合部が露出し始めた。
- ② 整流箱は、その下端部がガジョンに載り、舵の重量の一部が加わって下部が屈曲した。同時に、ピントルは、ガジョンスリーブが固着した状態でガジョンから抜け始めた。
- ③ 舵は、緩んだナットがラダーストックから外れた時点で、整流箱下部にその全重量が加わって整流箱がつぶれ、ラダーストックから脱落し、海中に落下した。

なお、舵が、2007年7月の入渠時に取り外され、スリーブの取替え、隙間計測等の後、再び取り付けられた際の、ラダーストックへのナット締付けに関する情報が得られず、ナットが緩んだ状況を解明することができなかった。また、舵の整流箱の仕切板が欠如したまま組み立てられ、その結果ラダーストックのナットが出渠後約2年間にわたり海水に浸かっていたものと考えられるが、このことは、舵のラダーストックへの締め付け部分の健全性保持に悪影響を与えたものと考えられる。

舵が船体から脱落したのは、舵をラダーストックに固定するナットが、出渠後に緩んだことによる可能性があると考えられるが、ナットが外れた状況については明らかにすることができなかった。
