船舶事故調査報告書

船種船名 漁船 忠正丸
船舶番号 ME 3 - 5 2 8 8 0
総トン数 3.0 トン

船種船名 漁船 第二正永丸
船舶番号 ME 3 - 5 5 0 9 1
総トン数 0.8 トン

事故種類 衝突
発生日時 平成 21 年 9 月 29 日 11 時 05 分ごろ
発生場所 三重県伊勢市村松漁港北方沖
村松港第 2 東防波堤灯台から真方位 330° 500 m
付近
(概位 北緯 34° 33.4′ 東経 136° 41.0′)

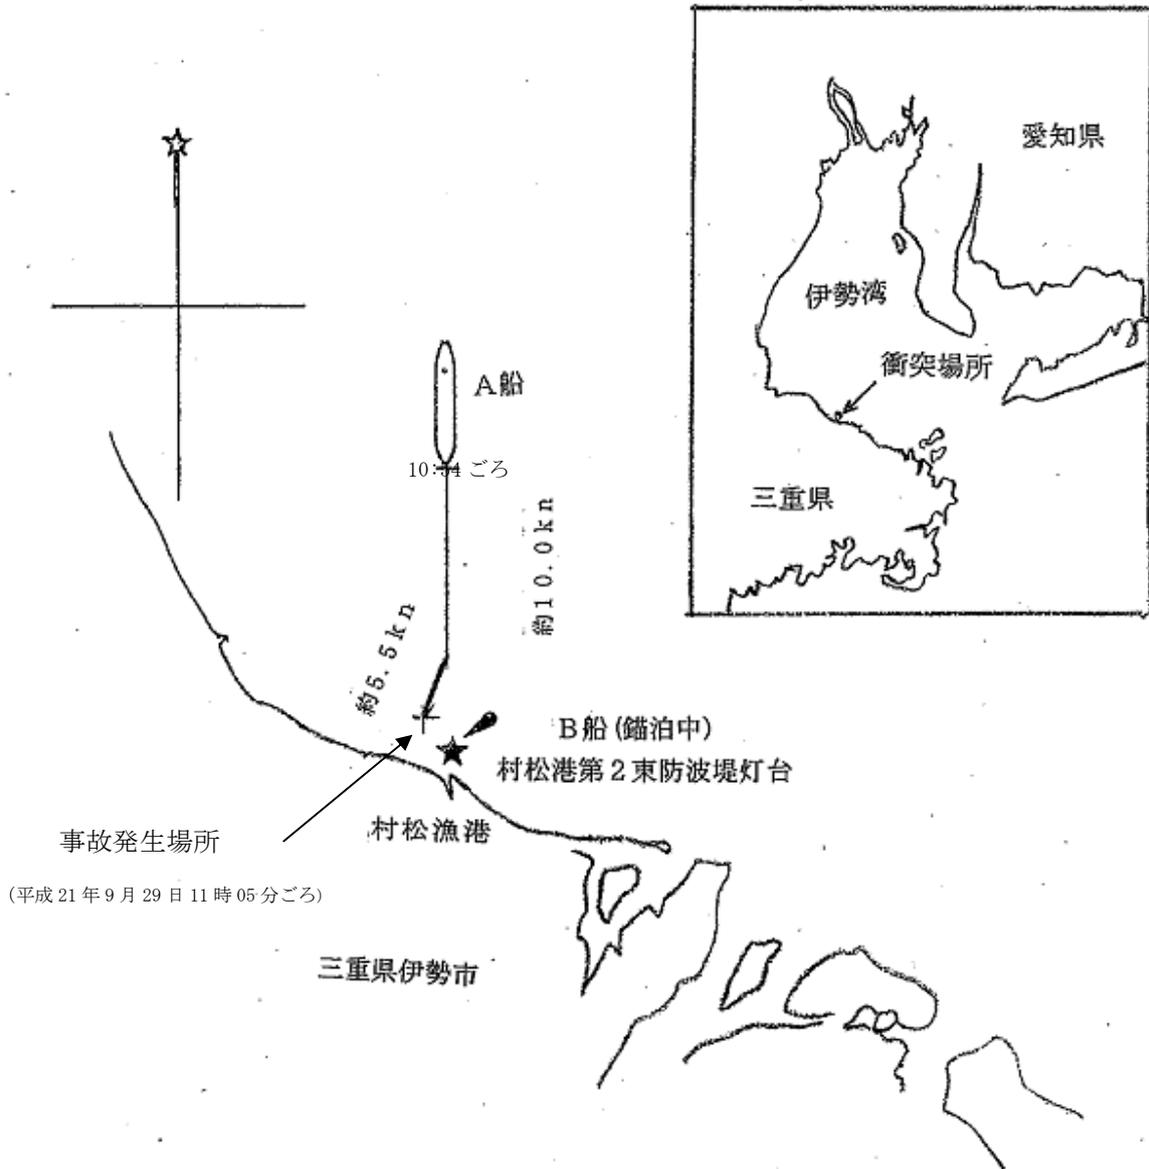
付図1 推定航行経路図

2.1から、A船は、村松漁港北西方沖を同漁港に向けて帰航中、村松漁港入口付近で錨泊してあさり漁に従事している漁船群の西側を航行するため、右回頭したのち、速力約5.5knで南南西進中、同漁船群西端で船首を北に向けて錨泊し、あさり漁に従事していたB船と衝突したものと考えられる。

2.1から、本事故の発生日時は、平成21年9月29日11時05分ごろで、発生場所は、村松港第2東防波堤灯台から真方位330°500m付近であったものと考えられる。

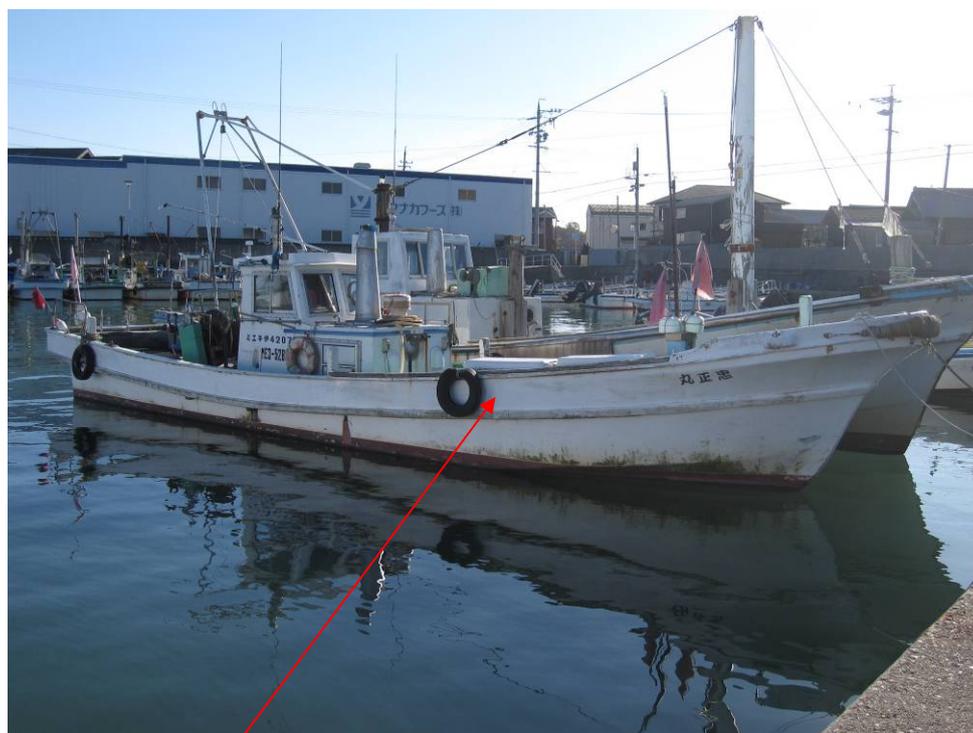
写真1 A船の状況

2.5.3(1)から、船体、機関及び機器類に不具合及び故障はなかったが、船首方には操舵位置から、左右各舷に5～10°の死角が生じていた可能性があると考えられる。

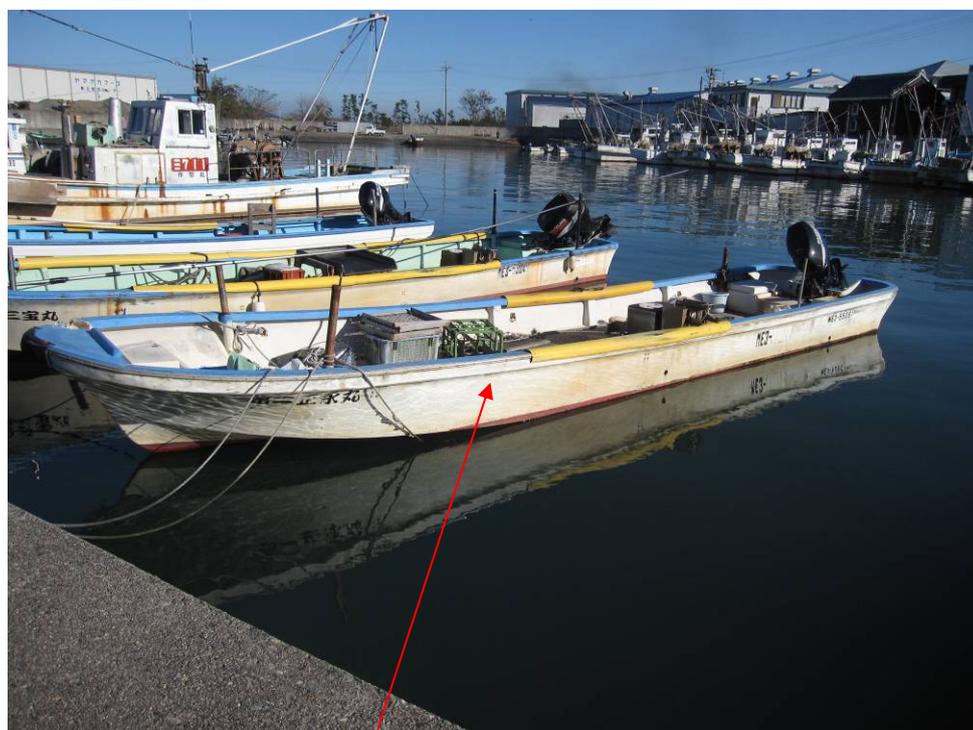
写真2 B船の状況

B船は、和船型漁船で、船尾端中央部に船外機を備え、甲板上に視界を遮るような構造物はなかった。

甲板員Bの口述によれば、海上衝突予防法に定められている錨泊して漁ろうに従事していることを意味する鼓型形象物は備えていなかったが、船体及び船外機に不具合及び故障はなかった。

2.5.3(2)から、海上衝突予防法に定められている錨泊して漁ろうに従事していることを意味する鼓型形象物は備えていなかったが、船体及び機関に不具合及び故障はなく、見張りに支障となる構造物はなかったものと考えられる。

海上衝突予防法に定める形象物は備えておくべきである。

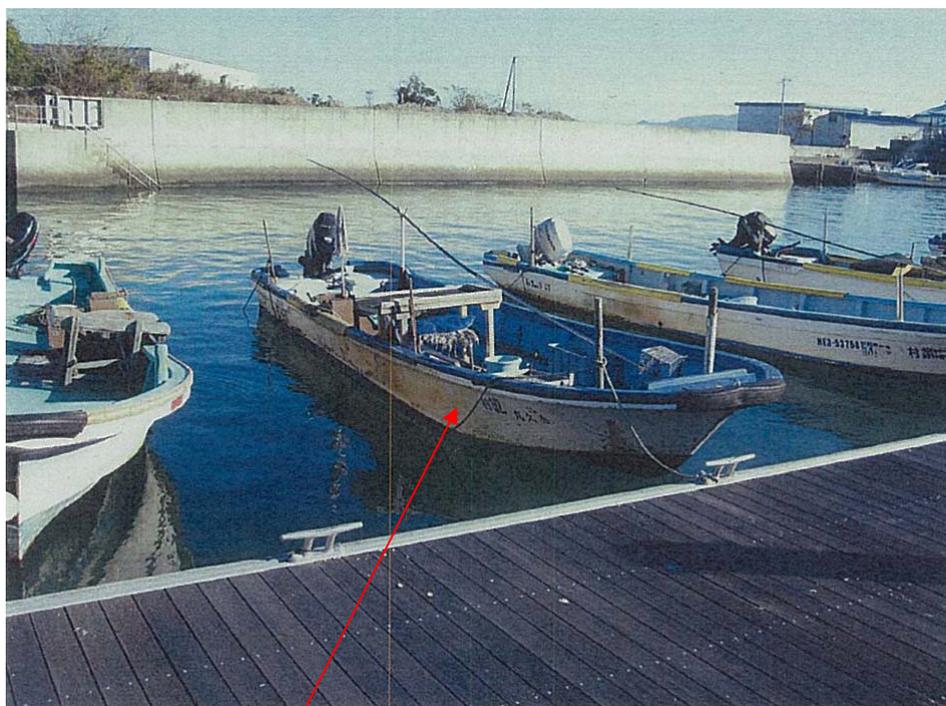
写真3 本件僚船の状況

本件僚船の船長の口述によれば、本件僚船とB船は、製造業者は異なるが、船形がほぼ同じで、船体色も同じ白色であったため、船首方から見れば、類似して識別が困難であった。

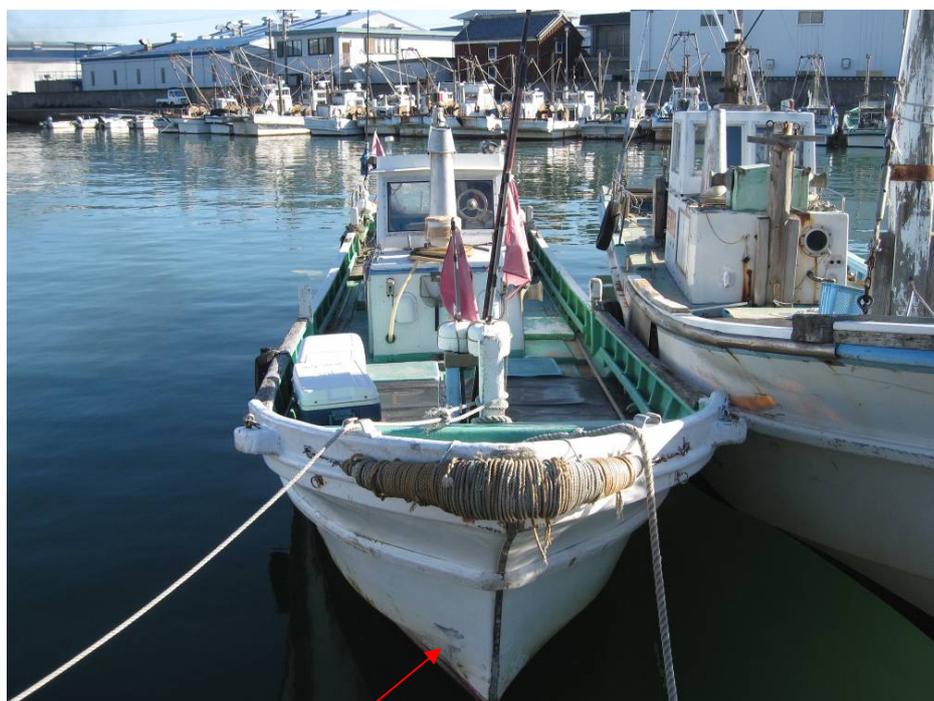
写真4 A船船首部の損傷状況

船首外板に擦過傷が生じた。

2.1及び2.3から、A船は、A船の船首部が、B船の右舷船首部に衝突してB船に乗り上げたものと考えられる。

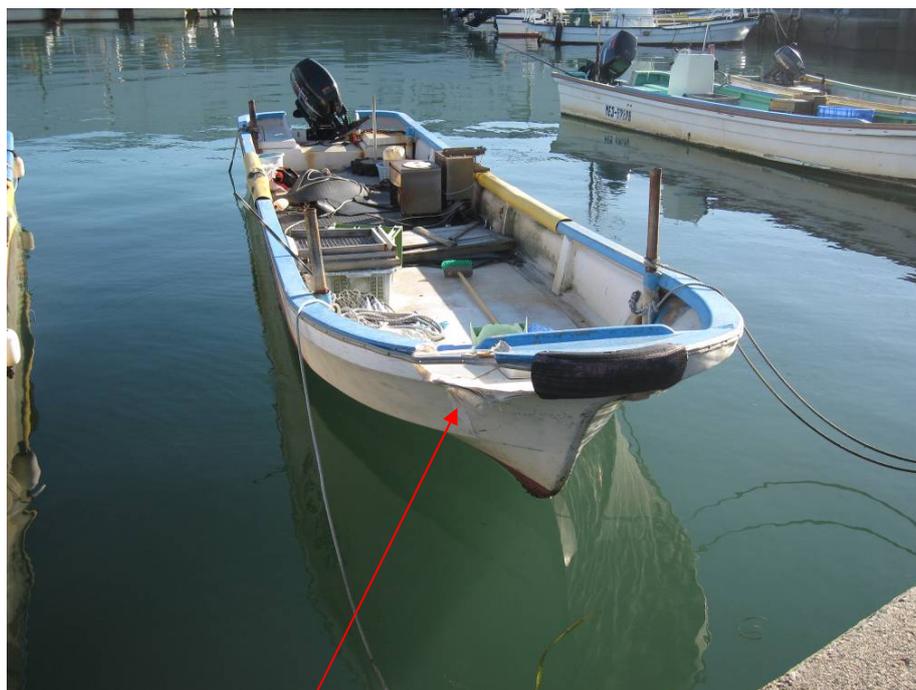
写真5 B船船首部の損傷状況

右舷船首外板上縁に長さ約30cm、幅約9cm、高さ約12cmのき裂を伴う損傷が生じた。

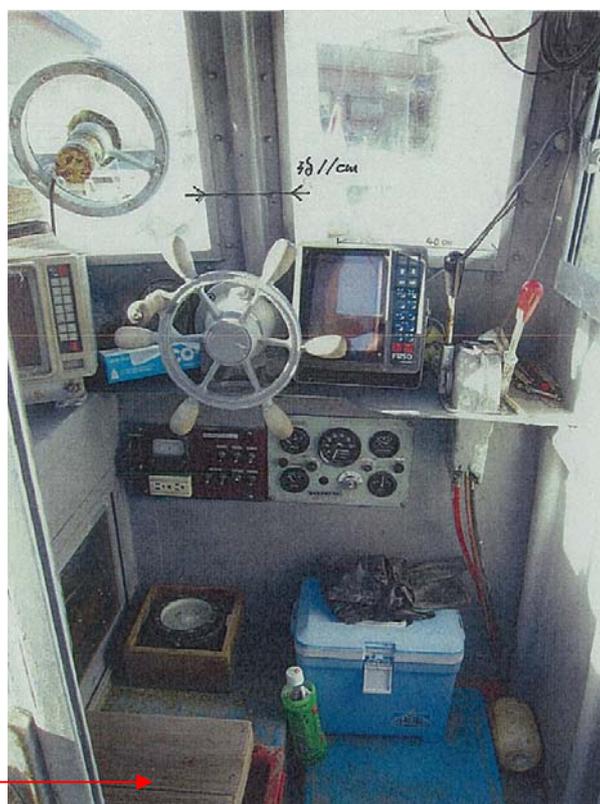
写真6 A船操舵室の状況

船長Aの口述によれば、航行中には、船首が浮上するため、A船操縦席に腰をかけた状態で船首方を見ると、正船首から左右にそれぞれ5～10°の範囲内に死角が生じていた。

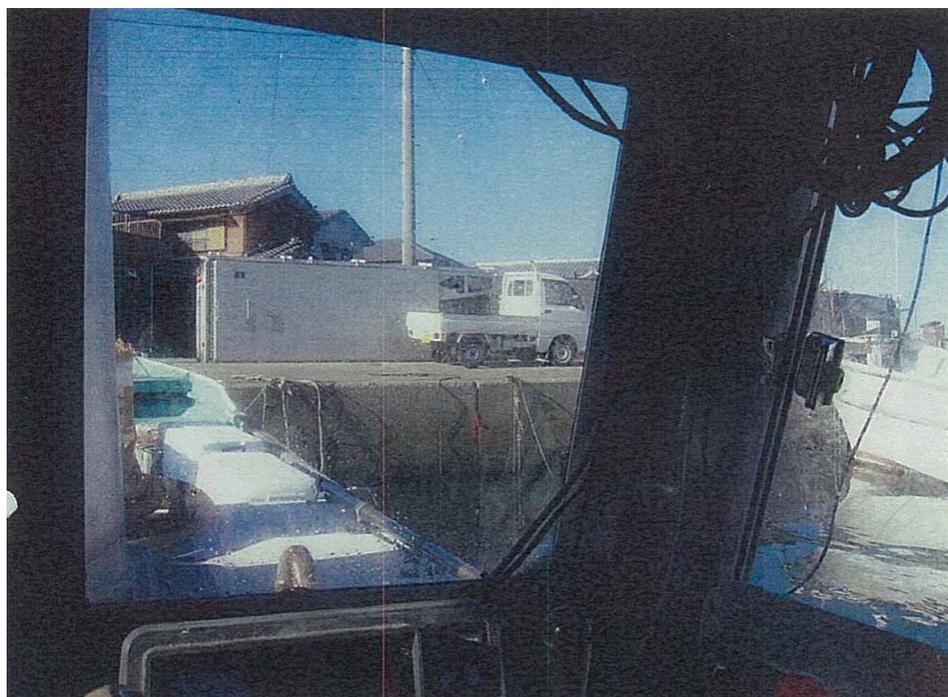
写真7 A船操舵室からの見通し状況

本事故当時は、漁船群西端の漁船が船首方の死角から左舷船首方に現れたものと思われ、船首を左右に振るなどして船首方の死角となる範囲の見張りを行っていなかったため、衝突するまでB船に気付かなかった。

本船は、船長Aが、A船が南南西進中、船首を左右に振るなどして船首方の見張りを適切に行っていれば、本事故を回避できた可能性があると考えられる。
