船舶事故調査報告書

船種船名 貨物船 楠栄丸

事故種類 乗揚

発生場所 関門港門司区門司埼西側

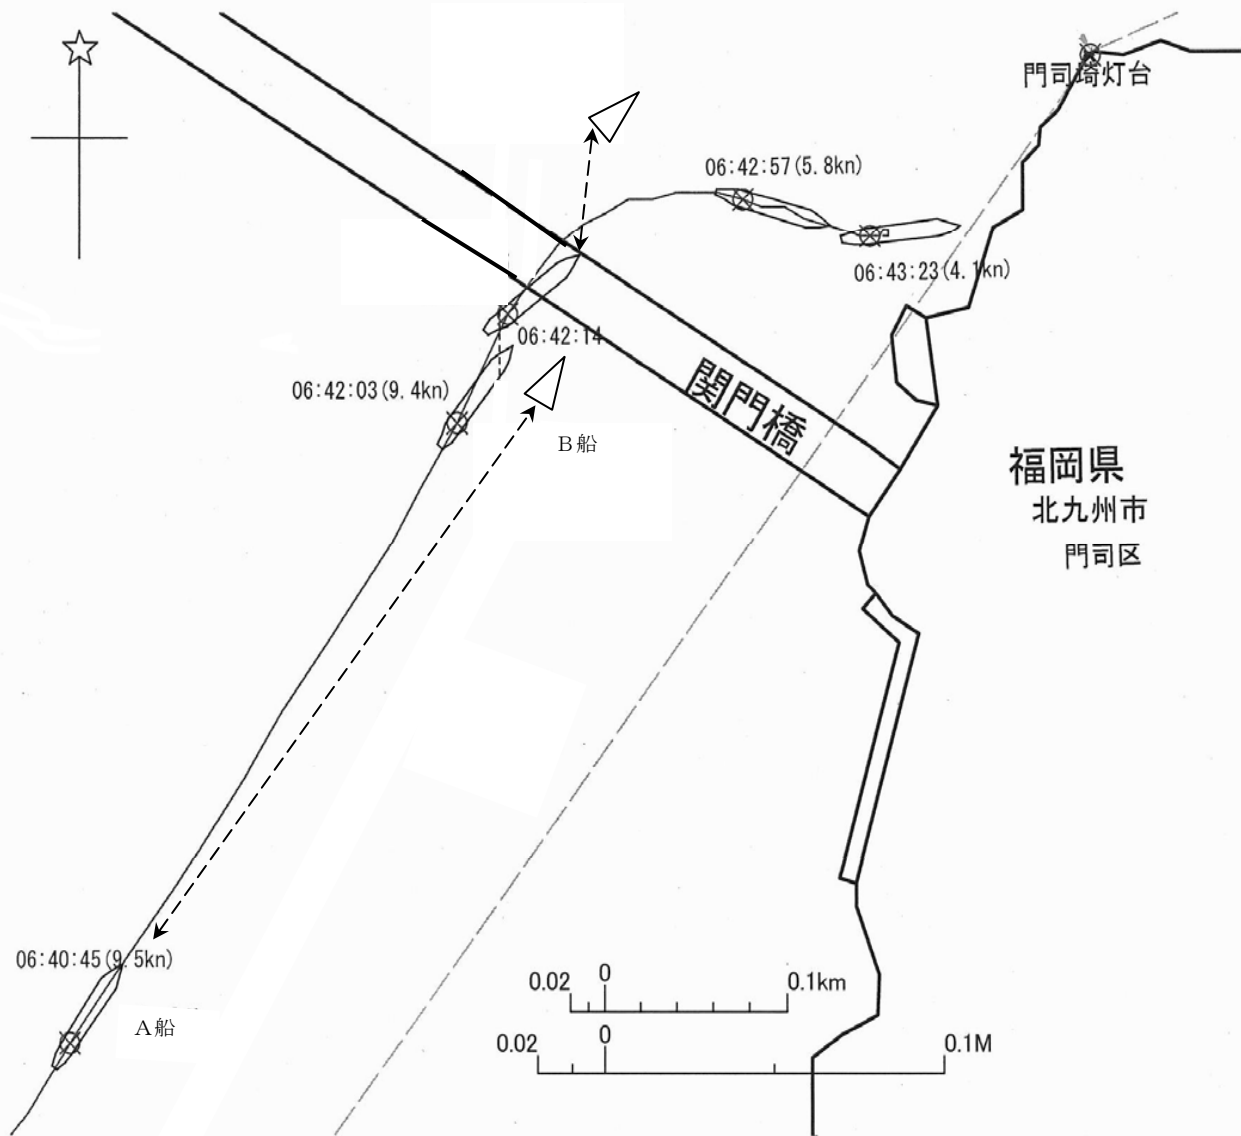
付図2 推定航行経路図（拡大図）

報告を聞き、前方を見たところ、陸上の明かりらしきものを認めたので、左舵70°微速力前進としたが、右回頭が止まりわずかに左に回頭し始めたころ、門司埼西側に約2～3knの速力で乗り揚げた。

- ① B船は、全長37.00m、総トン数181トンの引き船で、4人が乗り組み、06時30分ごろ、航海灯及び作業灯を点灯し、視程50m前後の中を門司区太刀浦岸壁向け、門司区西海岸の船だまりを出港した。
- ② 船長Bは、3Mレンジにしていたレーダーで第30号灯浮標付近を北東進するA船に気付き、レーダーを1.5Mレンジにして速力約5knでGPSプロッターを見ながら針路を関門橋の左半分の中央に向け、関門航路に入ってから、関門橋の右半分の中央に向けて航行した。
- ③ 関門橋の手前で前方が全く見えなくなったので、速力を約4knに減じ、また、後方から接近してくるA船に右舷方を開けるために針路を北にとり、関門橋の中央に向けた。
- ④ 関門橋付近でA船との距離が約50mとなったとき、A船が急に針路を右に変えたので、B船は、そのまま航行し、07時ごろ、部埼沖に着き、関門マーチスのVHFによりA船が乗り揚げたことを知った。
- ⑤ B船は、霧中信号を部埼沖から吹鳴した。

本事故は、A船が濃霧により視界制限状態にある関門航路を北東進中、A船がB船に接近しながら続航していたところ、レーダー画面のB船の映像が関門橋の映像と重なり、その動静が分からなくなった際、速力を減じずに航行したため、B船に更に接近して左前方約50mにB船の灯火を認め、右転して避けようとして門司埼西側に乗り揚げたことにより発生したものと考えられる。

以上のことから、事故を防止するためには、A船は、視程が1,000m以下となったことから安全管理規程を遵守して、安全な海域に避泊するなどの措置をとるべきであり、また、前方にB船をレーダーで認めて続航しようとし、B船に接近する速力で航行したが、安全な速力に減じて航行する必要があった。
