船舶事故調査報告書

船種船名 遊漁船 ユニコーン

事故種類 衝突（防波堤）

発生日時 平成21年2月22日 04時10分ごろ

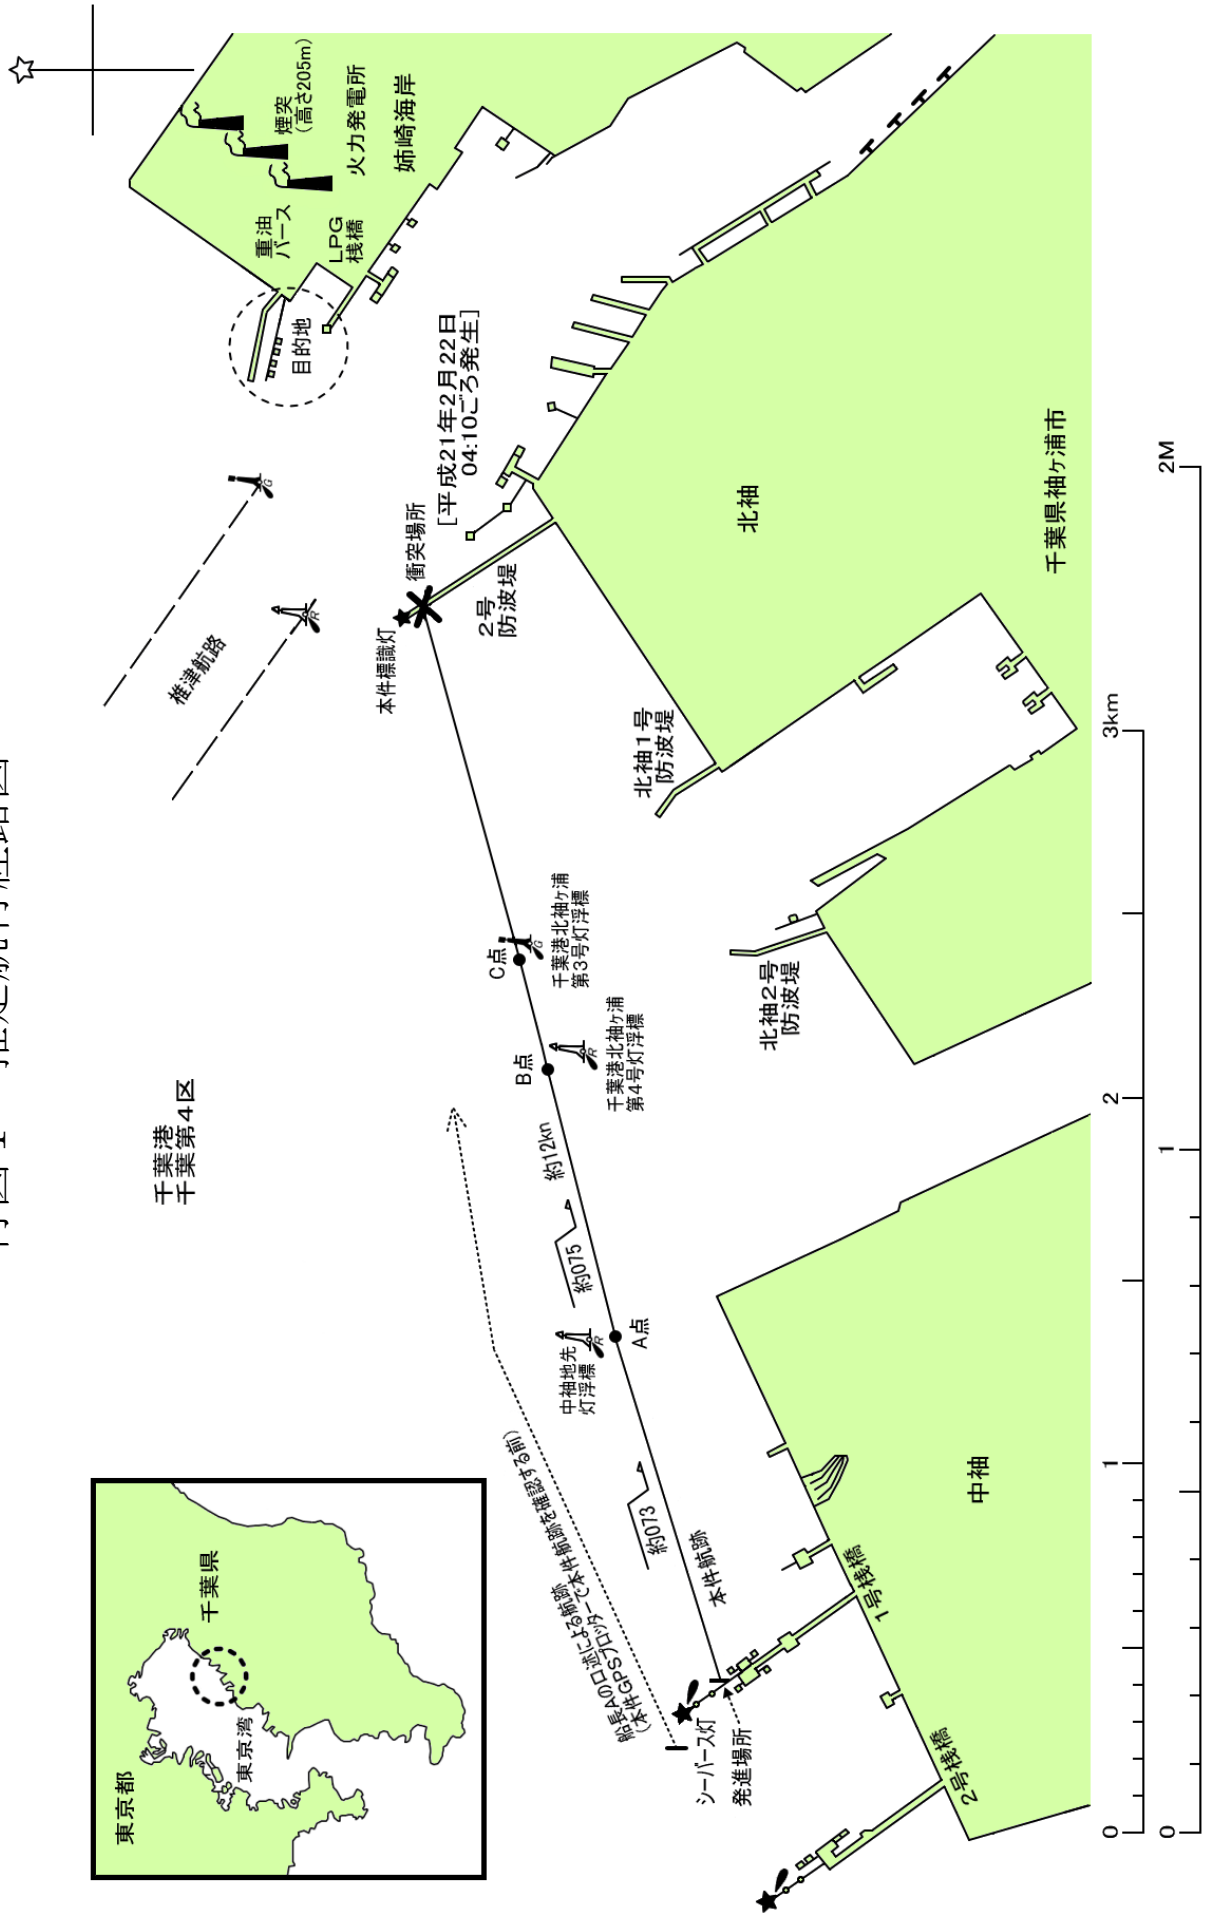
付図1 推定航行経路図

本船は、千葉港千葉第4区の中袖沖において釣りを行ったのち、東北東方約2Mの姉崎海岸沖の釣り場に向かうため、シーバース灯から116°125m付近を発進し、中袖北東端沖付近から針路約075°、速力約12knで手動操舵により航行

- (1) 本船は、千葉港千葉第4区の中袖沖において釣りを行ったのち、東北東方約2Mの姉崎海岸沖の釣り場に手動操舵で東進中、2号防波堤に向首していることに気付かずに航行し、2号防波堤に衝突したものと考えられる。
- (2) 船長Aは、姉崎海岸沖の釣り場に向かって発進する際及び航行中も本件GPSプロッターを使用して船位を確認しなかったものと考えられる。
- (3) 船長Aは、姉崎海岸沖の釣り場に向かう際、発進場所が1号栈橋先端付近

本事故は、夜間、本船が千葉港千葉第4区において、中袖沖を発進して姉崎海岸沖に向けて東進中、2号防波堤に向首して航行していることに気付かなかったため、2号防波堤に衝突したことにより発生したものと考えられる。

本船が2号防波堤に向首して航行していることに気付かなかったのは、船長Aが、姉崎海岸沖の釣り場に向かう際、発進場所が1号栈橋先端付近であり、いつもと同じ針路で航行していると思い込んでいたこと、発進時から火力発電所の3本の煙突のうち、中央の煙突の先端付近を船首目標として視線を2号防波堤の上方に向けていたこと、及び2号防波堤に近づいてからは、2号防波堤の背後の灯火に注意が向いたことによる可能性があると考えられる。

- (4) 船長Aは、事故水域における夜間航行経験が多かったことから、目視で船首目標を確認し、本件GPSプロッターを使用しなかった可能性があると考えられる。
- (5) 船長Aは、遊漁船業者として、釣り場から移動を開始する際及び航行中にはGPSプロッターなどの確実な手段で船位及び針路を確認し、常に安全運航に注意することが必要であったものと考えられる。

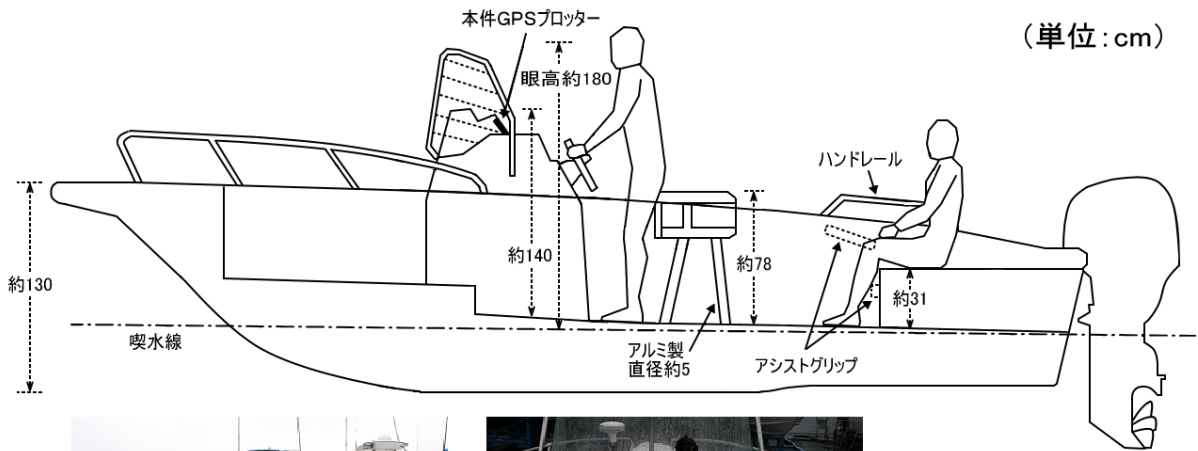
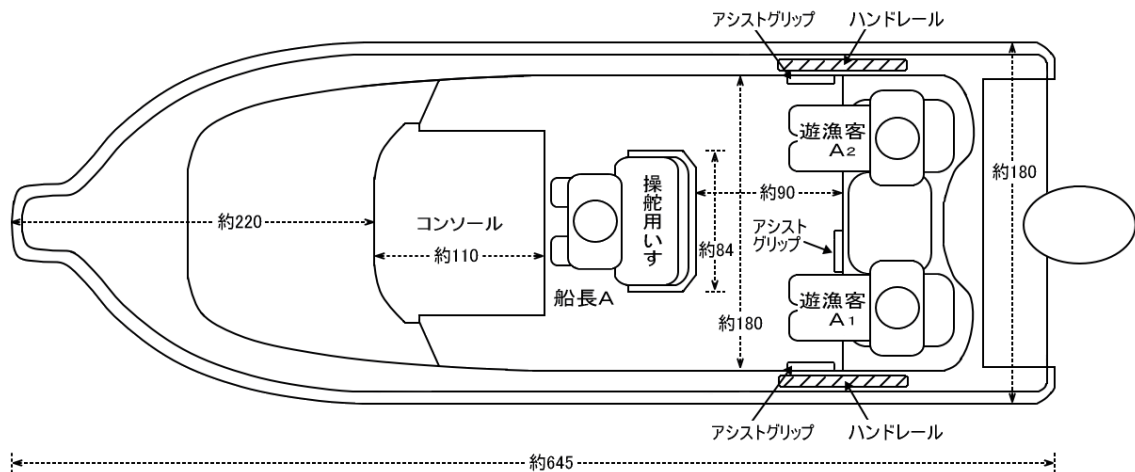
付図2 本船の概略及び乗船位置図

上甲板上の主な構造物等については、船首端の約2.2m後方に甲板上高さ約1.4mのコンソールがあり、コンソール上部には風防が取り付けられていた。コンソールの後方には、甲板上高さ約78cmの操舵用いすが設置されており、操舵用いす脚部は、直径約5cmの軽合金製のパイプであった。操舵用いす設置部の約90cm後方には、内部が物入れとなっている甲板上高さ約31cm、幅約180cm、奥行き約64cmの座席があり、その左右舷のブルワーク上にはハンドレールが設置され、また、左右舷のブルワークの内側及び座席の前面にアシストグリップ*²が取り付けられていた。

- (1) 遊漁客A1は、船尾の座席の左舷側に腰掛け、ハンドレールなどにつかまっていなかった。衝突の衝撃で座席から上甲板に滑り落ちて、前方の操舵用いすの軽合金製の脚部に股間を強打した。
- (2) 遊漁客A2は、船尾の座席の右舷側に腰掛け、ハンドレールなどにつかまっていなかった。衝突の衝撃で操舵用いすの軽合金製の脚部に顔面を強打した。
- (3) 船長Aは、コンソールの手前に立って操船中、衝突の衝撃でコンソールに顔面を強打した。

- (1) 本事故当時、着座中の遊漁客が、ハンドレールかアシストグリップにつかまっていれば、負傷の程度が軽減された可能性があると考えられる。
本船は小型船舶であり、風浪等の自然条件の影響による船体動揺が大きく、また、居室が備えられていないため、船長Aは、遊漁客が着座中であってもできる限りハンドレールなどにつかまるよう指示することが望ましい。
- (2) 本船の操舵用いすの脚部に、衝撃吸収材などが取り付けられていれば、遊漁客の負傷の程度が軽減された可能性があると考えられる。

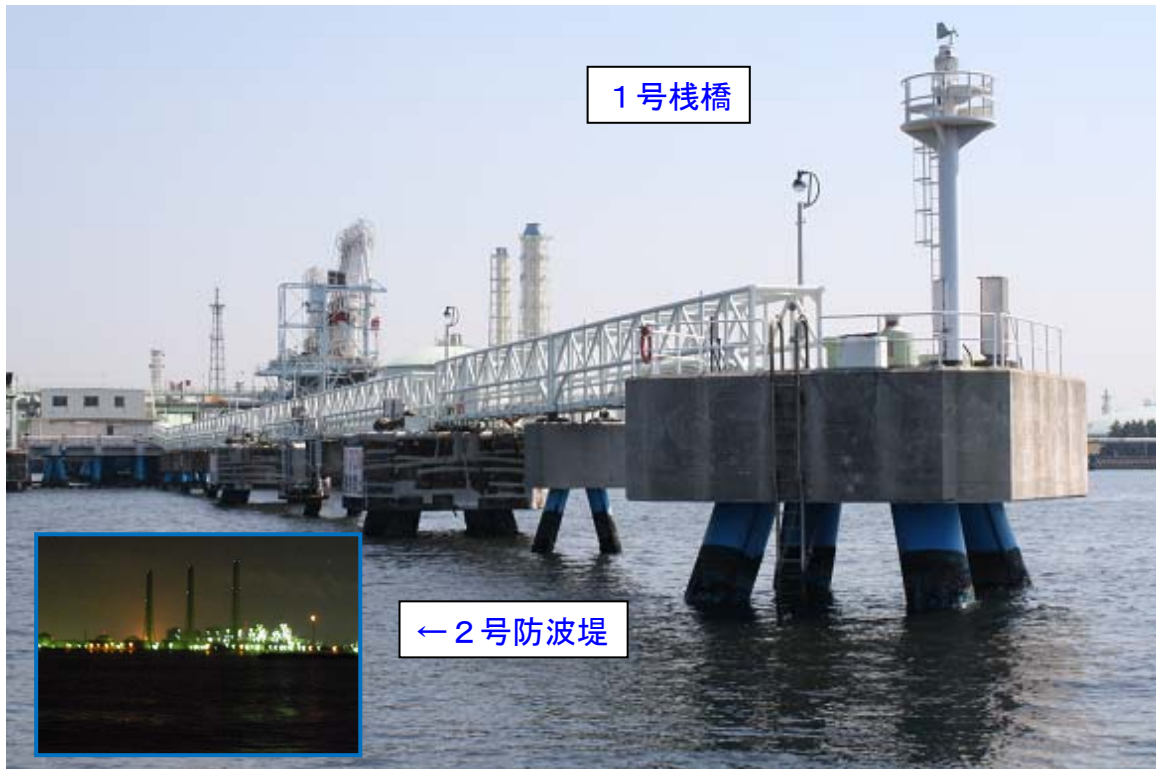
写真1 1号栈橋付近

本事故当時は、姉崎海岸沖の釣り場に向かうため、1号栈橋先端の50mほど沖を発進したと思っていたが、本件GPSプロッターで本事故当時の航跡を確認したところ、その航跡の西端が発進場所だった。いつもは1号栈橋の西側で釣りをし、1号栈橋の先端を回って東側に航行していたので、本事故当時も1号栈橋先端付近を発進したつもりだった。本事故当時は、1号栈橋の西側で釣りをしたのち、1号栈橋の下をくぐって東側で釣りをし、その場所から発進したようだ。

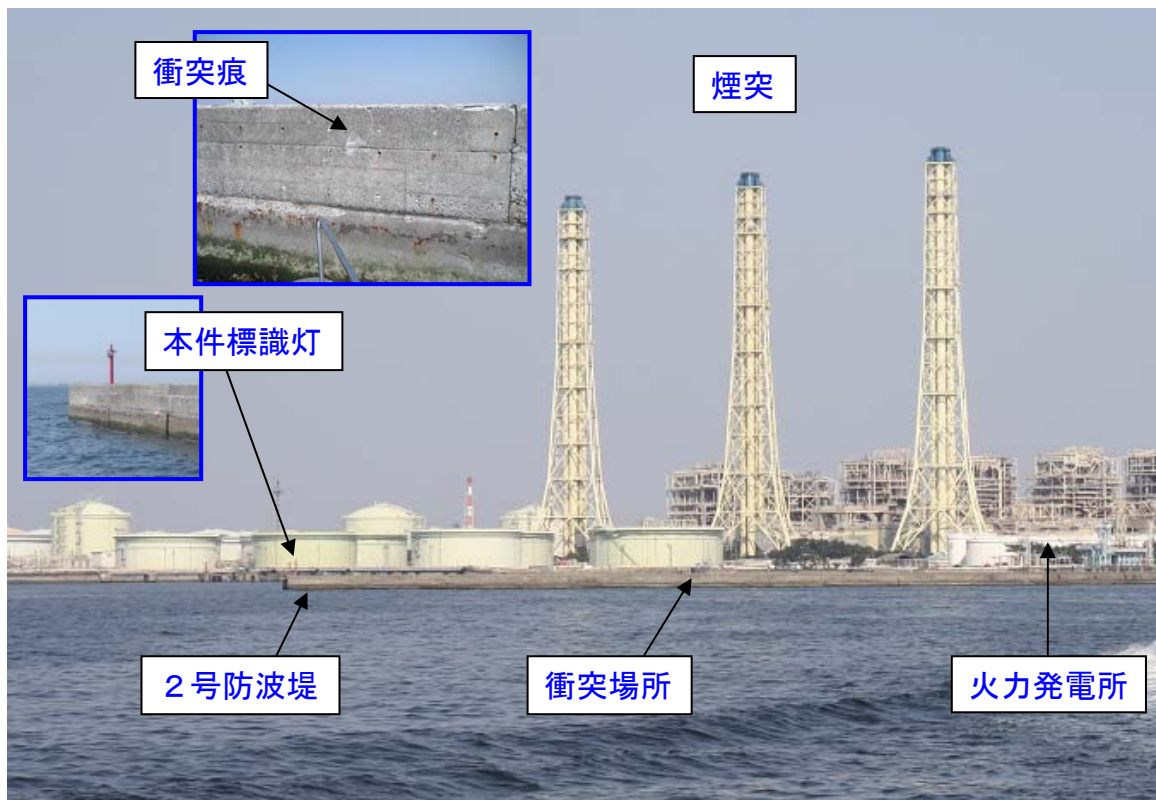
写真2 発生場所付近

本事故の発生日時は、平成21年2月22日04時10分ごろで、発生場所は袖ヶ浦東京ガスシーバース灯（以下「シーバース灯」という。）から077°（真方位、以下同じ。）3,100m付近であった。

2号防波堤の先端から約80m付近の頂部から約0.5m下方に、本船のものと思われるペイントの付着痕があったが、2号防波堤を管理する千葉県企業庁千葉建設事務所担当者によれば、2号防波堤には損傷はなかった。

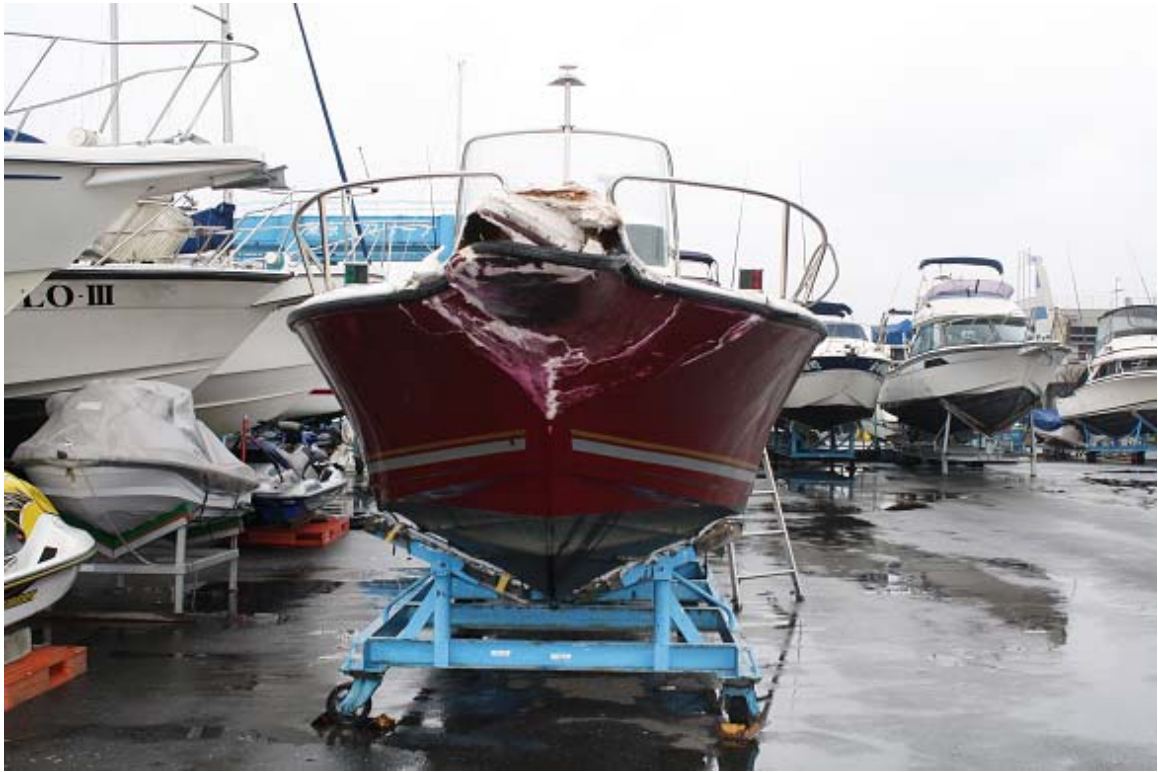
写真3 損傷状況（1）

同船は、遊漁客2人及び船長が重傷を負い、船首部に破口及びき裂を伴う凹損が生じた。

本船の船首部に破口及びき裂を伴う凹損が生じた。
