船舶事故調査報告書

船種 船名 漁船 第十一大栄丸
漁船登録番号 NS1-1045
総トン数 135トン

事故種類 転覆

発生日時 平成21年4月14日 08時05分ごろ

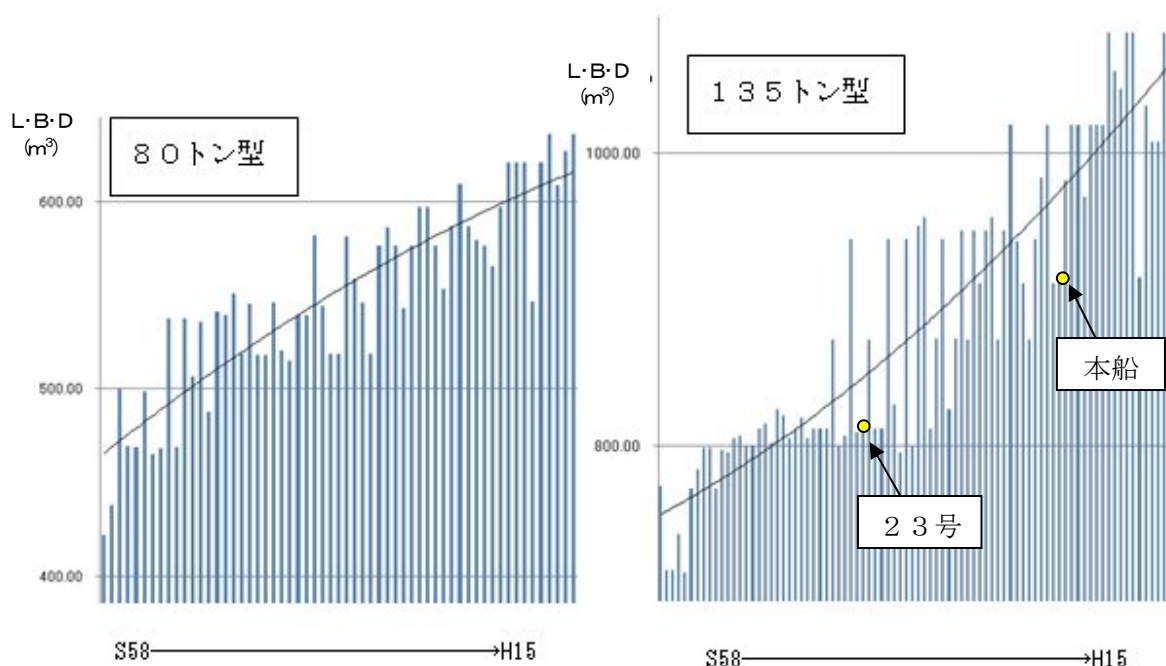
漁船関係資料^{*18}によれば、昭和58年から平成20年までの26年間に建造された80トン型まき網船は59隻で、総トン数はすべて80トンであり、135トン型まき網船は85隻で、総トン数はすべて135トンであった(ただし、平成16年から平成20年までの建造数は、どちらも0隻^{*19})。

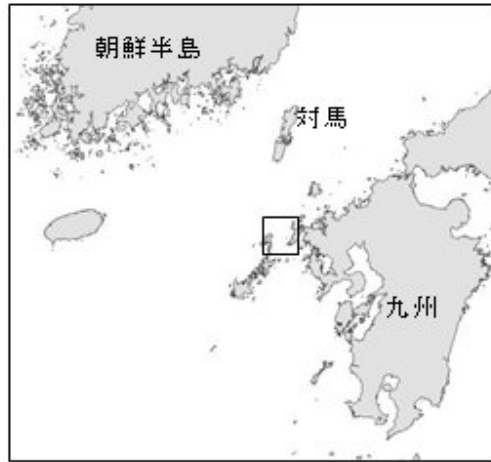
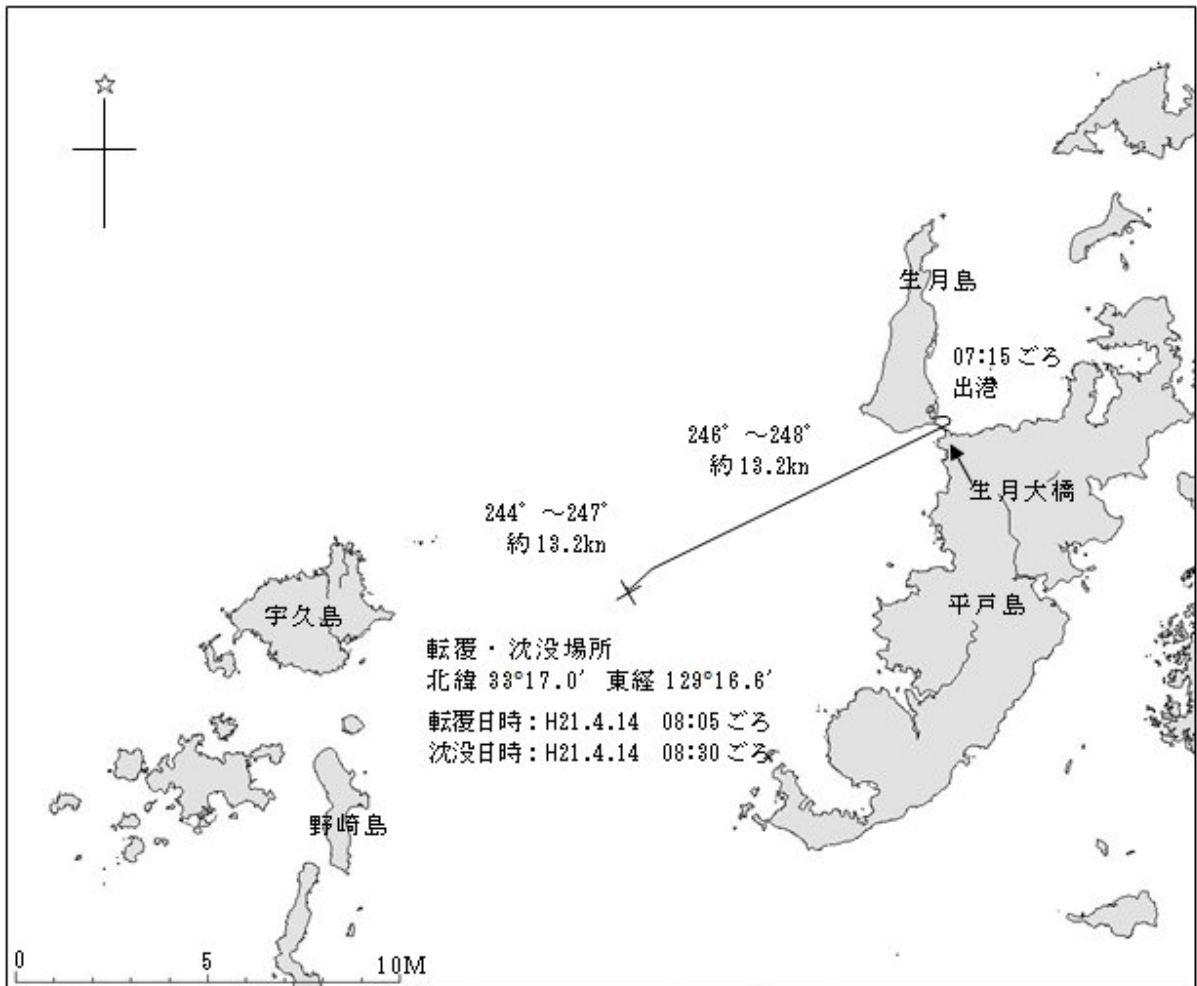
付図1 推定航行経路図

転覆日時は、平成21年4月14日08時05分ごろ、転覆場所は、生月大橋橋梁灯（C1灯）（以下「生月大橋中央灯」という。）から243° 9.1M付近（概位 北緯33° 17.0′ 東経129° 16.6′）、沈没時刻は、08時30分ごろ、沈没場所は、転覆場所付近であった。

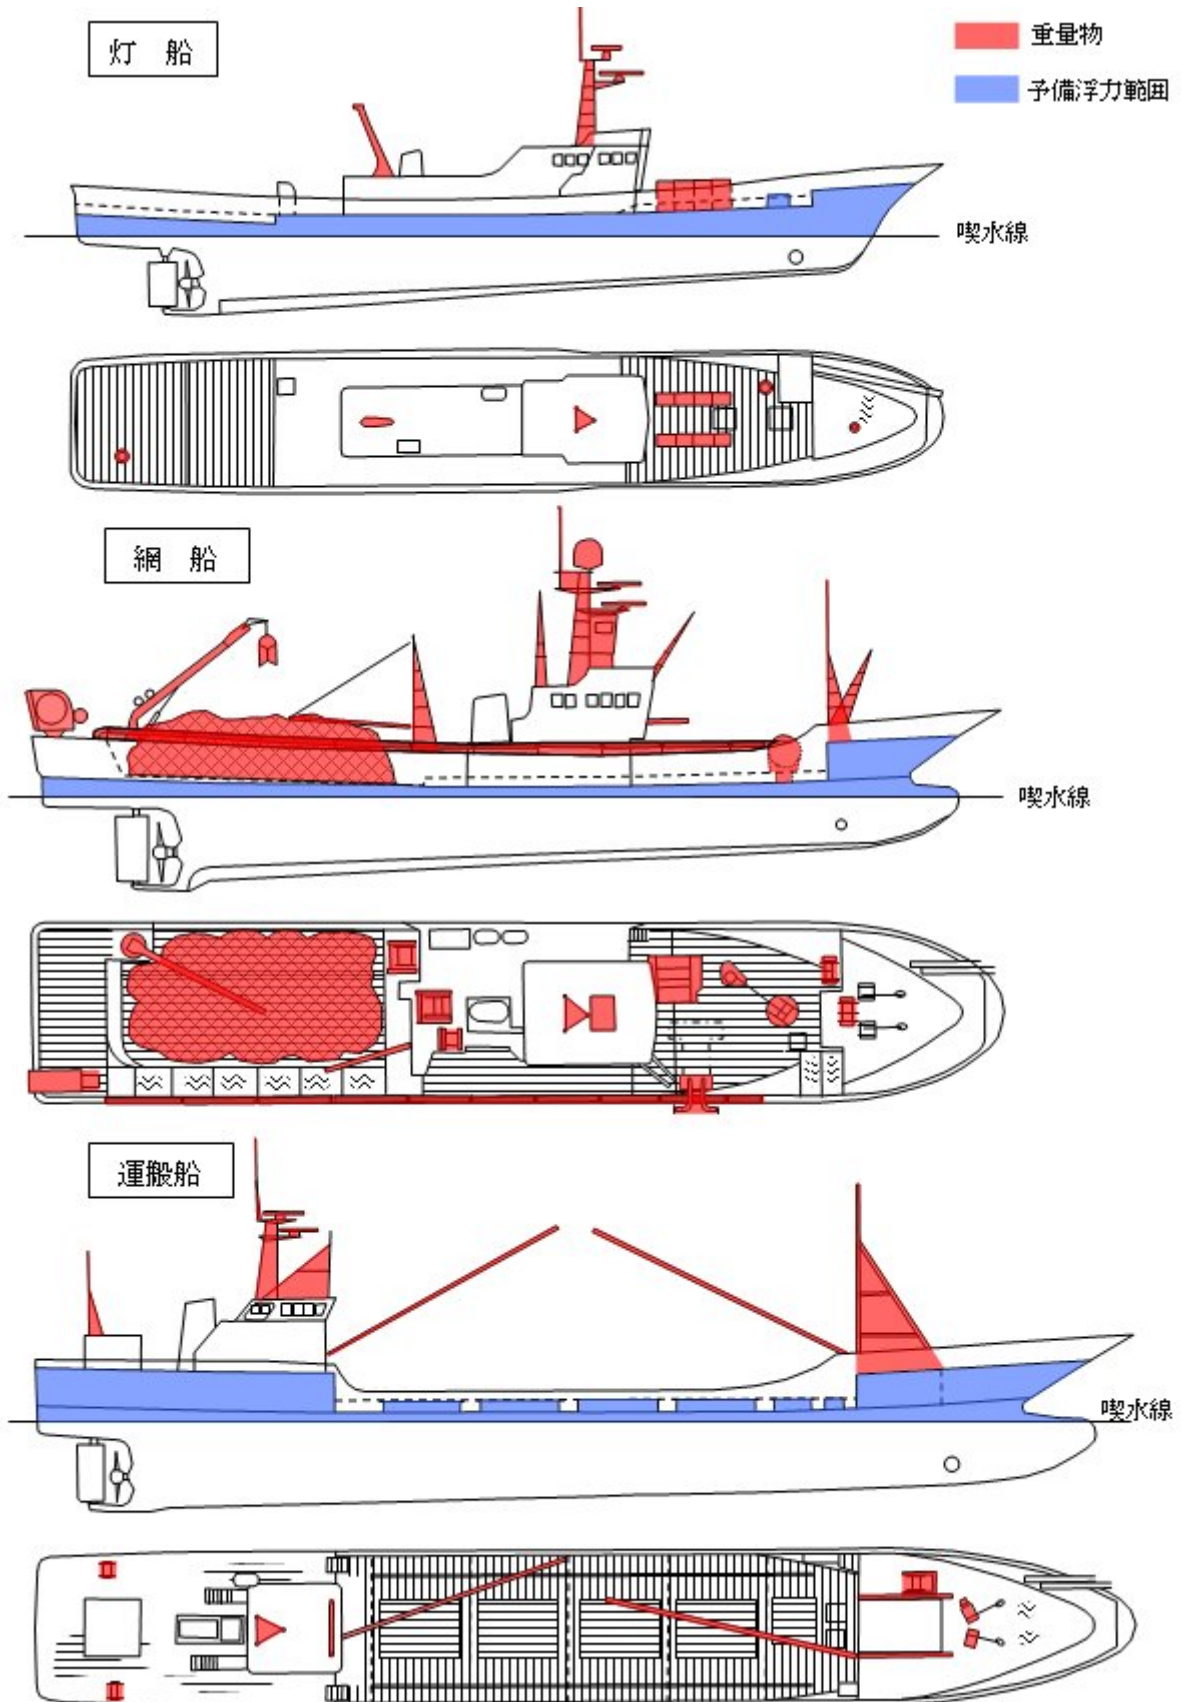
付図5 灯船・網船・運搬船の比較

まき網船は、網、漁ろう機械等を配置した上、なるべく大きな作業スペースを確保するため、暴露甲板の長さ及び幅を大きくし、一方、総トン数を一定にするため、暴露甲板より下方が比較的瘠^やせた船型になっており、最大復原てこが生じる横傾斜角が小さく、復原力範囲が小さい。
