船舶事故調査報告書

船種船名 モーターボート アサヒチャージャー115

事故種類 浸水

発生日時 平成21年4月26日 09時18分ごろ

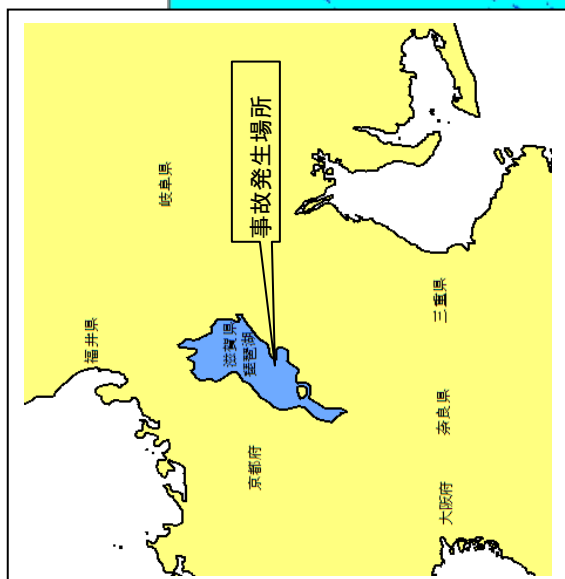
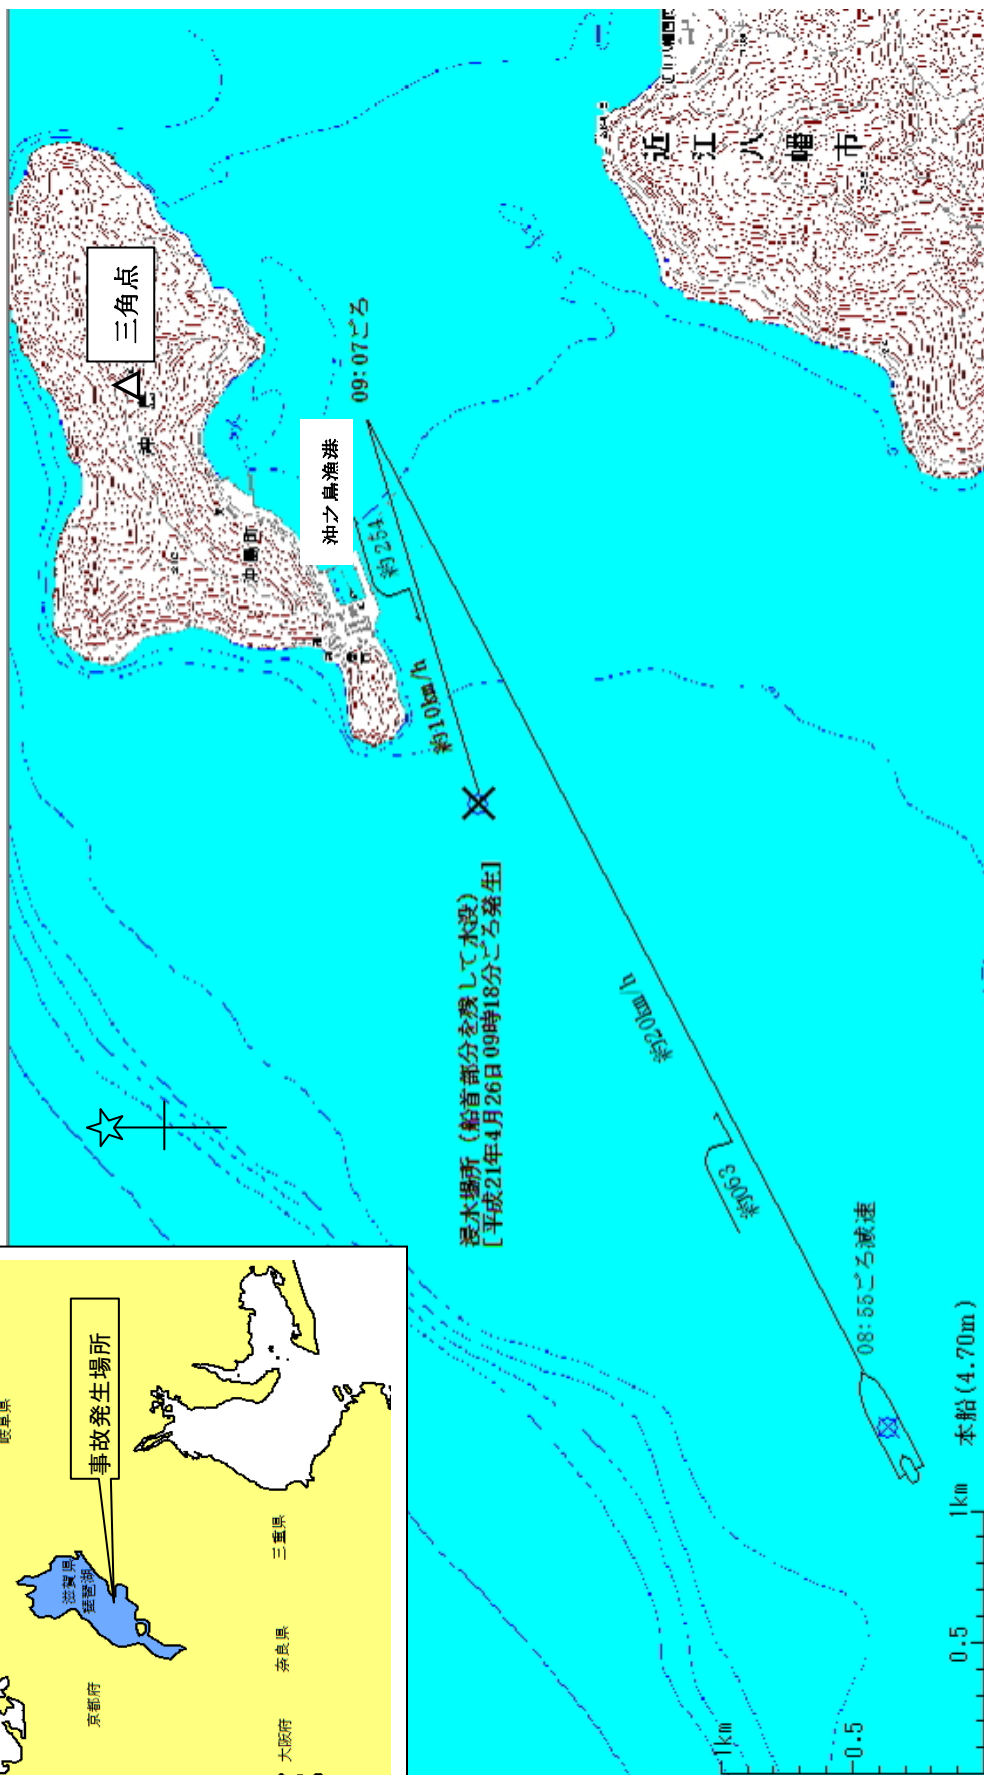
付図1 推定航行経路図

2.1から、本船は、沖島南西沖を航行中、時化てきたことから、波の少ない沖島東方沖に向かおうとし、09時07分ごろ、三角点から191°900mの沖島南方沖付近に至ったが、沖島東方沖に白波を認めて帰航することとし、反転して針路を約254°、速力を約10km/hとして航行中、船外機が停止して波が大量に打ち込み、船尾側から水没して船首部分だけ浮いた状態になったものと考えられる。

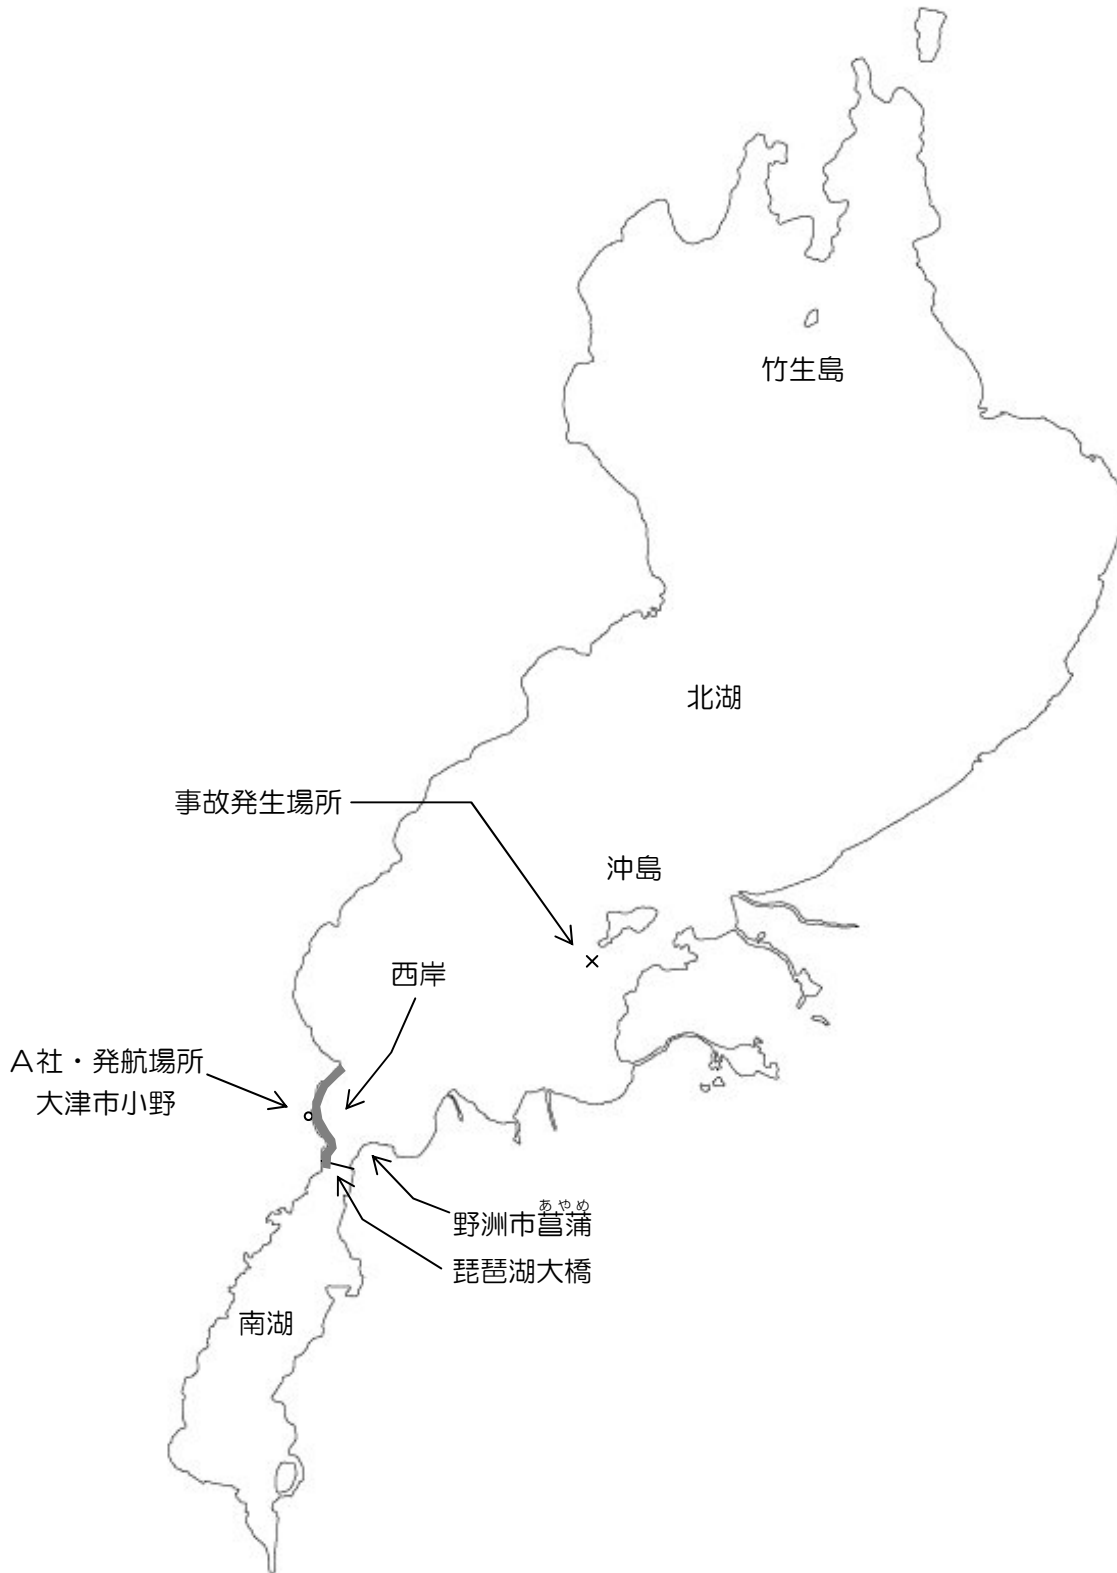
付図2 事故発生場所

本船は、風と波で右回頭して左舷船尾方から波が船内に打ち込み、09時18分ごろ、三角点から231°2, 100m付近で、船首を北東方に向けて船尾が沈下し、船首部分だけが浮いた状態となった。

2.1から、本事故の発生日時は、平成21年4月26日09時18分ごろで、発生場所は、三角点から231°2,100m付近であったものと考えられる。
