# 船舶事故調査報告書

船種船名 旅客船 セブンアイランド虹

事故種類 火災

発生日時 平成21年7月7日 16時50分ごろ

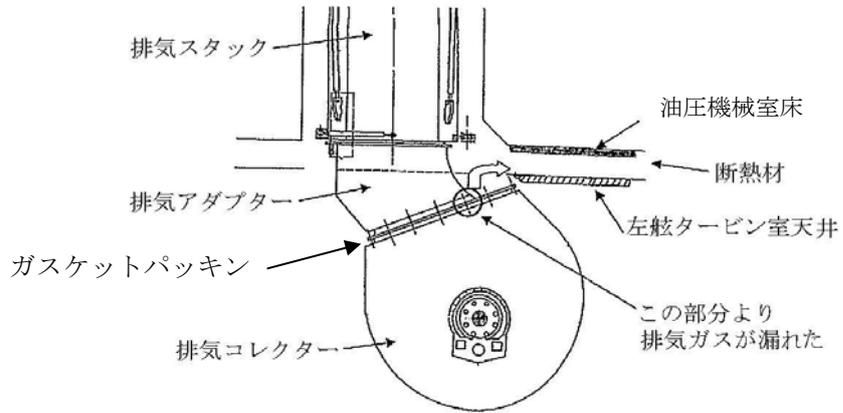
付図5 排気アダプターの排気ガス漏えい箇所

- (1) 左舷ガスタービン室天井及び油圧機械室床に、縦約1,800mm、横約800mmの破孔
- (2) 排気スタックの下部にき裂及び排気スタックカバー船尾側に上辺約500mm、底辺約800mm、高さ約500mmの台形状の破孔
- (3) 左舷タービン主機排気アダプターの排気コレクター側のフランジボルト穴部にき裂及び破断
- (4) 左舷発電機始動用バッテリーの充電器及び電線の焼損

- (1) 左舷タービン主機の排気ガスが、排気アダプターと排気コレクターとの接合部の欠損部から漏れた。
- (2) 外部に漏れた排気ガスが、左舷ガスタービン室の天井パネルと油圧機械室床との間の空所に流入した。
- (3) 空所に流入した排気ガスの熱により、油圧機械室床面が高温になり、同室床に設置されていた作動油移送用ハンドポンプの油受け容器が溶融して内部の油が漏れ、この油が発火して炎上した。このため、油圧機械室の床が作動油の燃焼熱及び流入した排気ガスの熱によって溶損した。

- (1) 油圧機械室内の油圧機械作動油用のハンドポンプ及び油受け容器を移設するとともに、油受け容器をプラスチック製から金属製に変更した。
- (2) 油圧機械室内の2箇所高温警報装置を設置した。
- (3) ガスタービン室天井と油圧機械室床板との間に、漏えいした排気ガスが流入しないように漏えい排気ガス流入防止材を設置した。

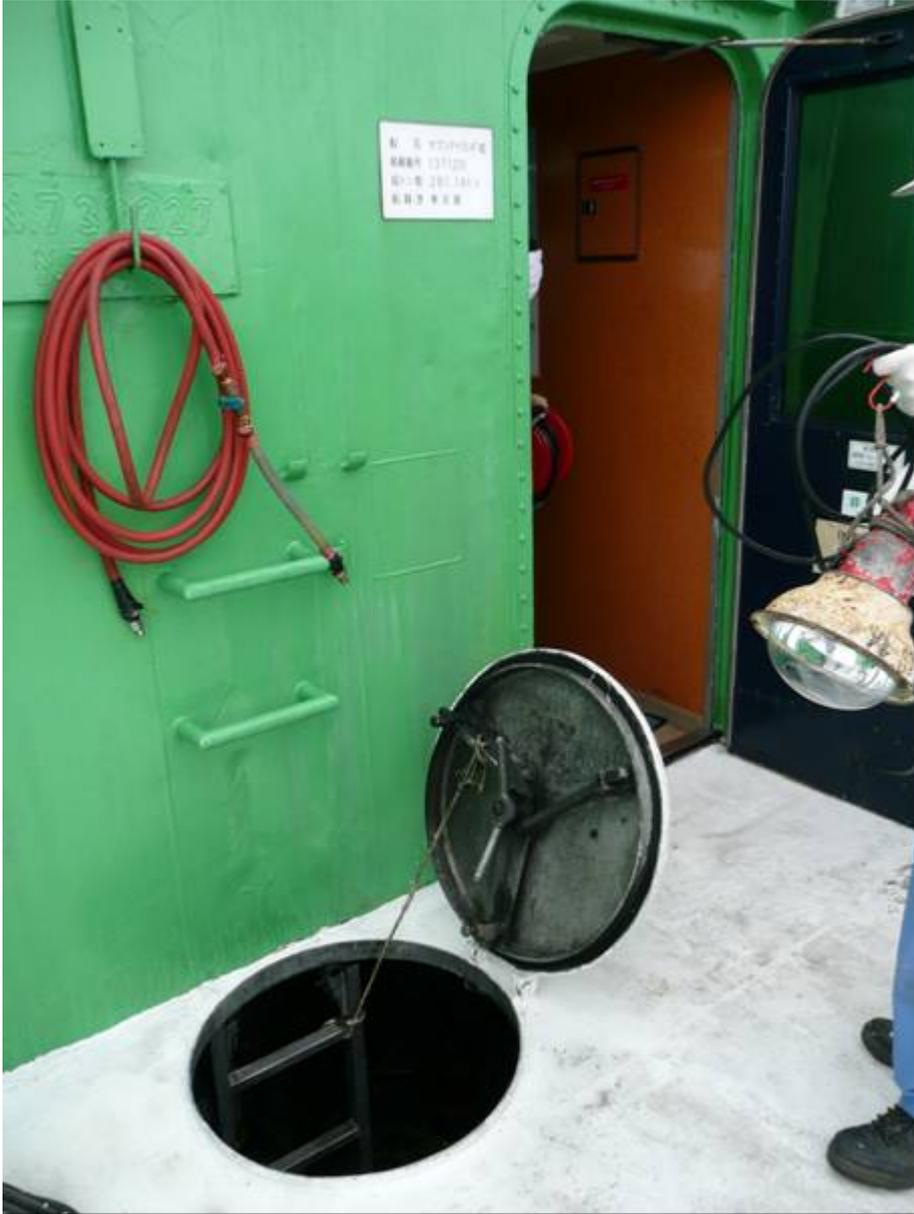
写真2 油圧機械室入口マンホール

船長は、16時50分ごろ、元町港防波堤左端北方付近で、元町港の入港に備えて船尾配置について一等機関士から、油圧機械室入口のマンホールのすきまから黒煙が出ているとの報告を受けたが、客室に煙が流れ込むことがないことから、着岸して旅客全員を下船させたのち消火作業に当たることを乗組員に指示した。

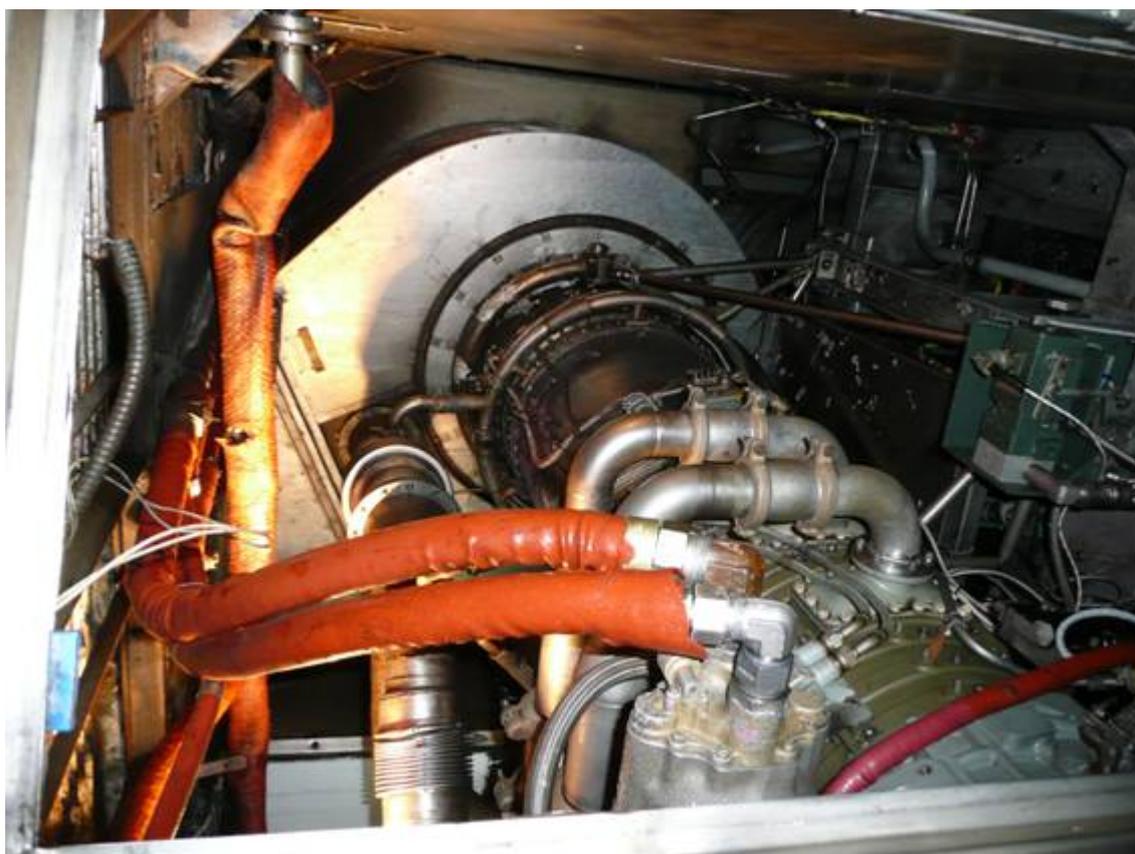
写真3 左舷ガスタービン室状況

一方、機関長は、高温警報が発生した左舷ガスタービン室内の状況を確認する目的で、外階段に取り付けられたマンホールから左舷ガスタービン室に入り、船首寄り天井付近にある排気アダプターのタービン主機との接合フランジからオレンジ色の火炎が噴出しているのを発見した。そのため、同室に備え付けられていた持運び式粉末消火器（以下「消火器」という。）1本を使用して消火活動を行ったが消火できなかったことから、別の消火器1本を持って戻ったところ、既に火炎の噴出は見えなくなっていたが、まだ<sup>くすぶ</sup>っている状態であったので、消火ホースの準備を開始した。

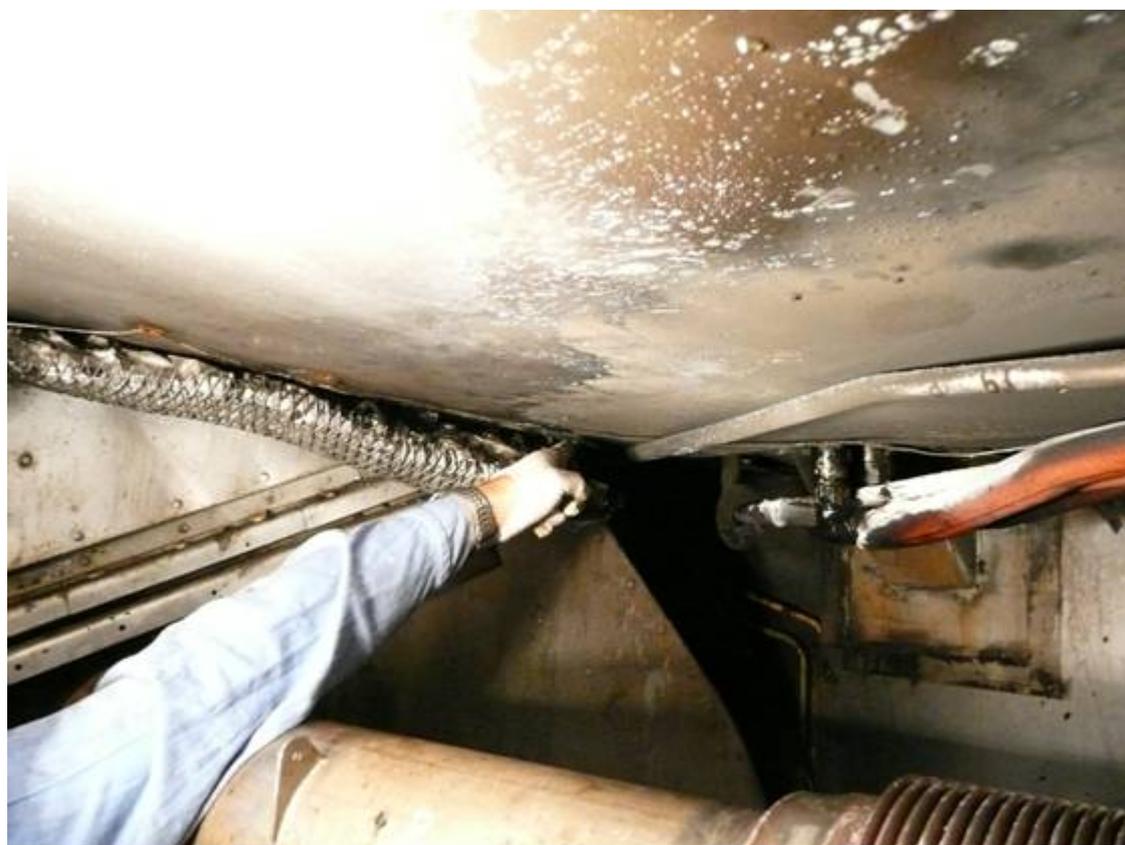
写真4 左舷ガスタービン室天井排気ガス噴出箇所

2.1、2.3及び2.8から、本事故は、本船が、元町港に着岸作業中、本件フランジボルト穴部の破断部から高温の排気ガスが噴出して油圧機械室床面が熱せられ、床に設置されていた油受け容器の底が溶融して流れ出した作動油が燃え上がり、周囲の可燃物に延焼して火災が発生したものと考えられる。

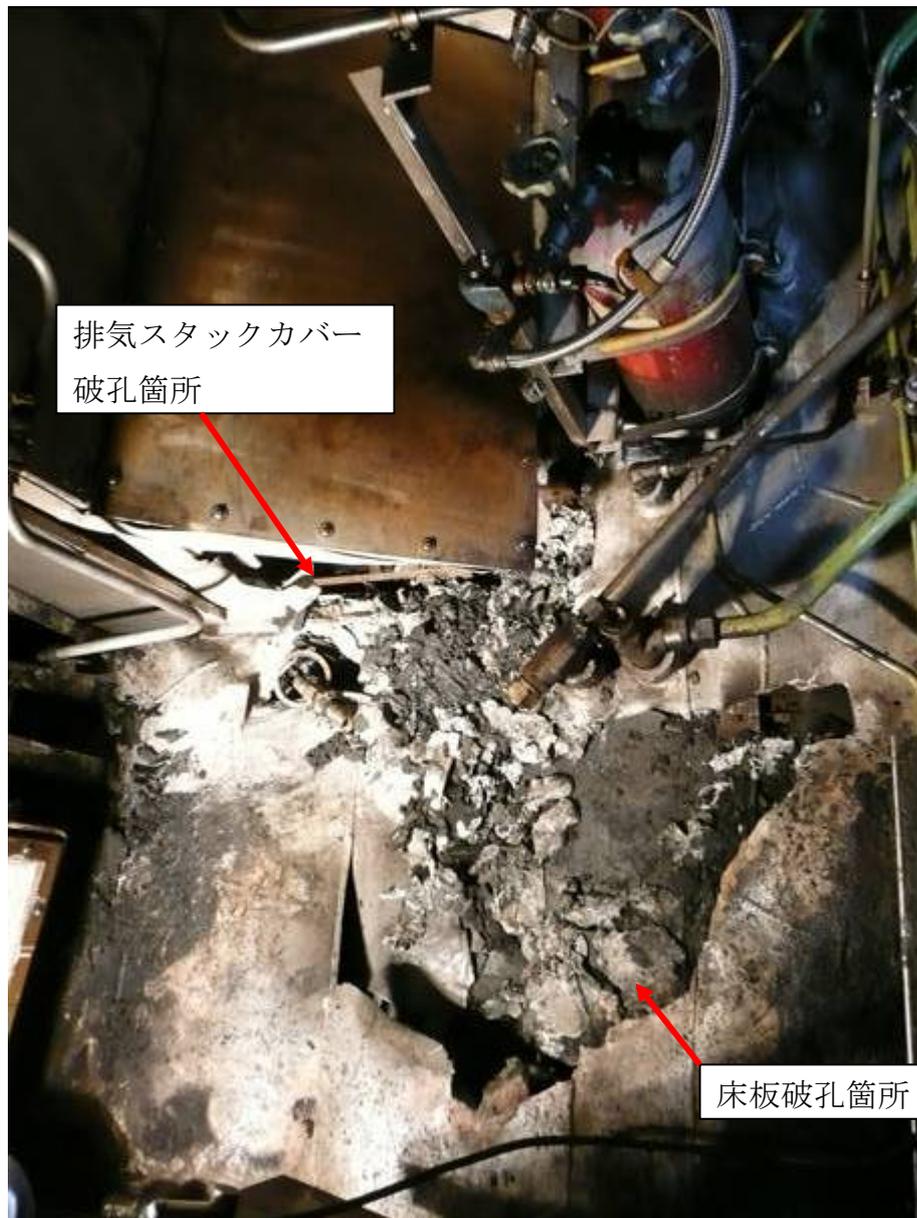
写真5 油圧機械室左舷側焼損状況

油圧機械室床板及び排気スタックカバーは、作動油が燃焼したこと、及び流入した排気ガスの熱により、それぞれの材料であるアルミニウム合金の熔融温度の約600℃を超えて熔融破孔したものと考えられる。

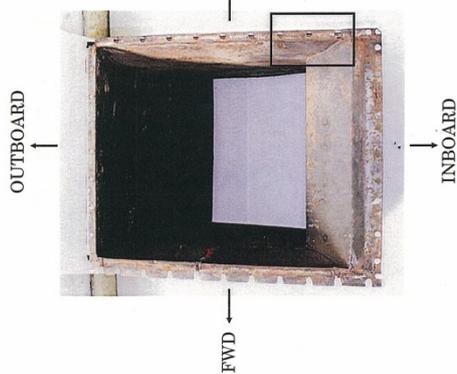
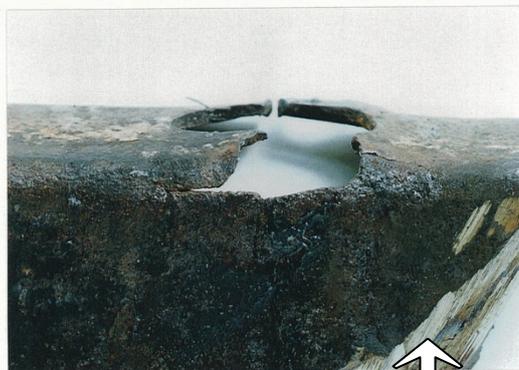
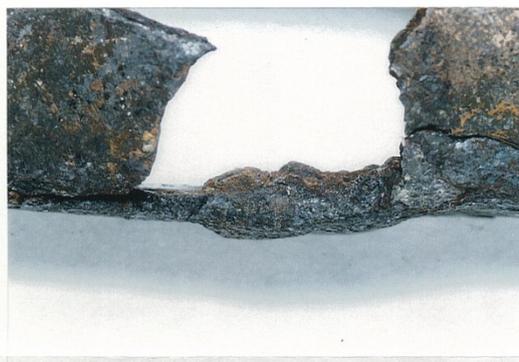
# 写真6 本件フランジボルト穴部損傷状況

本件フランジボルト穴部周辺は、調査の結果、高温酸化スケールが強固に付着した状況で、排気アダプターフランジ内側に粒界腐食（材料の鋭敏化）が確認され、火炎が噴出した右舷船尾側角等の本件フランジボルト穴部には、疲労き裂及び破断が発生していた。

2.3、2.7及び2.10から、左舷タービン主機の排気アダプターは、長期間にわたり使用され、左舷タービン主機の排気アダプターに、排気スタックの中心線の狂いによる押付力がかかり続け、加えて、平成21年5月にタービン主機の軸心の修正を行うまでの間、軸系アライメントの狂いによる微小な機関の振動を受け続けたことにより、本件フランジボルト穴部に疲労き裂が発生して破断に至った可能性があると考えられる。

※1) 脱スケール後も高温スケールが強固に付着している

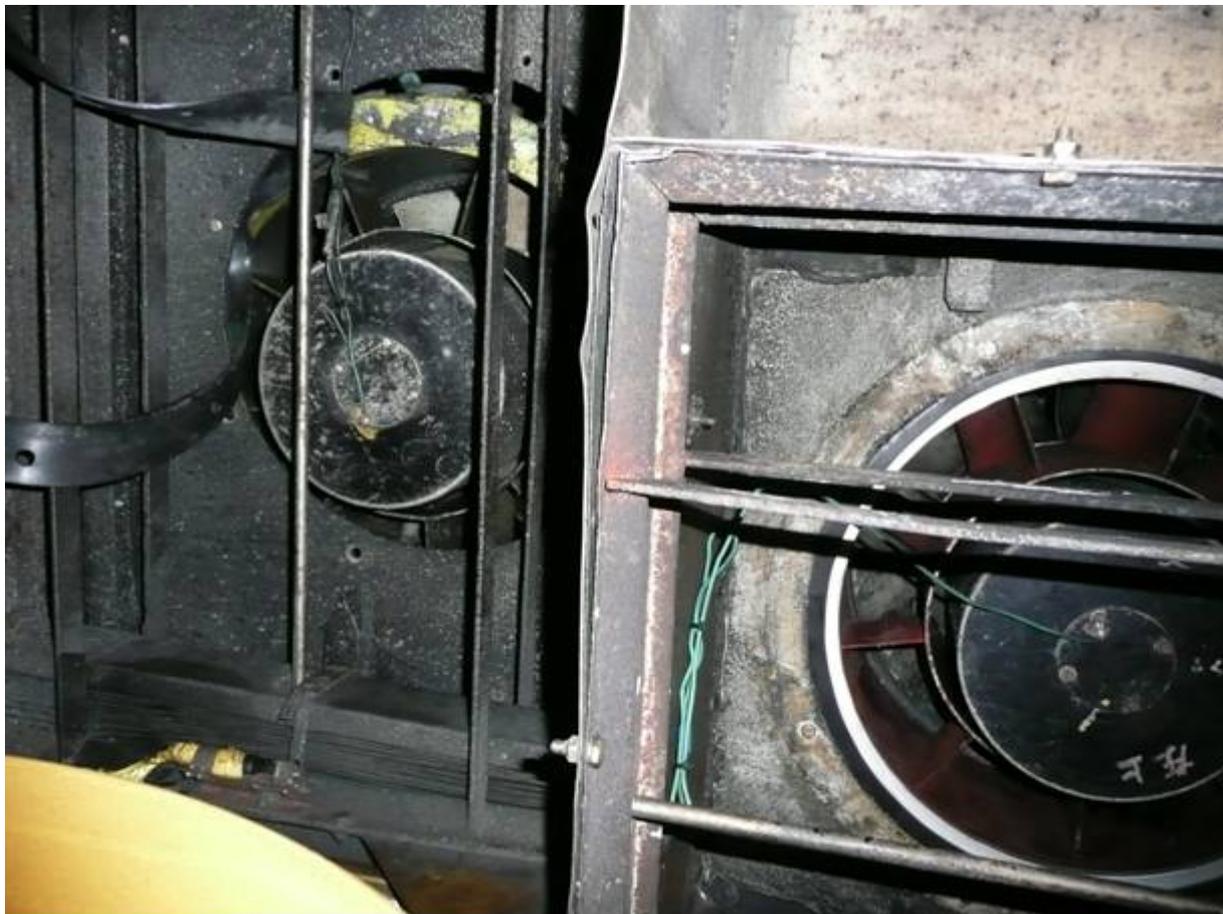
写真7 左舷ガスタービン室用換気ファン脱落状況

一等機関士の口述によれば、左舷ガスタービン室用換気ファンは、固定丸枠への取付ボルトが緩んで外れ、脱落しているのを事故後に確認した。本船では、過去に換気ファンのブレードが折損して通風量が低下し、ガスタービン室の室温が54℃から75℃まで上昇したことがあった。

2.1、2.5.2(6)及び2.9.2から、左舷ガスタービン室の高温警報は、左舷ガスタービン室用換気ファンが、固定丸棒への取付ボルトが緩んで脱落し、その通風量が低下したこと、及び本件フランジボルト穴部の破断部から高温の排気ガスが噴出したことにより、室温が高温警報設定値の66℃を超えて75℃に達したことから、発生した可能性があると考えられる。

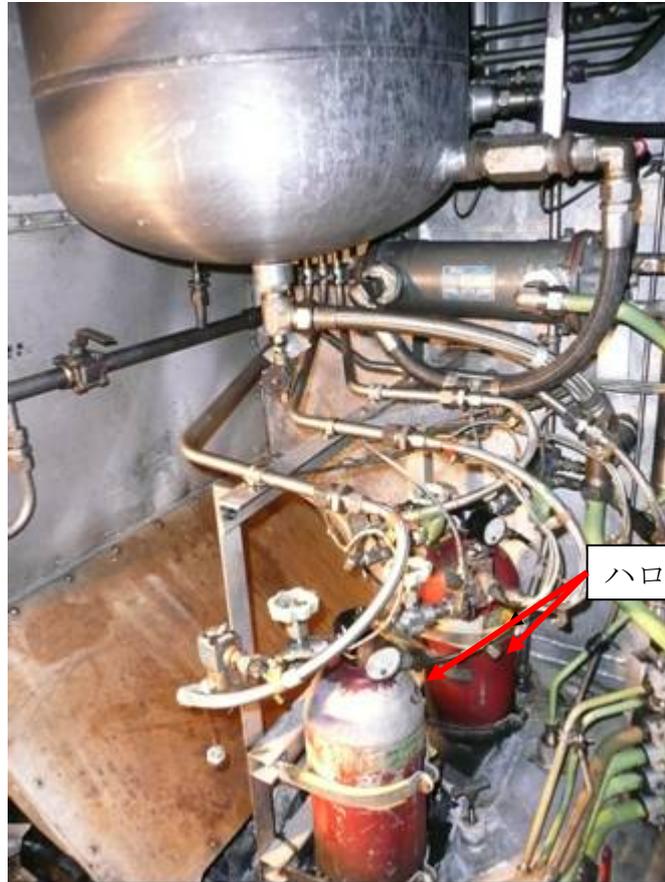
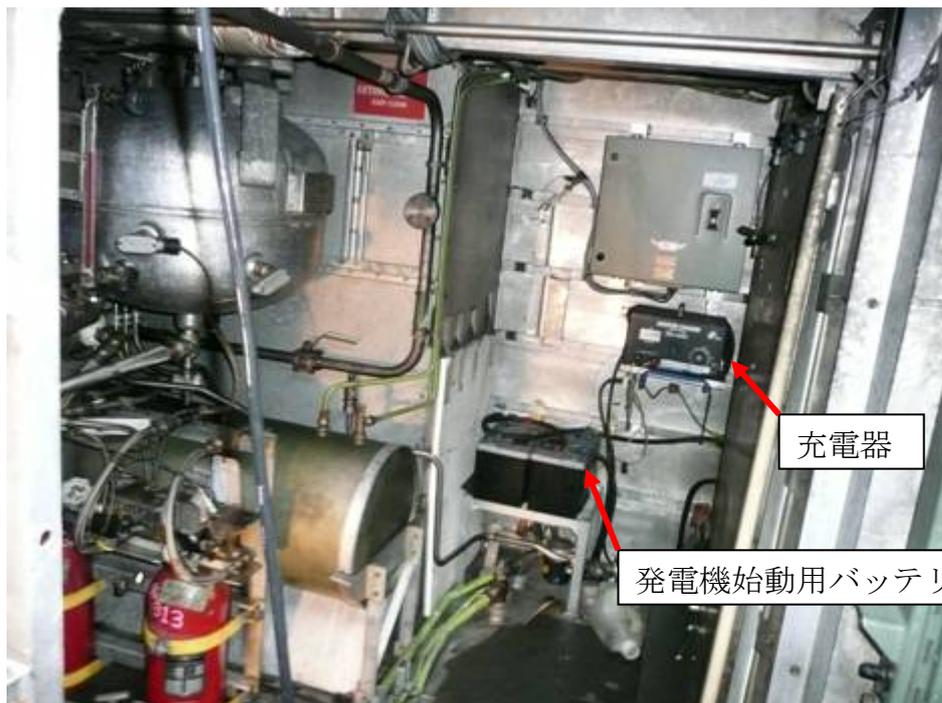
写真8 油圧機械室内部状況

一等機関士の口述によれば、事故後の各ハロンガスボンベ圧力計は、No.2が約400psi（約2.8MPa）を指して使用可能であったが、油圧機械室中央部の左舷

寄りに置かれ、火災により安全弁が噴気したNo.1及びNo.3と、手動放出されたNo.4が、いずれも圧力0psiで空の状態であった。

ハロンガスは、発電機室及びガスタービン室に放出されるようになっており、油圧機械室へ放出する配管はない。本事故時、油圧機械室左舷側の床面が熱せられたこと、及び油圧機械室に火災が発生して室内の温度が上昇したことから、油圧機械室の左舷寄りに装備していたハロンガスボンベの安全弁が噴気し、油圧機械室にハロンガスが放出されるに至ったものと考えられる。しかしながら、左舷ガスタービン室に手動でハロンガスを放出して同室用換気ファンが停止するまでの間、外気が左舷ガスタービン室経由で油圧機械室の床板熔融破孔部から同室内に供給され続けたこと、及び油圧機械室内に噴気されたハロンガスを含む空気が排気スタックカバーの破孔部及び換気用ダクトを経て煙突より外部に排出されていたことから、鎮火に至らなかったも
