船舶事故調査報告書

船種船名 遊漁船 太海丸

事故種類 衝突（岩場）

発生日時 平成21年10月25日 12時43分ごろ

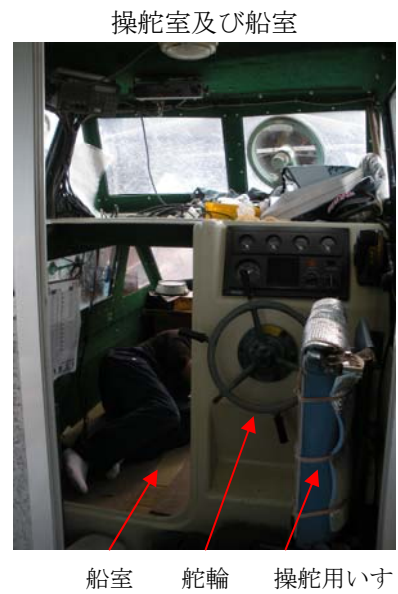
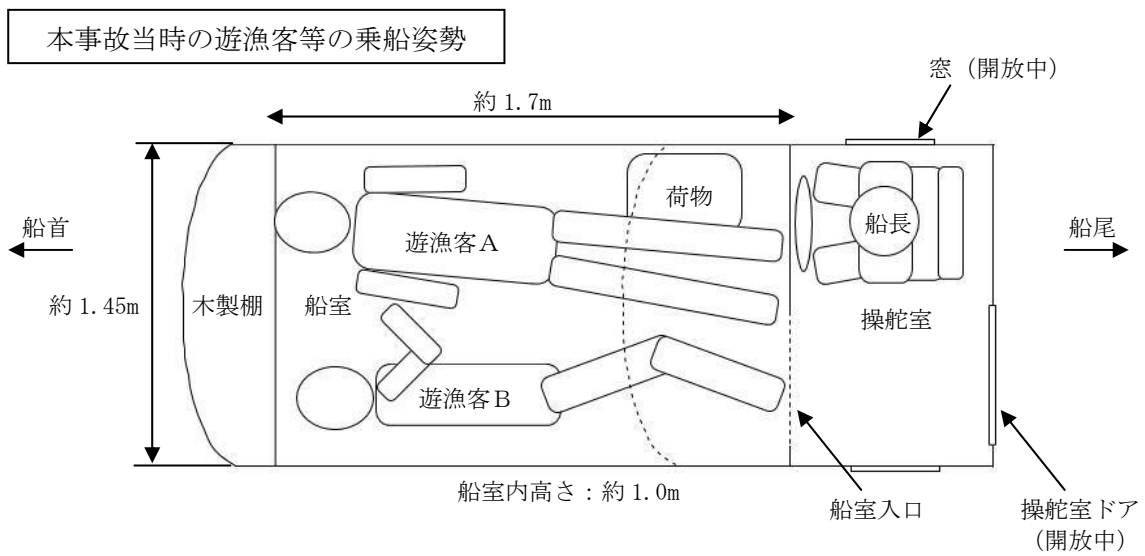
付図3 船室等の状況及び遊漁客等の乗船姿勢

遊漁客A及び遊漁客Bは、本船が三角灯台西方の岩場にほぼ直角に衝突した際、本船の船室で頭部を船首方に向けて横になっていたことから、衝突の衝撃によって身体が前方に移動し、船室前面の木製棚に頭部又は頸部が当たって負傷したものと考えられる。

船室前面の木製棚上端付近まで敷かれていた布団は、衝撃を緩和する効果はあったが、本事故時の衝撃を吸収するのに十分ではなかったものと考えられる。

なお、遊漁客Aが、仰向けになり、船室前面に頭頂部を接触した状態で横になっていたのに対し、遊漁客Bは、右舷方を向き、屈み込むような姿勢で、船室前面から頭部を離れた状態で横になっていたことから、後頭部又は後頸部が木製棚に当たりやすく、また、当たった際の衝撃も大きかったものと考えられる。

以上のことから、遊漁船業者又は遊漁船業務主任者（以下「遊漁船業者等」という。）は、衝突事故等不測の事態が発生した際、遊漁客が頭部等に大きな衝撃を受けることによって深刻な被害が発生することを防止するため、航行中における遊漁客の乗船位置、乗船姿勢及びその周囲の構造物に留意し、必要に応じて衝撃吸収材を活用することや遊漁客に対して適切な乗船姿勢を指導することなど、遊漁客への被害をできる限り軽減するための措置をとることが望ましい。
