船舶事故等調査報告書の訂正について

船舶事故調査報告書（MA2011-10）（公表年月日：平成23年10月28日）

船種船名：モーターボート第二日光丸

事故種類：転覆

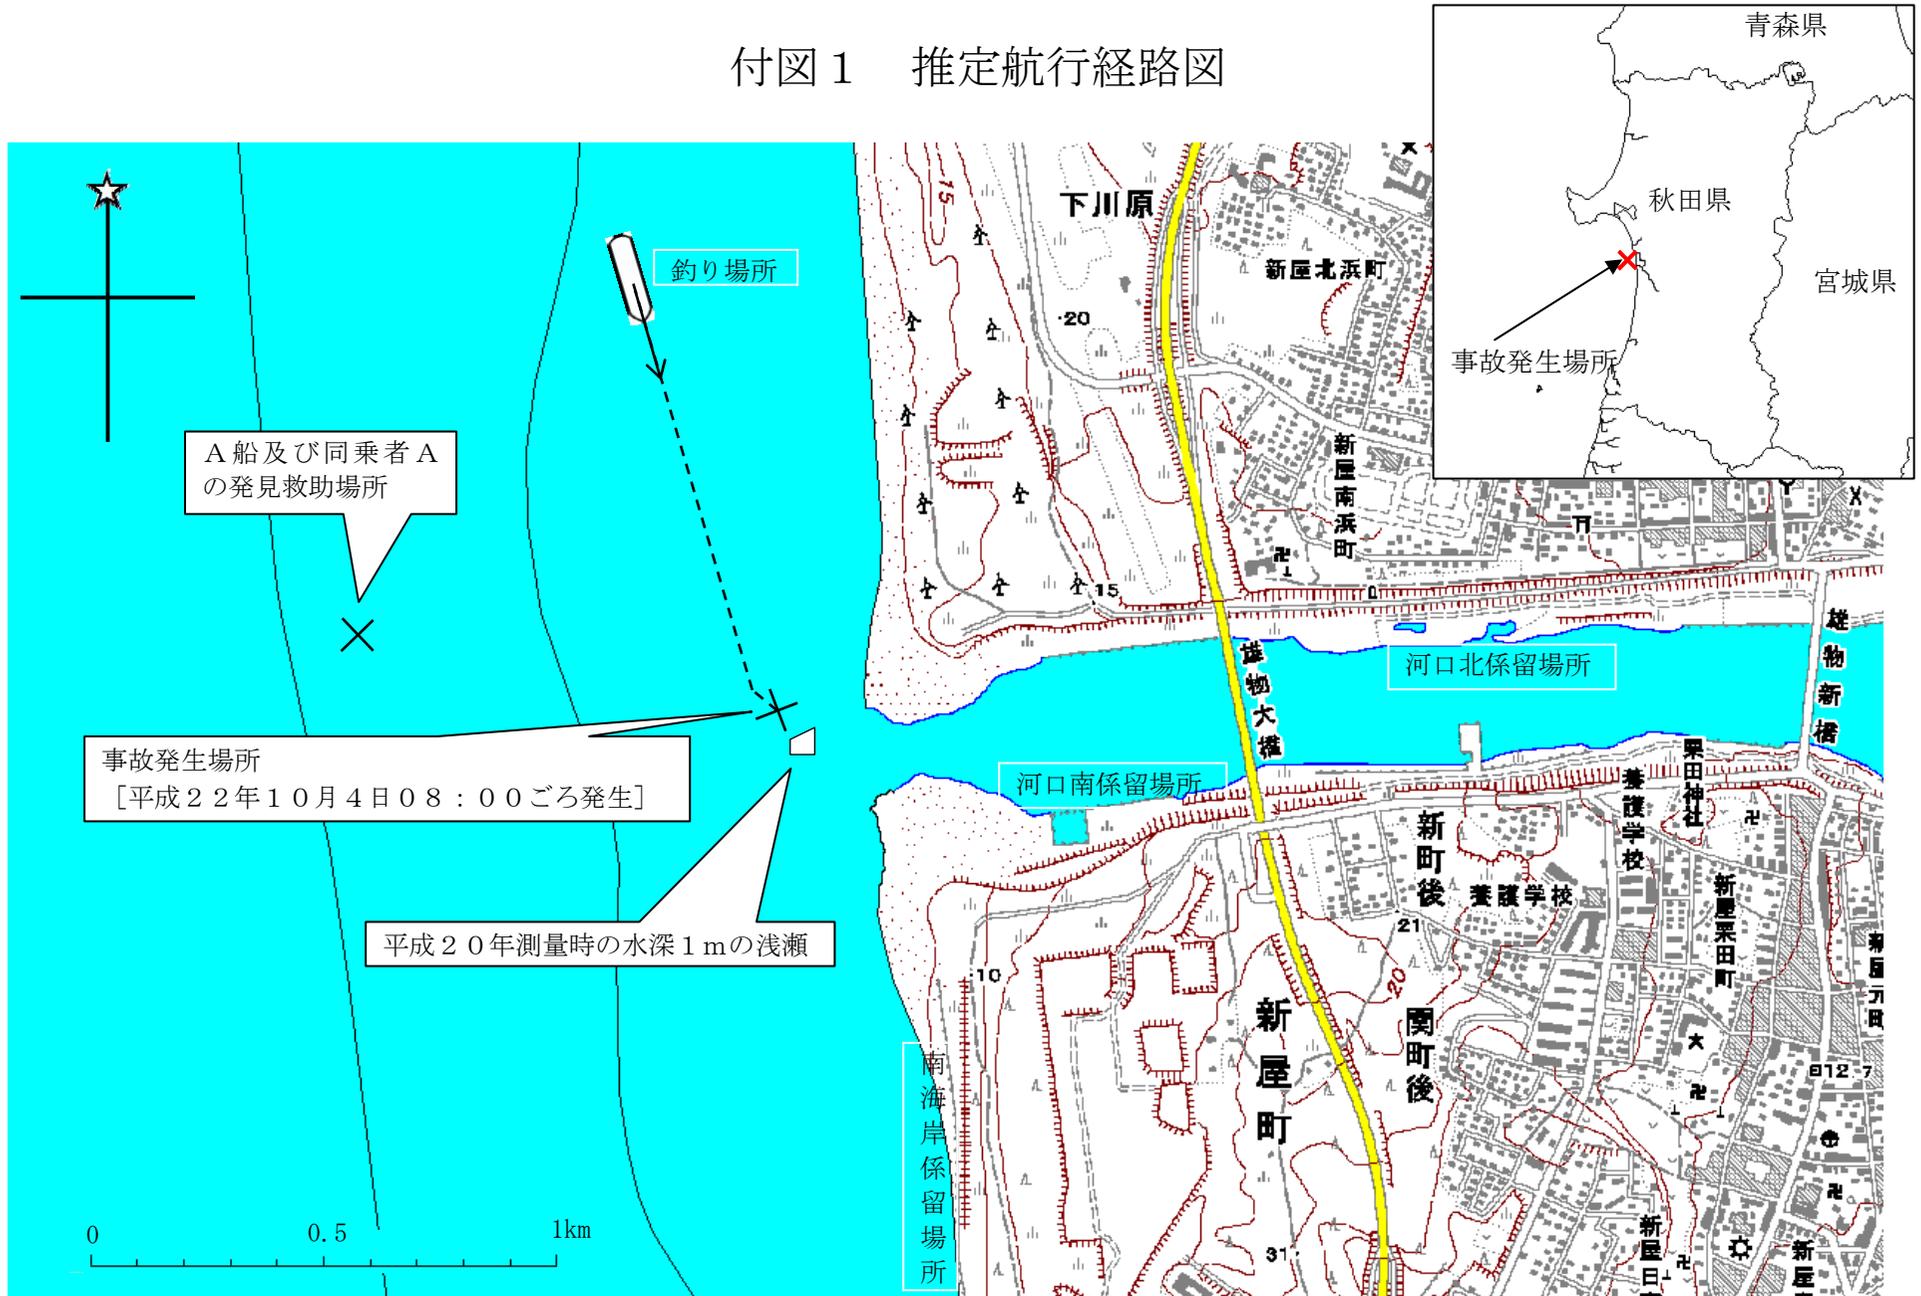
付図1 推定航行経路図

本事故の発生日時は、平成22年10月4日08時00分ごろで、発生場所は、秋田旧南防波堤灯台から167°（真方位、以下同じ。）7.7km付近であった。

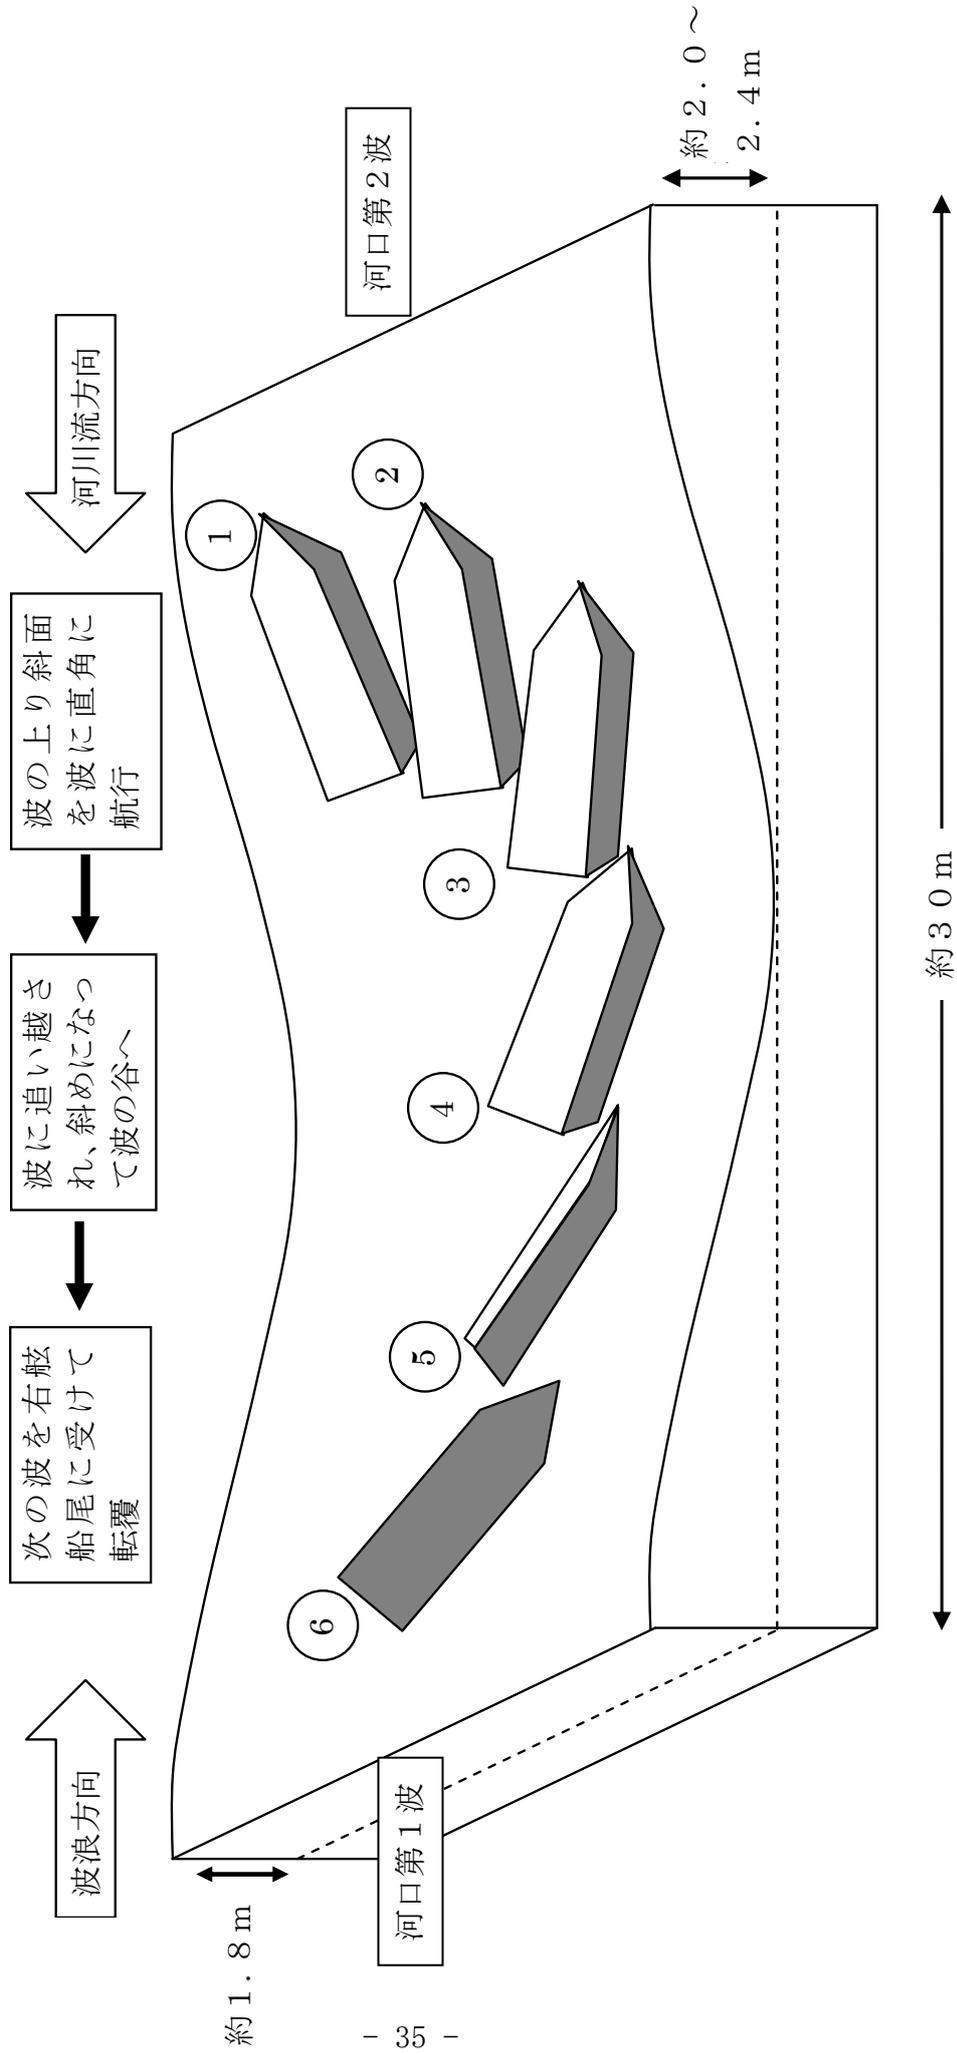
付図2 転覆の経過概念図

A船は、次の波高約2mの大きな波（以下「河口第2波」という。）に乗ろうとしたとき、船首が大きく持ち上がり、船尾が下がった状態となり、後方からの波が追い付いて来たので、エンジンの回転数を上げた。

同乗者Aが船長Aの失敗したという旨の声を聞いた直後、A船は、後方からの波に右舷船尾が押され、左舷側に傾き、両人が船外に投げ出されて水面に浮上すると転覆していた。

同乗者Aは、A船の速力が河口第2波よりも遅かったので後方からの波に押されるようにして一気に転覆したと思った。また、転覆前には船内への海水の打ち込みはなかった。

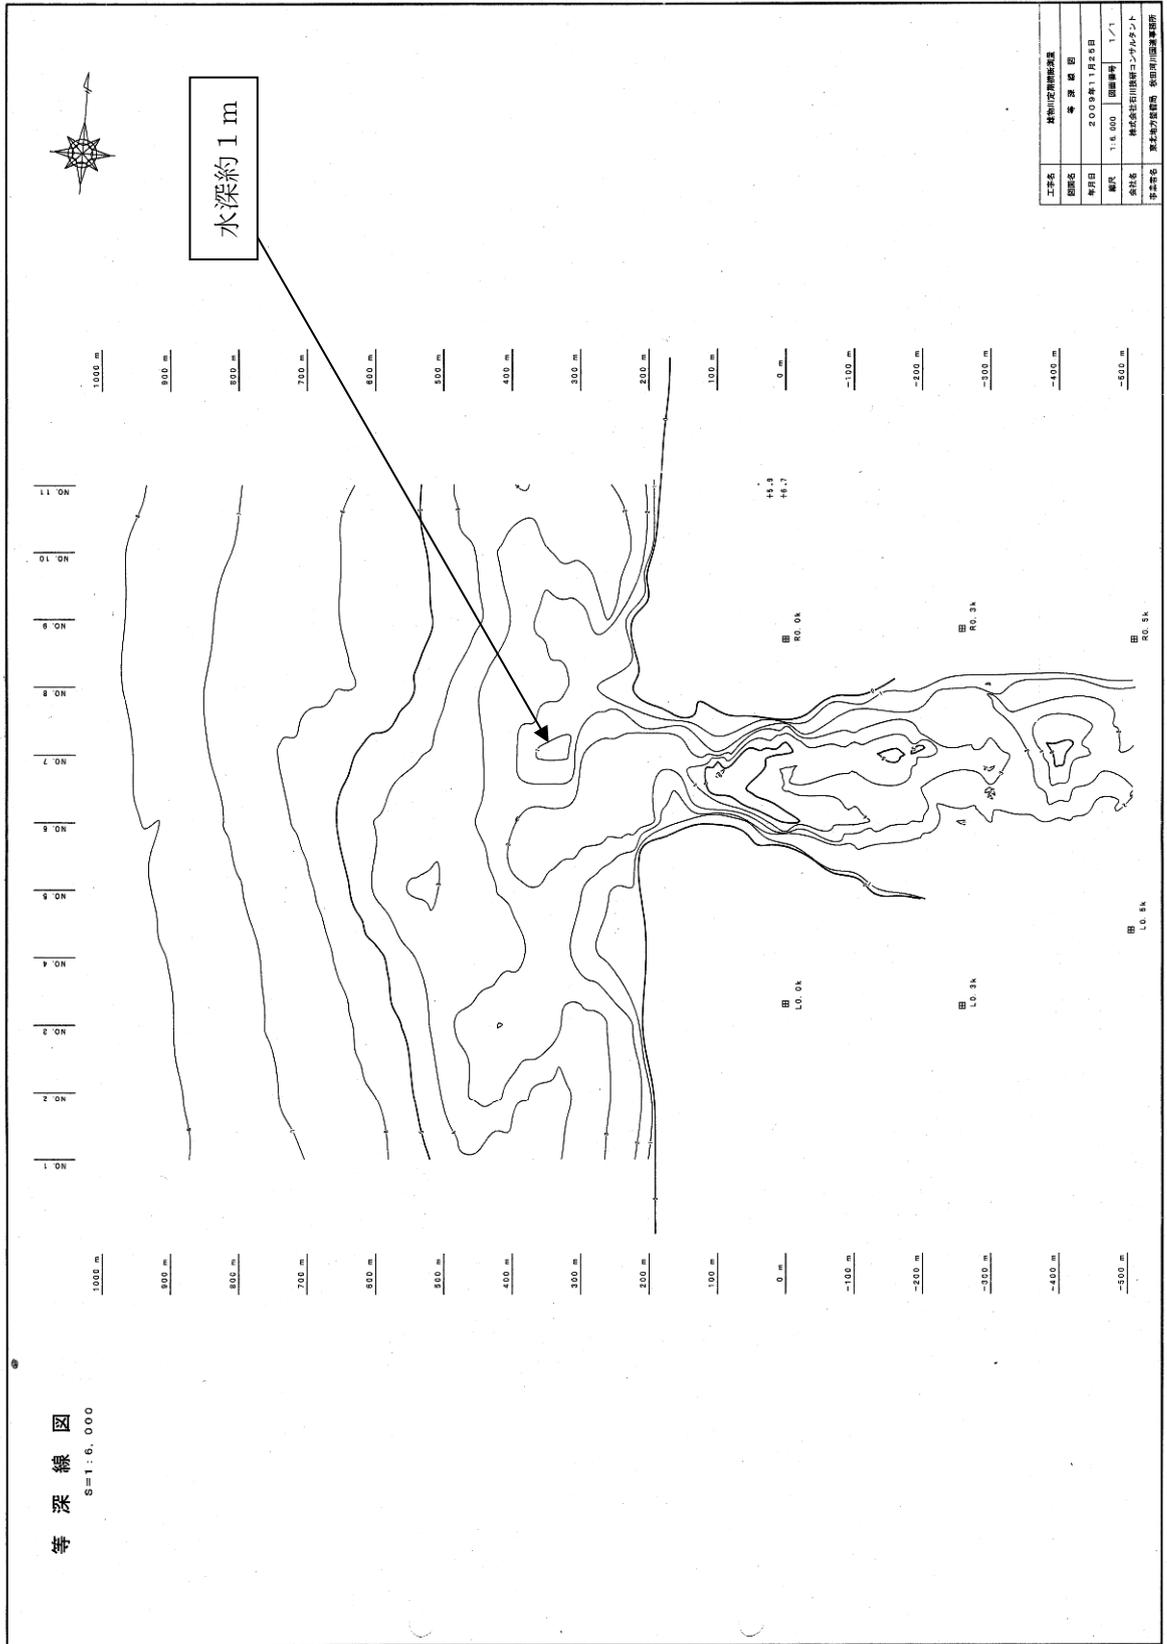
付図3 雄物川河口等深線図

雄物川 秋田県で最も流域面積が大きく、現在の河口の新屋分水路（ $39^{\circ}41.4'N140^{\circ}04.4'E$ ）は、大森山（ $39^{\circ}39.9'N140^{\circ}04.4'E$ ）の北方約3kmの所で海に注ぐように切り開いたものである。この分水路内は水深3～4mであるが、河口の前面にバー（最小水深1.2m）があるので、小型の船艇以外は入ることができない。

雄物川水系河川整備基本方針（平成20年1月、国土交通省河川局）等によれば、雄物川は、一級河川として計画高水流量は河口地点において9,300 m^3/s 、川幅500mとなり、河口部は砂洲があり、季節により河口幅を変えるものの、河口閉塞は生じていなかった。

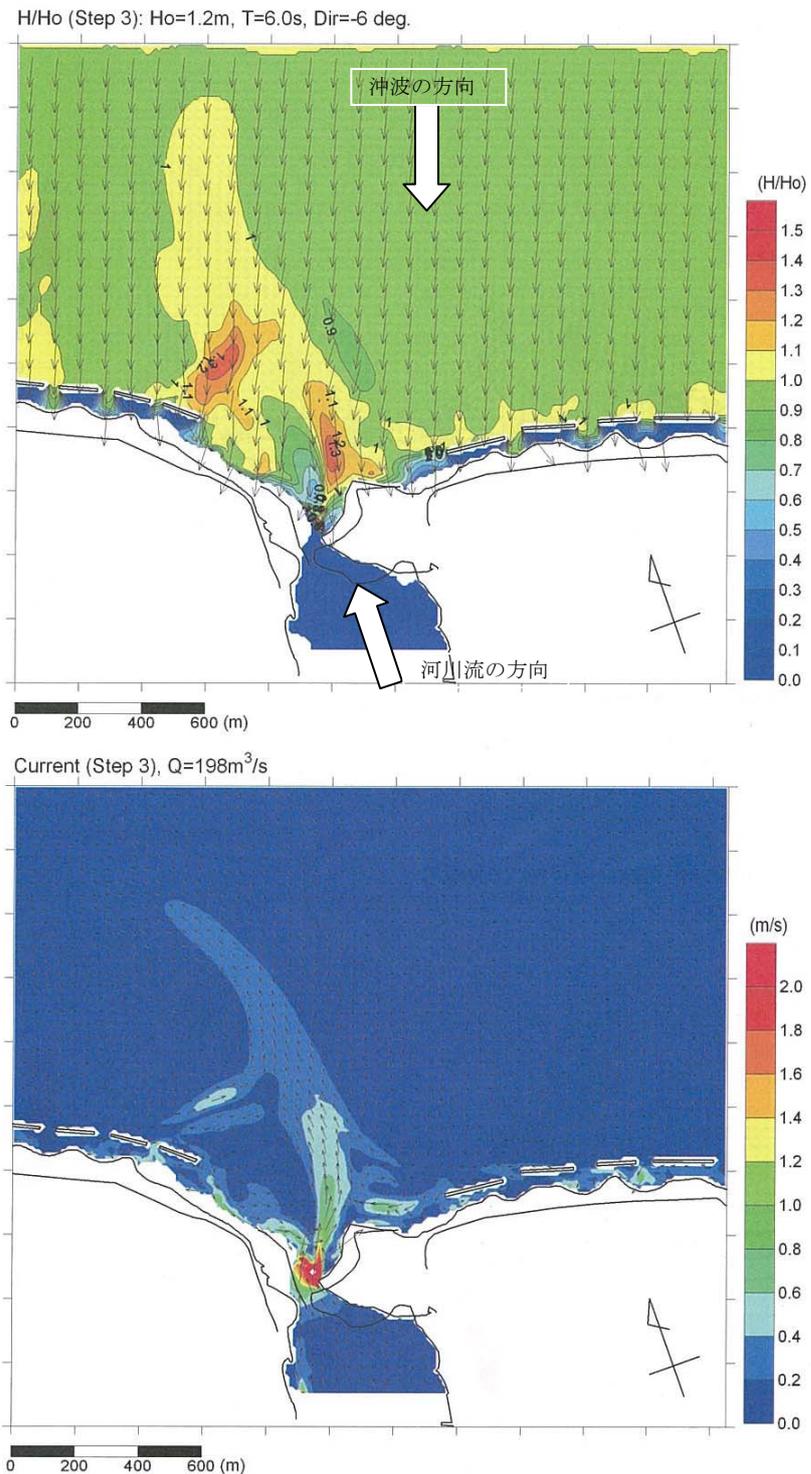
付図4 由良川での流況シミュレーション

シミュレーションによると、沖からの波高1.2 m、周期6秒の波に対し、河川流量197.7 m³/sである場合、河口から約400 m沖において、沖に向けて流速が0.4～0.6 m/sとなり、波高が1.1～1.3倍と高くなっているところが見られる。

- ・ 河口域において流速が大きい分布域は、河川流量や波浪条件によって大きく異なり、その流況パターンは多様で複雑なものとなる。
- ・ 河口付近には、強い沖向きの流れが存在し、河川流量が大きい場合には、強い沖向き流れの分布域は沖にまで達する。
- ・ 河川流量が多いときには、流れと波の相互影響により波高が増大する。

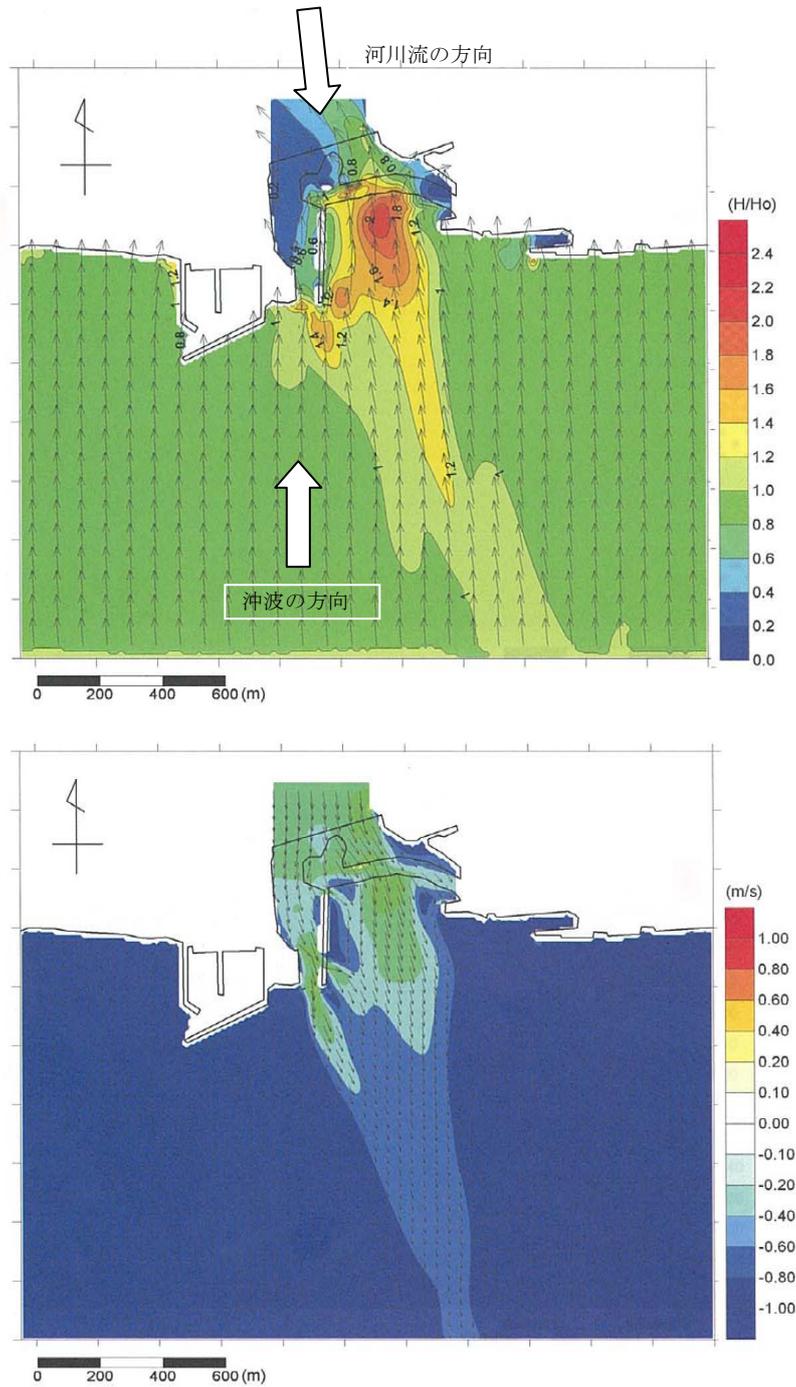
付図5 相模川での流況シミュレーション

シミュレーションによると、沖からの波高0.49 m、周期9.1秒の波に対し、河川流量200 m³/sである場合、河口から約400 m沖において、沖に向けて流速が0.1～0.4 m/sとなり、波高が1.4～2.0倍と高くなっているところが見られる。

- ・ 大規模な出水時に波と流れの相互影響により波高が増大し、船舶が転覆する要因となり得る。
- ・ 河口の出入り口付近は、平水時でも波によって発生する海浜流れと海底地形の影響を受け、波高が大きくなる場所がある。

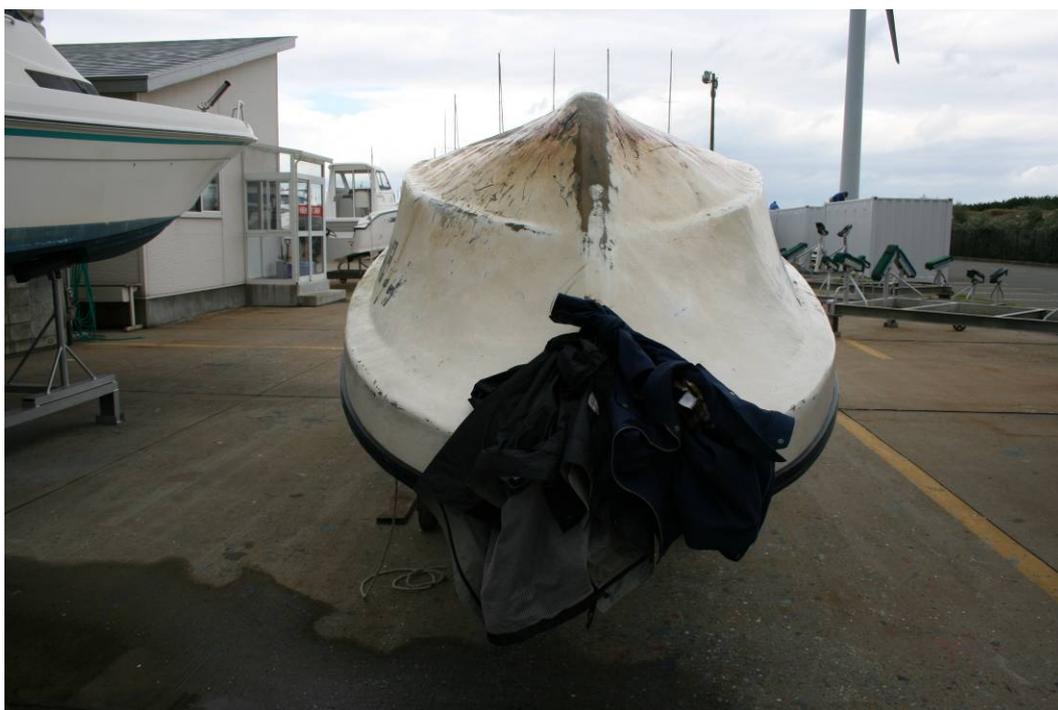
写真3 A船の船首部に残された衣類

同乗者Aは、船長Aと共にA船の船外機のプロペラ付近につかまっていたが、波高約2mの白波を頭上からかぶって沖の方に流され、泳いで戻ることを3～4回繰り返したのち、船首のアイプレートに指をかけて何とかつかまっていた。その際、指にタコができるくらいになったが、呼吸も落ち着いてきたので上着のジャンパーを脱いでアイプレートに通し、その上着につかまって救助を待っていた。

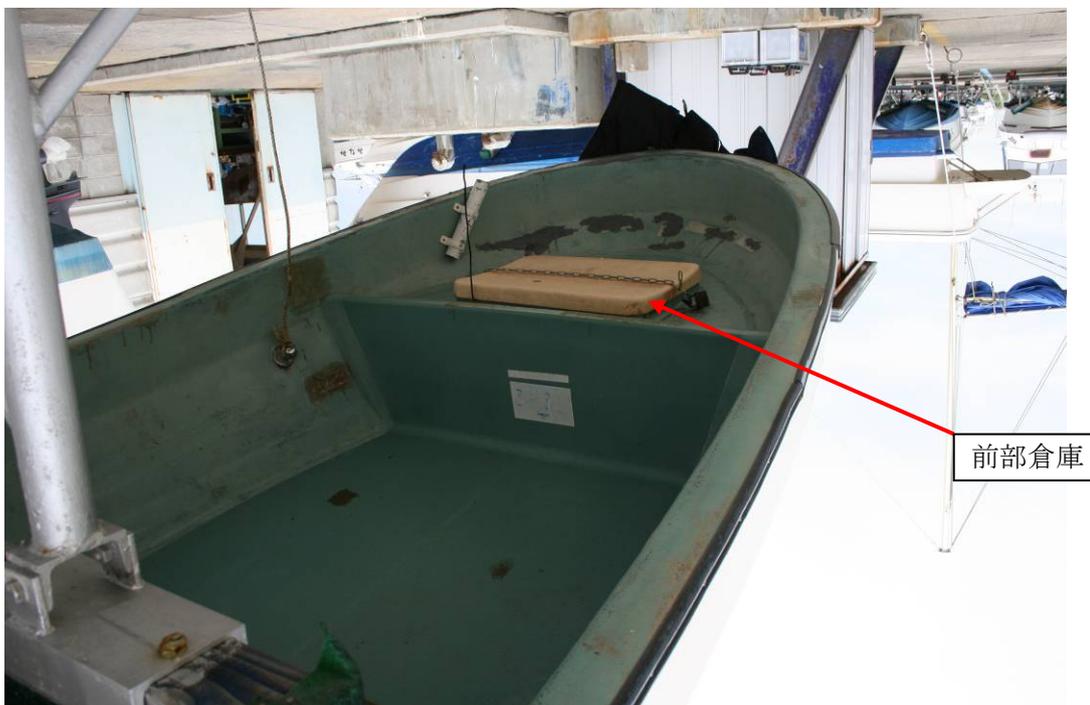
写真4 A船の船首部

② A船の前部倉庫は、鍵がかかっていたが、開放したところ、倉内には、救命胴衣4個、救命浮環1個、アンカー1組、消防用布製バケツ1個、ロープ4組などが格納されていた。

③ A船の操縦席には、救命胴衣1個が格納されていた。

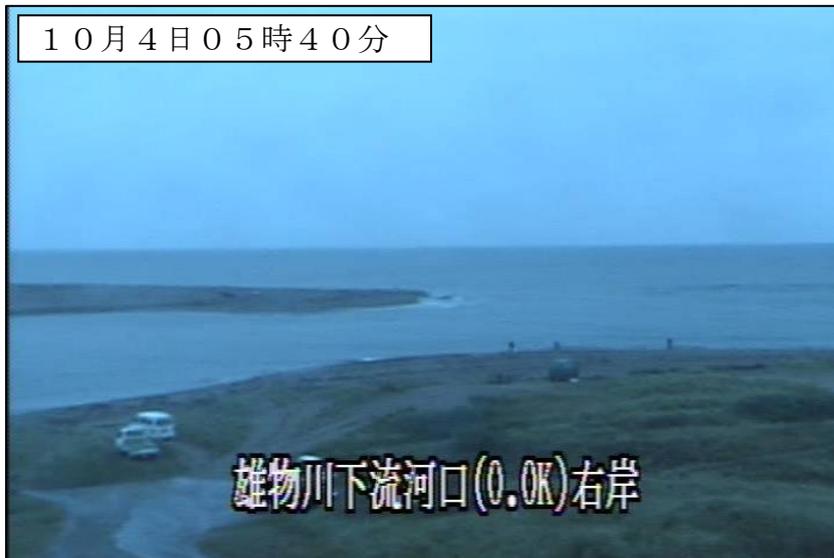
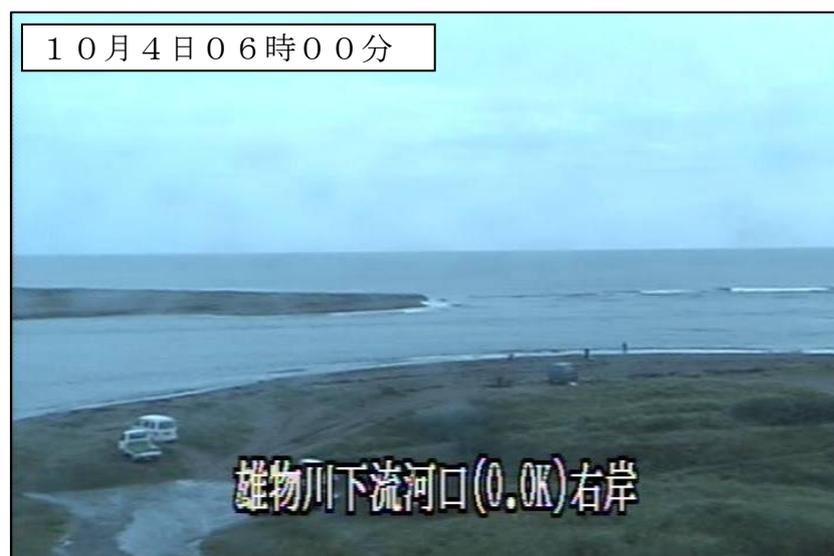
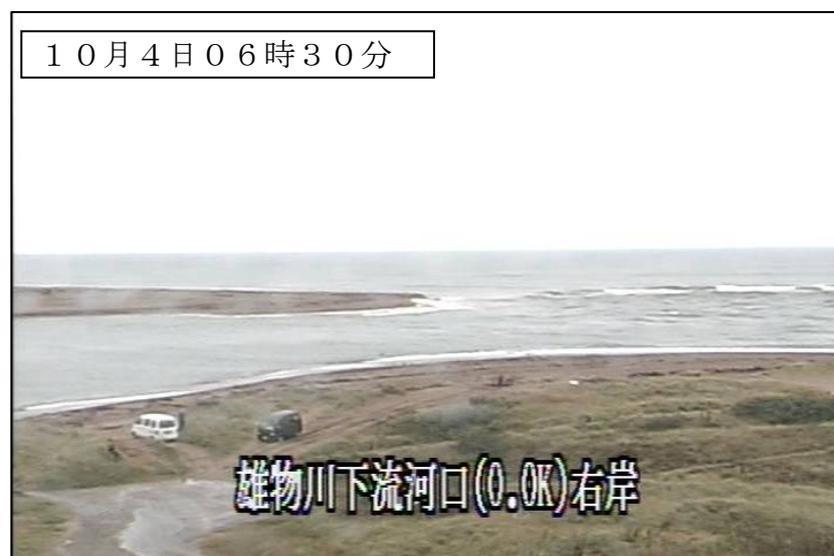
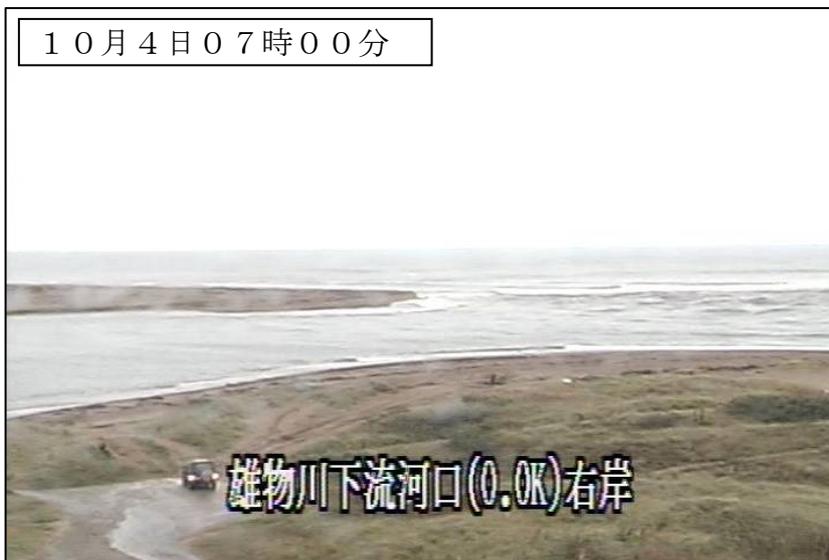
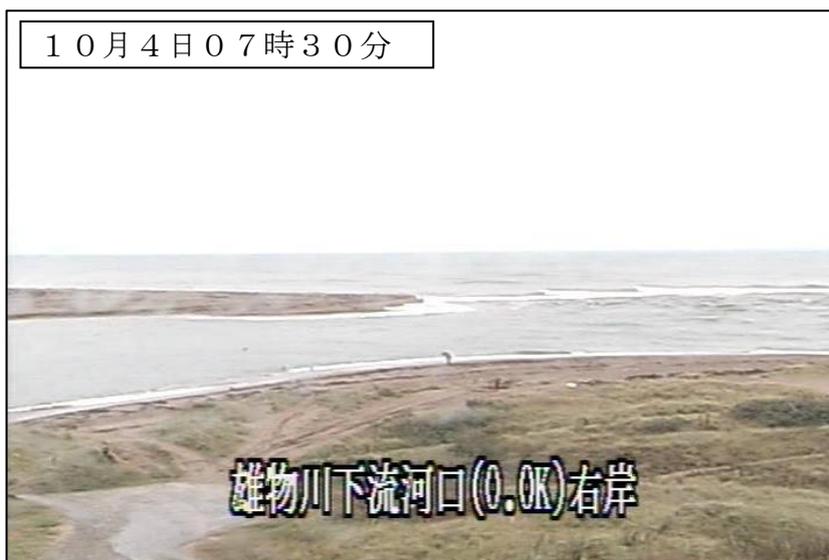
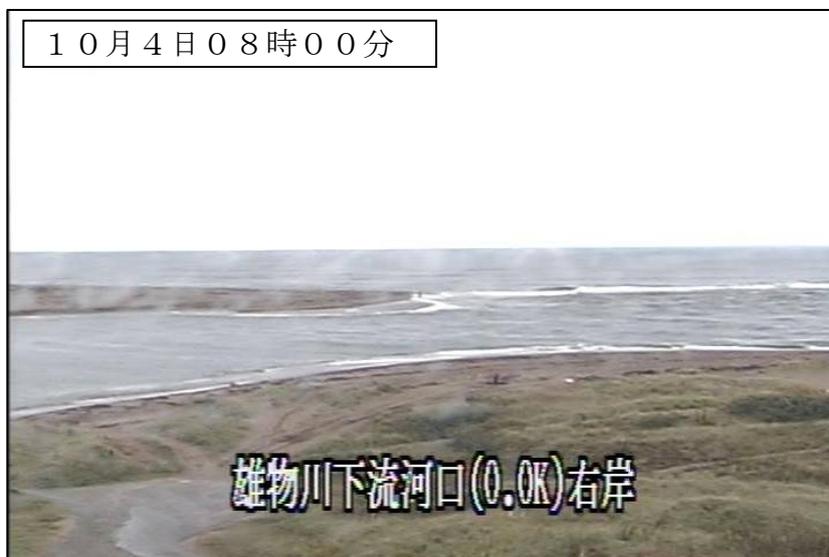
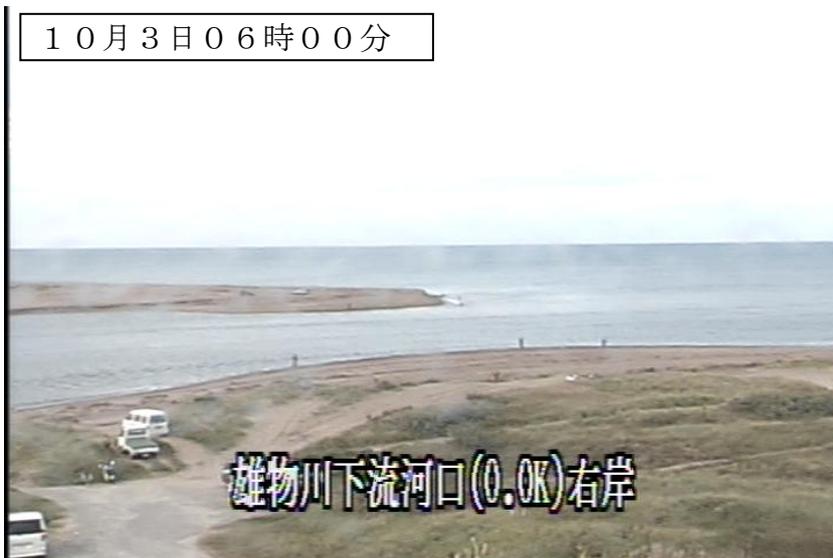
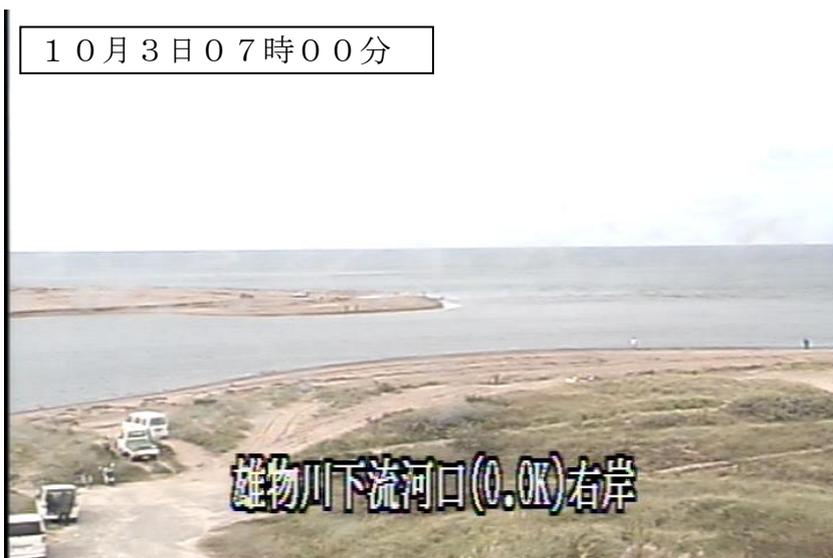
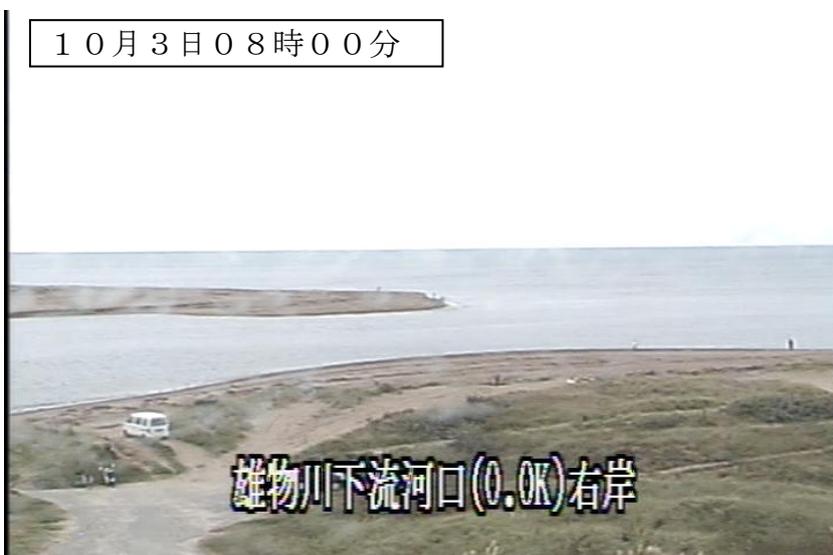
写真5 雄物川河口の波の状況 (1)

東北地方整備局が雄物川河口付近に設置している河川情報カメラの映像によれば、本事故当日の河口付近の波の状況は、06時00分に河口中央浅瀬付近で砕波^{*3}し、06時30分に河口の両岸を結ぶように砕波が拡大していた。また、10月3日06時00分～09時00分の間においては、河口付近に砕波は認められなかった。
