# 船舶事故調査報告書

船種船名 油タンカー 第三十二大洋丸

船種船名 砂利運搬船 第三十八勝丸

事故種類 衝突

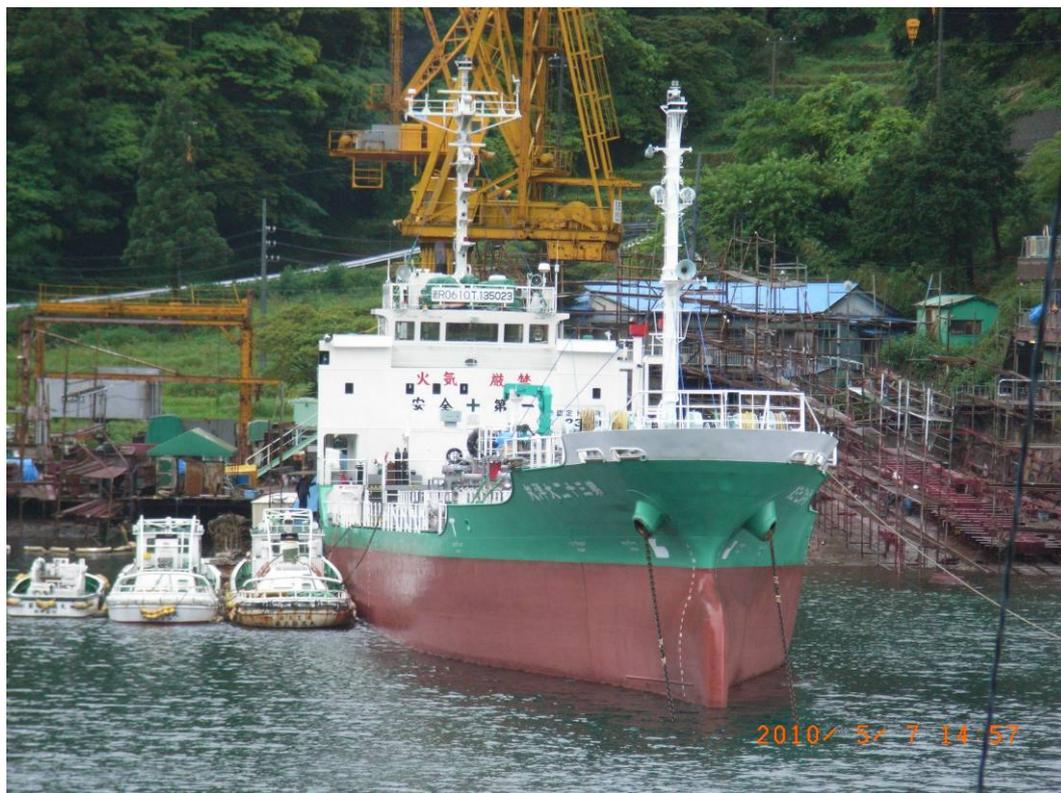
写真1 A船の状況

船長Aの口述によれば、右舷後部外板及び右舷船橋甲板に凹損を生じた。

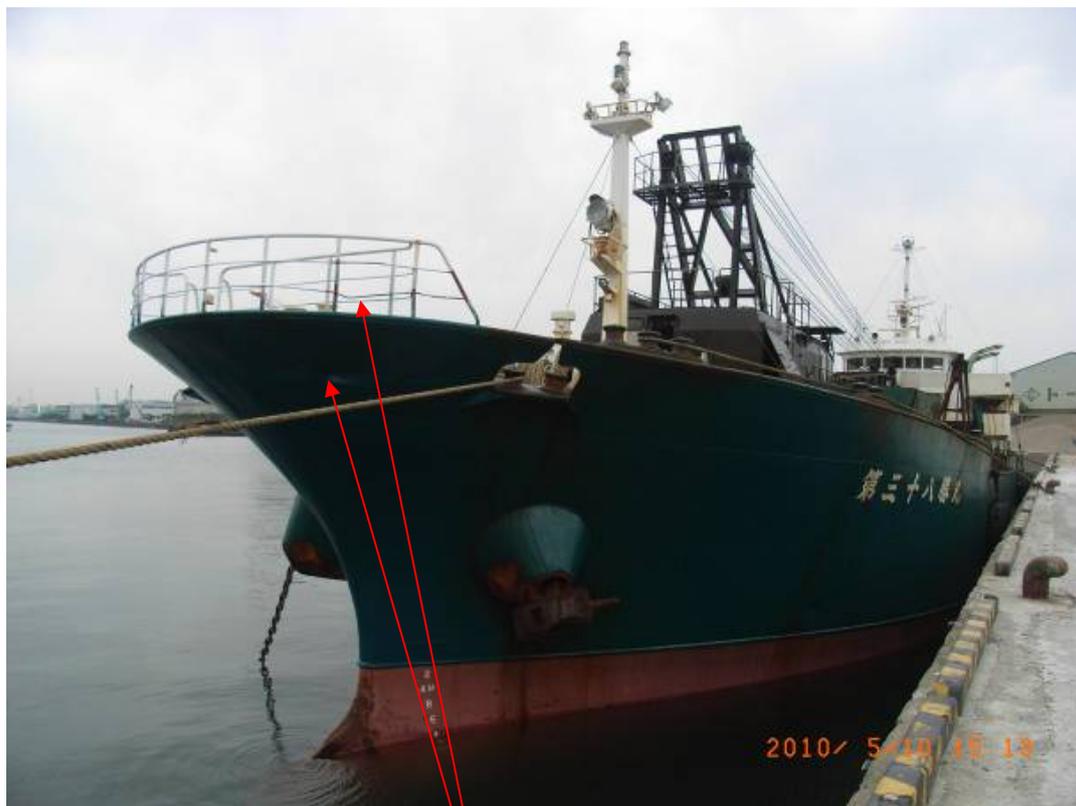
写真3 B船の損傷状況

船長Bの口述によれば、左舷船首部の外板に凹損及びハンドレールに曲損が生じた。

損傷部
