# 船舶事故調査報告書

船種船名 水上オートバイ レッドパール

事故種類 同乗者等死傷

発生日時 平成22年5月5日 13時10分ごろ

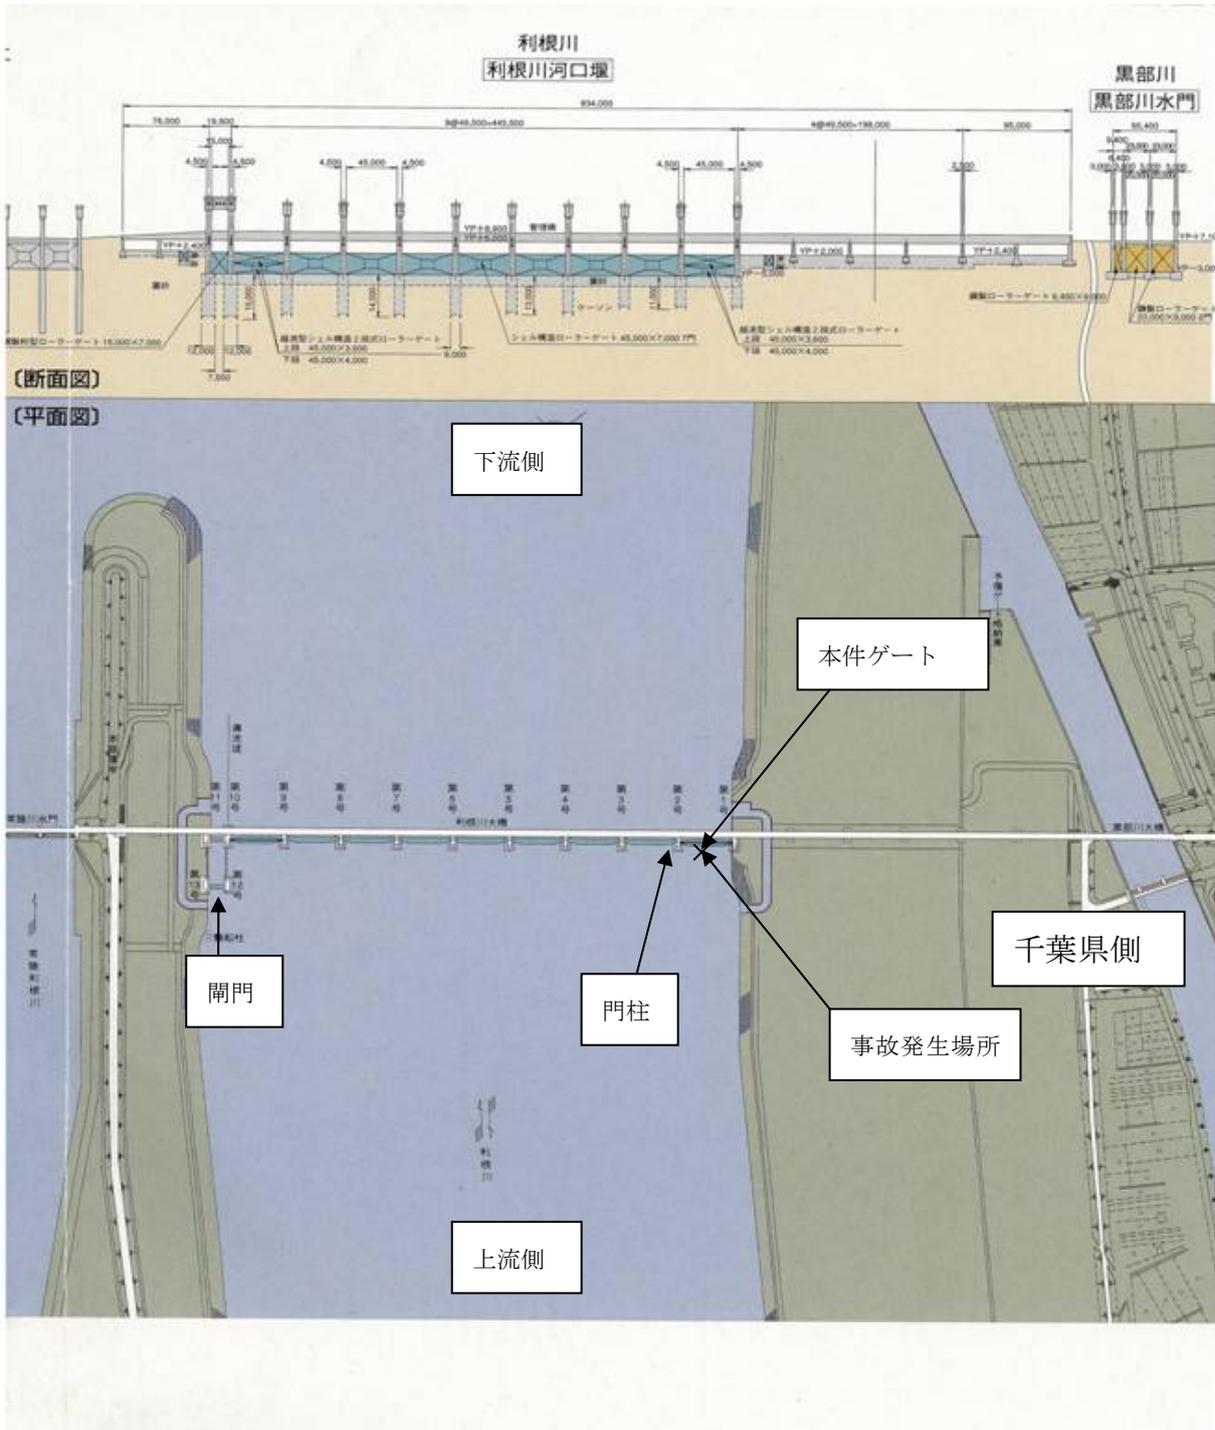
付図2 利根川河口堰付近図

利根川河口堰は、塩分濃度や水位の調節等を目的として建設され、昭和46年6月に竣工し、利根川大橋直下の千葉県側河岸（右岸）と茨城県側河岸（左岸）との間に千葉県側から順に本件ゲート（幅約45m）、制水ゲート（幅約45m）7門、調節ゲート（幅約45m）、閘門（幅約15m）が、また、両河岸に魚道がそれぞれ設置され、利根川河口堰管理所が同ゲートの操作、点検整備などの維持管理を行っていた。

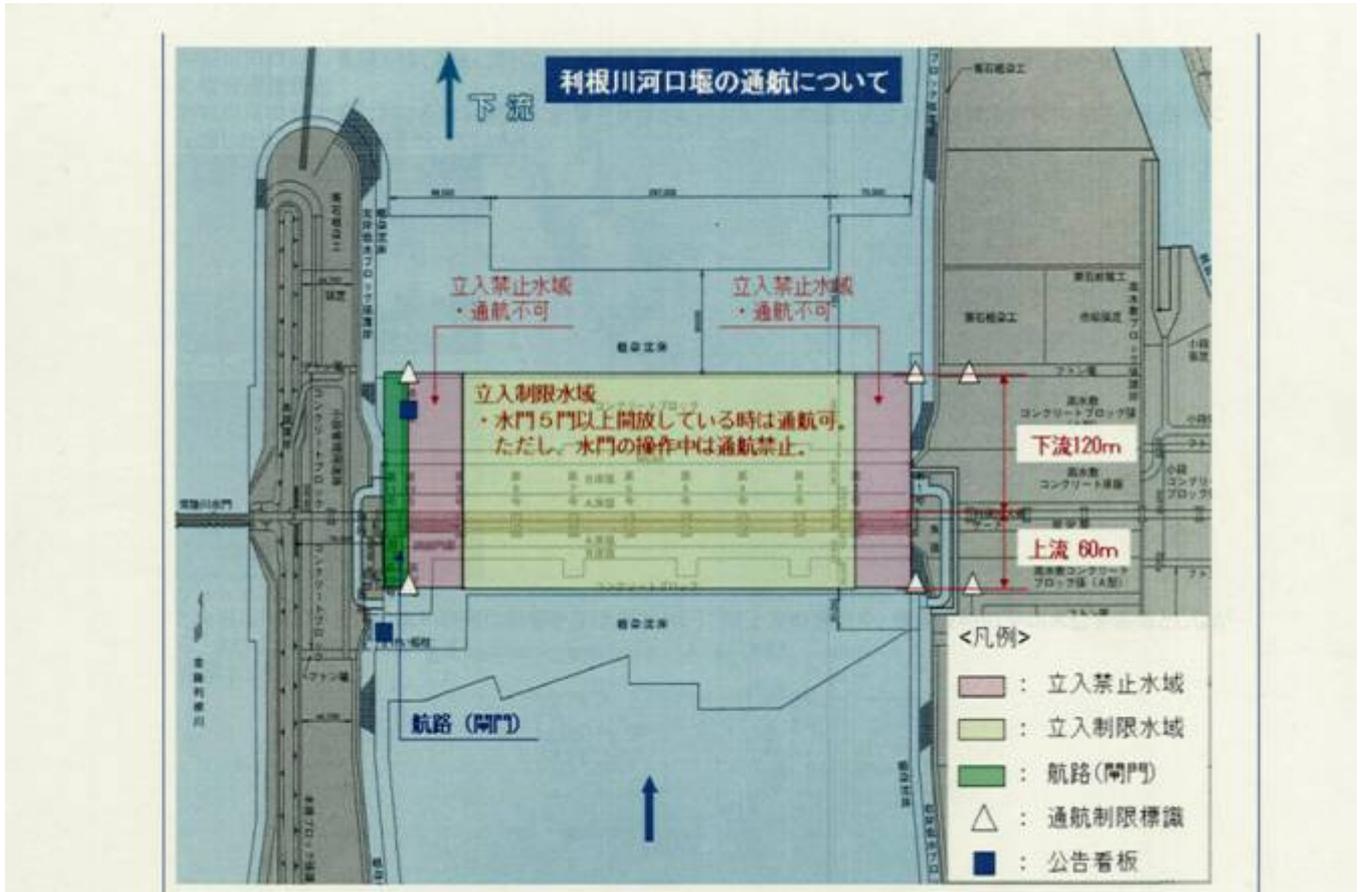
付図3 利根川河口堰通航制限図

利根川河口堰は、調節ゲートの開門によって水流が複雑になり、船舶の航行に危険を生じるおそれがあるため、調節ゲートの上流側60m及び下流側120mの水域が立入禁止となっていた。また、制水ゲートを5門以上開放しているときは、制水ゲート操作中を除いて制水ゲート直下が通航できるようになっていた。

(3) 利根川河口堰付近は、調節ゲートの上流側60m及び下流側120mの範囲内が、立入禁止水域となっていた。

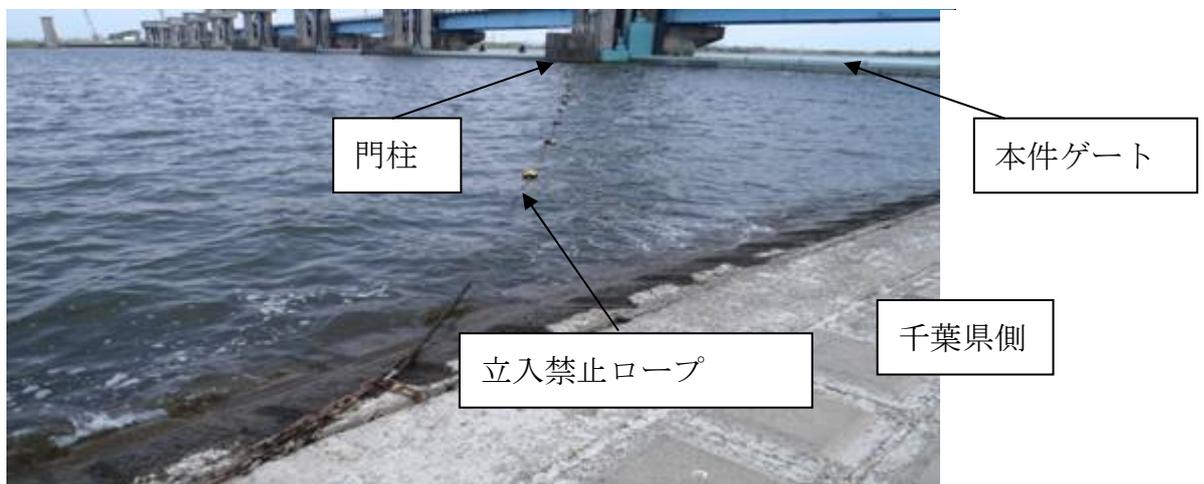
写真1 本件ゲート上流側付近の立入禁止ロープの状況

本件ゲートの上流側に張られた立入禁止ロープは、本件門柱の水面上約3.5mのところの一端が取り付けられ、他端が上流側約50mの河岸に導かれており、本件門柱側取付け位置から水面に向かって斜めに垂れ下がり、下を

通過することが可能な状態となっていた。

水面上の立入禁止ロープには、直径約14cm、長さ約16cmの楕円形の黒色ブイが約2m間隔で取り付けられていた。

(5) 本件ゲート上流側に張られた立入禁止ロープは、本件門柱の水面上約3.5mのところの一端が取り付けられ、他端が上流側約50mの河岸に導かれており、本件門柱側取り付け位置から水面に向かって斜めに垂れ下がり、下を通過することが可能な状態となっていた。

利根川河口堰管理所は、本事故後、上流及び下流の両岸に設置した立入禁止の看板を見やすくしたほか、立入禁止の看板を増設するとともに調節ゲートの上方に掛けられた橋桁に立入禁止の表示を施した。また、立入禁止ロープの存在が分かりやすいように同ロープに従来のものよりも大きいオレンジ色のブイ（直径 30 cm）を設置した。

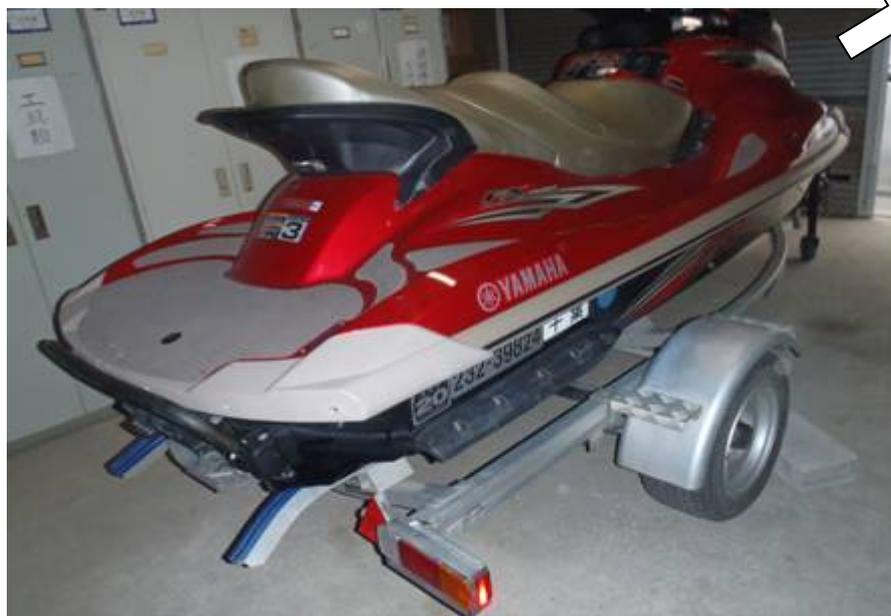
写真2 A船の状況

A船は、右舷船首部に亀裂等が生じた。

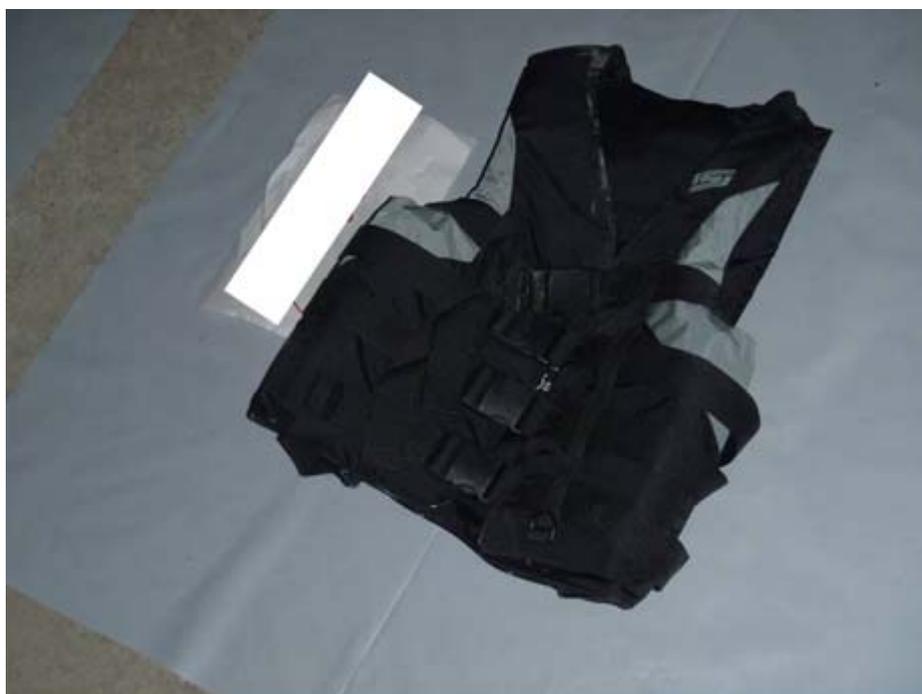
写真3 同乗者A着用の救命胴衣

同乗者Aは、Lサイズの救命胴衣を着用していたが、救命胴衣が頭から脱げる状態であった。

- (1) 船長A及び同乗者Aは、腹部で固定するLサイズのマリンスポーツ用救命胴衣を着用してA船に乗っていたものと考えられる。
- (2) 同乗者Aは、体格よりも大きいサイズの救命胴衣を着用していたことから、落水して下流側に流されている間に救命胴衣が脱げた可能性があると考えられる。
- (3) 同乗者Aは、体に合ったサイズの救命胴衣を着用していれば、救命胴衣が脱げずに水没を防ぐことができた可能性があると考えられる。

また、救命胴衣は、体に合ったサイズのものを着用する必要がある。
