船舶事故調査報告書

船種船名 旅客船 第八栄久丸

事故種類 衝突（灯浮標）

発生日時 平成22年6月24日 13時10分ごろ

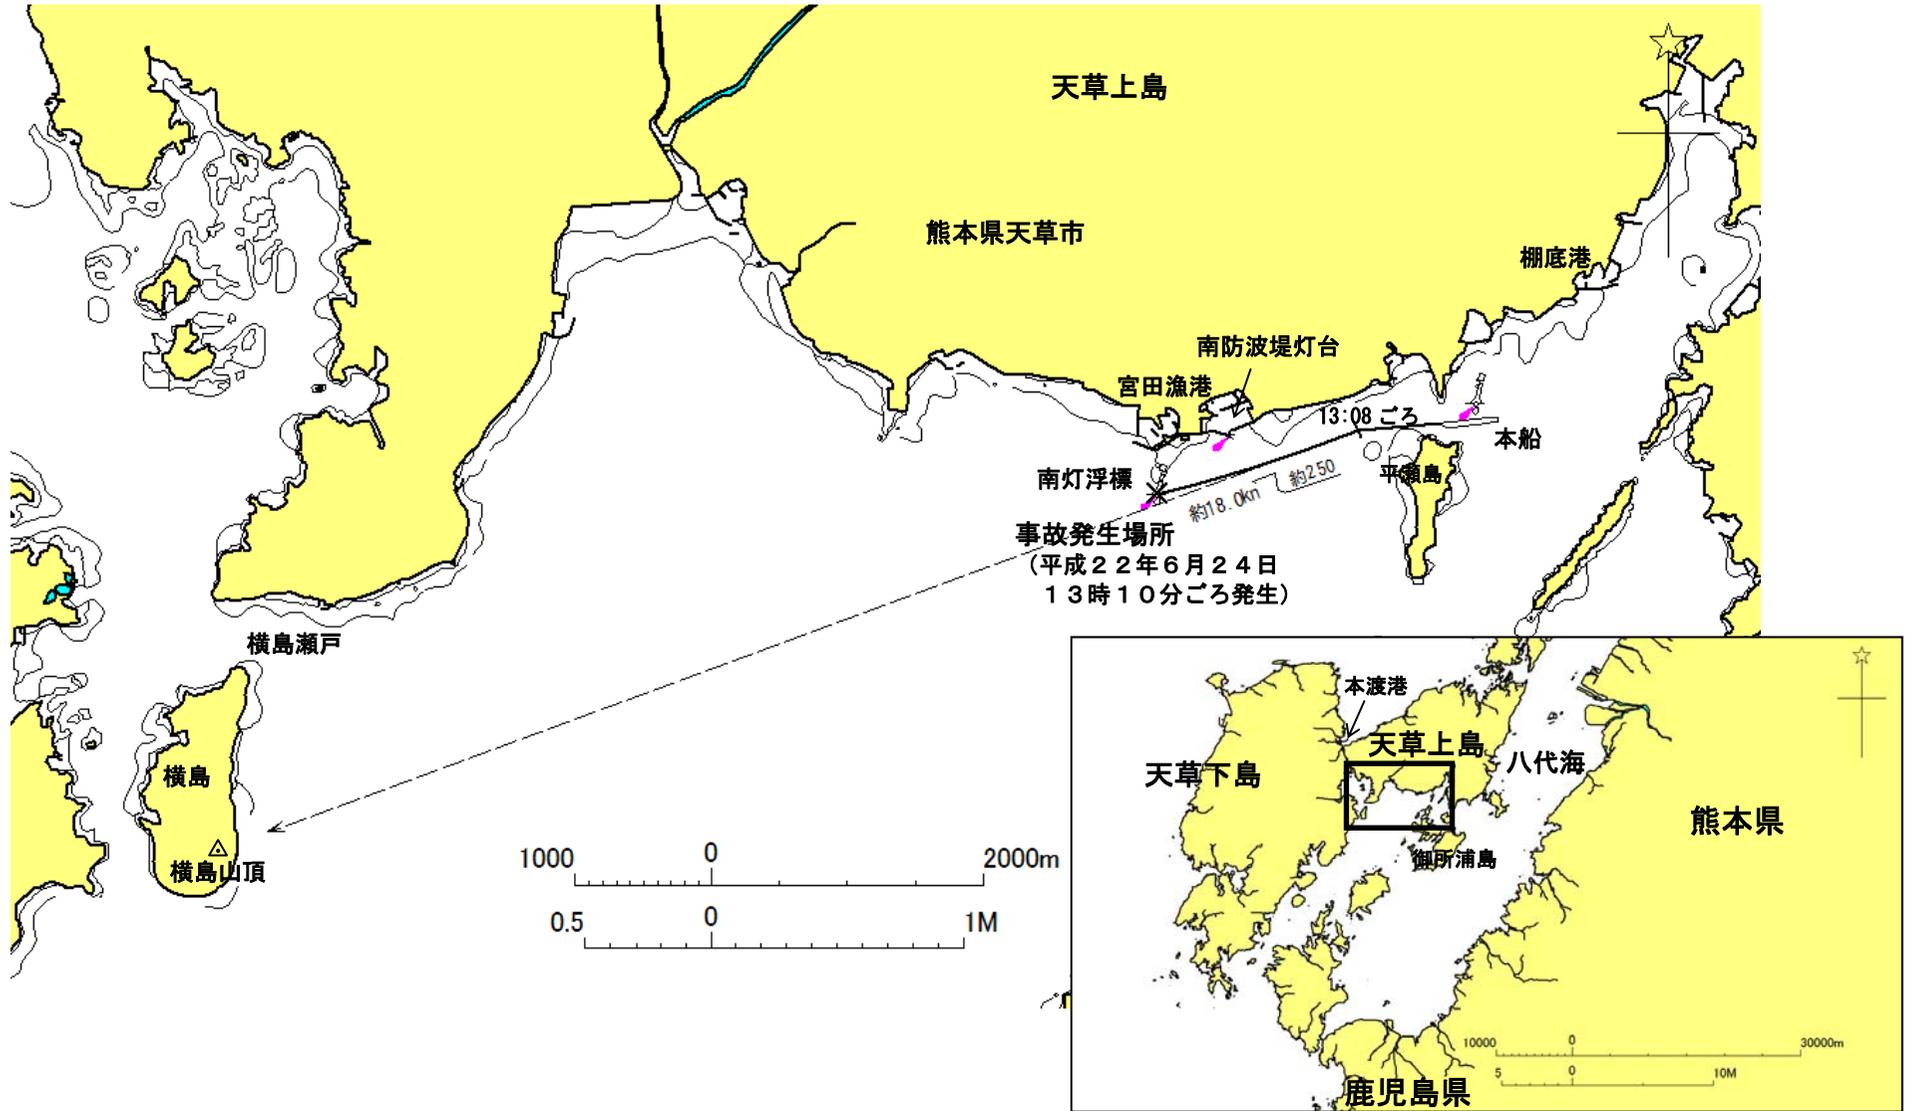
付図1 推定航行経路図

本事故の発生日時は、平成２２年６月２４日１３時１０分ごろで、発生場所は、宮田港西ノ原南防波堤灯台（以下「南防波堤灯台」という。）から２３３° ６６０ｍ付近であった。

- (1) 本船は、24日の第2便として船長及び甲板員の2人が乗り組み、法定職員である機関長が乗り組まず、12時35分ごろ本郷地区を出港して横浦漁港に寄港し、次に12時58分ごろ棚底港に寄港して旅客6人を乗せ、13時00分ごろ同港を出港して本渡港に向かった。
- (2) 船長は、天草上島南岸に沿って西進し、13時08分ごろ、平瀬島の北西方に達したとき、南灯浮標の南方50～60m付近を通過するため、横島山頂に向ける約250°の針路とし、約18.0knの速力で手動操舵により航行した。
- (3) 船長は、舵輪の後方に立って左手で舵輪を握って手動操舵に当たり、13時09分ごろ、下を向いて乗船券の半券を見始めたことから、左手で握って

- (4) 船長は、見張りを行っていなかったため、本船が右に回頭しながら南灯浮標に向かっていくことに気付かずに航行し、衝撃を受けて南灯浮標と衝突したことに気付いた。

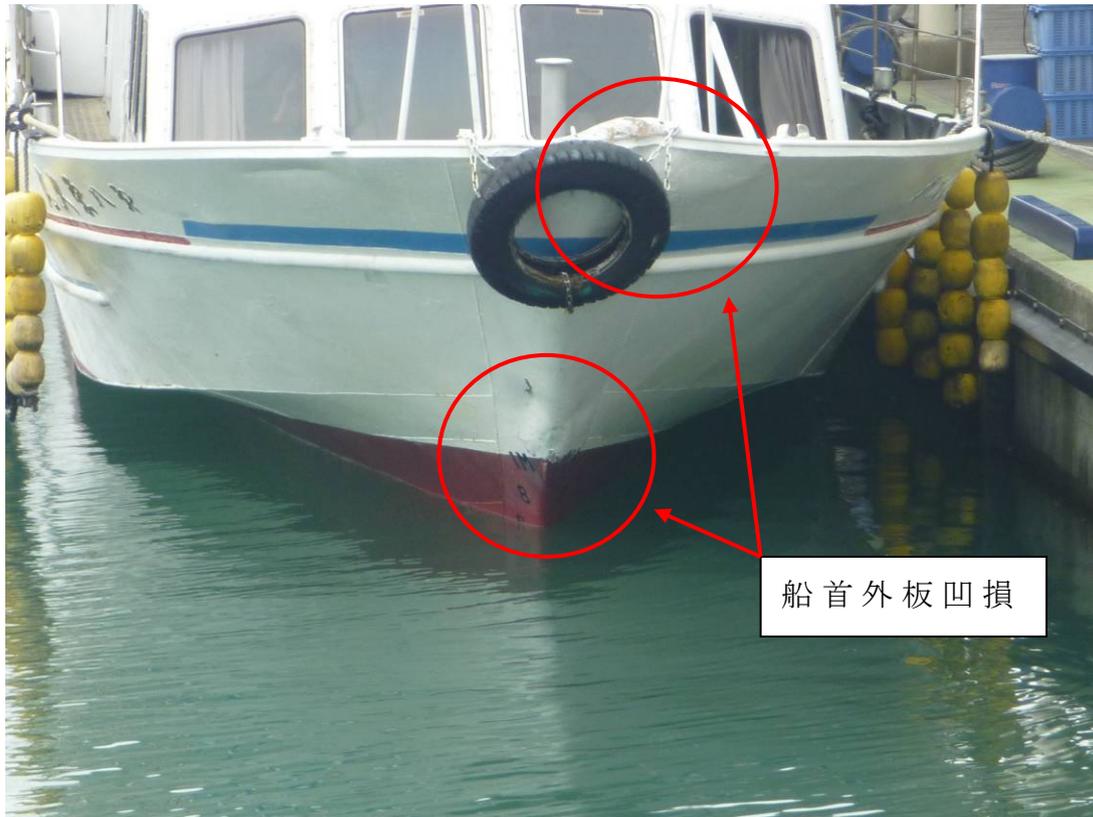
写真1 本船の損傷状況

第八栄久丸は、甲板員が顔面打撲傷を負い、船首外板及び左舷船底外板に凹損を生じた。

現場調査及び船長の口述によれば、本船は、船首外板に凹損及び左舷船底外板に凹損を伴う擦過傷を生じた。

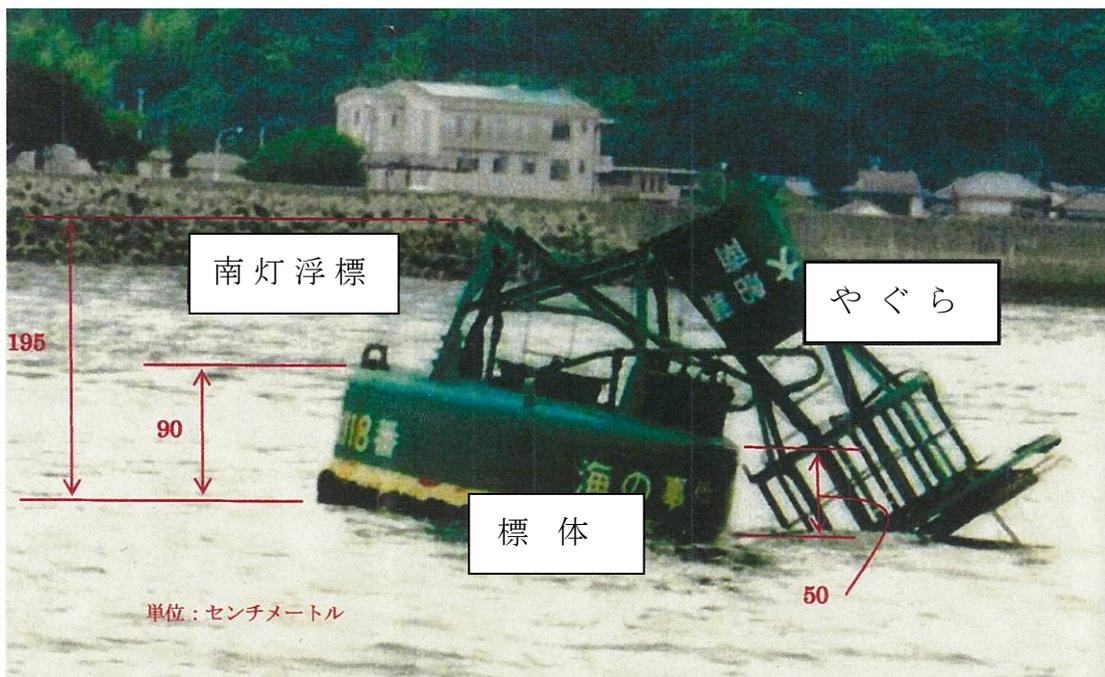
写真2 南灯浮標の損傷状況

大船瀬南灯浮標には、標体に凹損、やぐらに折損及び灯器等に破損が生じた。

南灯浮標には、本船の衝突によって標体に凹損、やぐらに折損並びに灯器及び太陽電池パネル５枚に破損が生じた。

海上保安部では、本事故後、直ちに南灯浮標のやぐらに仮灯器１個を取り付け、６月３０日に南灯浮標を交換した。

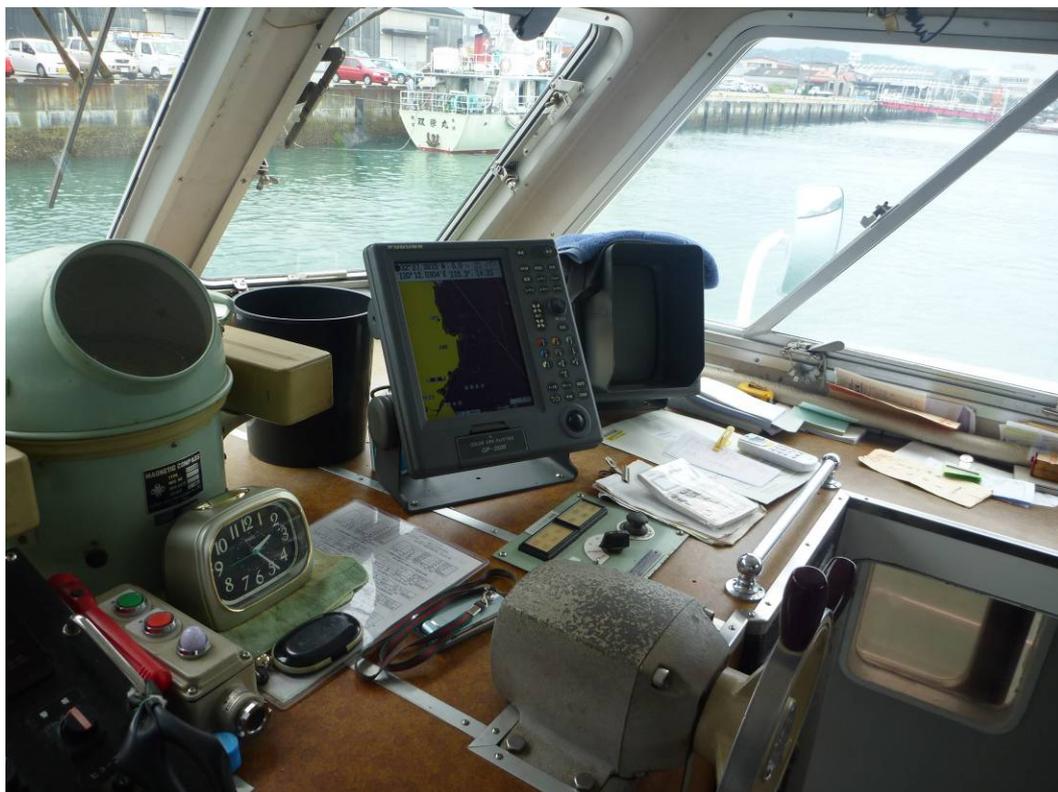
写真3 操舵室内の状況（右舷側前方）

本船は、中央から前方に客室があり、客室の後方上部に操舵室が設けられていた。操舵室前部のコンソール上には、中央に磁気コンパス及び舵輪があり、右舷側にレーダー及び GPS プロッターが、左舷側に機関計器盤及び操縦レバーが設置されているが、操縦席及び自動操舵装置はなく、立って手動操舵により操船を行うようになっていた。

船長の口述によれば、本船は、舵を中央としているときに船首が右又は左に振れる傾向はなく、本事故当時、船体、機関及び機器類には不具合又は故障はなかった。(写真 3 操舵室内の状況 (右舷側前方)、写真 4 操舵室内の状況 (左舷側前方) 参照)
