船舶事故調査報告書

船種船名 水上オートバイ minpa
船舶番号 231-19911 神奈川
総トン数 5トン未満 (長さ2.93m)

事故種類 同乗者死亡

発生日時 平成22年5月6日 11時ごろ

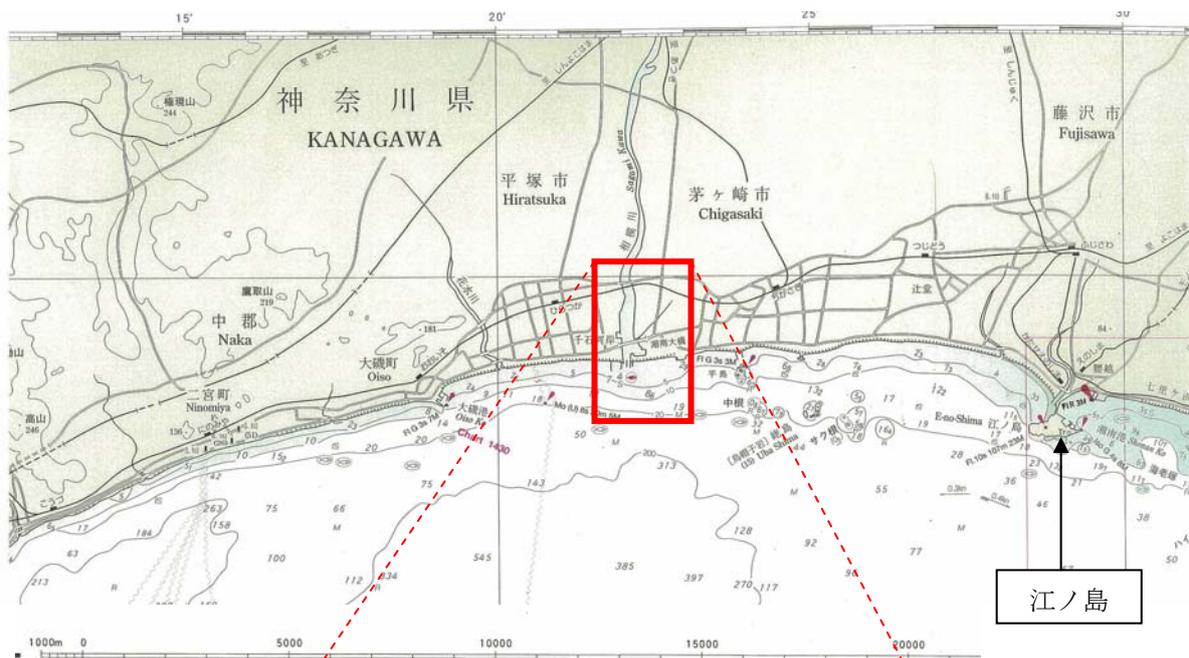
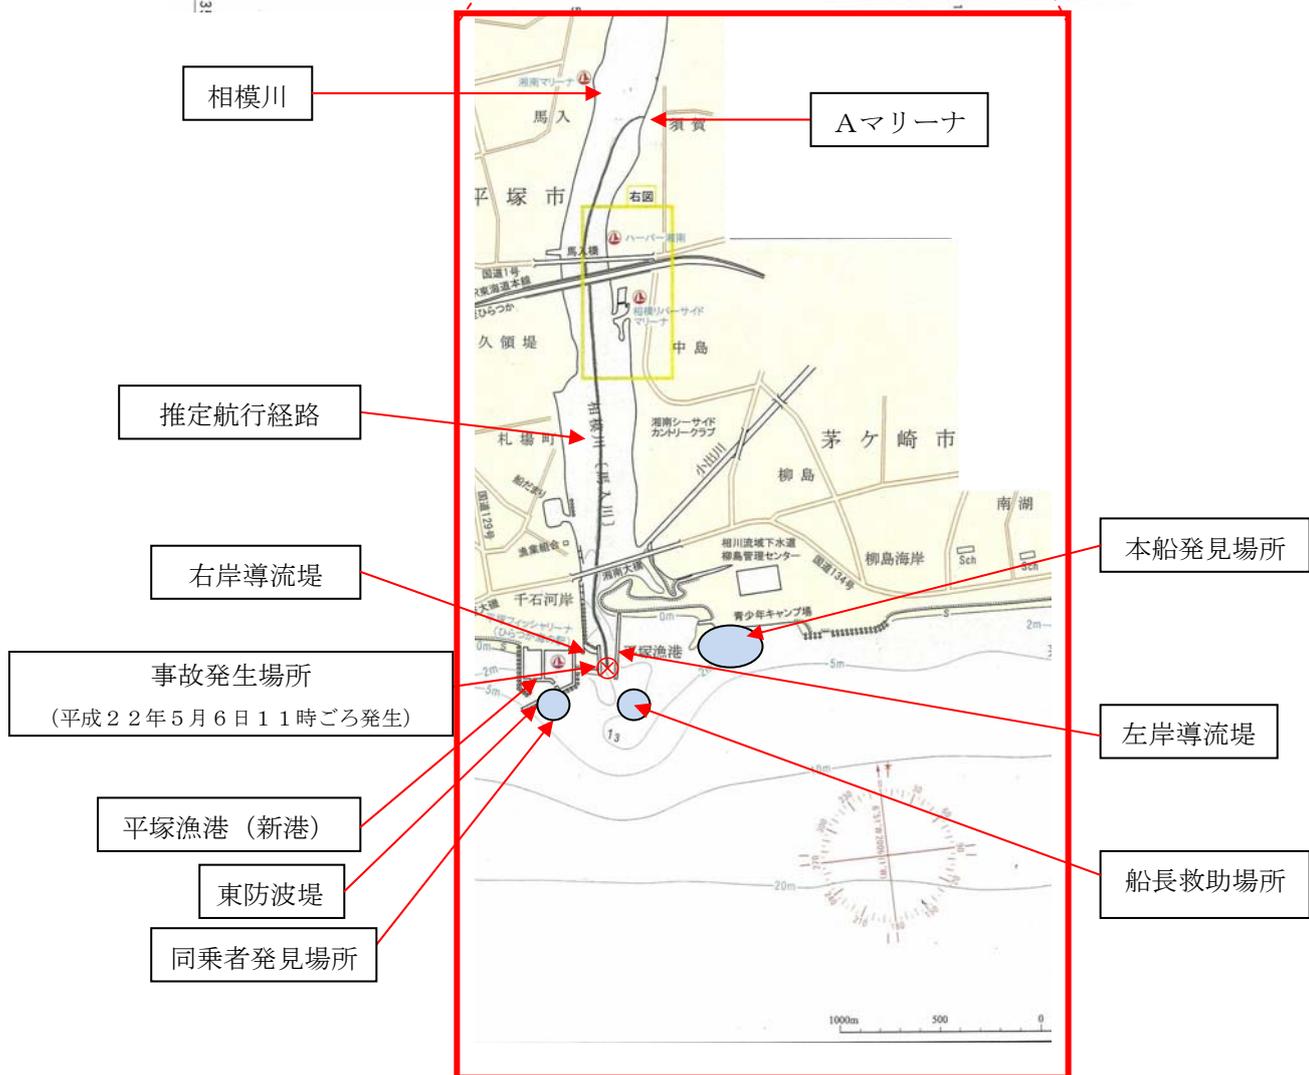
付図1 推定航行経路図

11時ごろ、船長は、Aマリーナから約3km下流の相模川河口に築造された右岸導流堤及び左岸導流堤に囲まれた水域に至ったとき、同河口付近における波高が約1～2mあるのを認めた。

本船は、河口東方の海岸に乗り揚げ、船長は、11時48分ごろ、左岸導流堤南南東方約100 mで平塚市消防署の水上オートバイに救助されたが、同乗者は、16時25分ごろ、平塚漁港（新港）の東防波堤に設けられた消波ブロックに救命胴衣を着用したまま打ち寄せられているところを平塚市消防署に救出され、救急車で病院に運ばれた後、死亡が確認された。

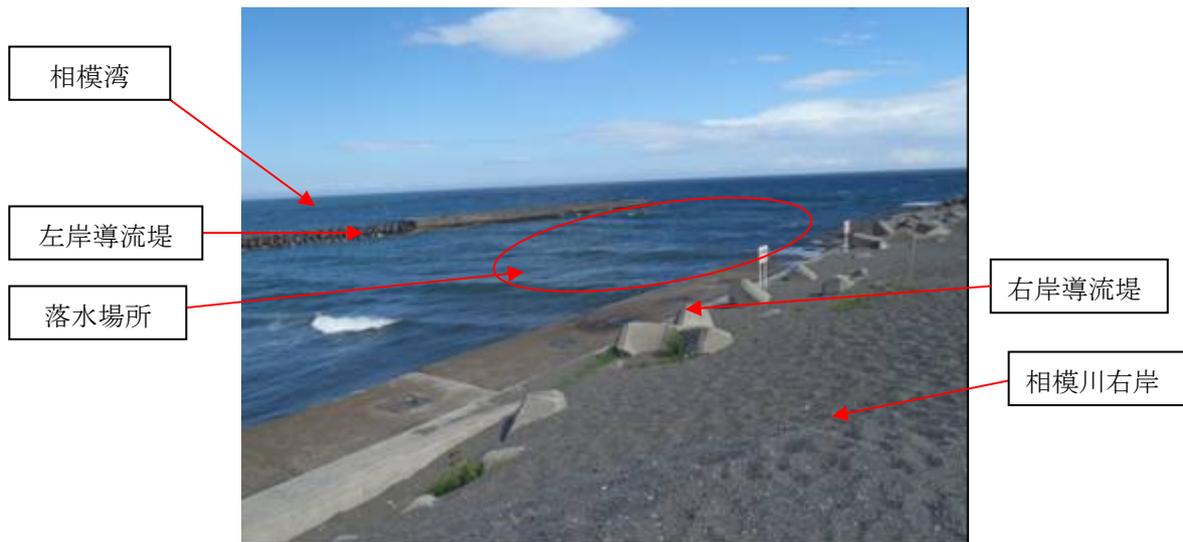
写真1 落水場所付近

船長は、本船を波の来る方向に向けるように操船し、河口付近で発生した波高の大きい第1波を乗り切って減速した後、第2波を越えようとしたとき、本船の船首がほぼ垂直に持ち上がり、船長の腰に両腕を回していた同乗者の重みで両手がハンドルから離れ、同乗者と共に落水した。

2.1から、本事故の発生日時は、平成22年5月6日11時ごろで、発生場所は、相模川河口の右岸導流堤及び左岸導流堤に囲まれた水域内であり、大磯港西防波堤灯台から真方位076°4,400m付近であったものと考えられる。

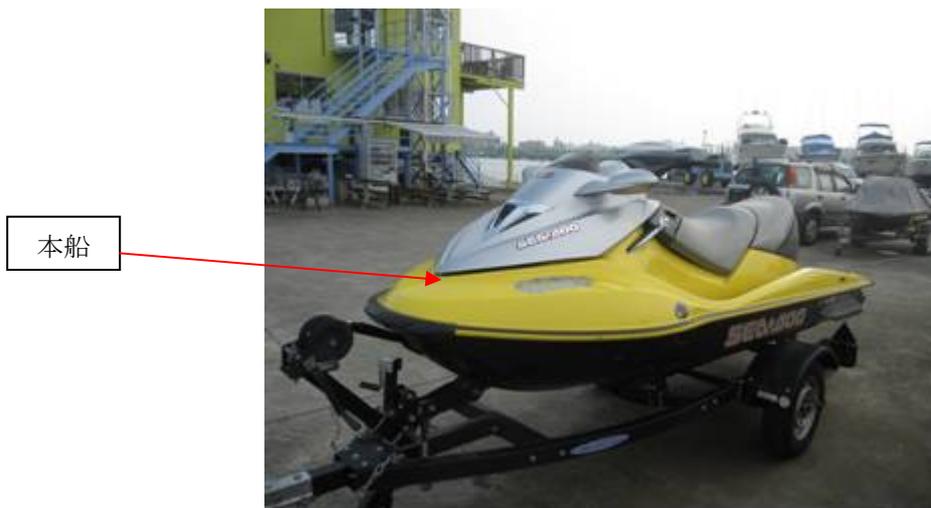
写真2 本船

船長の口述によれば、本事故による船体損傷はなかった。

船長の口述によれば、船体及び機関に故障はなかった。

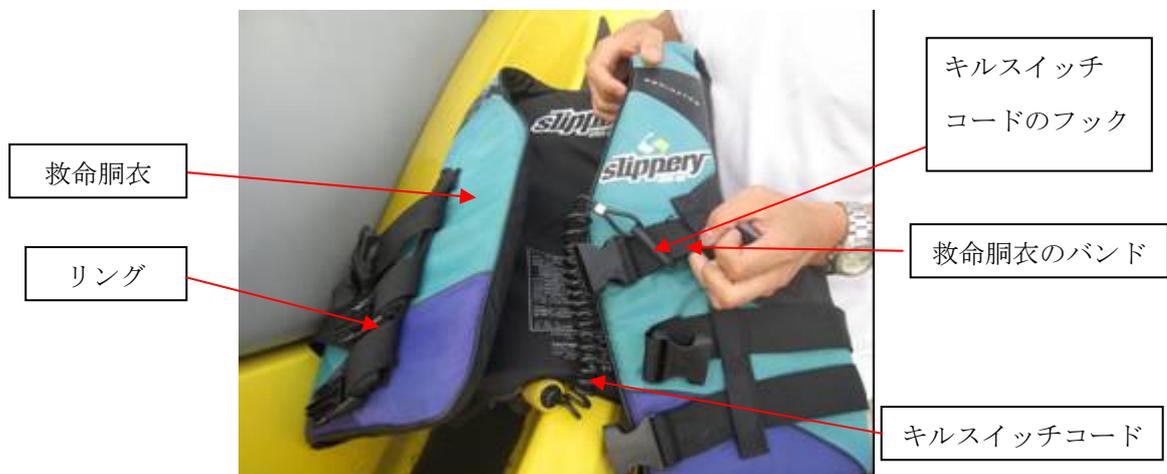
写真3 キルスイッチコードの取付状況（再現）

船長は、キルスイッチコード*1のフックを救命胴衣のバンドに挟んだだけだったため、同コードが同バンドから外れ、その結果、キルスイッチ*2が作動せず、本船は落水場所から約2 m離れたところで前進状態で左旋回を続けた。

船長の口述によれば、キルスイッチコードのフックを救命胴衣のバンドのリングに取り付けた場合、本船から下船するとき、同フックを取り外すのに時間を要するので、本事故当時、フックをすぐに取り外せるようにバンドに挟んでいた。

(3) 本船は、船長が、キルスイッチコードのフックを救命胴衣に確実に装着していなかったことから、落水したとき、キルスイッチが作動せず、機関が停止しなかったものと考えられる。
