船舶事故調査報告書

船種船名 貨物船 OCEAN SEAGULL
IMO番号 9542855
総トン数 9,615トン

船種船名 セメント運搬船 第二すみせ丸
船舶番号 136840
総トン数 5,468トン

事故種類 衝突
発生日時 平成22年7月27日 18時27分ごろ
発生場所 京浜港横浜第5区
神奈川県横浜市横浜本牧海づり施設A灯から真方位097°
1,180m付近
(概位 北緯35°25.6′ 東経139°42.0′)

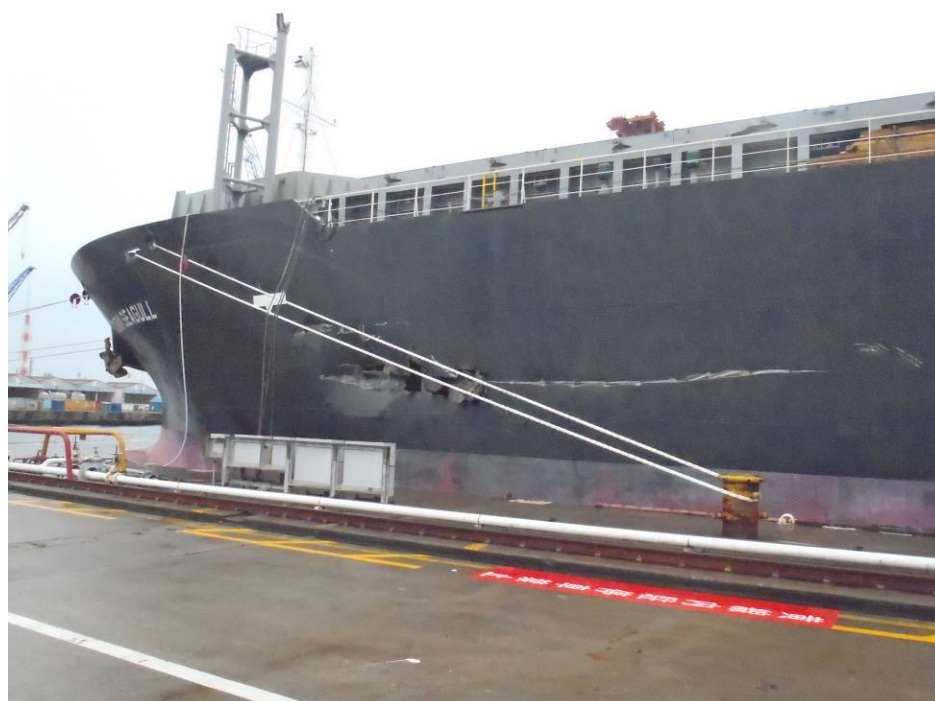
写真4 A船の損傷状況(前部その1)

左舷船首外板に破口を伴う凹損及び左舷船尾外板に凹損を生じた。
