# 船舶事故調査報告書

船種 船名 漁船 第三不動丸  
漁船登録番号 IG2-2577  
総トン数 99トン

事故種類 乗組員死亡  
発生日時 平成22年4月27日 03時00分ごろ  
発生場所 千葉県銚子市銚子港北東方沖  
犬吠埼灯台から真方位034° 11.0海里付近  
(概位 北緯35° 51.6' 東経140° 59.6' )

平成23年11月17日

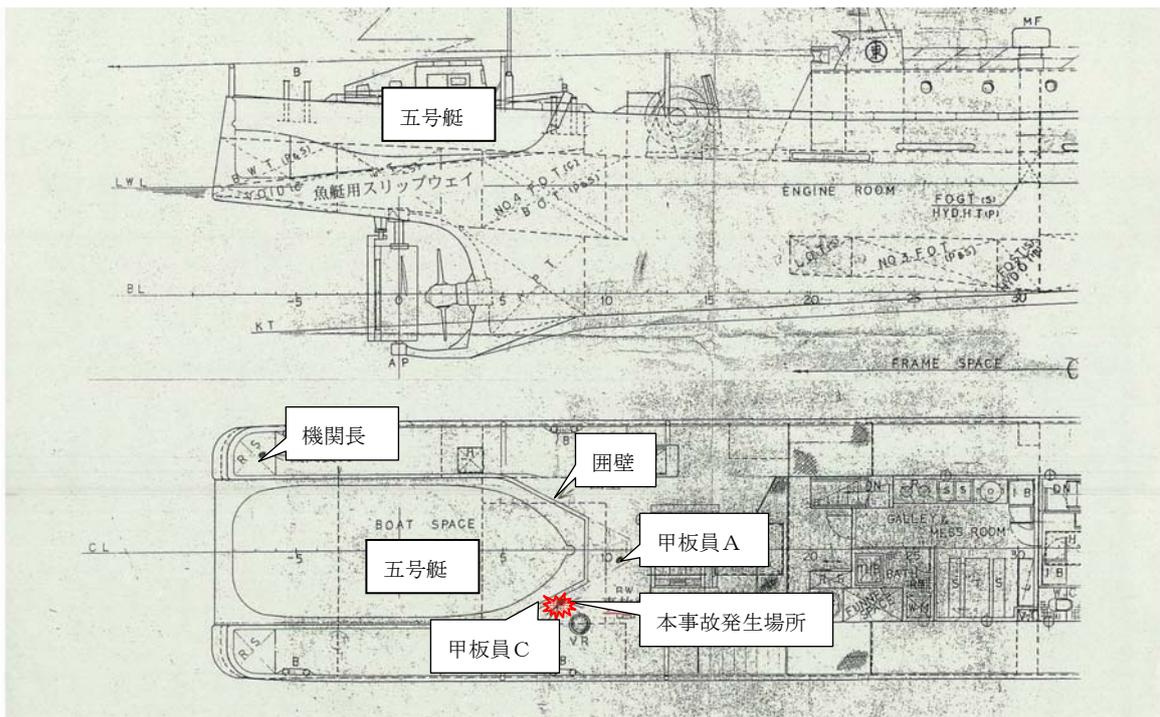
付図2 本事故発生時の本船乗組員の配置

2.1及び2.2から、甲板員Cは、船尾格納庫の囲壁右舷側の防護柵がない場所で五号艇の引揚げ作業に従事中、本件C型環及び本件ワイヤが、五号艇付きC型環から外れた反動により、甲板員Cの顔面及び胸部に当たり、受傷した甲板員Cは、受傷の6日後に多発外傷により死亡したものと考えられる。

また、本事故のように本件C型環と五号艇付きC型環の連結が外れた場合、本件C型環が反動で跳ね返る範囲の防護柵のない場所に立つことは危険であり、このような危険箇所には、注意を喚起するため、甲板上などに危険範囲を示す塗装を施すとともに危険範囲に人がいないことを確認して本件ワイヤの巻上げを開始する必要があるものと考えられる。

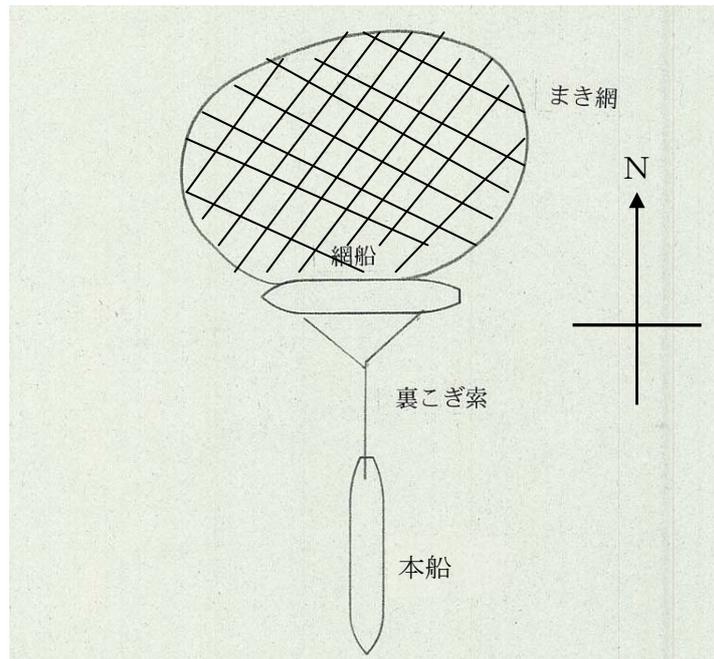
付図3 裏こぎの状態

- (2) 甲板員Cは、船尾格納庫の囲壁右舷側の防護柵がない場所で五号艇の引揚げ作業に従事中、本件C型環及び本件ワイヤが、五号艇付きC型環から外れた反動により、甲板員Cの顔面及び胸部に当たり、病院に搬送されたが、多発外傷で死亡したものと考えられる。
- (3) 本船は、五号艇を船尾格納庫へ引き揚げる作業を行っていた際、波による縦揺れを軽減するために波を真横から受ける態勢にしようとしていたが、裏こぎを行っている状態であり、このような態勢にするために船首方向を自由に変わることが困難であったことから縦揺れを軽減できなかったものと考えられる。
- (4) 本船では、本事故発生までに本件C型環と五号艇付きC型環の連結が外れたことはなかったものと考えられる。

本船は、裏こぎを行っている状態で船尾格納庫へ五号艇を引き揚げる作業を行えば、船首方向を自由に変えることができないことから、船首方向を自由に変えられる状況において引揚げ作業を行い、波を真横から受けるようにして本件ワイヤの巻上げを開始する必要があるものと考えられる。

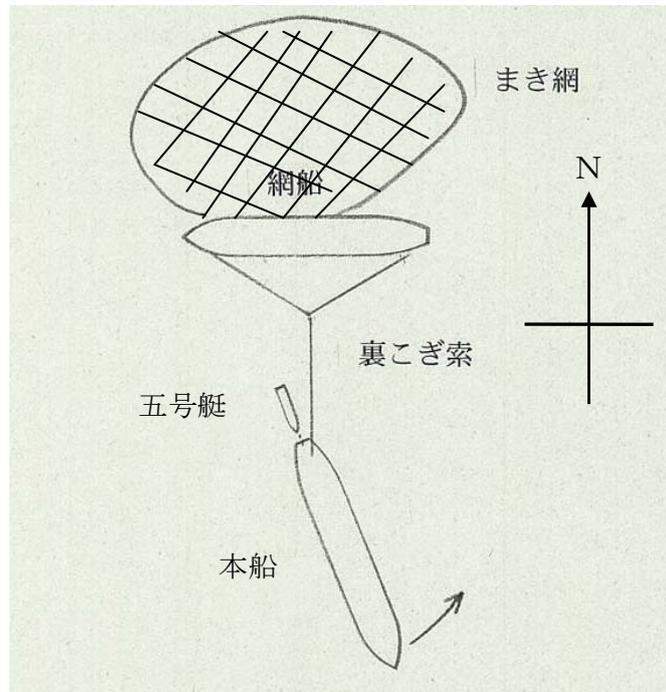
付図4 五号艇引揚げ時の状態

- (1) 本船は、銚子港北東方沖において、北東からの波高約3mの波を受け、網船の左舷側に裏こぎ索をとって裏こぎを行っている状態で船尾格納庫へ五号艇を引き揚げる作業中、波により本船の船尾が上下に動き、五号艇の船首が

浮き上がったときに本件C型環と五号艇付きC型環の連結が外れたものと考えられる。

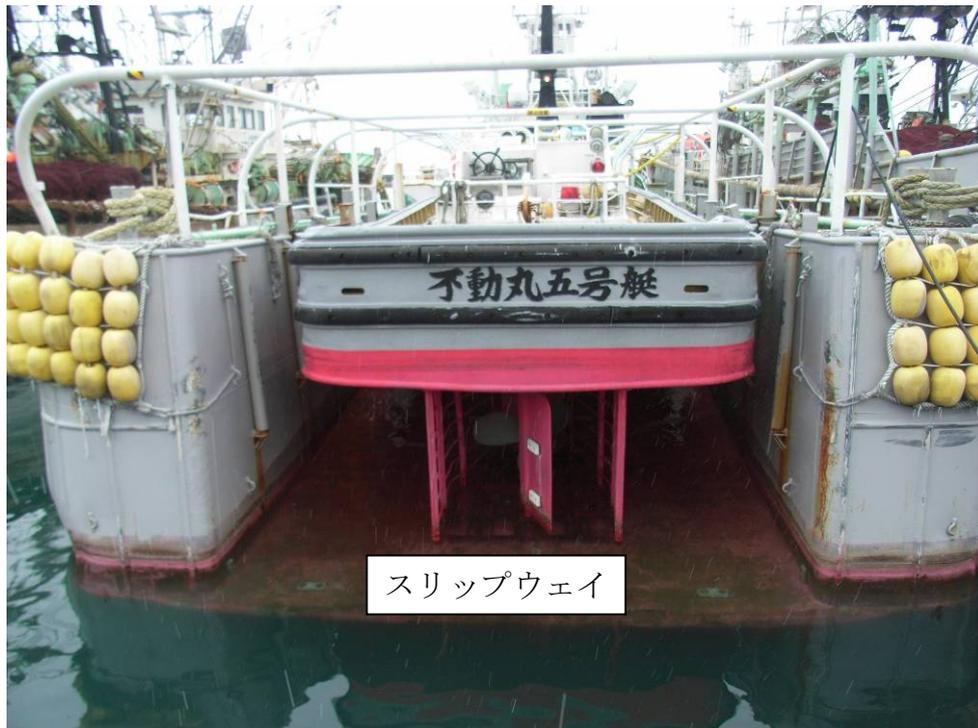
写真1 本船船尾

本船は、一層甲板の中央船橋型であり、船尾甲板には、船尾端から船体中心線に沿って船首方へ長さ約9.2m、幅約3.7mの左右と前面の三方を高さ約1mの鉄板（以下「囲壁」という。）で囲んだ五号艇の船尾格納庫を備え、前面の囲壁の上部には、直径約4.5cmの鉄パイプで構成された高さ約90cm、幅約1.8mの防護柵が設置されていた。

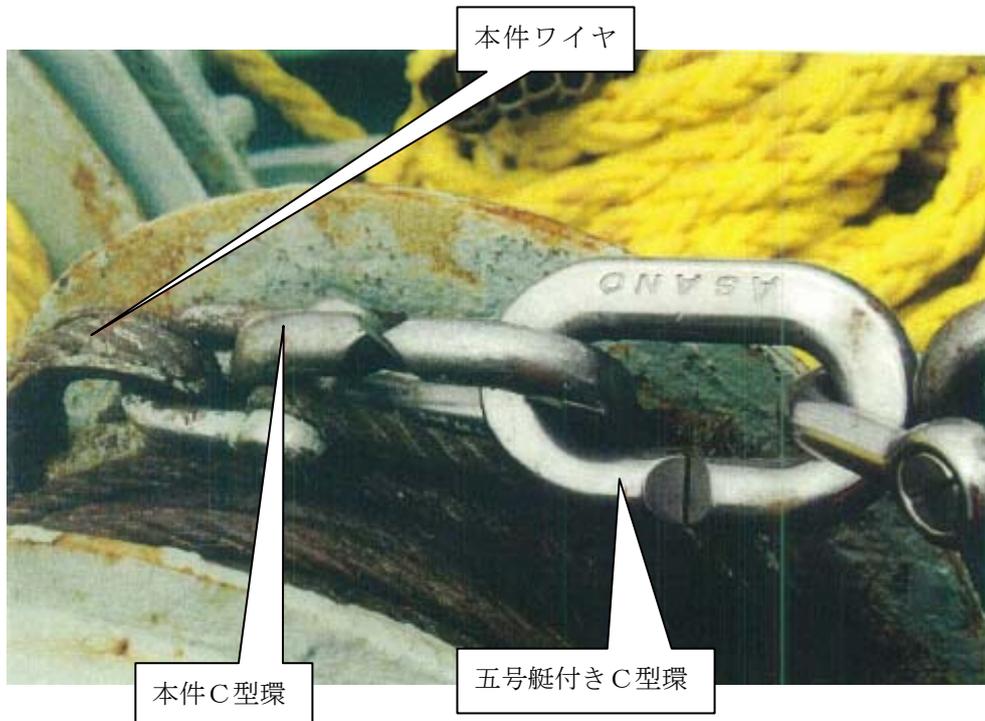
写真4 本件C型環と五号艇付きC型環の連結

2.1から、本船は、銚子港北東方沖において、北東からの波高約3mの波を受け、船尾から網船の左舷側に裏こぎ索をとって裏こぎを行っている状態で船尾格納庫へ五号艇を引き揚げる作業中、本船の船尾が上下に動き、船尾格納庫に引き揚げられ始めていた五号艇の船首が浮き上がったとき、本件C型環と五号艇付きC型環の連結が外れ、本件C型環及び本件ワイヤが、引揚げ作業に従事していた甲板員Cの顔面及び胸部に当たったものと考えられる。

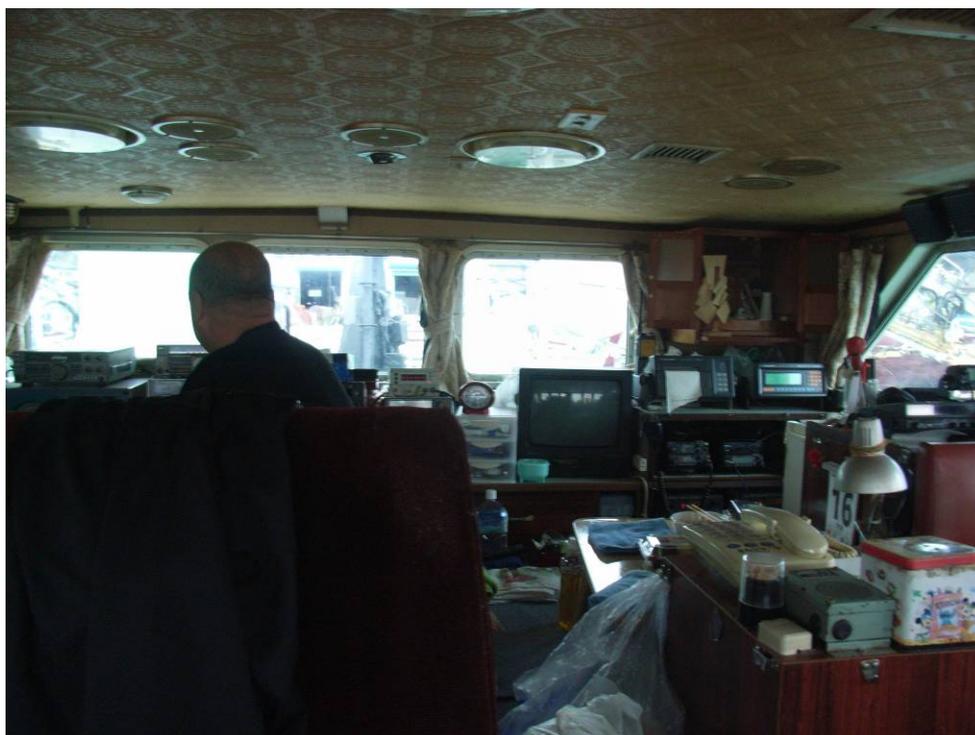
写真5 本船操舵室から船尾方の見通し

船長の口述によれば、操舵室後部が居住区となっており、操舵室から船尾甲板の作業状況は見えなかった。
