船舶事故調査報告書

船種船名 ケミカルタンカー 三春丸
船舶番号 140337
総トン数 498トン

船種船名 貨物船 新吉祥
船舶番号 136868
総トン数 202トン

事故種類 衝突

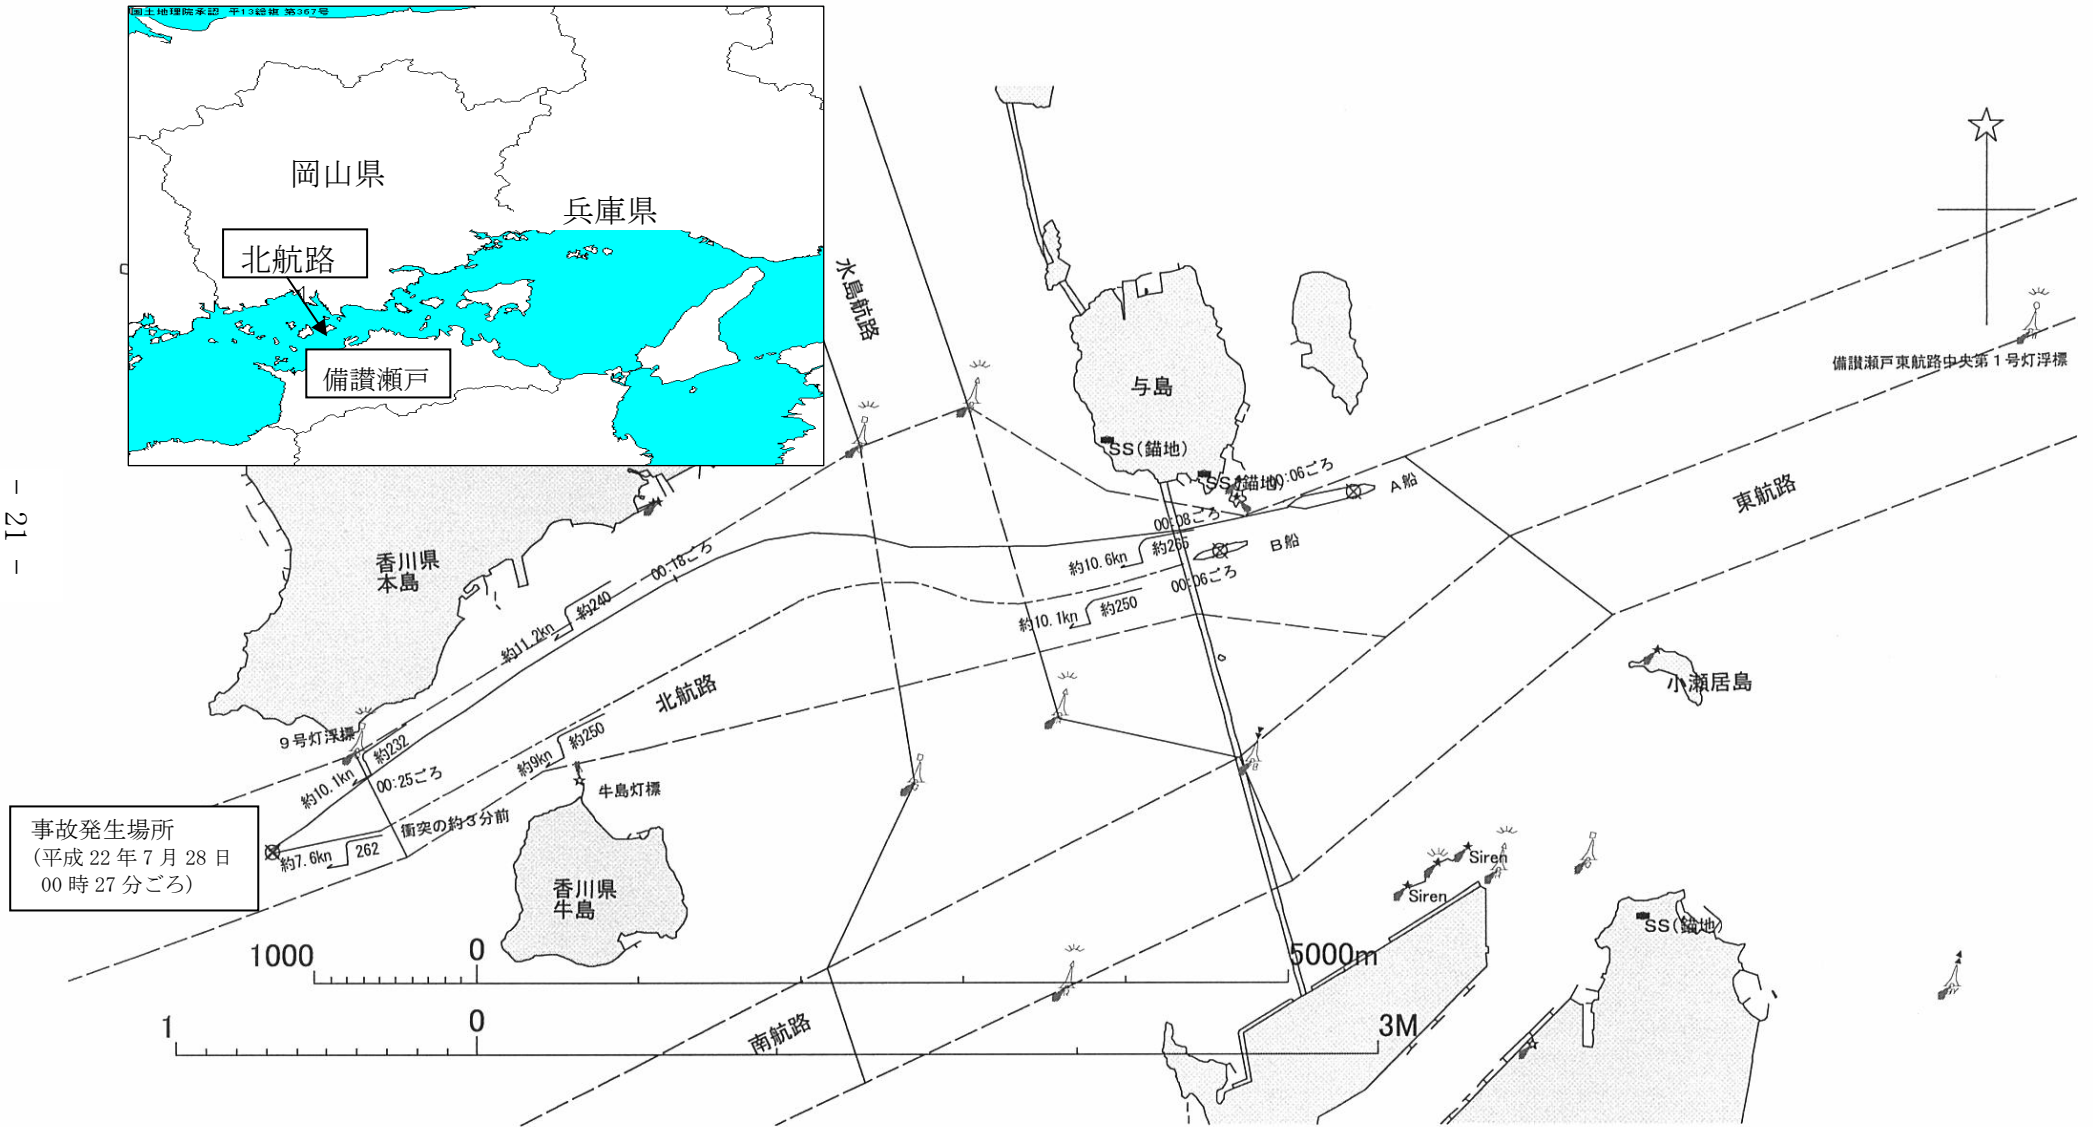
付図1 推定航行経路図

本事故の発生日時は、平成22年7月28日00時27分ごろで、発生場所は、牛島灯標から256°2,000m付近であった。

本事故は、夜間、牛島西方の北航路において、A船とB船が前後して西南西進中、航海士Aが、先行するB船の左舷側を追い越そうとした際、適切な見張りを行っていなかったため、B船に接近していることに気付かずに航行し、両船が衝突したことにより発生したものと考えられる。

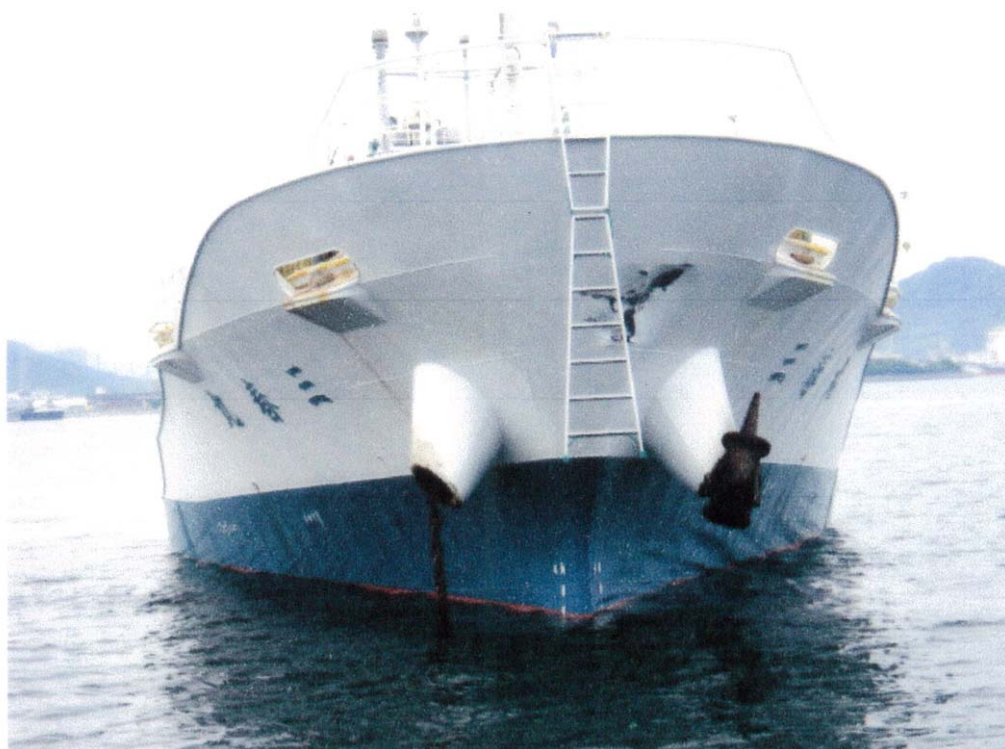
写真1 A船の損傷状況（1）

船首部左舷側に凹損を生じた。

2.1及び2.3から、A船の左舷船首部とB船の右舷船尾部とが衝突したものと考えられる。

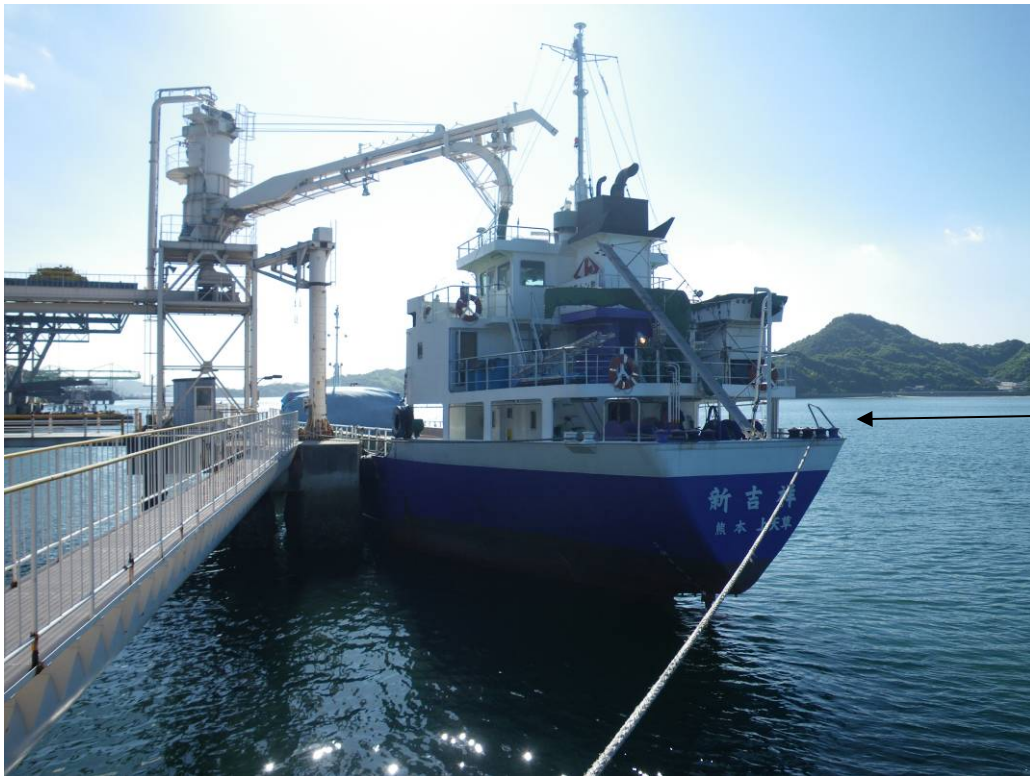
写真3 B船の損傷状況（1）

右舷船尾部のハンドレールに曲損を生じた。

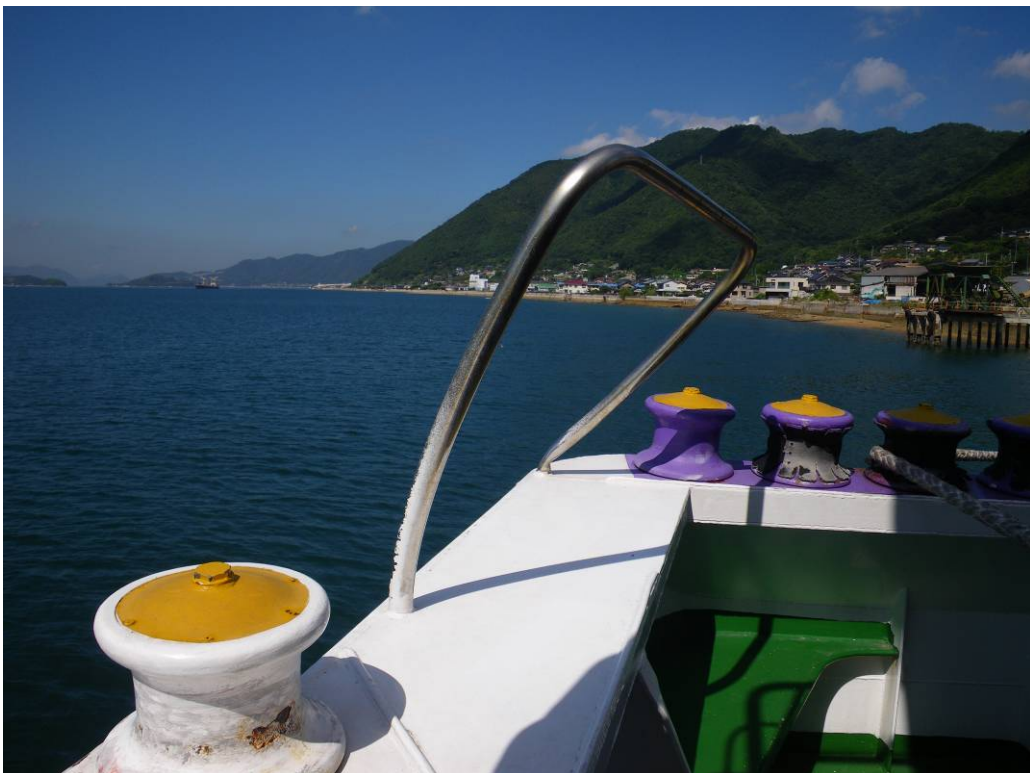
写真4 B船の損傷状況（2）

（右舷船尾部）
