船舶事故調査報告書

船種 船名 漁船 第一幸福丸
漁船登録番号 SA2-1919
総トン数 19トン

事故種類 転覆

平成23年3月3日

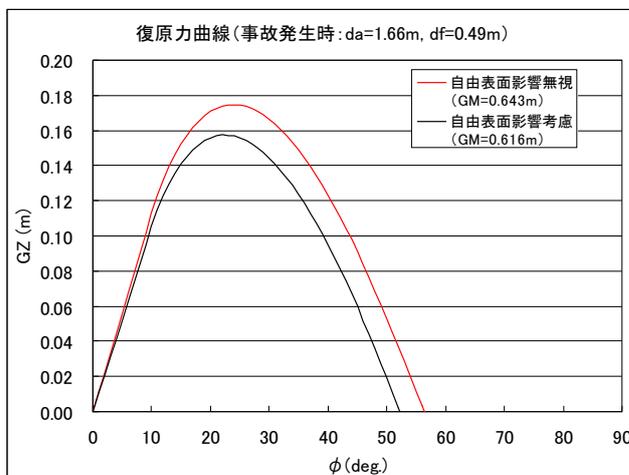
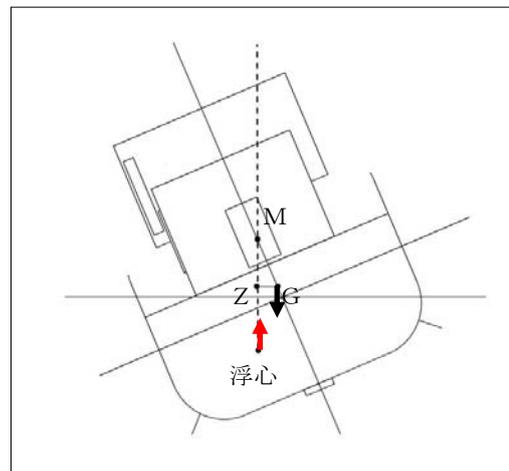
復原力曲線^{*14}を作成した結果、復原てこの最大値は、燃料等の自由表面影響を考慮した場合 (以下、自由表面影響を考慮した値で示す。) で約 0.16 m で、復原てこ (GZ) が最大となる傾斜角 (ϕ_{max}) は約 23°、復原力消失角 (ϕ_v) は約 54° であった。

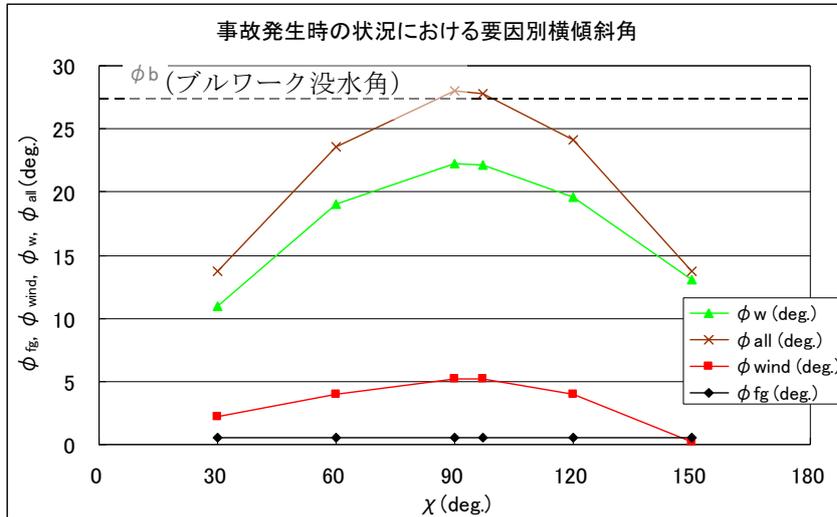
全体の横傾斜角は、波浪との出会い角が 90° 付近の横波状態でのみ、風、波浪及び漁具の荷崩れによる横傾斜角を合算すると、傾斜角が 27.8° に達してブルワーク没水角 (ϕ_b) を若干上回り、本船の甲板上に海水が流入し、船内浸水や転覆につながる危険性が高くなると考えられることが示された。

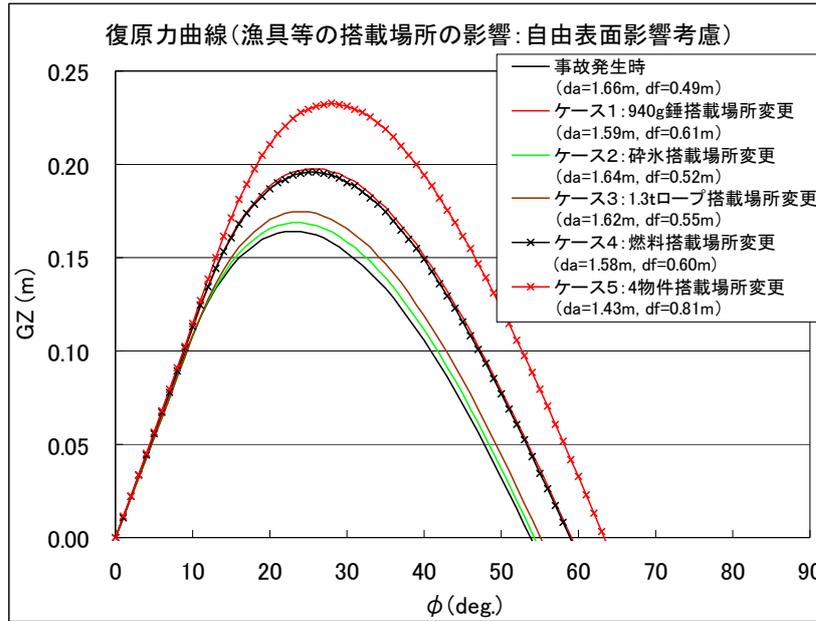
これらの搭載物を前方に移動させることで、船尾トリムが小さくなり、2.8.2(4)で示した結果と同様に復原性が向上した。なお、船尾甲板の錘と船尾 F.O.T. の燃料は移動先が元の搭載場所より船底に近く、重心が低くなることも復原性向上に寄与すると考えられる。特にケース5では、本事故発生時の状態に比べ、復原てこの最大値 (GZ_{max}) が約1.4倍になり、復原力が最大となる傾斜角 (ϕ_{max}) は約5°、復原力消失角 (ϕ_v) が約9.5°大きくなり、また、ブルワーク没水角 (ϕ_b) も約30°と約3°大きくなることが示された。

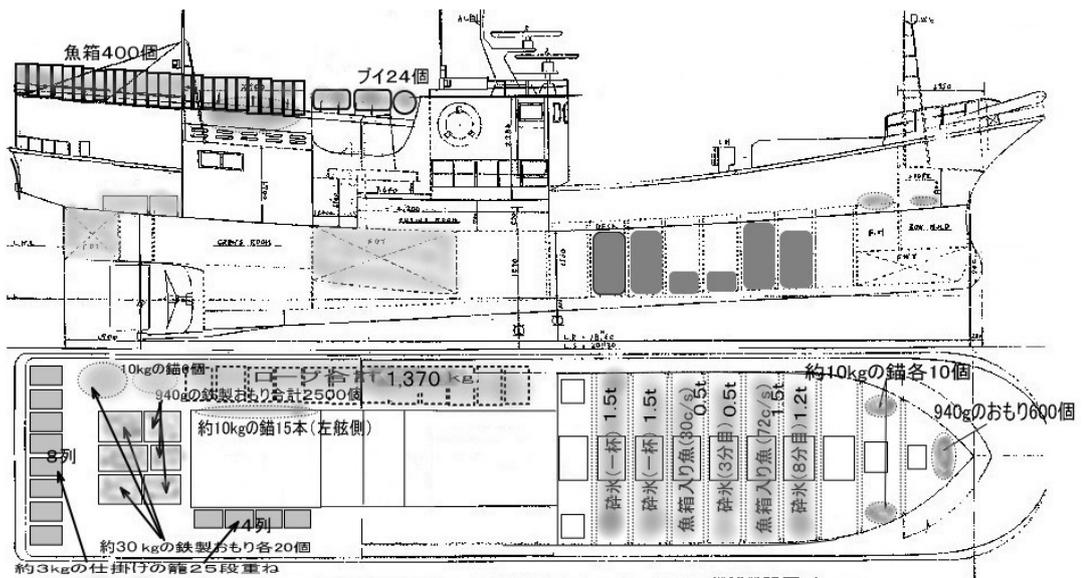
付図5 漁具及び漁獲物積載状況図

なお、表中、1、2、5、7は、甲板上に直置きで、移動防止策がとられておらず、その他は、ロープで固縛されるか、甲板下の物入れ等に入れられていた。

- (1) 風と波浪を真横付近に受ける針路で航行すると、横傾斜角が最大となり、高波を受けた場合には大傾斜することがあり、海水がブルワークを越えて甲板上に流入すると、復原しにくくなること
- (2) 漁具等を船尾に偏って積載したり、船尾部にある燃料タンクの燃料を消費せずに残しておくと船尾トリムが増大することにより、復原力が減少するとともに、ブルワーク没水角が小さくなり、海水がブルワークを越えて甲板上に流入しやすくなることがあるので、過大な船尾トリムとならないように注意が必要であること

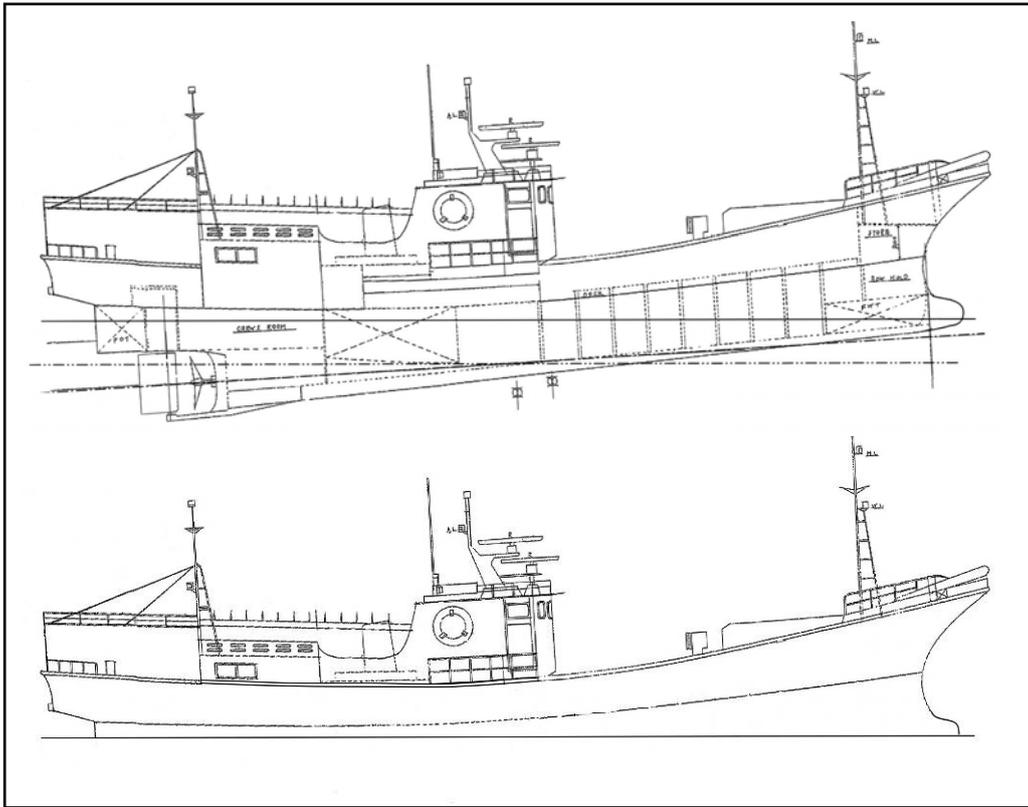
付図 1 2 本事故発生時の状態（復元）

船尾喫水 : da	船首喫水 : df	中央喫水 : dm	トリム : τ
1.66m	0.49m	1.07m	1.17m

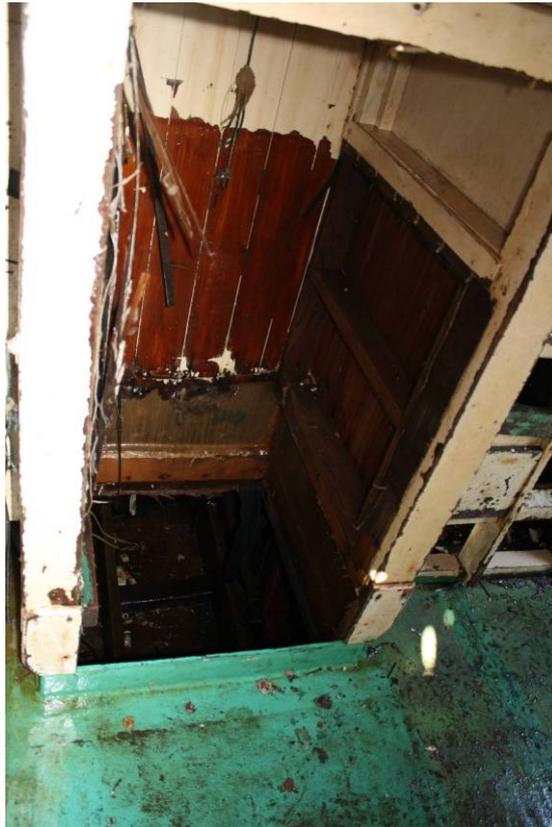
写真5 居室への昇降口の状況

甲板室内の船首右舷側の甲板に一辺の長さが54cmの正方形の昇降口が設けられ、その上部に高さ約109cmの昇降スペースの囲いがあった。

本船乗組員の口述によれば、事故前、昇降口の開口部には奥側にヒンジが付いた外側を開く二つ折りの蓋があったが、漂流中に脱落して流失した。

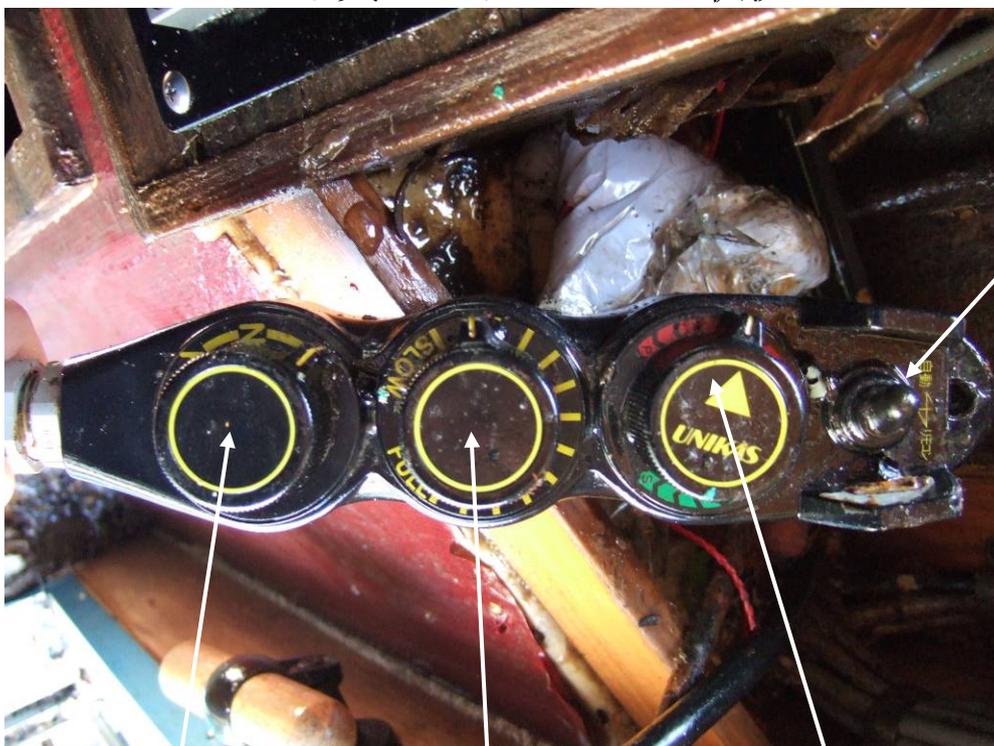
写真8 リモコンの状況

リモコンの操舵ダイヤルは、左に最大の約1/2にとられ、自動/リモコン（手動）切り替えスイッチは「自動」の位置になっていた。

クラッチ (前進)

スロットル (低速)

舵 (左舵約 1/2)

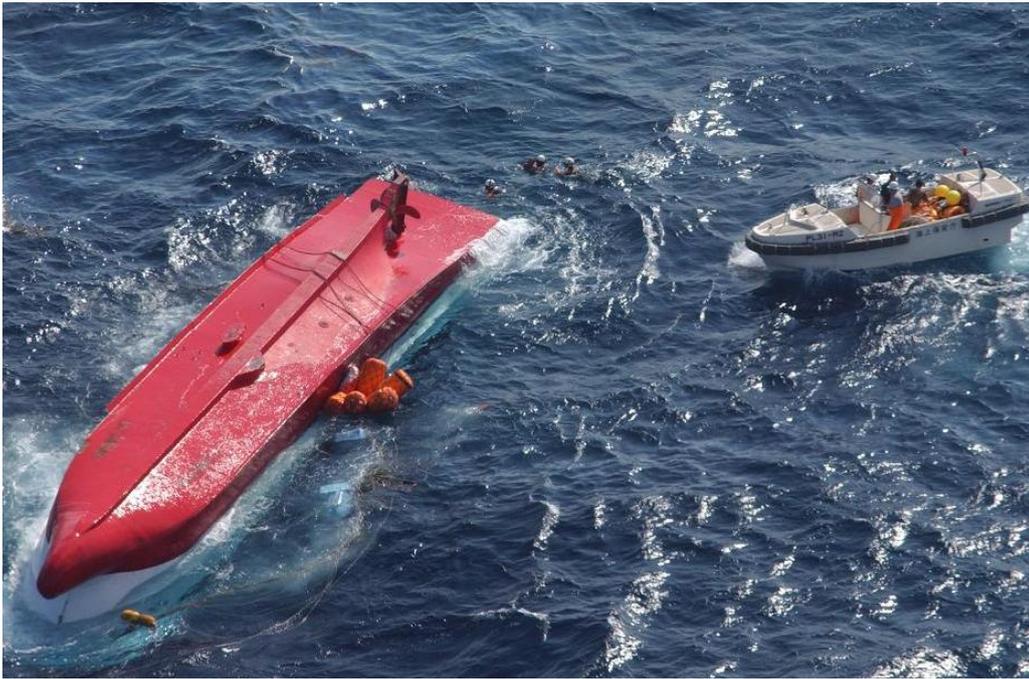
写真9 救助状況と船体発見時の舵板の状態

海上保安庁提供の写真によれば、本船乗組員救助時の舵角は左舵ほぼ一杯にとられていた。

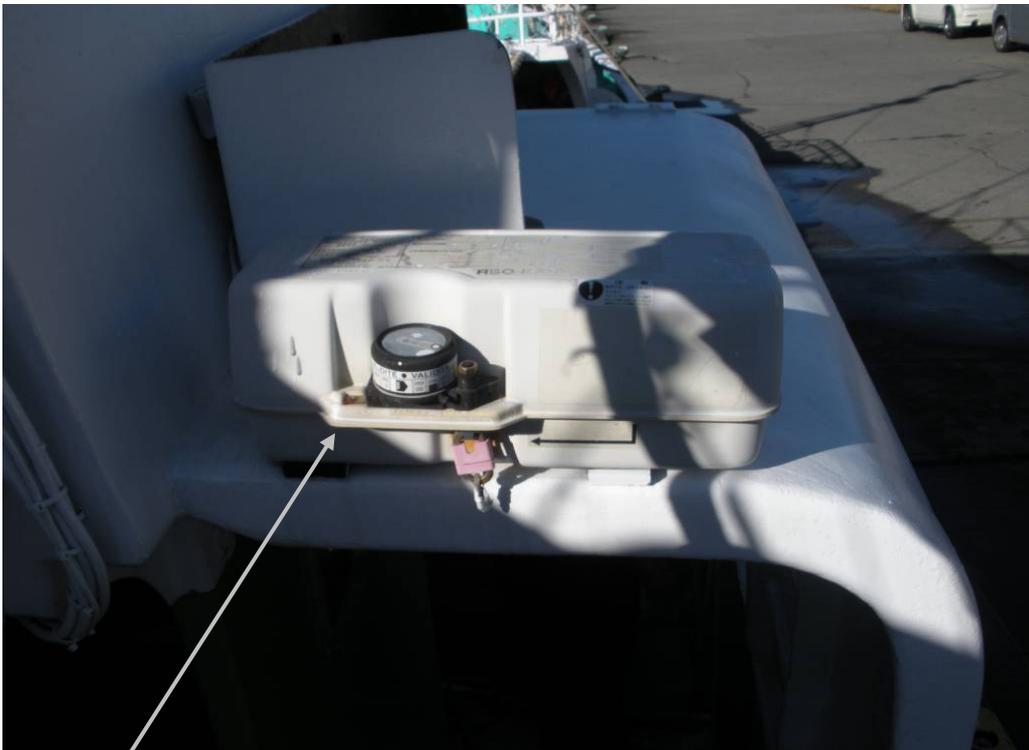
写真10 僚船BのEPIRBの搭載状況

漁業関係者の回答書によれば、僚船15隻のEPIRBの設備状況は、19トン型の2隻がEPIRBを装備しておらず、他は自動離脱装置付きのEPIRBを装備していた。

EPIRB（操舵室右舷上部の右舷灯後方に搭載されていた。）
