船舶事故調査報告書

船種 船名 コンテナ専用船 KUO CHANG

事故種類 作業員死亡

発生日時 平成21年3月20日 07時36分ごろ

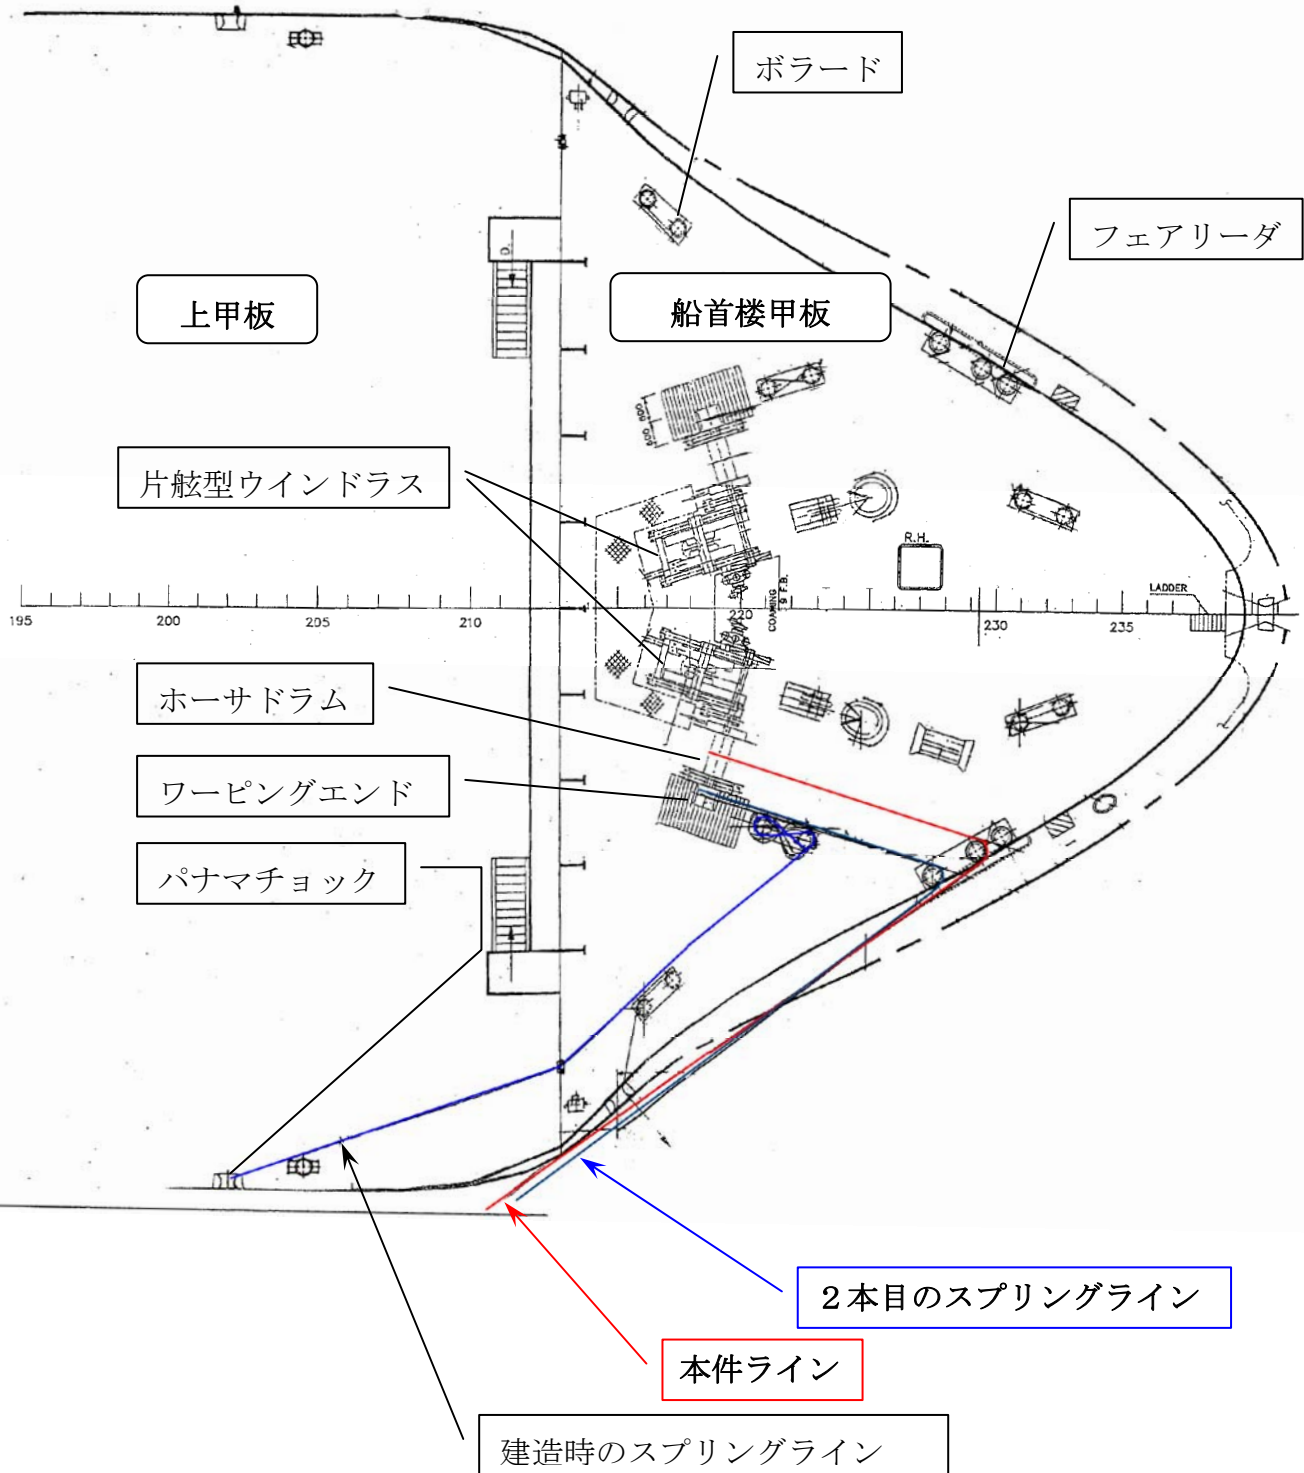
付図5 前部スプリングラインの導き方

本船の甲板機器完成図（IHI-HYDROWINCH MARK II）添付の船首係船索の導き方を示す図によれば、前部スプリングラインは、船首楼甲板にあるボラード^{*22}から上甲板上の舷側にあるパナマチョック^{*23}（フレーム番号200付近）を経由するようになっていた。

上記両現場調査時、本船の前部スプリングラインは舷側厚板屈曲部で擦れている状態であった。また、右舷側の舷側厚板屈曲部には塗膜のはく離及びさびが生じていた。

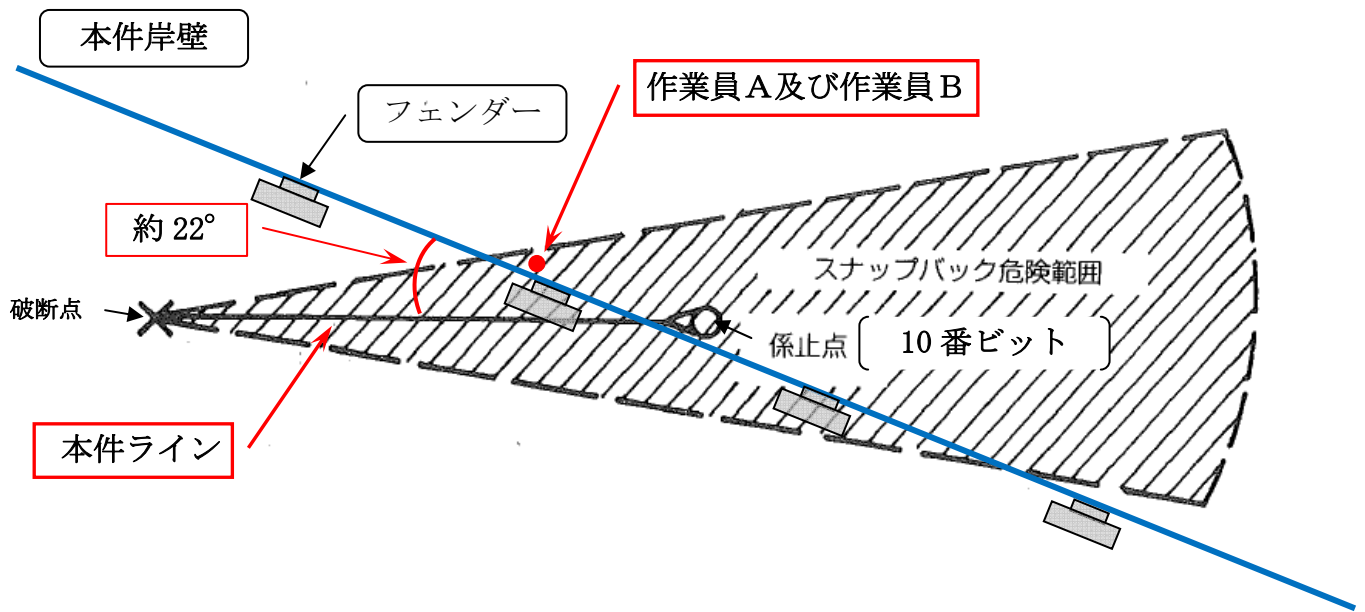
付図6 本事故発生時の概念図及びスナップバックの危険範囲

- (10) 2.1.3(3)、2.7.1(1)、3.1.1 及び 3.1.2 から、作業員A及び作業員Bは、10番ビットから13番ビット方向に約10m寄った岸壁前端付近に立ち、2本目の前部スプリングラインにつないだヒービングラインを手繰り寄せていたとき、破断した本件ラインのスナップバックの危険範囲内にいたことから、スナップバックした本件ラインが当たったものと推定される。

係離船業者は、自らが行う綱取り作業員に対する安全教育において、張力のかかった状態の係船索が破断したときのスナップバックの危険範囲の広がり状況を周知し、同係船索のそばで作業をしなければならない場合は、手早く作業してできる限り早くスナップバックの危険範囲から離れるなど、その範囲内での作業を極力避けるように指導することが望ましい。

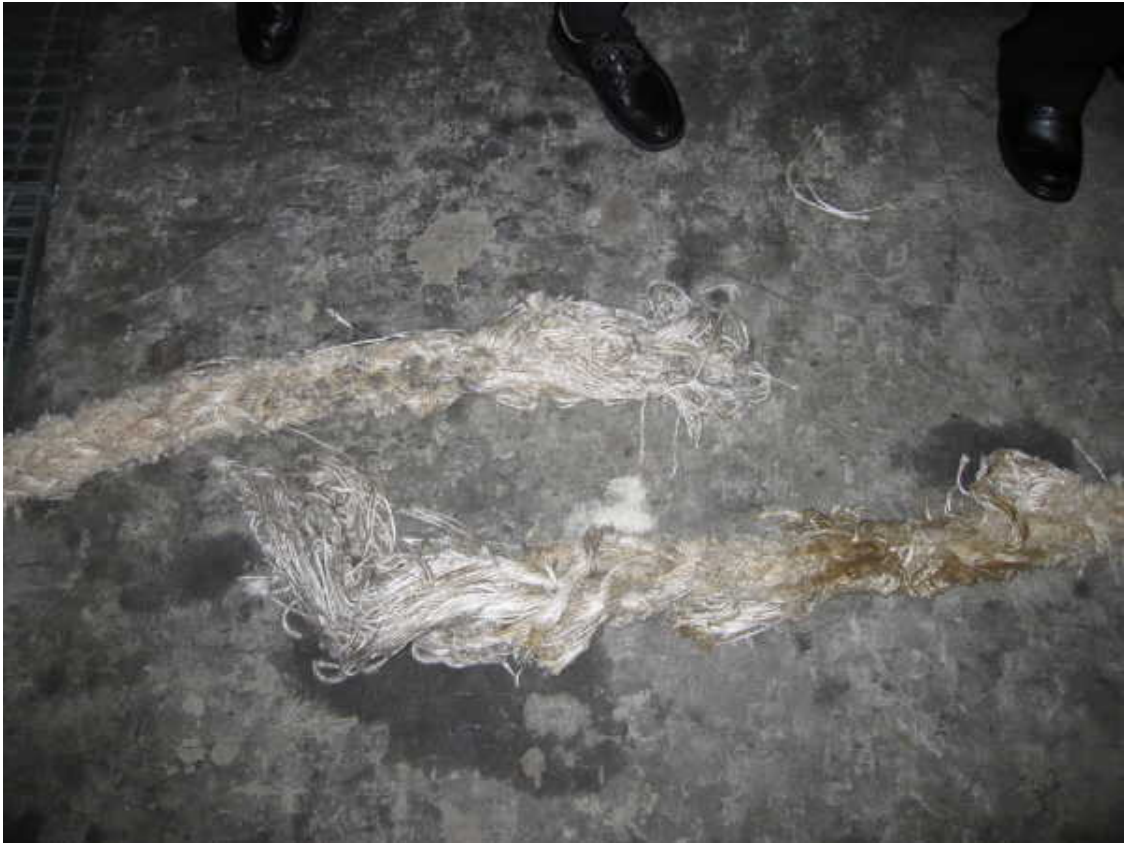
写真3 本件ラインの破断状態

アイ部から破断箇所に向けて約10mの間には、軽度の毛羽立ちが見られ、約10～20mにかけてはところどころにヤーンの破断があり、約20m～破断箇所にかけては毛羽立ち及び摩耗が見られた。

破断箇所からホーサドラム側約5mまでの間には、毛羽立ち及び損耗が見られ、約5～16m (他端部) にかけては表面の毛羽立ちとところどころにヤーンの破断があった。

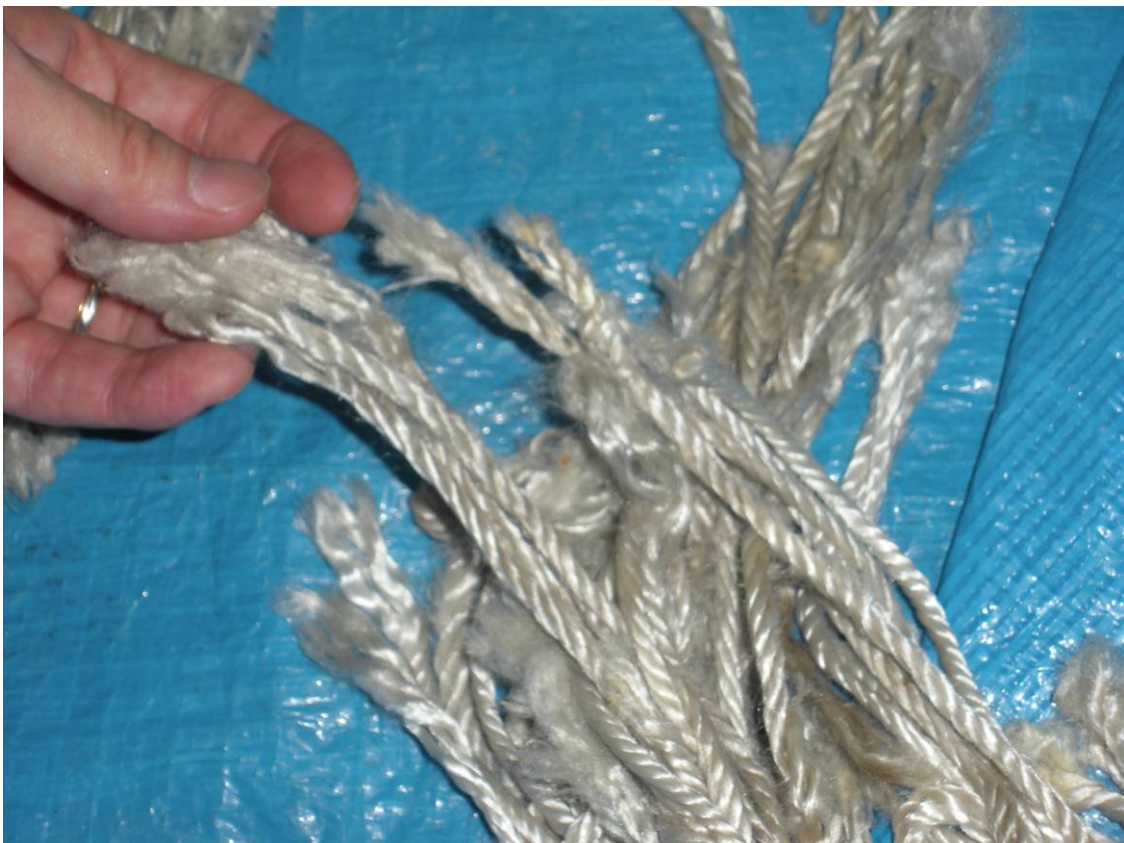
写真4 本件ラインの破断部（ヤーンの状態）

破断部には、ヤーンの溶着がほとんど見られなかった。

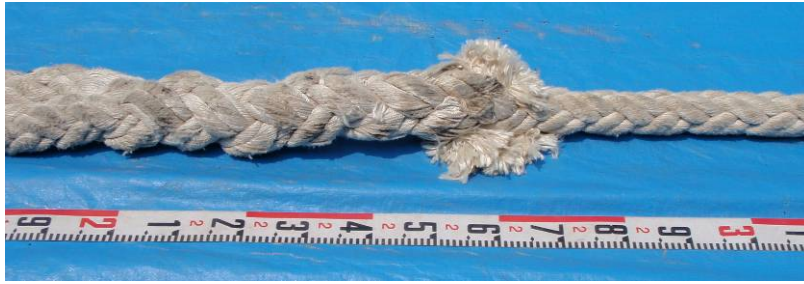
写真5 本件ライン (アイ・スプライス部)

- ① アイ及びサツマ加工^{*27}部には、軽微な毛羽立ちが認められる程度で目立った損傷は認められない。

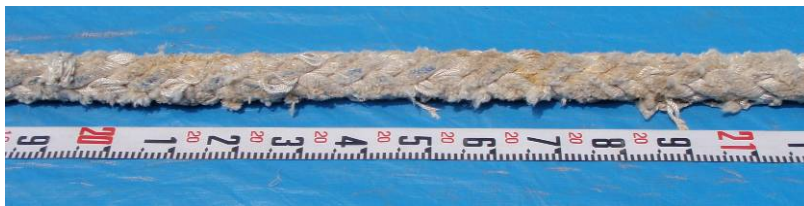
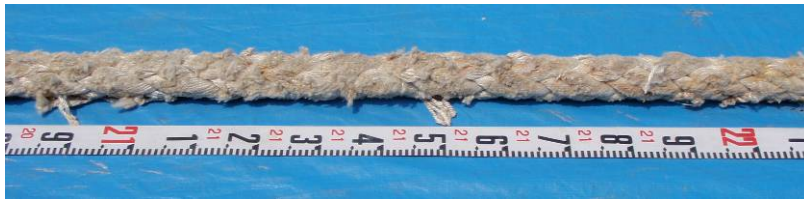
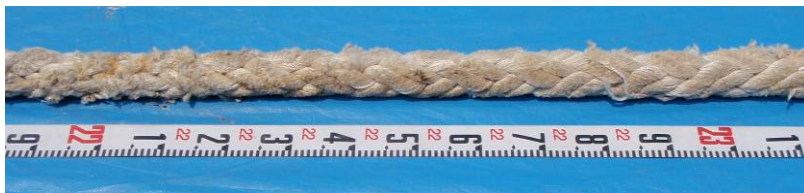
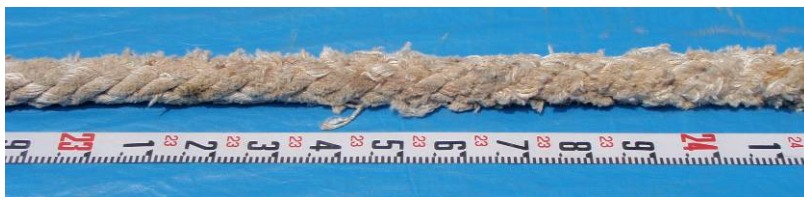
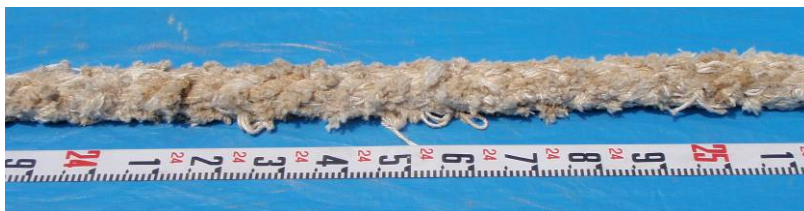
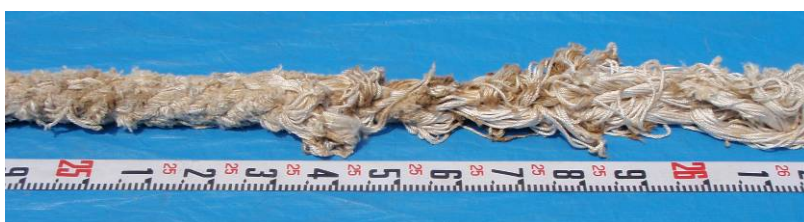
写真6 本件ライン
(アイの先端から20～26mの部分)

- ④ 20～23.5m付近は全体的に重度の損傷状態であり、ヤーンの飛び出し、破断、毛羽立ちが多数認められる。

- ⑤ 23.5～25m付近は全体的に重度の損傷状態であり、ヤーンの飛び出し、破断、毛羽立ちが多数認められ、ストランドの形状が判別できない。

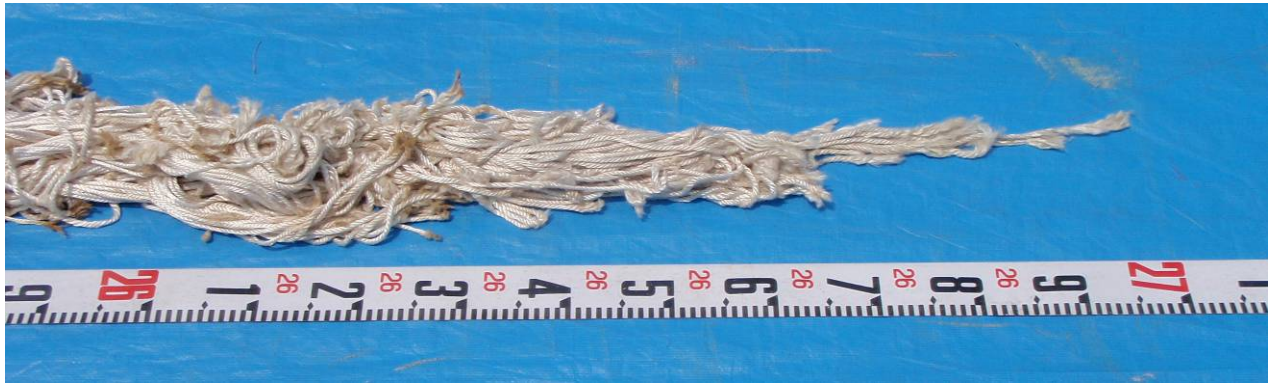
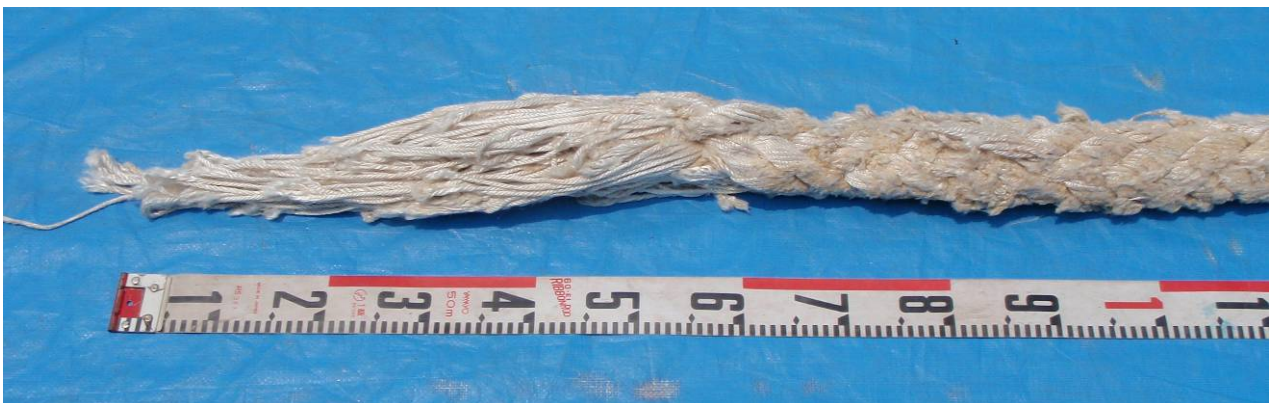
写真7 本件ライン
(破断部、アイの先端から約2.7mの部分)

- ⑥ 破断部 (索端部) はストランド形状が崩れた状態であり、また、破断したヤーンの長さが不揃いの状態である。

なお、合成繊維索の設計製造業者担当者の口述によれば、繊維製索が直線状で引っ張り過荷重を受けて破断した場合、全てのストランドが一点で同時に切断しないため、破断面のストランド及びヤーンの長さが不揃いになり、また、破断の反動で破断部付近の繊維製索の形状が崩れて団子状になる。一方、船体の角部に接触し、折れ曲がった状態で引張り張力がかかって切断した場合は、角部で加圧を受けてせん断力が加わるため、破断部付近に形状の崩れはあまり生じない。各鑑定試料には、ヤーンの長さに不揃いが認められるが、比較的局部で破断しており、また、破断部付近に形状の崩れが生じておらず、角部と接触して破断した形状に酷似している。

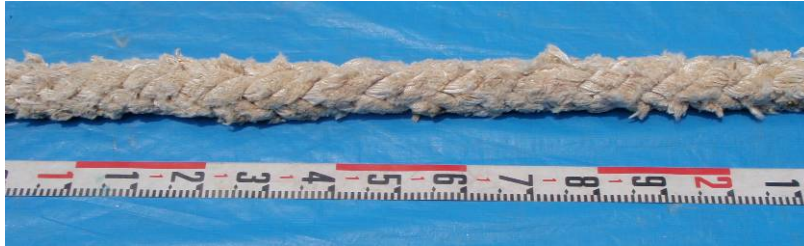
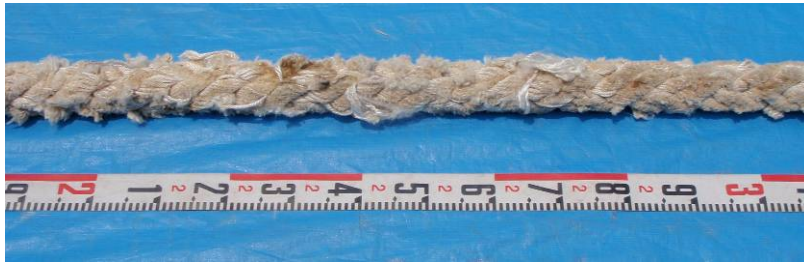
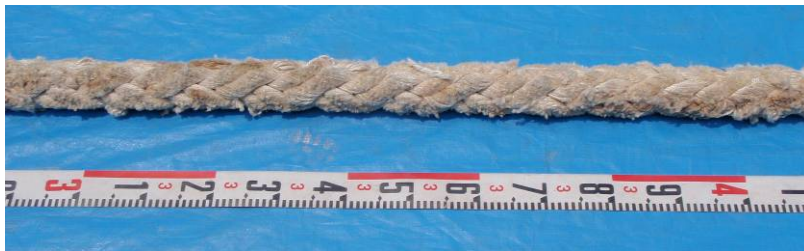
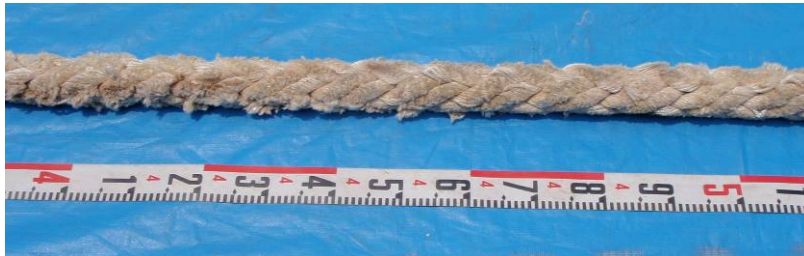
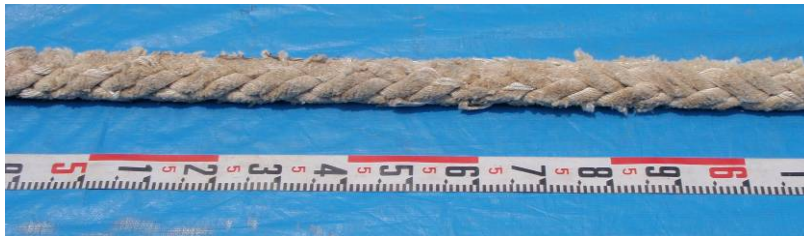
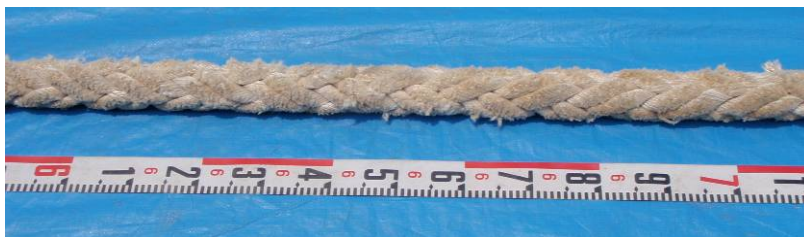
写真8 本件ライン
(破断部からホーサドラム側1～7 mの部分)

- ⑦ 破断部からホーサドラム側 (以下同じ。) 3m付近は全体的に重度の損傷状態であり、ヤーンの飛び出し、破断、毛羽立ちが多数認められ、ストランドの形状が判別できない。

- ⑧ 3～7m付近は全体的に重度の損傷状態であり、ヤーンの飛び出し、破断、毛羽立ちが多数認められる。
