# 船舶事故調査報告書

船種 船名 貨物船 RICKMERS JAKARTA

事故種類 作業員死傷

発生日時 平成20年9月1日 10時05分ごろ

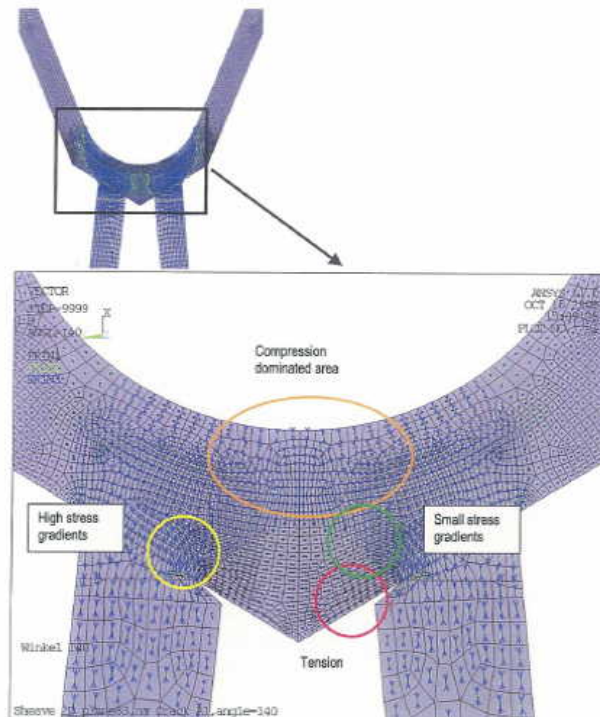
FEM応力分布図（亀裂なし）

リムとウェブの溶接部分で、最も高い圧縮応力が作用したが、割損面の状況から、亀裂は溶接部から生じたものではない。

ぜい性破壊の評価に必要な遭遇応力最大値の算定が厳密ではなく、応力こう配が最大となる位置の割損面内の応力分布を「FEM応力分布図（亀裂なし）」として出力しているが、主シープCが回転しながら使用される点を考えると、「FEM応力分布図（亀裂なし）」は、近似値としての位置付けになる。

FEM応力分布図（亀裂なし）から、ウェブに作用する圧縮応力（ $\sigma_h$ ）とワイヤガイド面の裏面の表層部直応力（ $\sigma_s$ ：ワイヤガイド面の裏側において表層面に平行方向、すなわち亀裂面に垂直方向の応力）との関係は、 $\sigma_h$  が  $\sigma_s$  の  $-1/4 \sim -1/3$  程度（「-」は圧縮を表す。）であると読み取ることができた。

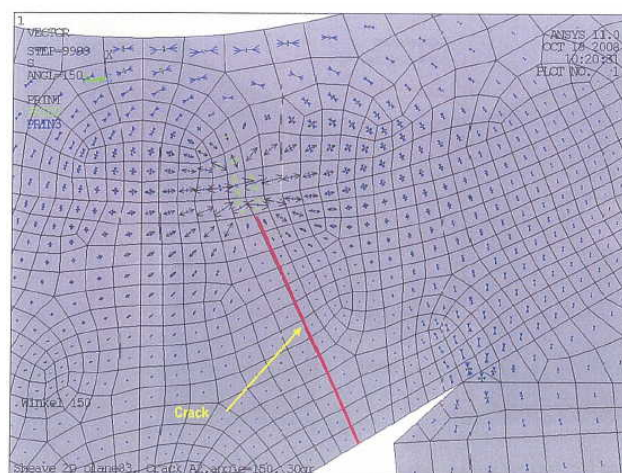
FEM応力分布図（亀裂8mm）

下のFEM応力分布図（亀裂8mm）から、亀裂先端部では、大きな引張応力が発生していることを読み取ることができた。

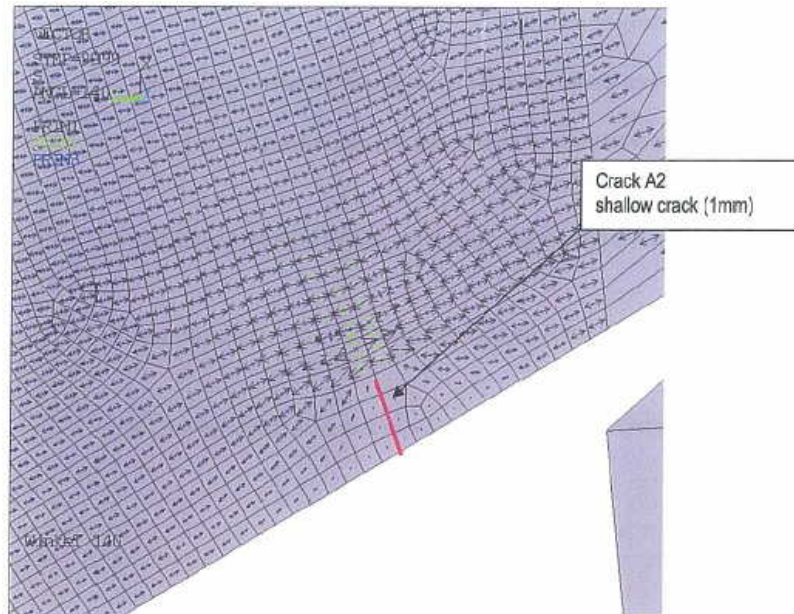
FEM 応力分布図（亀裂 1 mm）

下の FEM 応力分布図（亀裂 1 mm）から、亀裂先端部で、引張応力が発生していることを読み取ることができた。

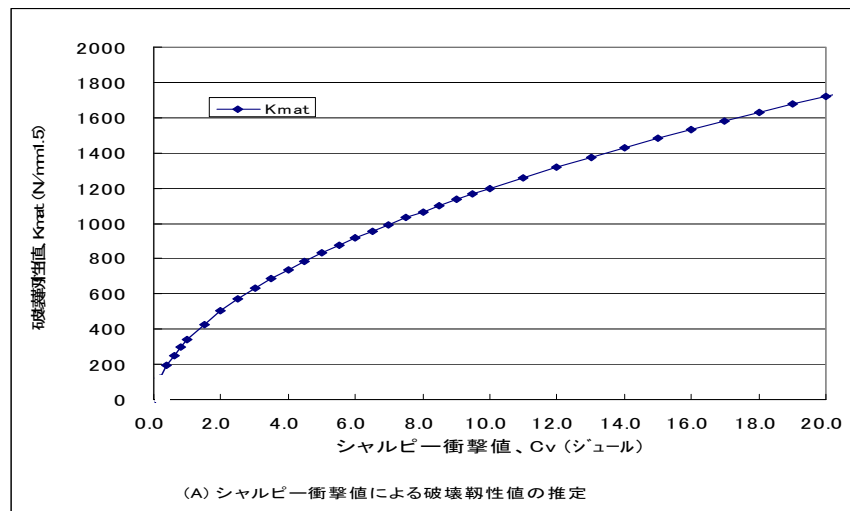
シャルピー衝撃値と破壊靱性値

グラフから、 $C_v = 6 \text{ J}$  とすると  $K_{mat} = 916 \text{ N/mm}^{1.5}$  となり、 $P = 150$ 、 $a = 8 \text{ mm}$ 、残留応力  $= 15.0 \text{ kgf/mm}^2$  ( $147 \text{ N/mm}^2$ ) の場合、 $K = 930.7 \text{ N/mm}^{1.5} > K_{mat} = 916 \text{ N/mm}^{1.5}$  で、ぜい性破壊発生条件式に合致し、ぜい性破壊の発生があり得ると判断した。

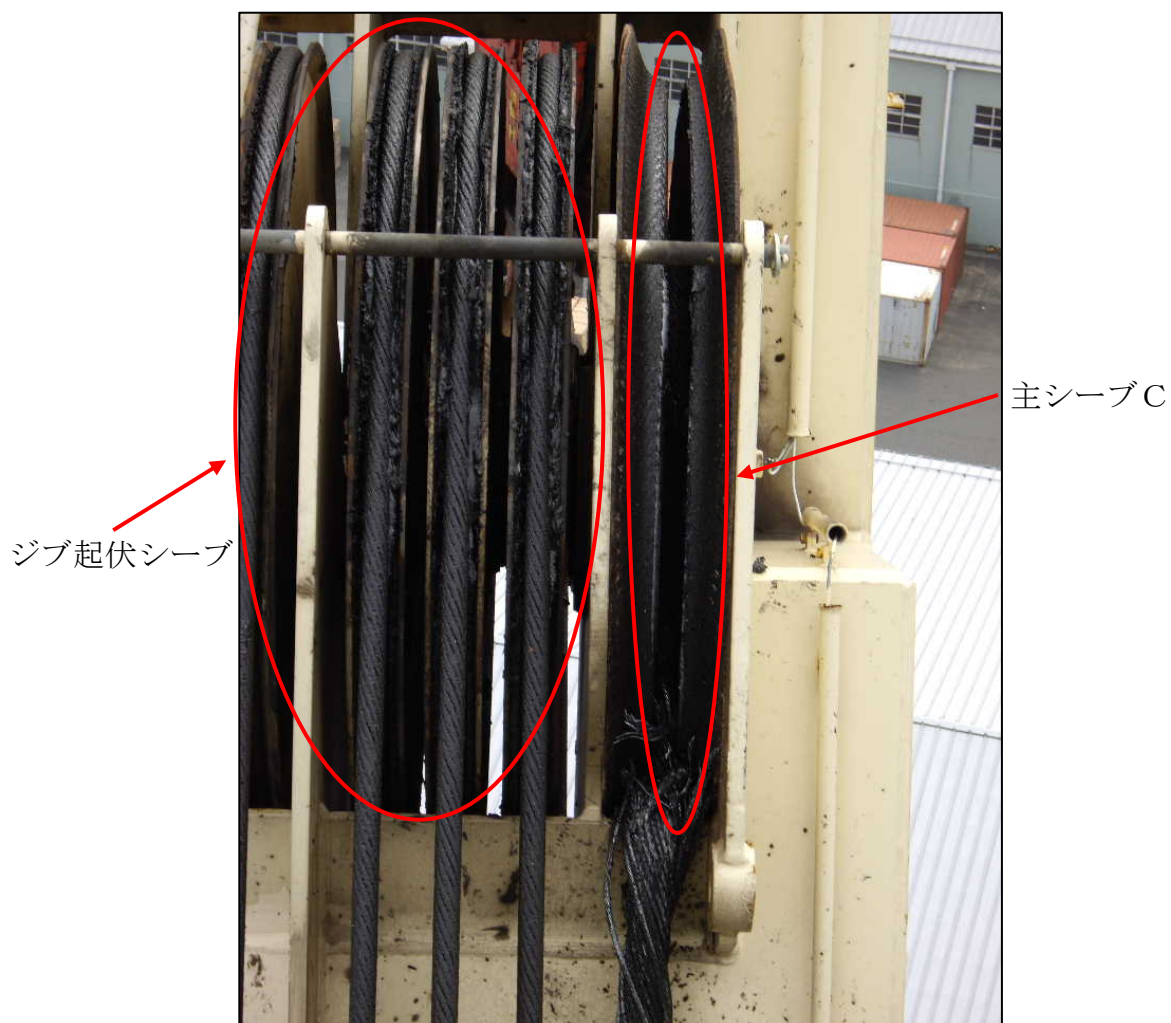
写真3 3号クレーンジブ先端のシーブ

- (1) 3号クレーンの主ワイヤが、ジブ先端の巻上ウインチ側の320t巻上用シーブ\*6(以下「主シーブ」という。)に支持された部分で破断した。
- (2) 3号クレーンの操縦席から向かって右端の主シーブが、リムのワイヤロープガイド面(ワイヤロープが掛かるリムの接触面。以下「ワイヤガイド面」という。)の底部に沿って全周にわたり割損した。
- (3) 3号クレーンの主フックブロック及びグロメットが水没した。なお、後日、それらが海底から回収された。

ジブ先端には、操縦室から向かって左側から順に主シーブB、主シーブA、ジブ起伏シーブ4個、そして右端に主シーブCが、さらに、その先に35 t 巻上用シーブ2個が取り付けられていた。

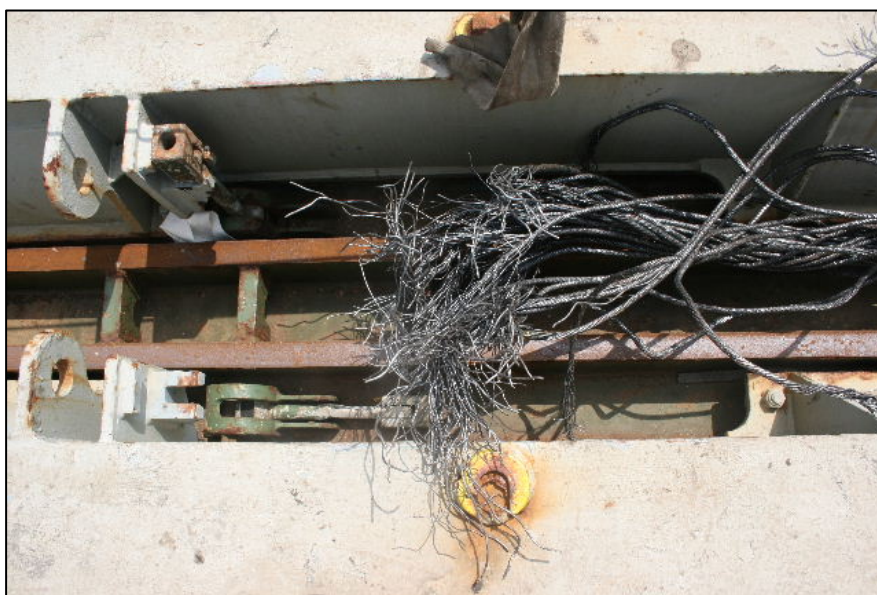
写真6 主ワイヤ破断部

以上のことから、破断した主ワイヤに強度上の問題はなく、品質の異状も見られず、破断したのは過大荷重が作用したことによる二次的な損傷である。

② 主ワイヤは、リムが全周にわたって割損したことにより、張力が急減し、次いで割損したリムの隙間に落ち込んでハブで止まった際、破断荷重を超える衝撃的な過大荷重が加わり、破断した。

主ワイヤが破断したのは、ジブ先端の主シーブCのリムが割損し、主ワイヤがその隙間に落ち込んで止まった際、主ワイヤに破断荷重を超える衝撃的な過大荷重が加わったことによるものと考えられる。

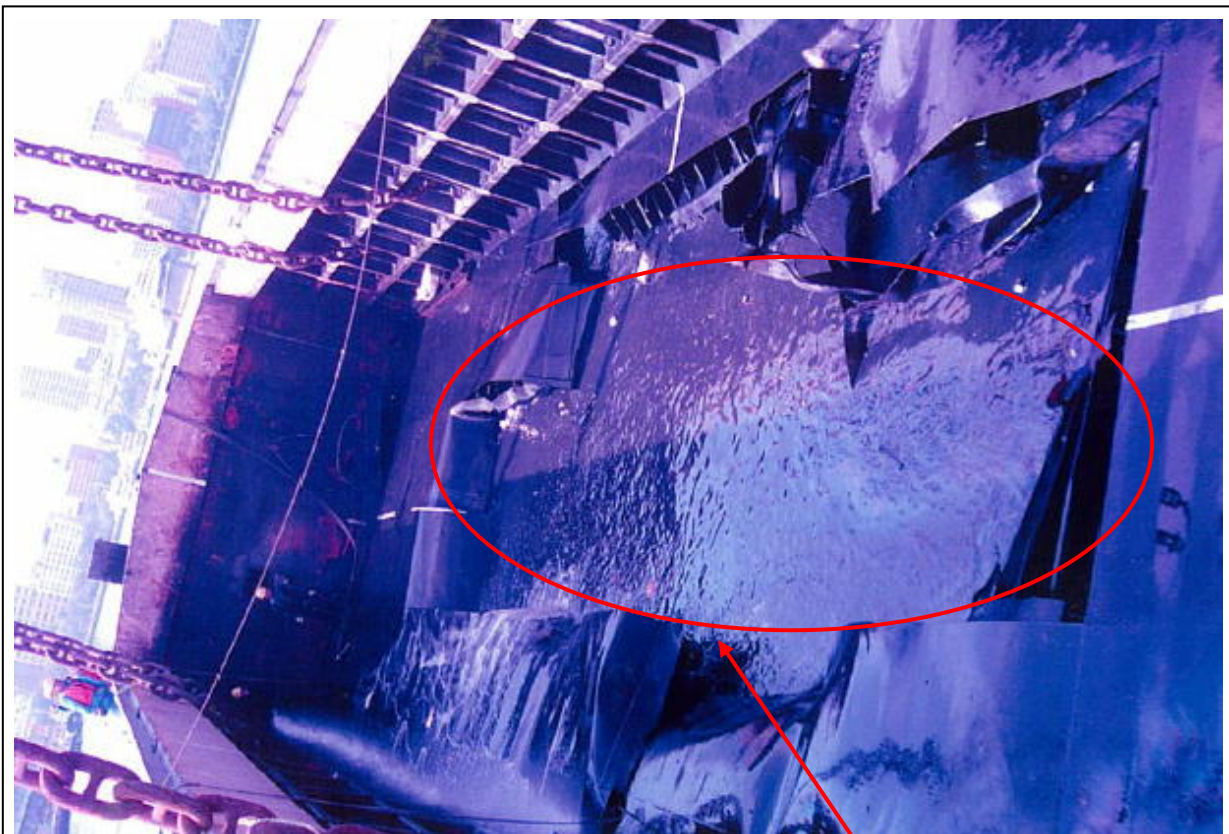
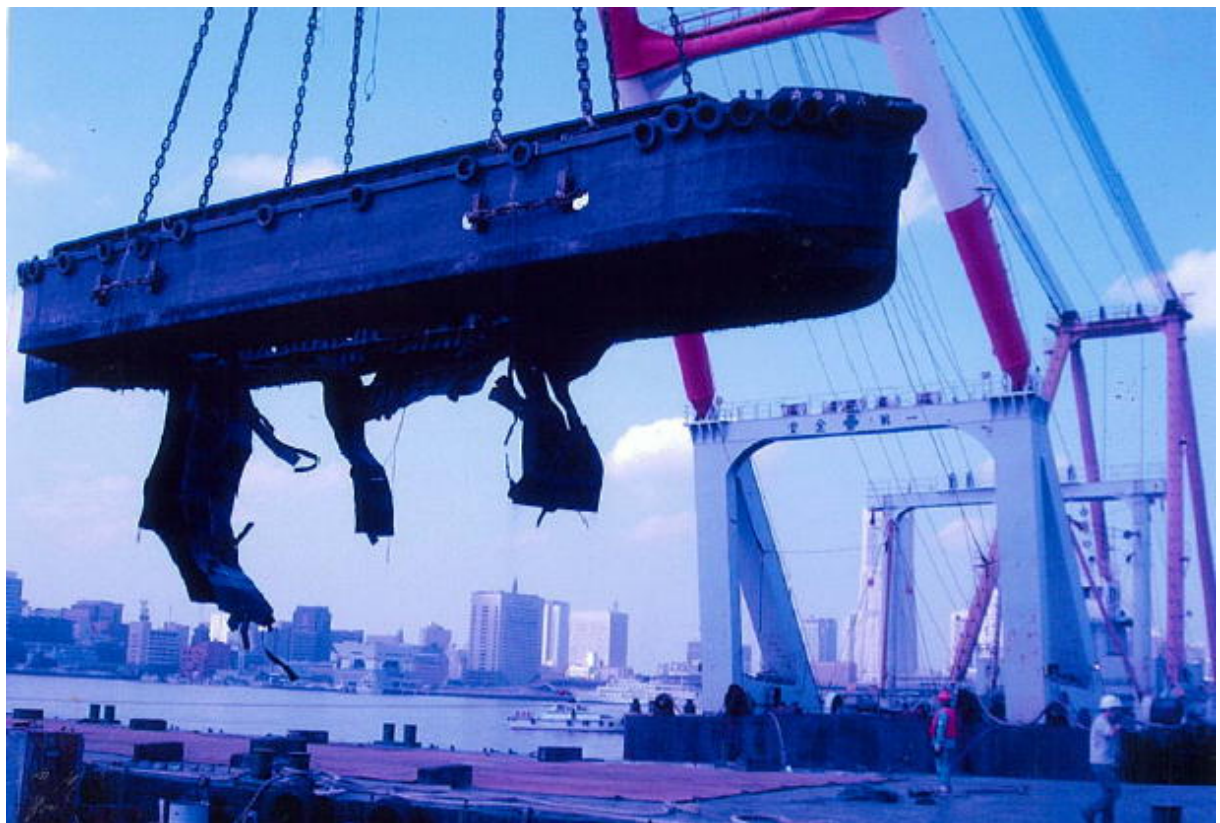
写真7 B船引揚状況

船長A、運航責任者B、本件荷役管理会社の荷役担当者並びに本件荷役会社Cの労務担当者及び作業担当者の口述によれば、B船は、船倉の船底中央部に破口が生じて沈没した。

破口部

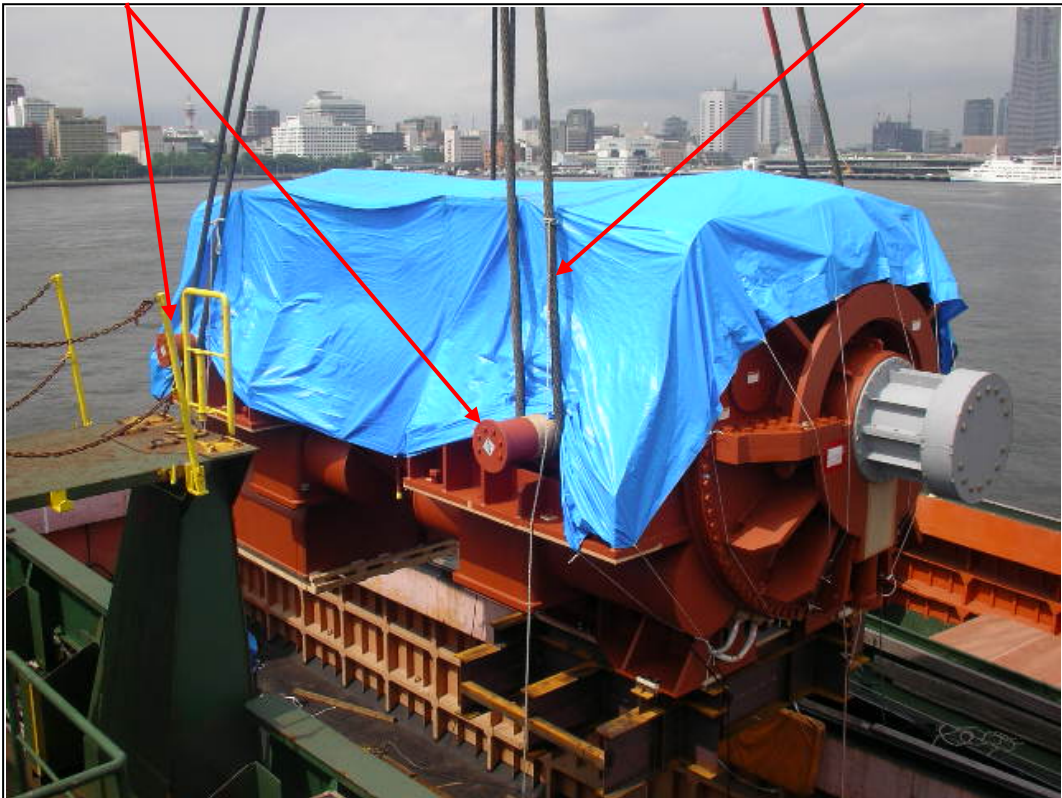
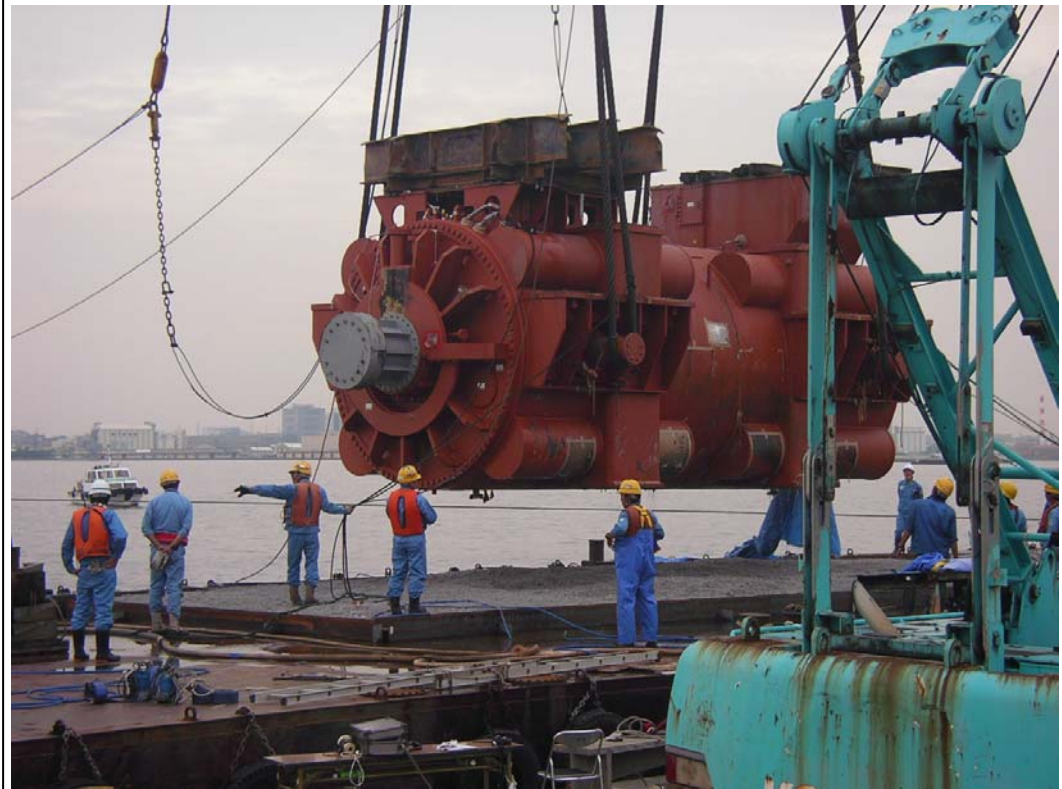
## 写真8 本件貨物

水没した本件貨物は、平成20年10月7日、海中から引き揚げられたのち解体され、再使用可能な一部の部品を使用して貨物を製造し、平成21年6月5日船積みされ、当初の目的地に出荷された。

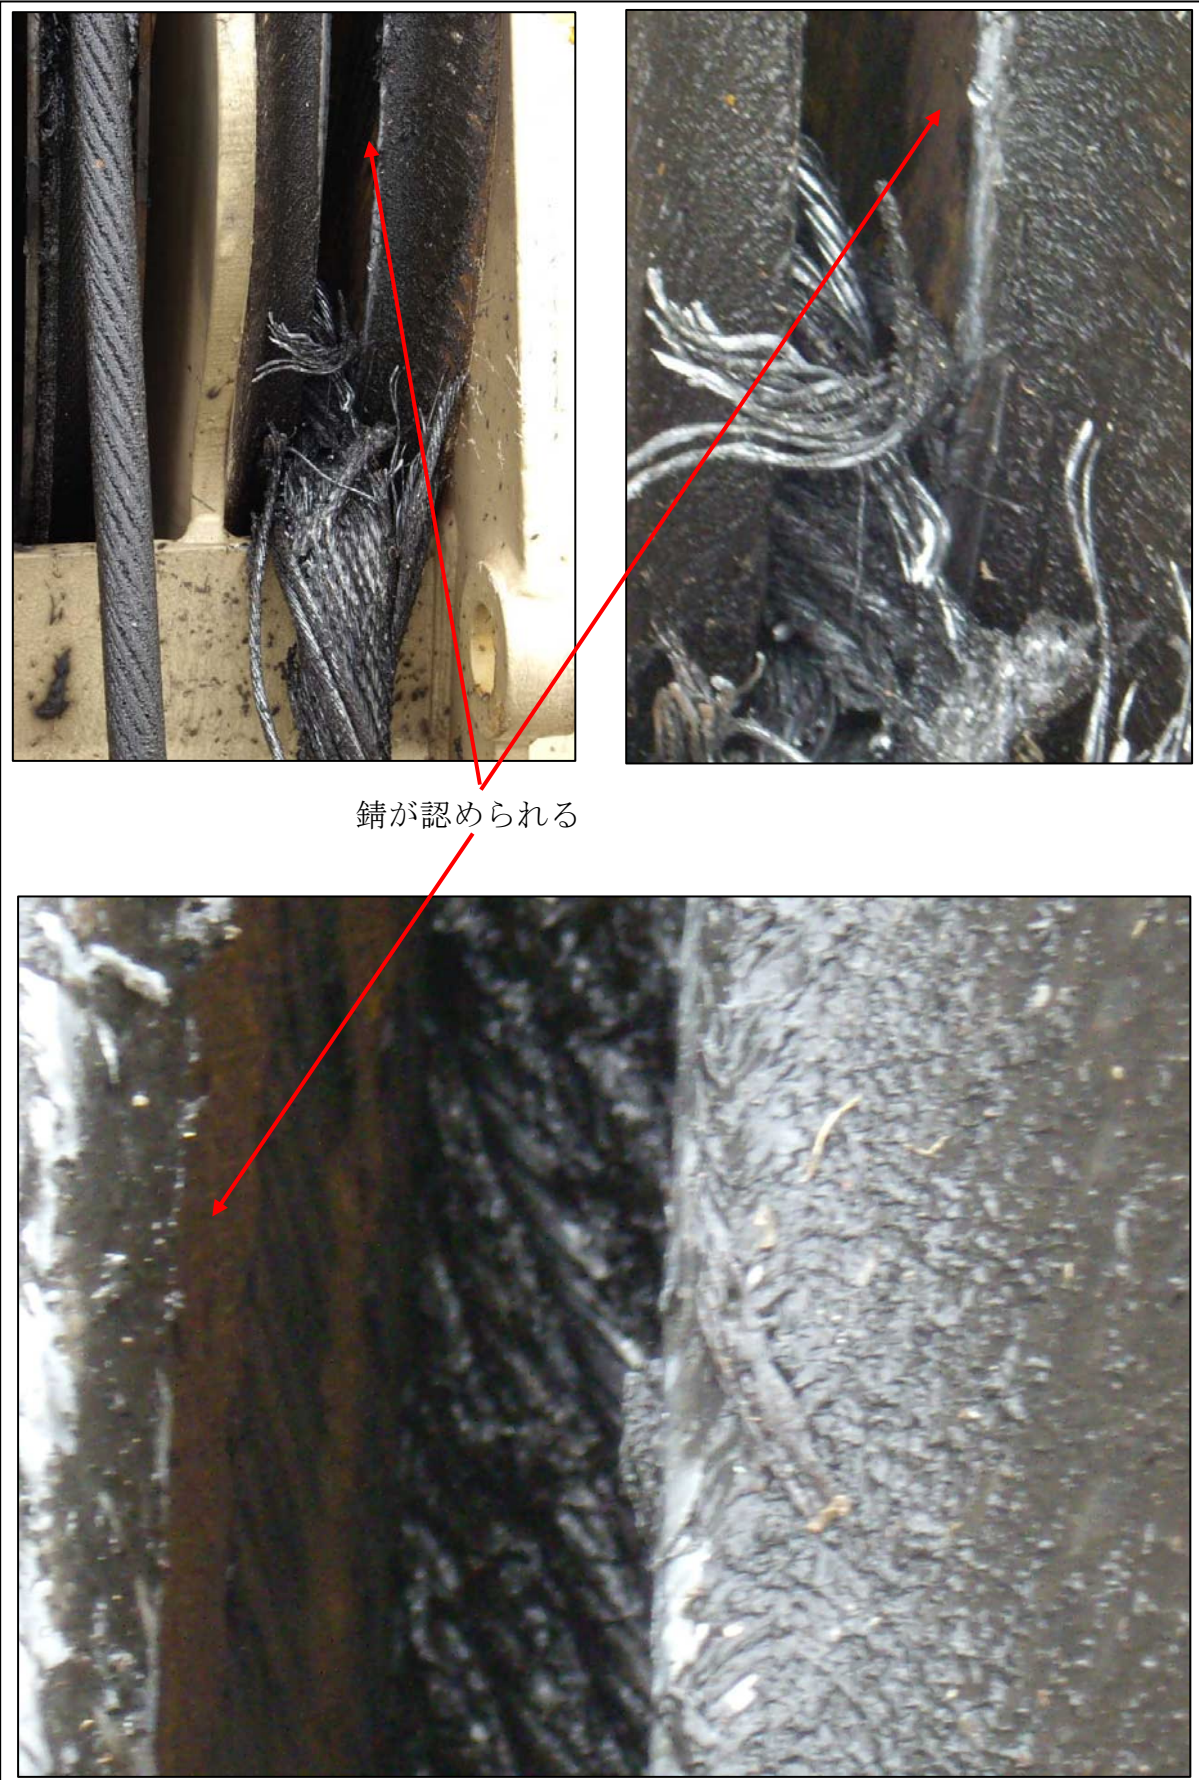
写真10 主シープC割損及び錆状況

- (a) リムは、全周にわたって割損しており、割損面にはワイヤガイド面の裏側にあたる部分に錆が発生していた。また、多くの割損面では、へき開破壊<sup>\*15</sup>が観察され、延性破壊<sup>\*16</sup>の場合に認められる板厚方向の収縮はほとんど認められなかった。
- (b) 割損面にはワイヤガイド面側の一部に、延性破壊の特徴であるディンプル<sup>\*17</sup>が観察された。
- (c) 割損面には疲労破面<sup>\*18</sup>は認められなかった。

2.9 から、リムが割損した直後の点検で、リム割損面にはワイヤガイド面の裏側となる部分に錆が認められており、本事故発生前から、ワイヤガイド面の裏側に亀裂が存在していたものと考えられる。

錆が認められる

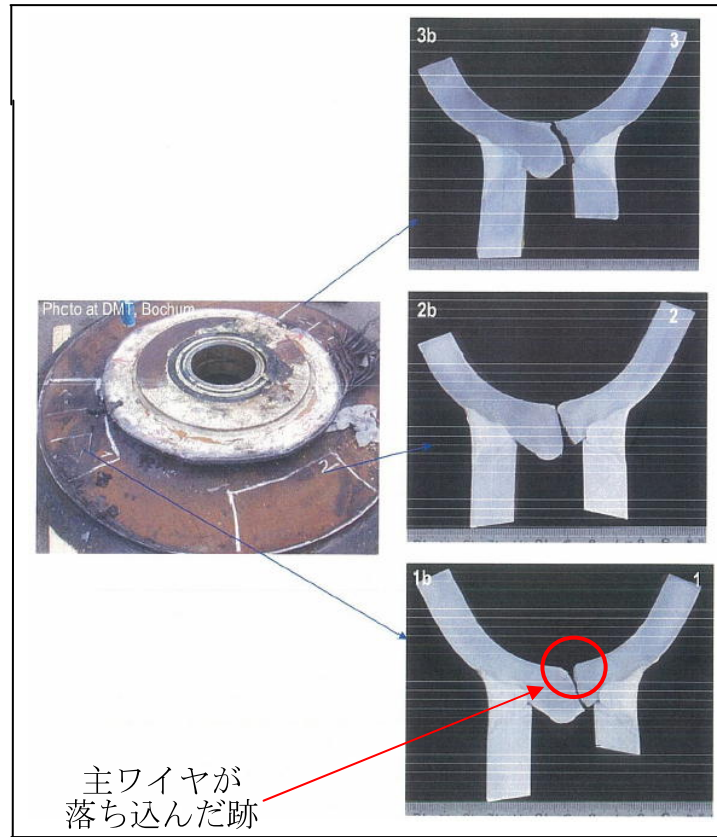
写真12 リム割損状況

2.10.5(1)及び2.11.2 から、リムは、全周にわたって割損しており、ワイヤガイド面側の割損面の一部にディンプルが観察されたものの、多くの割損面でへき開破壊が観察されており、疲労破面が認められなかったことから、ぜい性破壊が発生したものと考えられる。

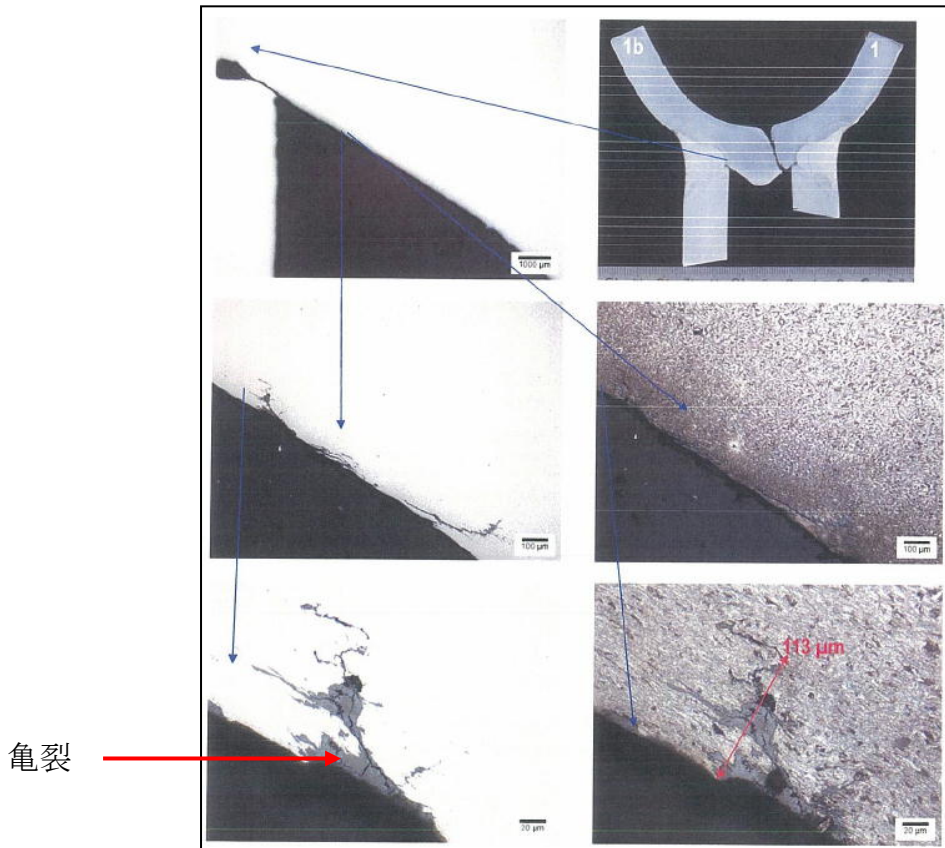
写真13 ワイヤガイド面の裏側 亀裂発生状況 (主シープC)

リムとウェブの溶接部分の観察によれば、溶着金属が完全に溶け込んでいない状態（以下「未溶着」という。）が一部に認められたが、亀裂伝搬経路が溶接ルート部<sup>\*21</sup>を通過しておらず、割損の原因になった形跡は認められなかった。

マイクロ観察<sup>\*23</sup>では、リムのワイヤガイド面の裏側で、アングル鋼製造時に生じたかぶり（亀裂のような小さな傷、overlappings）や材料を製造する際の圧延<sup>\*24</sup>時のスケール<sup>\*25</sup>巻込み（rolled-in scales）によってできる微小亀裂が認められ、内部に酸化スケールが詰まっていた。亀裂の深さは、75～113 μmであった。

以上のことから、いずれのシープにおいてもアングル鋼製造時に生じたかぶりや圧延時のスケール巻込みによってできる微小亀裂がシープの表面に形成されており、また、リム加工時に、大きな変形を冷間加工で行ったことにより、リム部表面の硬さが増加したものと考えられる。

2.10.5 及び 2.11.2 から、リムは、リム材料であるアングル鋼製造時に生じた微小亀裂がワイヤガイド面の裏側となる部分に存在していたことに加え、冷間加工によるリムの製造過程で、表面の硬さが増加して靱性が低下するとともに、リムの残留応力が除去されなかったこと、及び制限荷重に近い重量の本件貨物を吊り上げたことから、ぜい性破壊条件に合致する状態となり、ワイヤガイド面の裏側に存在していた亀裂先端に応力が集中してへき開面に沿ってぜい性破壊が発生したものと考えられる。

(2) リムのワイヤガイド面の裏側を研磨することにより、かぶりやスケール巻込みによってできる微小亀裂を取り除くこととした。

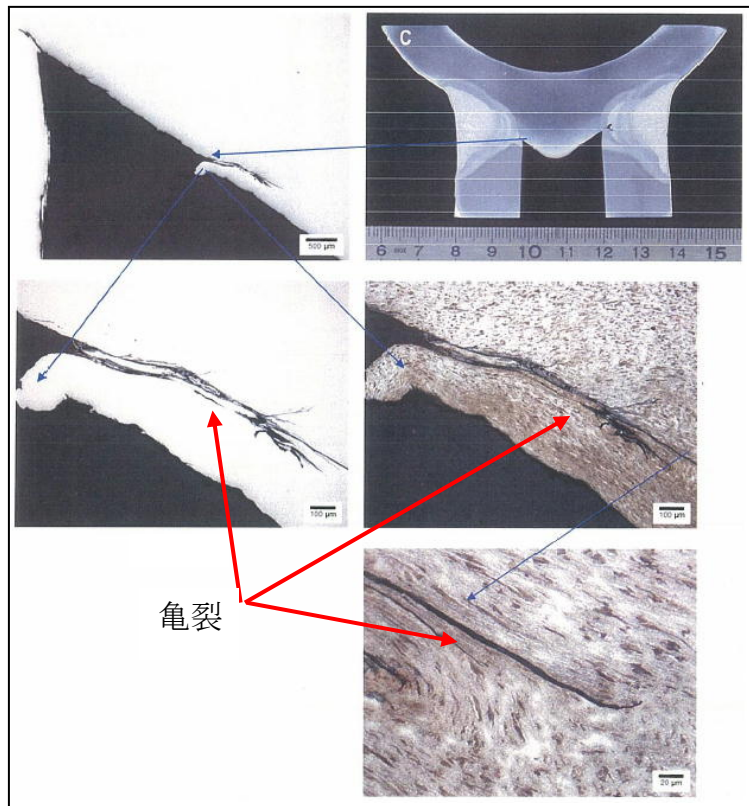
写真14 ワイヤガイド面の裏側 亀裂発生状況  
(非損傷の主シーブE)

マイクロ観察では、割損した主シープCと同様に、ワイヤガイド面の裏側で、アングル鋼製造時に生じたかぶりや圧延時のスケール巻込みによってできる微小亀裂が認められ、内部に酸化スケールが詰まっていて、亀裂の深さは、約62～117 μmであった。

2.10.5(1)⑤、2.10.5(2)及び2.11.2から、割損した主シープC及び非損傷の主シープEのいずれも、ワイヤガイド面の裏側にかぶりや圧延時のスケール巻込みによってできる微小亀裂が認められ、また、加工前のL形アングル鋼からも同様の亀裂が認められており、亀裂内に酸化スケールが詰まっていたことから、これらの亀裂は、L形アングル鋼の製造過程で形成されたものと考えられる。

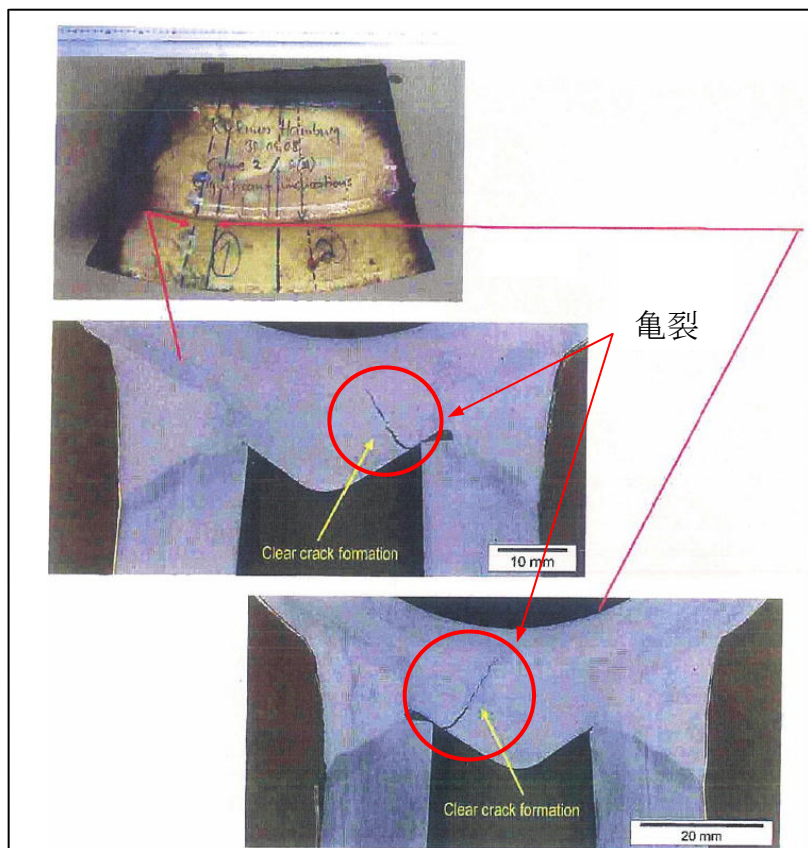
写真15 同型船シーブ状況

同型船の2号及び3号クレーンに取り付けられていたシーブのワイヤガイド面の裏側で、大きな亀裂が認められたほか、かぶりや圧延時のスケール巻込みによってできる微小亀裂も認められた。

なお、大きな亀裂の破面には、疲労破面は認められなかった。

2.1.2 から、事故後、A 船と同型船の 2 号及び 3 号クレーン主シーブの点検が実施された結果、A 船の 3 号クレーンの主シーブ C 以外に取り替えられた主シーブが多数あったことから、A 船以外にも亀裂が存在する主シーブが使用されていたものと考えられる。

その後、主シーブの詳細な点検を行い、亀裂が発見された主シーブを全て取り替え、荷役を開始する前に主シーブの点検を行うことを条件にクレーンの使用を許可した。

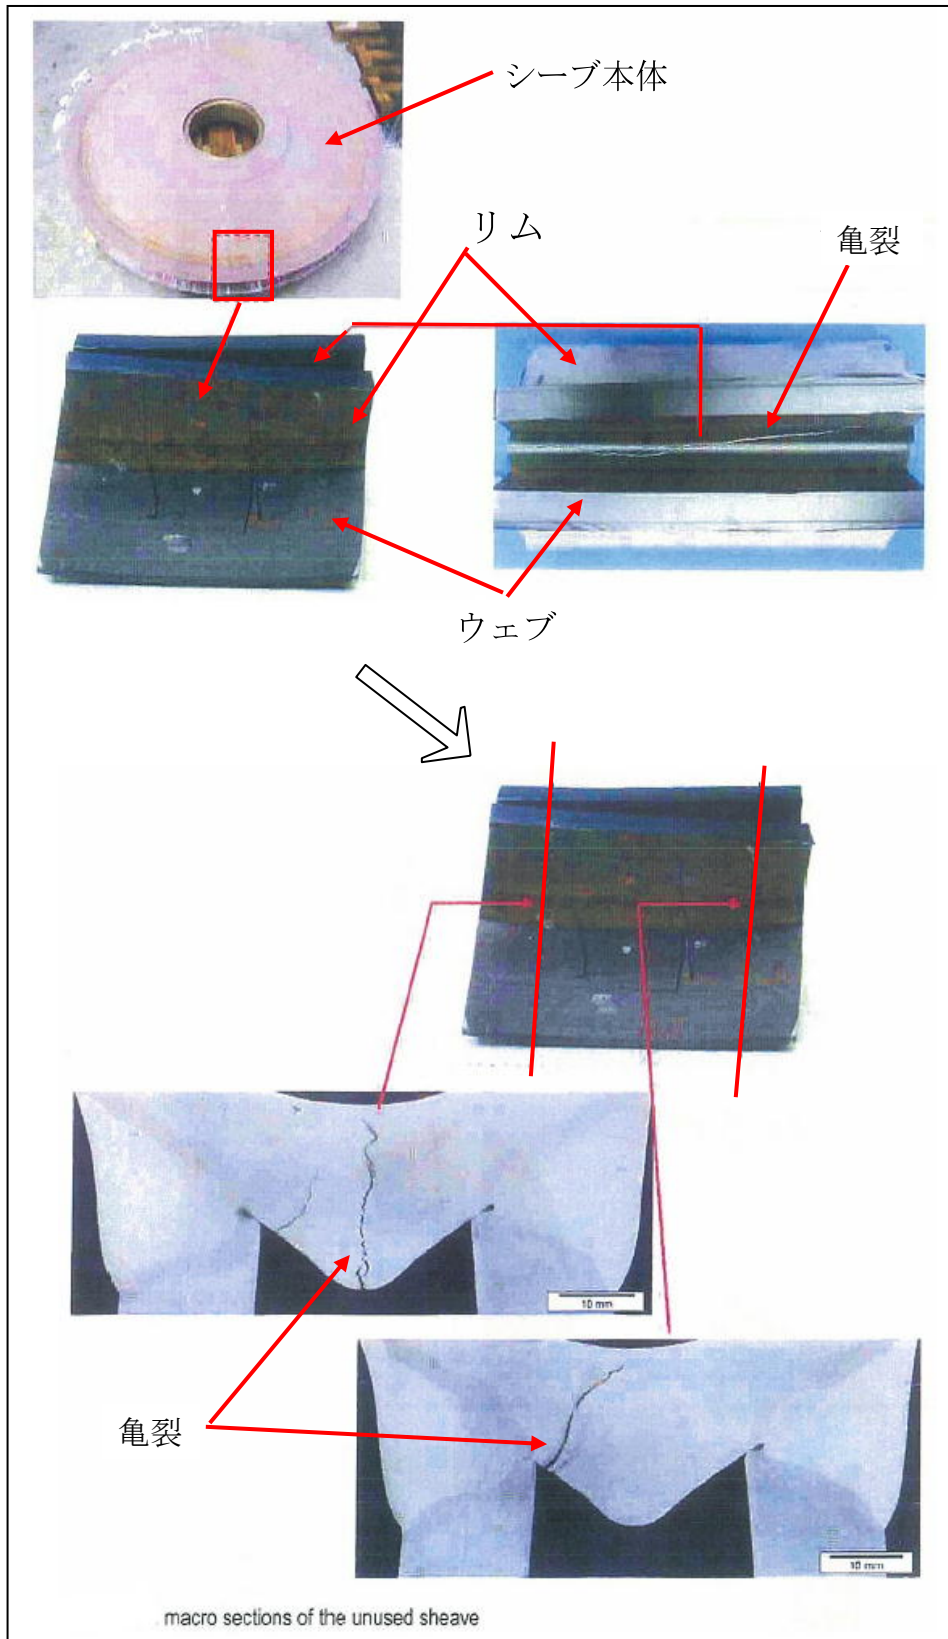
写真16 未使用シーブの亀裂状況

未使用のシーブにおいて、ワイヤガイド面の裏側からワイヤガイド面近くに達する亀裂が認められ、また、その際に弾性変形<sup>\*26</sup>が認められたことから、リム製造時に冷間加工を行った際の残留応力<sup>\*27</sup>やリムにウェブを溶接した際の残留応力が存在していたと判断され、残留応力の除去が行われていなかった。

加工前のL形アングル鋼を切断したところ、かぶりや微小亀裂が認められた。

上記(1)～(3)から、リムの材料であるアングル鋼は、製造される過程で表面に微小亀裂が形成され、また、リムに加工される際、曲げ加工及び整形が冷間加工で行われ、この加工により、リム表面の硬さが増加したことから靱性が低下し、アングル鋼製造時の微小亀裂が応力集中部となり、リムが割損した。通常の使用応力でも、リムが破壊するおそれがあったものと考えられる。
